Parecer nº 2/IEF/AFLOBIO CORINTO/2025

PROCESSO Nº 2100.01.0025025/2025-27

PARECER ÚNICO**1. IDENTIFICAÇÃO DO RESPONSÁVEL PELA INTERVENÇÃO AMBIENTAL**

Denominação: KM 045+220 E KM 046+150 SENTIDO SUL (MG231)	Área Total (ha): Não se aplica
Registro nº (se houver mais de um, citar todos): Não se aplica	Município/UF: Cordisburgo / MG
Recibo de Inscrição do Imóvel Rural no Cadastro Ambiental Rural (CAR): Não se aplica

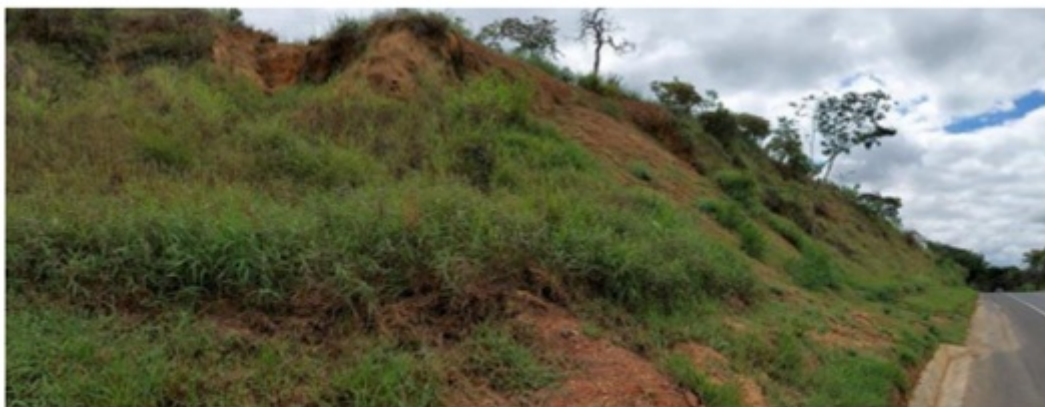
Figura 1 – Vista da área a ser licenciada, evidenciando a geometria do talude.

2. Tendo em vista a proximidade de dois indivíduos arbóreos, localizados na faixa de domínio da rodovia, na altura do km 045+220 e km 046+150, sentido sul, sendo o primeiro a 1,20 metros, e o segundo a 0,30 metros do bordo do acostamento, como pode ser observado no relatório fotográfico do Anexo I.

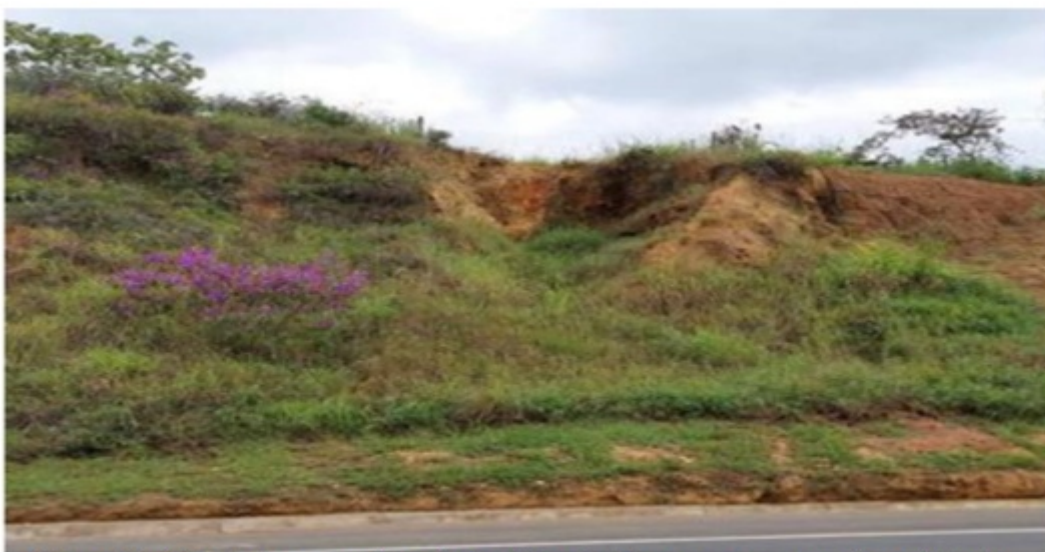
Figura 2 – Vista da área a ser licenciada, evidenciando os processos erosivos existentes.

Figura 2: fotos apresentadas no processo com detalhe da localização dos indivíduos arbóreos suprimidos.
