**Parecer nº 146/SE MAD/SUPRAM SUL - DRRA/2023**

**PARECER ÚNICO N° 146/2023**

<b>EMPREENDEDOR:</b> CEMTAL Mineração Ltda	<b>CNPJ:</b> 22.282.628/0001-60
<b>EMPREENDIMENTO:</b> CEMTAL Mineração Ltda - Mina Manoel Antônio	<b>CNPJ:</b> 22.282.628/0001-60
<b>MUNICÍPIO:</b> Prados - MG	<b>ZONA:</b> Rural
<b>COORDENADAS GEOGRÁFICAS (DATUM):</b> WGS 84	<b>LAT/Y</b> 7.655.500 m S <b>LONG/X</b> 593.500 m E

### Relatório Fotográfico de CEMTAL Mineração & Transportes Ltda – Mina Manoel Antônio.

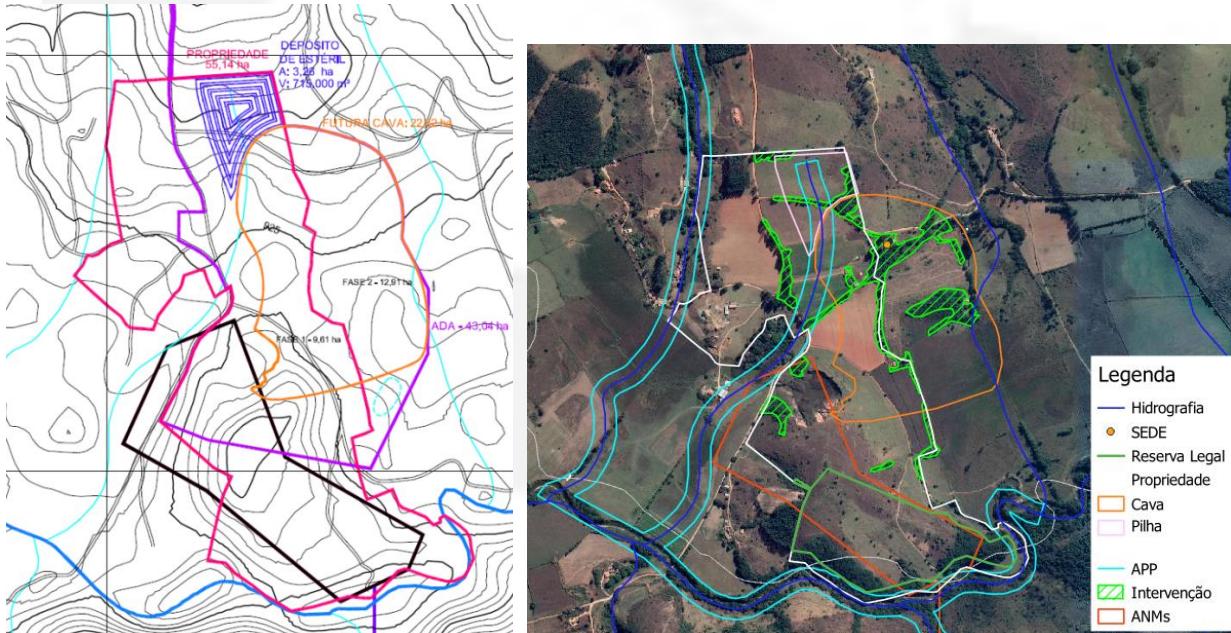
Conforme estudos apresentados, a área total de reserva medida é de 22,52 ha. Esta área será lavrada em **2 etapas**, sendo a primeira etapa numa área de 9,61 ha e a segunda etapa em uma área de 12,91 ha. Com o término da lavra de cada etapa será aberta uma nova cava e a anterior recuperada.

No presente processo de licenciamento foi apresentada apenas a documentação do imóvel, CAR e anuência do proprietário da fase 1. Não há informações relativas à fase 2.

**Figura 2:** A esquerda, reprodução de planta topográfica apresentada nos autos do processo, demonstrando a localização da cava em suas 2 fases (fase 1 com 9,61ha e fase 2 com 12,91ha), e a direita, projeção das estruturas do empreendimento sobre imagem do Google, demonstrando o contexto e entorno do empreendimento. *Fonte: EIA e Google Earth*

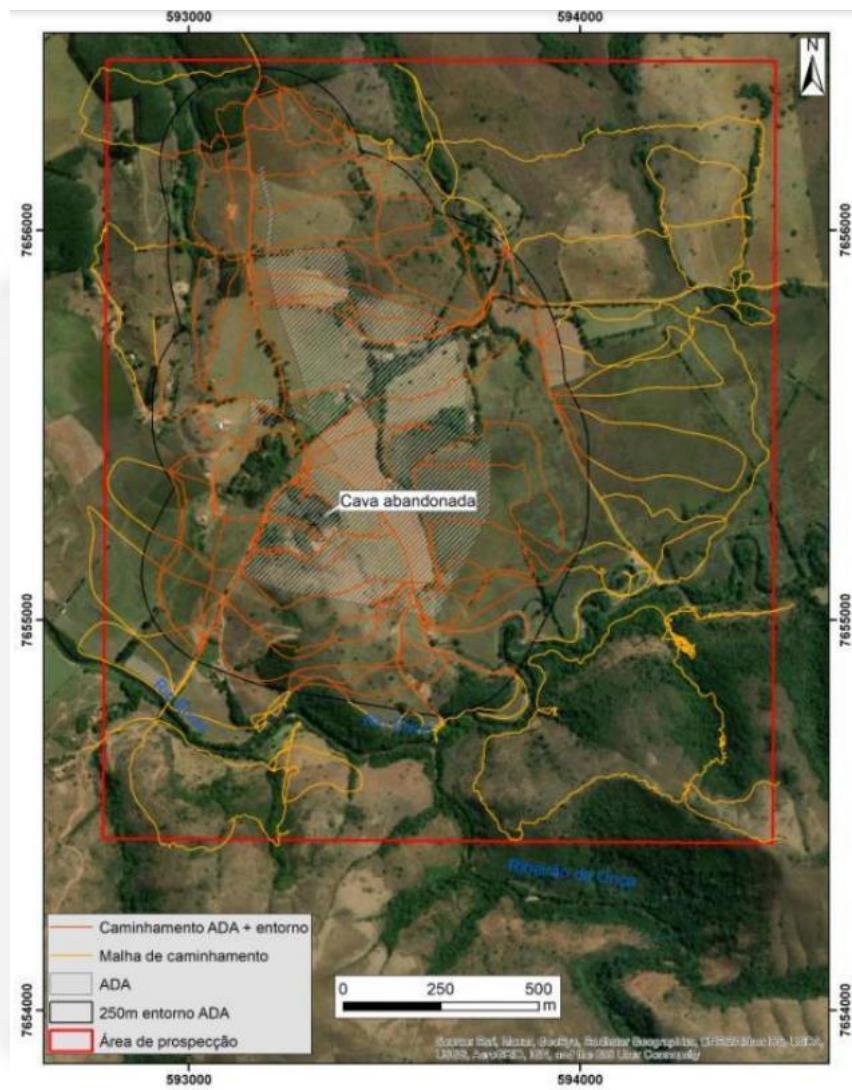
aproximadamente 31,9 km de caminhamento, sendo 7,9 km dentro da ADA, totalizando uma **densidade de 19,5 km/km<sup>2</sup>**.

Adotando-se um buffer de 50 m, valor escolhido devido a uma estimativa feita através do campo visual a partir da linha de caminhamento, pode-se observar que foi possível cobrir uma área de aproximadamente 90 % da ADA.

**Figura 4:** Malha de caminhamento e pontos de campo em relação a ADA do empreendimento. *Fonte: EIA - Estudos referente ao Critério Locacional-Cavidades.*

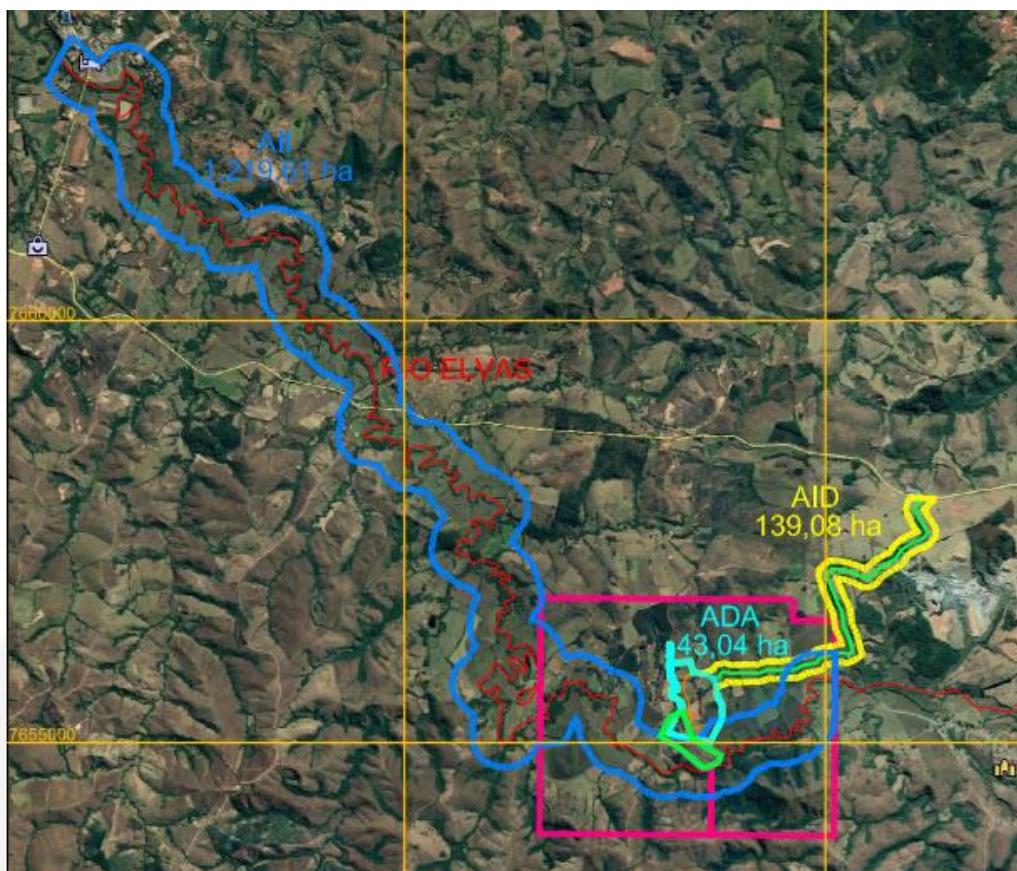
**Figura 6:** Área Diretamente Afetada, Área de Influência Direta e Área de Influência Indireta do empreendimento. *Fonte: EIA.*

Nota-se que os estudos não consideraram a comunidade Rural Colônia Santa Inês como área de influência, com residências localizadas a aproximadamente 300 a 900m do local projetado para cava. Nos diagnósticos dos impactos, medidas mitigadoras e compensatórias não há nenhum relato da comunidade. Considera-se de extrema importância a análise dos impactos nesta comunidade, tanto físicos - como possíveis impactos do rebaixamento sobre as captações, impacto das detonações, ruídos, vibrações e poluições atmosféricas – quanto socioambientais. Ela deveria ter sido considerada na Área de Influência Direta da Socioeconomia e ouvida em um possível diagnóstico socio participativo no Programa de Educação Ambiental.

**A equipe técnica da SUPRAM-SM ressalta o fato de haverem propriedades tão próximas à projeção da cava sem ser apresentado no EIA uma projeção de área de segurança para operação da mina ou apresentação de medidas a serem tomadas para assegurar esta população, como aquisição do terreno, reassentamento, indenização. Destaca-se que o processo está em fase de LP+LI concomitantes, e que tais informações são imprescindíveis a estas fases.**

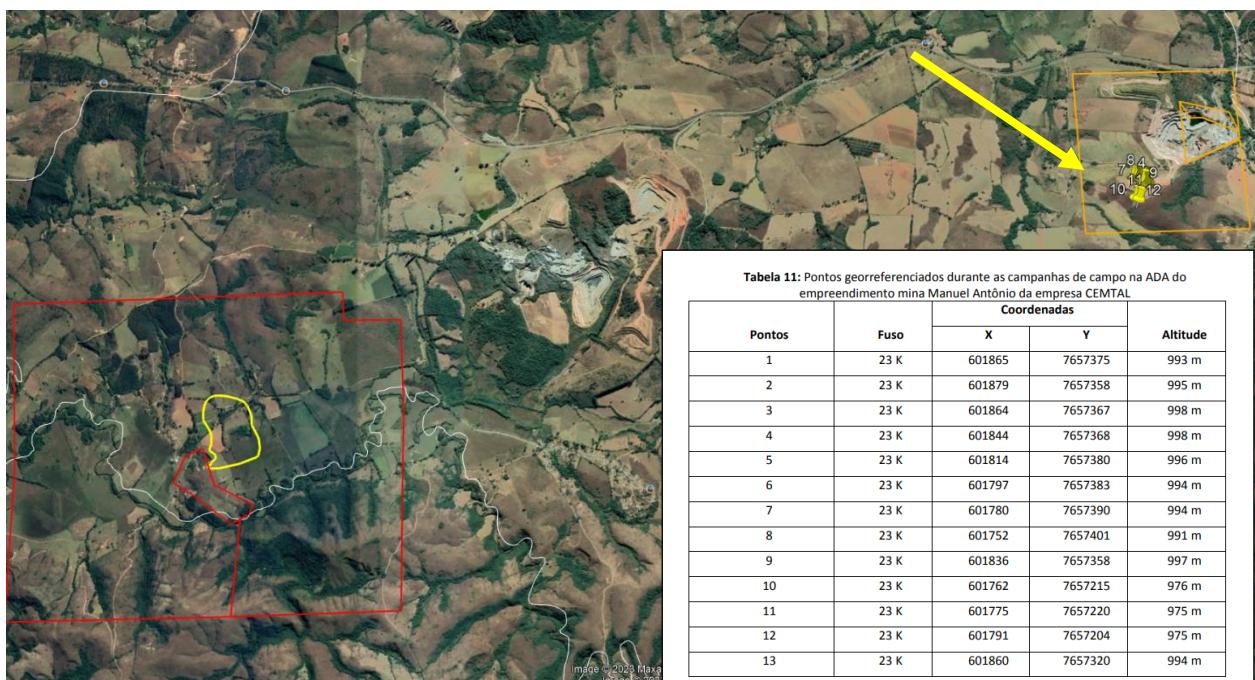
A Figura 26 do EIA apresenta o “Mapa com os pontos aferidos em campo”, porém, os pontos não coincidem com a tabela de coordenadas.

**Figura 7:** Tabela extraída da página 122 do EIA, demonstrando os pontos georreferenciados durante as campanhas de campo. Na imagem, a representação dos pontos no Google Earth. Nota-se que os pontos em amarelo (destaque na seta) estão distantes da área requerida no presente licenciamento (poligonais ANM em vermelho e polígono amarelo demonstra a cava). *Fonte: EIA e Google Earth*

Uma vez que foi informado que o levantamento de campo ocorreu no ano de 2018 e a localização dos pontos amostrais estão sobre a poligonal ANM 831.181/1987 (unidade Laranjeiras também de titularidade da Cemtal), há indícios que o levantamento faunístico apresentado no atual processo foi na realidade realizado no ano de 2013, para subsidiar os estudos apresentados no âmbito do Processo Administrativo 00148/1997/011/2017, que refere-se a um processo de Licença de Operação Corretiva apresentada pela Cemtal – Mineração & Transportes Ltda para regularizar uma pilha de estéril implantada sem licenciamento.

**Assim, o levantamento de fauna apresentado no atual processo de licenciamento não traduz a realidade da ADA da mina Manuel Antônio, uma vez que foi relatado na metodologia se tratar de dados primários, mas as inconsistências não permitiram validá-lo.**

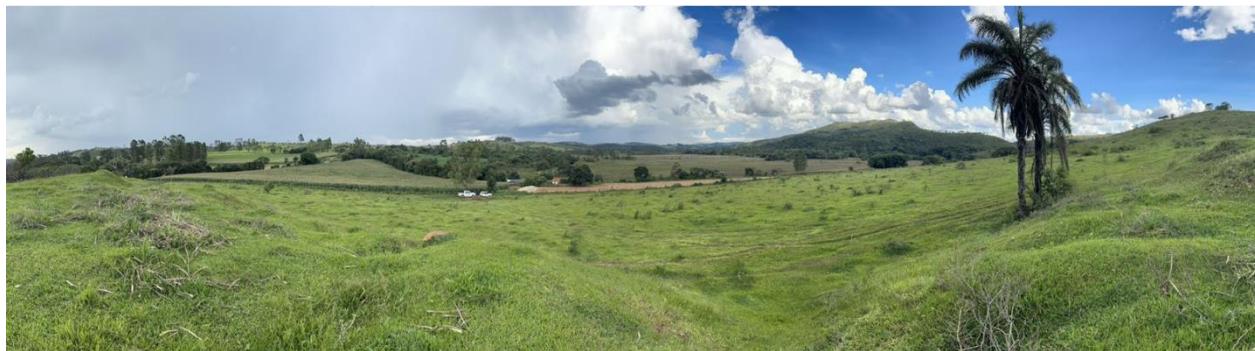
**Foto 01.** Visão geral do local de implantação da Cava da Mina Manoel Antônio.

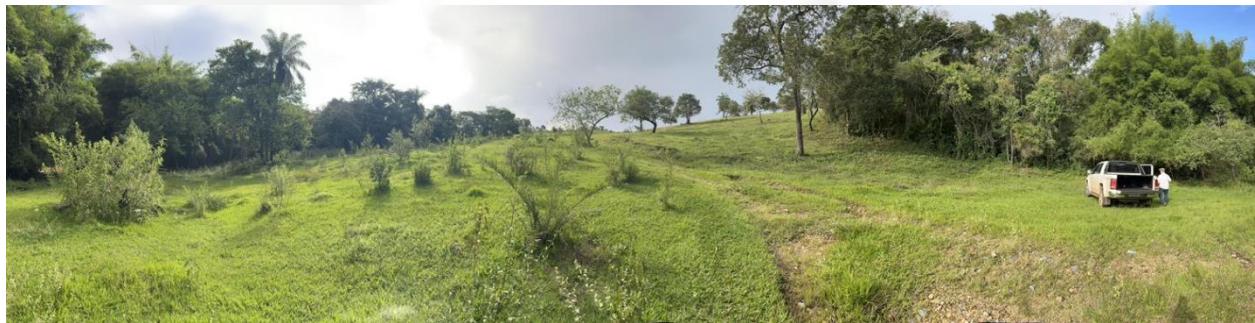
**Foto 02.** Visão geral de parte da área declarada como Reserva legal da propriedade Fazenda São Francisco da Barra.

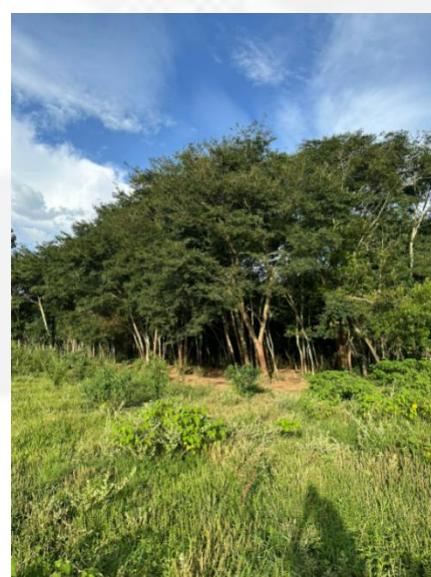
**Foto 04.** Fragmento a ser suprimido
