Parecer nº 30/FEAM/URA TM - CAT/2026

PROCESSO Nº 2090.01.0004373/2026-37

PARECER ÚNICO Nº 139548589 (SEI!)			
INDEXADO AO PROCESSO: Licenciamento Ambiental	PA SLA: 49869/2025	SITUAÇÃO: Sugestão pelo Deferimento	
FASE DO LICENCIAMENTO: LAC2 - LOC		VALIDADE DA LICENÇA: 10 anos	
PROCESSOS VINCULADOS CONCLUÍDOS:	PA COPAM:	SITUAÇÃO:	
Regularização de reserva legal	2100.01.0024723/2025-33	Concluído pelo IEF	
Intervenção ambiental	2090.01.0003501/2025-13	Concluído neste parecer	
Cadastro piscinão	1370.01.0048565/2021-67	-	
EMPREENDEDOR: JOSE ANIBAL FERREIRA		CPF: 019.861.628-77	
EMPREENDIMENTO: Fazenda Capão dos Porcos Matrícula 15.701		CPF: 019.861.628-77	
COORDENADA GEOGRÁFICA: LAT/Y 19°28'53.08"S LONG/X 47°40'53.90"O			
LOCALIZADO EM UNIDADE DE CONSERVAÇÃO:			
() INTEGRAL () ZONA DE AMORTECIMENTO () USO SUSTENTÁVEL (X) NÃO			
BACIA FEDERAL: Rio Paranaíba		BACIA ESTADUAL: Rio Araguari	
UPGRH: PN2		SUB-BACIA: Ribeirão Pindaíba e o Córrego Barro Preto	
CRITÉRIO LOCACIONAL INCIDENTE:

1. RESUMO

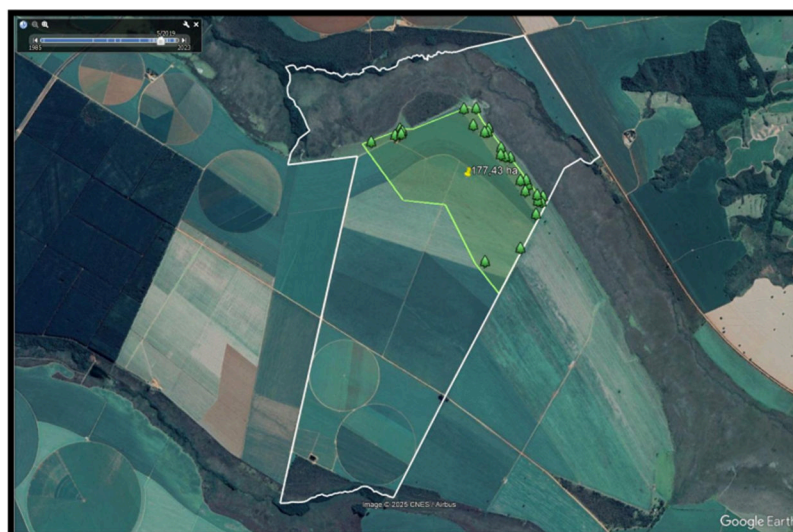
Figura 2. Intervenções ambientais gerais, em caráter corretivo, referente ao corte de árvore isolada (pontos em verde).

- Corte ou aproveitamento de árvores isoladas nativas vivas – 27 indivíduos, área requerida: 177,43 hectares (em caráter corretivo), com volume de lenha estimado de 20,9932 m³.

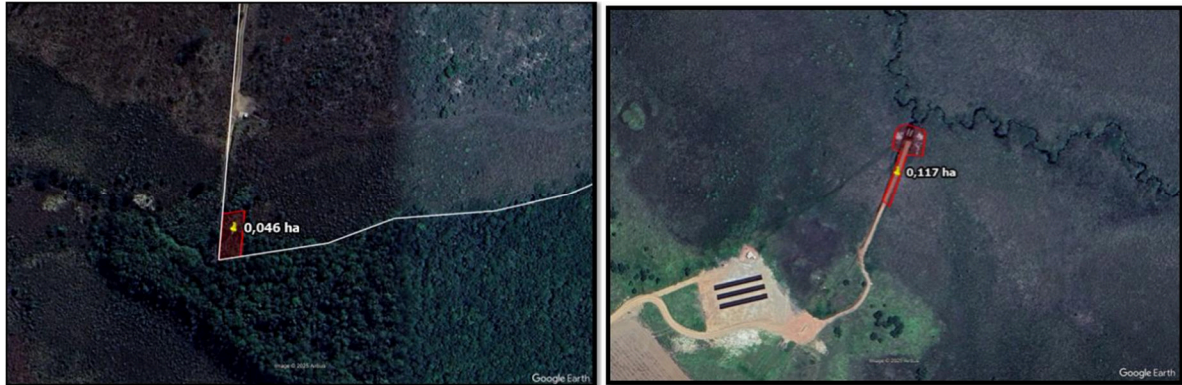
Figura 3. Intervenções em APP, sem supressão de vegetação.

As duas intervenções em Área de Preservação Permanente, sem supressão de vegetação nativa, foram realizadas para a implantação de infraestrutura de captação e condução de água. O corte de árvores nativas isoladas e vivas teve a finalidade principal ampliar a área útil da propriedade, aumentando a área destinada a pastagens.

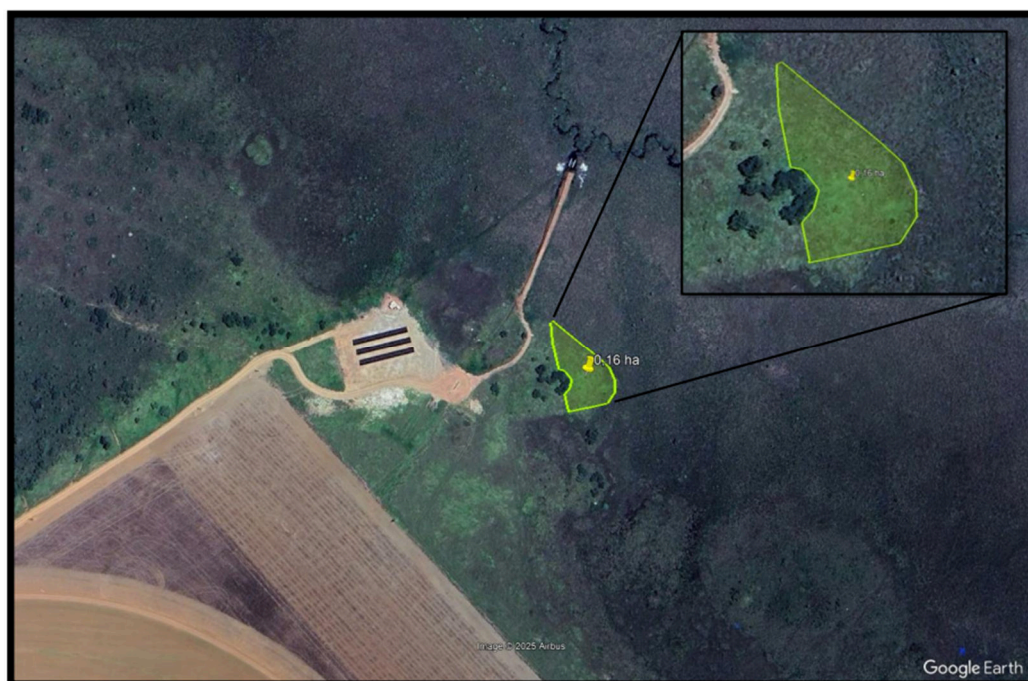
Figura 4. Delimitação em verde da área objeto do PTRF em APP.
Fonte: PIA/2025 - Processo SEI nº 2100.01.0033328/2025-13.

O Projeto Técnico de Restauração Florestal proposto pelo empreendedor está vinculado ao processo de intervenção ambiental em Área de Preservação Permanente sem supressão de vegetação nativa, em caráter corretivo. Para essa área, 016 hectares, foi proposta a compensação ambiental por meio de plantio de mudas de espécies nativas, para compensar as intervenções em APP sem supressão de vegetação, realizadas para implantação de infraestrutura de captação e condução de água, a partir do plantio de 178 mudas de espécies nativas, nas coordenadas geográficas 19° 28' 00,59" / 47° 40' 39,40" e 19° 30' 27,71" / 47° 41' 35,24" (Figura 4).

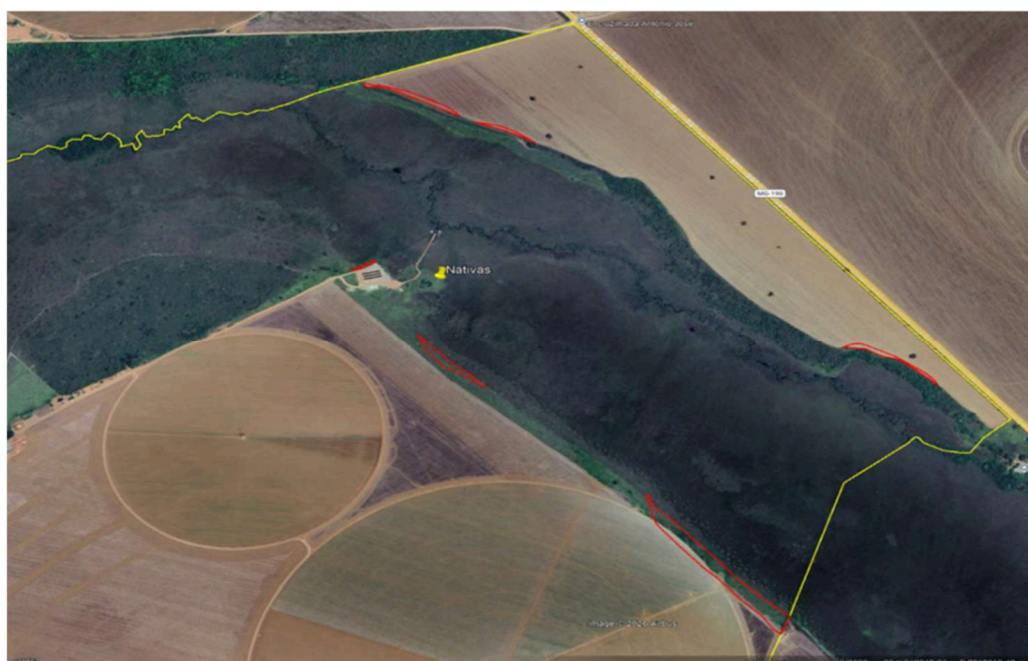
Figura 5. Delimitação em vermelho das áreas objeto do PTRF em APP.
Fonte: Processo SLA 49869/2025

Ainda há locais em APPs, desprovidos de vegetação nativa e ocupados por atividades agrícolas (2,12 hectares), onde será realizado o recuo da atividade agrícola e plantio 524 mudas de espécies nativas, nas coordenadas indicadas na tabela abaixo (Tabela 1) (Figura 5).
