Parecer nº 29/SEMAD/SUPRAM CENTRAL-DRRA/2022

Parecer Único de Licenciamento Simplificado nº 4451/2021

Processo SLA: 4451/2021		SITUAÇÃO: Sugestão pelo indeferimento	
EMPREENDEDOR: Minas Gerais Recicla Zero Ltda		CNPJ:	41.730.750/0001-04
EMPREENDIMENTO: Minas Gerais Resíduo Zero Ltda		CNPJ:	41.730.750/0001-04
MUNICÍPIO: Mariana/MG		ZONA:	Rural
CRITÉRIO LOCACIONAL INCIDENTE: <ul style="list-style-type: none">O empreendimento está/estará localizado em Reserva da Biosfera, excluídas as áreas urbanas.			
CÓDIGO:	ATIVIDADE OBJETO DO LICENCIAMENTO (DN COPAM 217/17):	CLASSE	CRITÉRIO LOCACIONAL
A-05-01-0 F-05-07-1	Unidade de Tratamento de Minerais - UTM, com tratamento a seco Reciclagem ou regeneração de outros resíduos classe 2 (não-perigosos) não especificados	2	1
CONSULTORIA/RESPONSÁVEL TÉCNICO:		REGISTRO/ART:	
Fabiana Amaral Decimo – Eng. ambiental e de minas (RAS, Reserva da Biosfera e planta topográfica)		MG20210535159 , MG20210535114 e MG20210535230

Parecer Técnico de Licença Ambiental Simplificada (RAS)

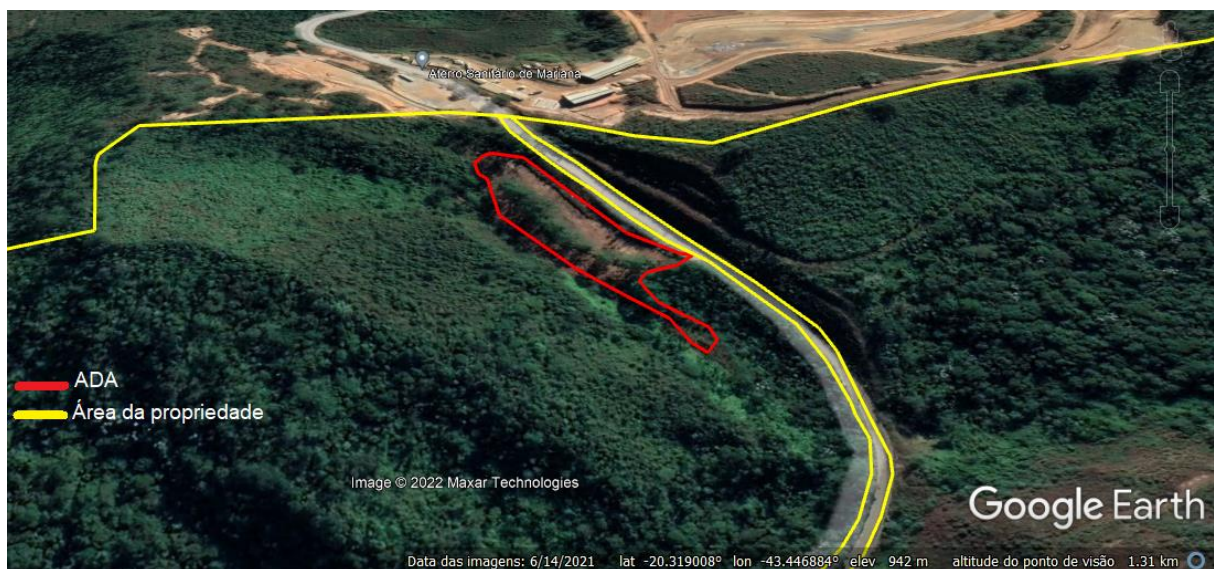
Imagem 01: Área do empreendimento.

O porte do empreendimento e seu potencial poluidor / degradador justificam a adoção do procedimento simplificado, tendo em vista a incidência de critério locacional 1. Abaixo, tem-se a área diretamente afetada (ADA) do empreendimento, bem como uma parte da propriedade na qual o mesmo se encontra.

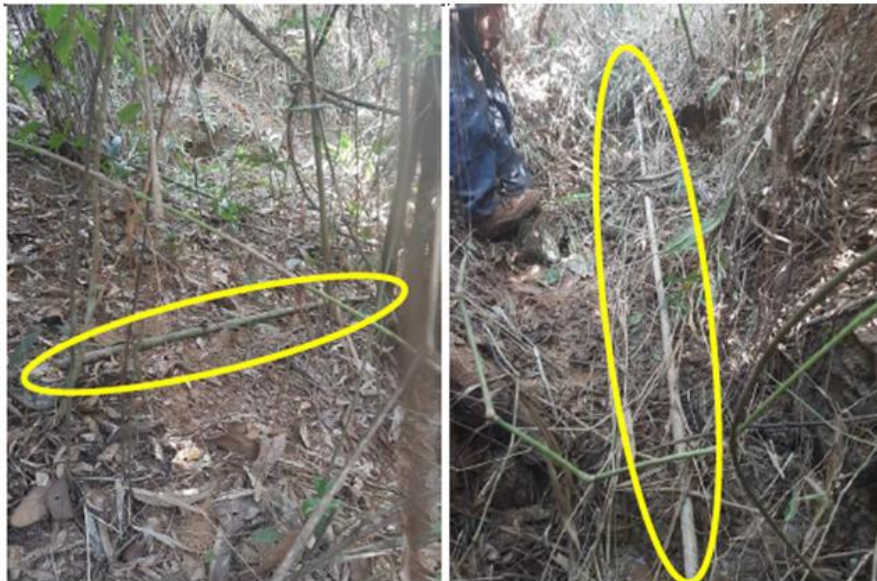
Imagens 2 e 3: “Vestígios” de mangueiras na área do empreendimento.

5 - Foi informado também sobre a existência de mangueiras (imagens a seguir) no local e que destas poderia ter surgido o alagamento mencionado no item 1. Foi relatado pela engenheira que:

“Esta técnica (a engenheira) seguiu os rastros de aproximadamente três mangueiras distintas na área, que saíam de construção abandonada existente no local e seguia até a cabeceira (micro bacia) percorrendo uma

área de aproximadamente 280 metros. Foram verificados vestígios da mangueira até próximo a cabeceira. Chegou-se a um local no qual não existia mais passagem, em uma área com indícios de fissuras em talude e fragmentos de rocha. A mangueira encontrada no local estava enterrada a aproximadamente 40 cm do nível em que esta técnica estava. Neste local não existia indícios de parte úmida que poderia indicar um possível olho d'água ou nascente. Não foi possível o acesso pelo lado do aterro sanitário (existente ao lado do empreendimento), para a verificação se a mangueira possuía continuação.”
