Parecer Técnico FEAM/URA TM - CAT nº. 16/2026

PARECER TÉCNICO DE LICENCIAMENTO AMBIENTAL SIMPLIFICADO (LAS)			
PROCESSO SLA: 11503/2026		Nº DO PARECER VINCULADO AO SEI: 138767334	
SITUAÇÃO: Sugestão pelo Indeferimento			
EMPREENDEDOR: GLASS DIAMOND LTDA		CNPJ: 25.965.459/0001-50	
EMPREENDIMENTO: GLASS DIAMOND LTDA		CNPJ: 25.965.459/0001-50	
MUNICÍPIO: Coromandel		ZONA: Rural	
COORDENADA GEOGRÁFICA: LAT/Y: 18°06'54.0"S		LONG/X: 47°22'02.1"O	
CRITÉRIO LOCACIONAL INCIDENTE: <ul style="list-style-type: none"><li>• Não há critério locacional incidente.</li></ul>			
CÓDIGO	ATIVIDADE	CLASSE	CRITÉRIO LOCACIONAL
A-02-10-0	Lavra em aluvião, exceto areia e cascalho	3	0
CONSULTORIA/RESPONSÁVEL TÉCNICO: Vanessa Gabrielle Machado Batista	REGISTRO: CREA 403884MG	ART: MG20254516241

### **Parecer Técnico de Licença Ambiental Simplificada (RAS) nº 138767334 (SEI!)**

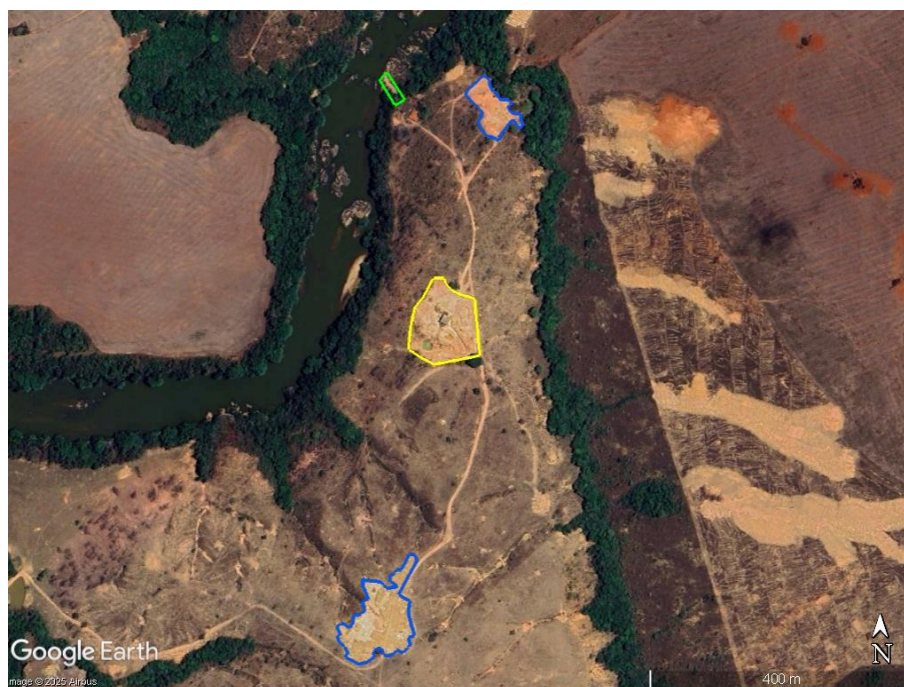
1. O empreendedor declarou formalmente que a atividade de lavra em aluvião encontra-se em fase de projeto, anexando planta planialtimétrica e relatório fotográfico que visou demonstrar a inexistência de estruturas consolidadas no local. No entanto, a análise técnica fundamentada em imagens de satélite das plataformas Google Earth e Rede MAIS/MJSP (inclui material © (2026) Planet Labs Inc. Todos os direitos reservados) demonstra que já existem frentes de lavra consolidadas e uma estrutura física edificada exatamente na área indicada para a futura planta de beneficiamento (Figuras em anexo). Embora a finalidade técnica específica dessa construção não possa ser confirmada exclusivamente por imagem orbital, sua presença física no local desde pelo menos 2021 invalida o estágio de projeto declarado e o relatório fotográfico apresentado, evidenciando que a instalação do empreendimento já ocorreu de forma antecipada;

3. Somado ao relato do item 2, a comparação de imagens históricas revela a supressão efetiva de vegetação nativa e de indivíduos arbóreos isolados precisamente nos locais destinados às cavas de lavra e às estruturas de apoio observadas (Figuras em anexo). A formalização do pedido de licenciamento não foi acompanhada de qualquer Documento Autorizativo para Intervenção Ambiental (DAIA).

Figura 2: Imagem de satélite, composição RGB, de setembro de 2023, após início de atividades na área do empreendimento (polígonos em azul como pontos de controle das áreas de lavra – polígono em amarelo como ponto de controle da área de planta de beneficiamento – polígono em verde como ponto de controle de intervenção em APP).

**Recomenda-se o encaminhamento dos presentes autos à Unidade Regional de Fiscalização para investigação detalhada das supressões vegetais e intervenções em APP verificadas. A medida justifica-se pela identificação de irregularidades em áreas adjacentes ao empreendimento, o que aponta para um impacto ambiental de maior escala que necessita de fiscalização de campo para a devida apuração e responsabilização.**
