Parecer Técnico FEAM/URA NM - CAT nº. 143/2023

PARECER TÉCNICO - PT DE LICENCIAMENTO AMBIENTAL SIMPLIFICADO			
PROCESSO SLA Nº:	2113/2023	SITUAÇÃO:	Sugestão pelo indeferimento
EMPREENDEDOR:	Agis Consórcio Solar Vista Alegre	CNPJ:	49.856.930/0001-30
EMPREENDIMENTO:	Agis Consórcio Solar Vista Alegre	CNPJ:	49.856.930/0001-30
MUNICÍPIO(S):	Janaúba/MG	ZONA:	Rural
CRITÉRIOS LOCACIONAIS INCIDENTES: Não assinalado			
Coord. (Geográficas/UTM): LAT/Y: 15°50'18.316" S - LONG/X 43°25'26.105" W (Sirgas 2000)			
CÓDIGO:	ATIVIDADE OBJETO DO LICENCIAMENTO(DN COPAM 217/2017):	CLASSE:	CRITÉRIO LOCACIONAL:
C-10-01-4	Usinas de produção de concreto comum	3	0
CONSULTORIA/RESPONSÁVEL TÉCNICO:		REGISTRO:	
Ana Clara Gonçalves Fernandes		Nº CTF/ AIDA-IBAMA 6505658	
Bruna Cristina Pereira Araújo		Nº CTF/ AIDA-IBAMA 6552832	
Jean Charles Sousa		Nº CTF/ AIDA-IBAMA 6425032	
AUTORIA DO PARECER:			MATRÍCULA:
Gilson Souza Dias			0.943.199-0
Gestor Ambiental

Parecer Técnico de Licença Ambiental Simplificada-Relatório Ambiental Simplificado – LAS/RAS nº 143/2023

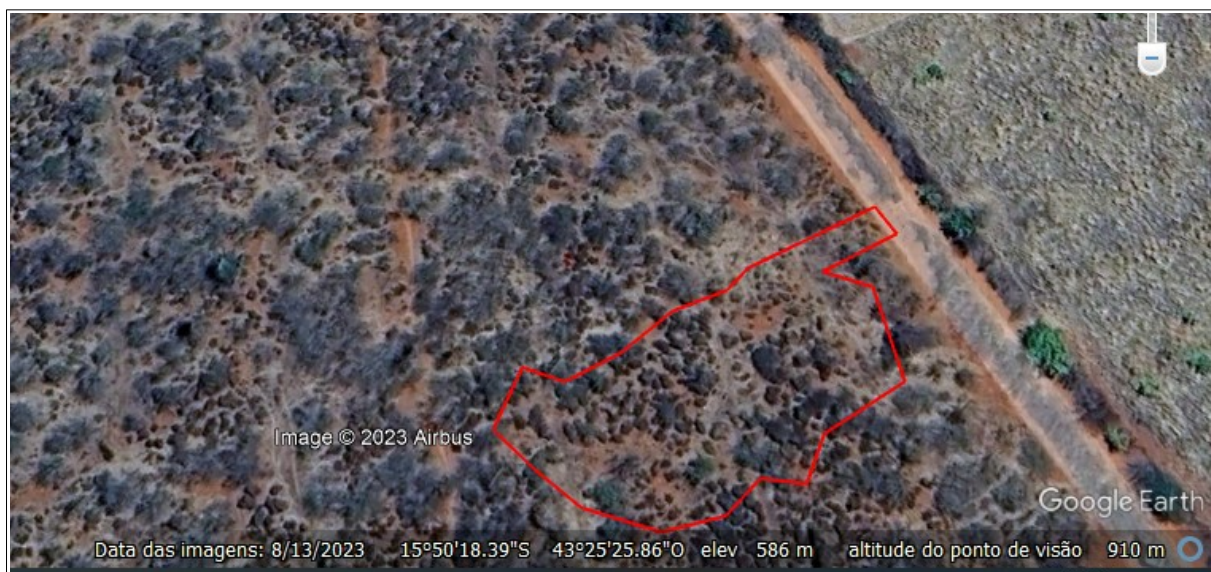
Imagem 1: Uso e ocupação do solo/Fonte: IDE/Sisema e Google Earth

O empreendedor apresentou declaração da prefeitura municipal de Janaúba, informando da conformidade do empreendimento com as legislações municipais de uso e ocupação do solo. O uso e ocupação do solo da área afetada pelos impactos diretos do empreendimento são representados pela existência de atividades agrossilvipastoris.

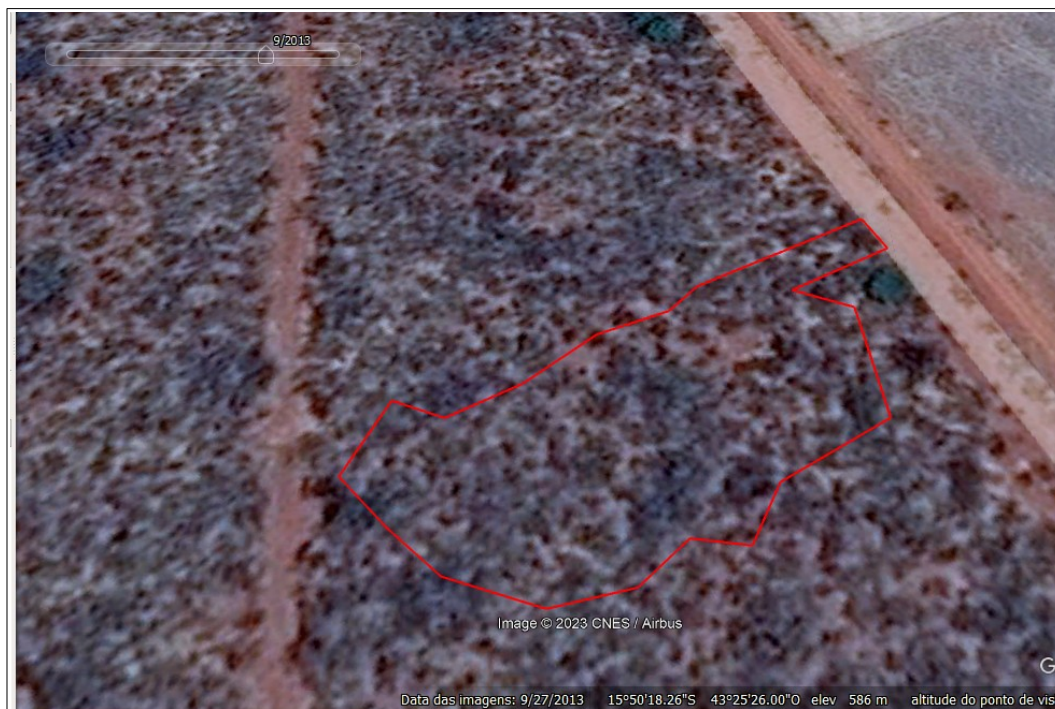
Imagem 2: Área em 27/09/2013/Fonte: Shapefile do empreendimento analisado no Google Earth

2.1.9. Flora: Segundo o Sistema de Licenciamento Ambiental – SLA (código 07029) **não houve supressão de vegetação nativa**, entre o período de 22 julho de 2008 e a data de acesso ao SLA para a presente solicitação de licenciamento. Conforme análise de imagens históricas do Google Earth (**imagens 2 e 3 abaixo**) ocorreu supressão entre 27/09/2013 e 24/10/2016. O empreendedor confirmou a intervenção irregular via informações complementares entregues em 23/10/2023, inclusive informando da lavratura de um auto de infração nº 181778/2015, emitido no dia 29/09/2015, no valor de R\$ 22.616,29 que foi parcelado em 60 vezes de R\$ 376,93 (a primeira parcela já foi paga).
