PARECER ÚNICO Nº 1382800/2017 (SIAM)

INDEXADO AO PROCESSO: Licenciamento Ambiental	PA COPAM: 00188/1992/013/2015	SITUAÇÃO: Sugestão pelo Deferimento
FASE DO LICENCIAMENTO: Licença de Operação Corretiva (LOC)		VALIDADE DA LICENÇA: 10 (dez) anos

EMPREENDEDOR: VAMTEC S/A	CNPJ: 22.034.458/0001-02
EMPREENDIMENTO: VAMTEC S/A	CNPJ: 22.034.458/0001-02
MUNICÍPIO: TIMÓTEO	ZONA: Urbana

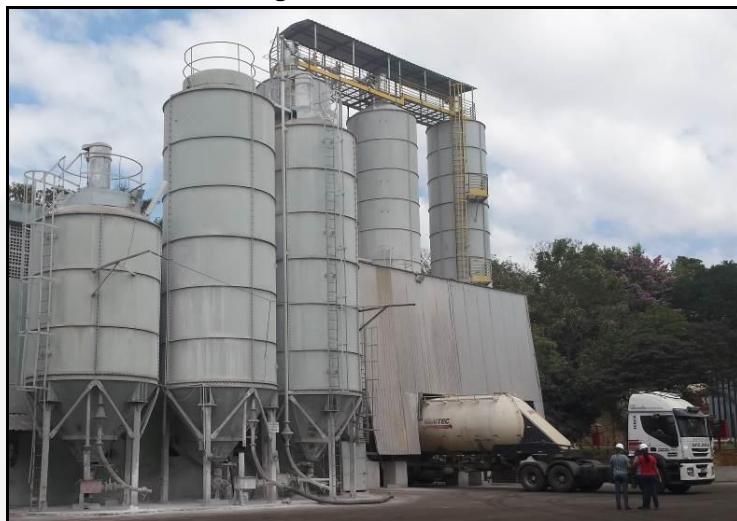
Figura 02: Setor Dessulfurante.

Setor Dessulfurante: Setor de mistura micro pulverizada – Escórias Dessulfurante e desfosforante: Este processo consiste em dosar, misturar, transportar em tubulação pressurizada e estocar o produto micro pulverizado em silos para o carregamento em carretas tanques. As matérias primas recebidas a granel são descarregadas diretamente em três silos externos, com capacidade total de 150T, e as matérias primas recebidas em big bags são descarregadas por gravidade, em quatro silos internos com capacidade total de 60T. As matérias primas são dosadas no silo balança com o auxílio de roscas transportadoras, em processo hermeticamente fechado. Após dosagem a mistura é descarregada no misturador blindado com capacidade para 1,5m³. A mistura é então descarregada em uma moega que se encarrega de abastecer o vaso de transporte pneumático com capacidade de 1,5m³. O vaso pressurizado transporta a mistura por dutos até os três silos externos destinados ao estoque de produto. Cada silo tem a capacidade para armazenar 90T de

produto. Para o descarregamento de produto na carreta o material passa obrigatoriamente por uma peneira vibratória com tela de 1,00mm. Os silos externos e de produto acabado são equipados com sistema de despressurização por filtragem de cartucho. Durante a mistura e carregamento das carretas existe um sistema de despoeiramento composto por filtro de mangas. Os principais resíduos gerados neste setor são big bags, paletes, plásticos, material de varrição e resíduo retido no filtro de mangas.

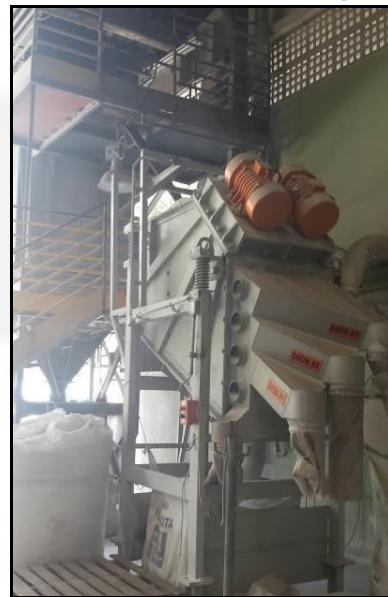
Figura 04: Setor de Mistura de homogeneização.

Setor de mistura e homogeneização – Betoneira: Neste setor a atividade consiste no peneiramento e mistura de matérias primas em betoneira. O processo consiste em sua classificação granulométrica, dosagem da matéria prima e acondicionamento na betoneira, homogeneização da mistura e enchimento em big bag. Todos os equipamentos são ligados a um sistema de despoieiramento composto por dutos e filtro de mangas. Os principais resíduos gerados neste setor são big bags, paletes, plásticos, material de varrição e resíduo retido no filtro de mangas.

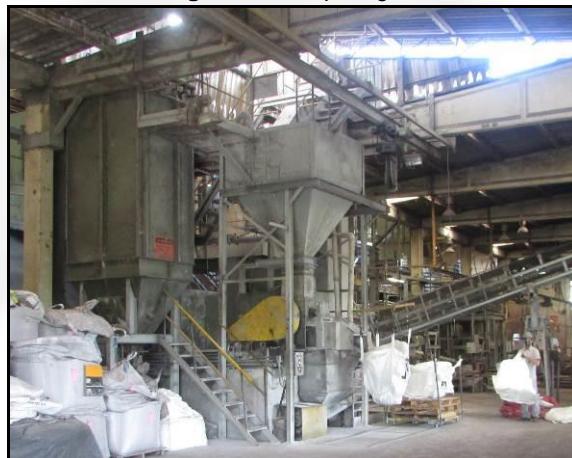
Figura 06: Briquetagem

Conformação a seco – Briquetagem: Processo realizado a seco. As matérias primas passam pelo sistema de dosagem, que é composto por dois silos balanças e em seguida pelo sistema de transporte. A mistura física é realizada em equipamento blindado, formando uma mistura homogeneizada. Tal mistura, segue para a briquetagem (compactação). A planta de briquetagem é composta por dois tipos de briquetadeiras, sendo uma para a mistura a seco com alimentação forçada e outra para mistura a úmido. Alternativamente a conformação dos materiais pode ocorrer através de disco pelotizador. Todos os equipamentos são ligados a um sistema de despoeiramento composto por dutos e filtro de mangas. Os principais resíduos gerados neste setor são big bags, paletes, plásticos, material de varrição e resíduo retido no filtro de mangas.

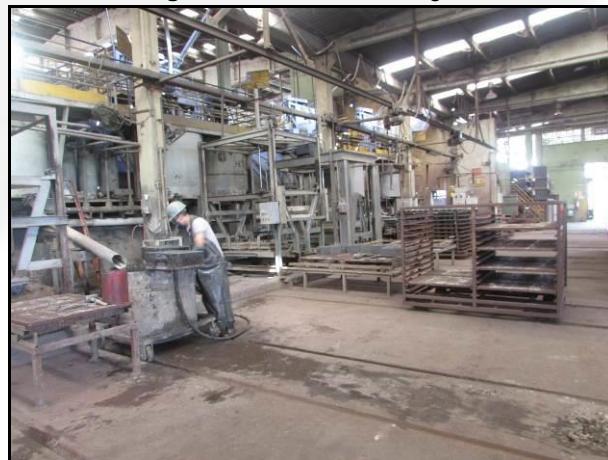
Figura 08: Setor de Moldagem.

Moldagem de peças: O processo consiste inicialmente em pesar as matérias primas, que seguem para um misturador “hidro Pulper” que funciona à úmido, onde o material é agitado, formando uma massa uniforme. Esta massa é derramada em outro tanque de homogeneização que mantém a massa em agitação para evitar a sua decantação. A massa preparada, vai em seguida para o setor de moldagem, e toma forma por meio de moldes com telas perfuradas sob a ação de vácuo, por meio do qual a água é “expulsa” da massa. Os produtos moldados seguem então para a etapa de estufagem, visando a remoção da umidade e cura dos ligantes. A estufa utiliza como combustível na geração de ar quente o gás natural e para a sua circulação o uso de dois exaustores centrífugos. Os produtos então seguem para o corte e acabamento. Os principais resíduos gerados neste setor são as rebarbas de produtos proveniente do corte, peças que não passam pelo sistema da qualidade, finos do despoeiramento, papelão, paletes, big bags, sacarias e resíduos de varrição. Há geração de efluente na planta, que é enviado ao sistema de tratamento e recirculação.

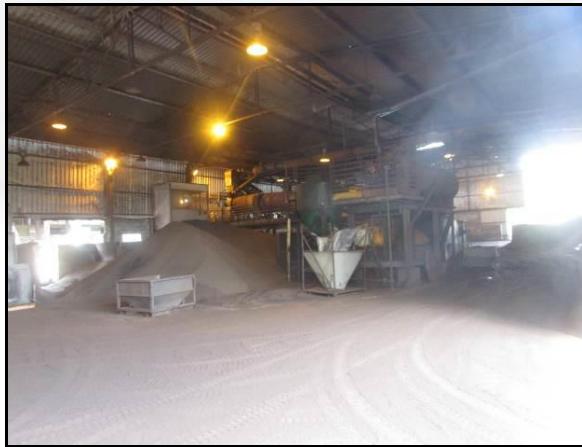
Figura 10: Setor de Secagem.

Setor de secagem: O material tratado por meio de secagem é a carepa e o minério de ferro. A carepa é um coproducto oriundo da oxidação da superfície do aço, quando submetido ao gradiente térmico ou à simples ação do tempo. Utilizando uma pá carregadeira o material é colocado em um alimentador, que despeja o material para a correia transportadora direcionando-o para o tubo secador. Durante este percurso o material se choca com o ar quente gerado pelo queimador perdendo a sua umidade. O material, após secagem, e a fração grossa retida na peneira é enviado ao cliente. Todo o particulado em suspensão e a umidade são removidos com o auxílio de um exaustor e os particulados capturados em um filtro de mangas. A temperatura máxima ideal do material deve situar-se acima da temperatura de vapor da água e abaixo do ponto de fulgor do óleo (entre 125°C e 135°C), após o equilíbrio térmico do material em secagem, uma vez que nesta condição a permeabilidade permite a expulsão da água residual com eficiência e não há queima do óleo. O combustível utilizado para secagem é o gás natural. O sistema de filtragem é composto de filtro de mangas com limpeza automática.

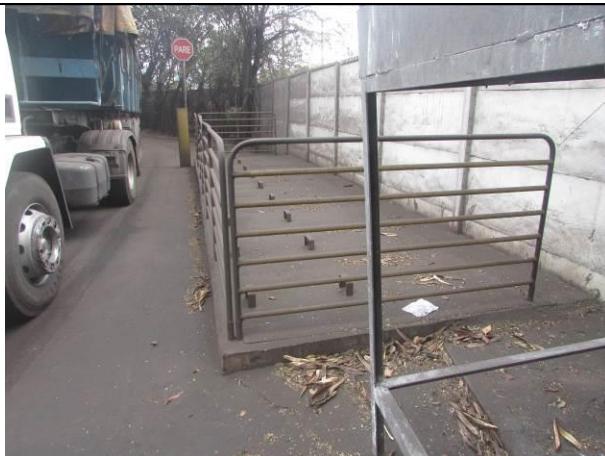
Foto 07. Sistema de contenção de sólidos. Data do registro: 14/09/2017.

Condicionante 03: Apresentar relatório técnico/fotográfico comprovando a execução do sistema de contenção de sólidos nas saídas do sistema de drenagem do empreendimento assim como ART do responsável pela elaboração do mesmo.

Análise: Cumprida. Foi protocolado relatório de execução do sistema de contenção de sólidos do empreendimento bem como ART do responsável.

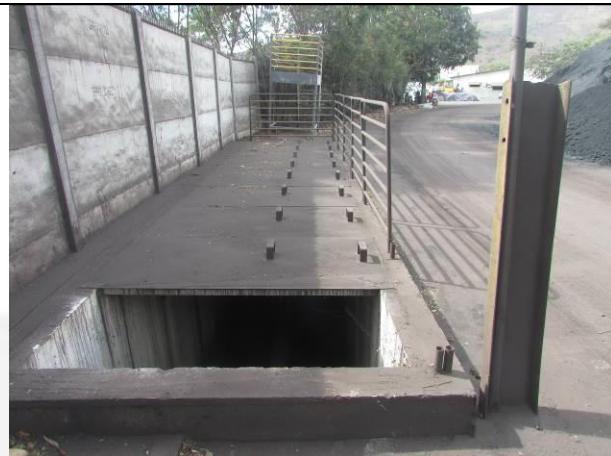
Foto 08. Sistema de contenção de sólidos. Data do registro: 14/09/2017.

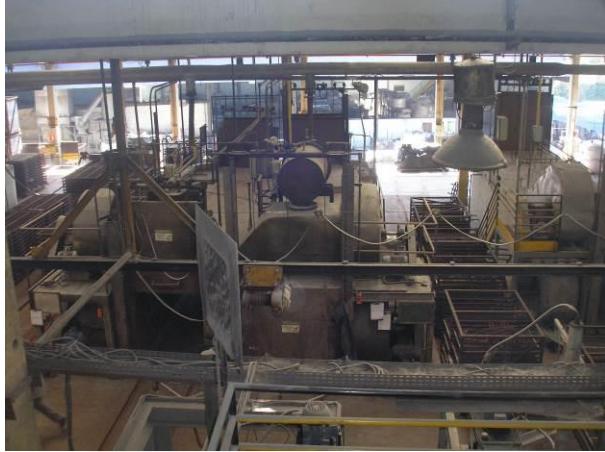
Foto 09. Visão geral planta de produção. Data do registro: 27/08/2015.

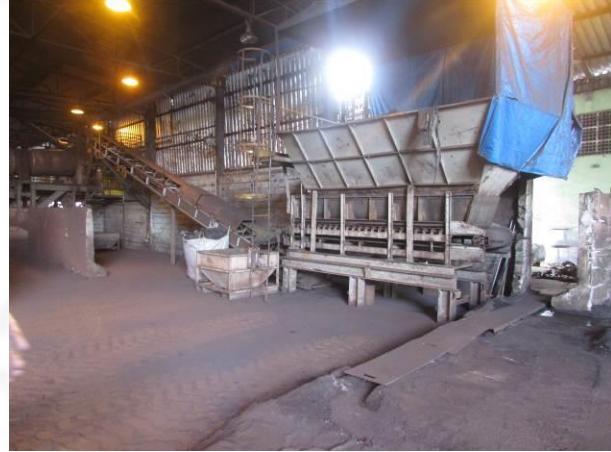
Foto 10. Planta de Secagem. Data do registro: 14/09/2017.

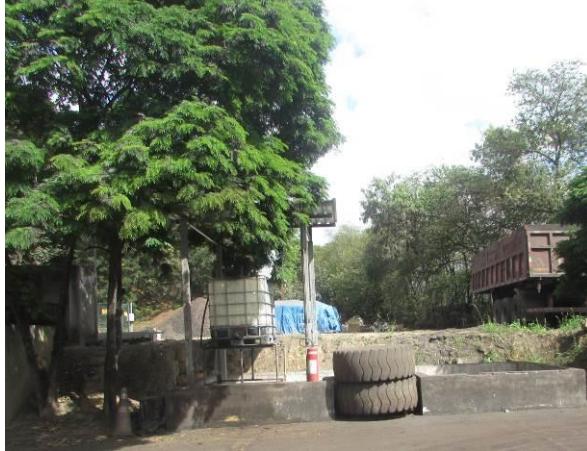
Foto 11. Bombona de óleo diesel com cobertura e bacia de contenção. Data do registro: 14/09/2017.

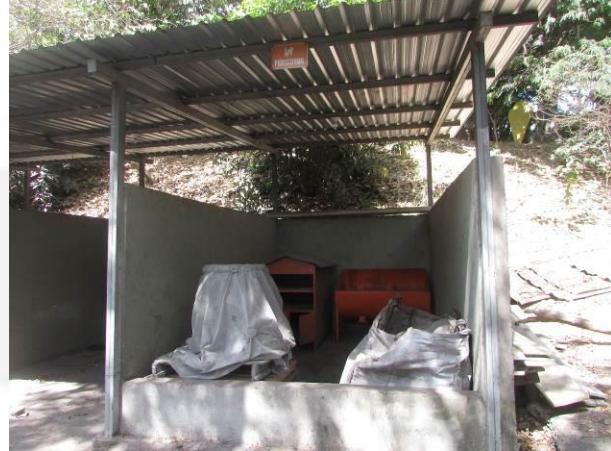
Foto 12. Depósito temporário de resíduos perigosos. Data do registro: 14/09/2017.

Condicionante 04: Apresentar relatório técnico/fotográfico comprovando a adequação da baia de armazenamento de resíduos perigosos, de acordo com as normas técnicas vigentes assim como ART do responsável pela elaboração do mesmo.

Análise: Cumprida. Foi protocolado relatório das medidas executadas bem como ART do responsável.
