Parecer nº 32/FEAM/URA SM - CAT/2026

PROCESSO Nº 2090.01.0002043/2026-91

| Parecer Único nº 32/FEAM/URA SM - CAT/2026 | | |
|---|---|---|
| <b>INDEXADO AO PROCESSO</b><br>Licenciamento Ambiental | <b>PROCESSO SLA</b><br>12568/2025 | <b>SITUAÇÃO</b><br>Sugestão pelo deferimento |
| <b>FASE DO LICENCIAMENTO:</b> (LOC) LAC1 - Ampliação | <b>VALIDADE DA LICENÇA:</b> 10 anos | |

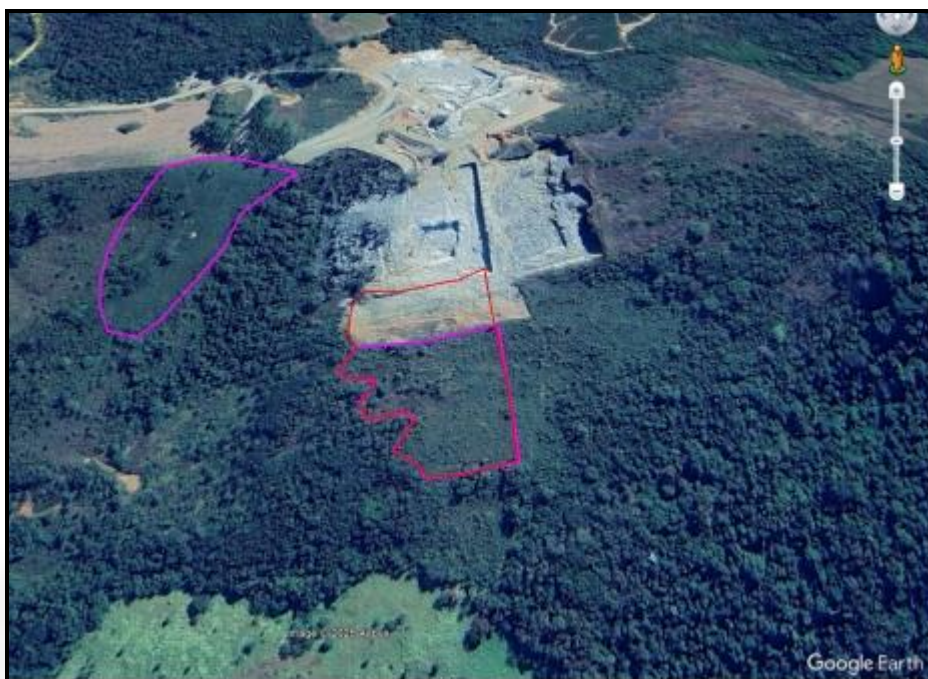
**Figura 13:** Imagem de satélite da área de avanço de lavra onde foram suprimidas árvores isoladas no ano de 2021 em vermelho.

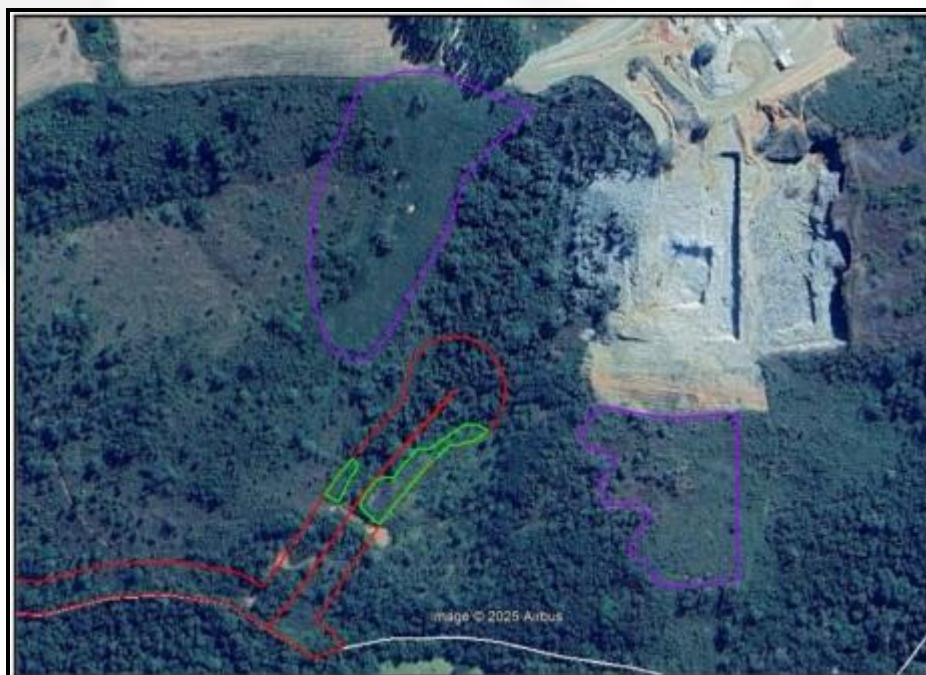
A imagem abaixo é referente aos locais pretendidos para implantação da compensação florestal, que **totalizam 0,2770ha**, bem como as áreas definidas para o corte de árvores isoladas do empreendimento.

**Figura 14:** Imagem de satélite das áreas pretendidas para a compensação em verde, no interior da APP em vermelho e das áreas definidas para os cortes de árvores na cor roxa.

Portanto, como previsto na Lei Estadual o empreendedor optou pelo plantio de **65 mudas de ipê-cascudo (*Handroanthus ochraceus*)**, e **15 mudas de ipês-amarelos (*Handroanthus serratifolius*)**, distribuindo por toda a área de APP como forma de compensação, próxima a área definida para o empreendimento, o que visa atender as especificações das legislações no que tange a manutenção das espécies em seu local de origem, realizando a compensação na mesma microbacia hidrográfica e com características físicas e bióticas similares.
