PARECER ÚNICO Nº 25 (45695402)

INDEXADO AO PROCESSO: Licenciamento Ambiental	PA COPAM: 04507/2005/003/2017	SITUAÇÃO: Sugestão pelo deferimento
FASE DO LICENCIAMENTO: LAC1 - LOC		VALIDADE DA LICENÇA: 10 anos

EMPREENDEDOR: Dimetal Acessórios de Ubá Ltda	CNPJ: 03.651.853/0001-81
EMPREENDIMENTO: Dimetal Acessórios de Ubá Ltda	CNPJ: 03.651.853/0001-81
MUNICÍPIO: Ubá	ZONA: Expansão Urbana

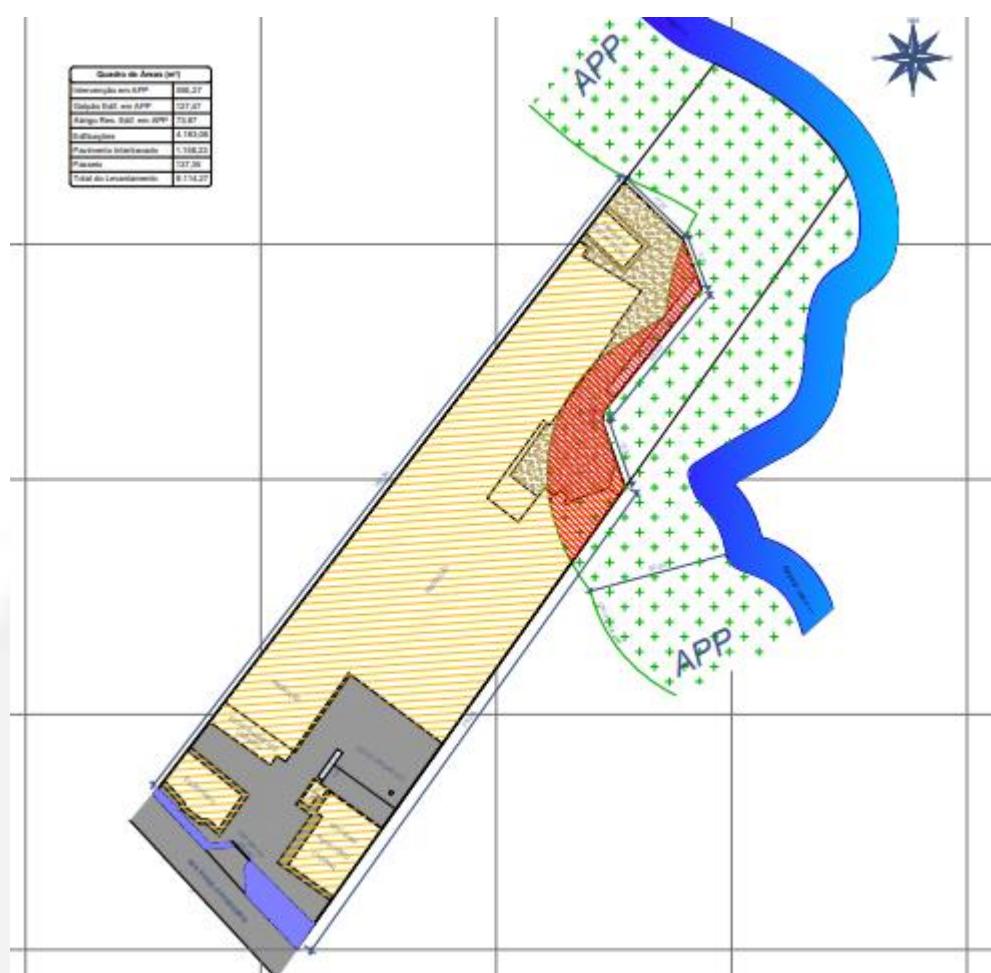
Figura 03: Planta topográfica, datada de novembro de 2018, do empreendimento Dimetal Acessórios de Ubá Ltda-EPP, elaborada pelo empreendedor, com parte da estrutura do empreendimento em Área de Preservação Permanente (APP) representada pela área hachurada em vermelho).

Nas informações complementares (protocolo 0001006/2019) do processo atual foi apresentada planta topográfica, elaborada em novembro de 2018 (Figura 03), onde observa-se que a faixa de APP está bem próxima ao galpão industrial que, em 2007 (Figura 02), estava bem afastado da faixa de APP. Observa-se também que há uma sobreposição parcial de outro galpão industrial, que foi construído após o ano de 2010, conforme verificado na série histórica de imagens do Google Earth.

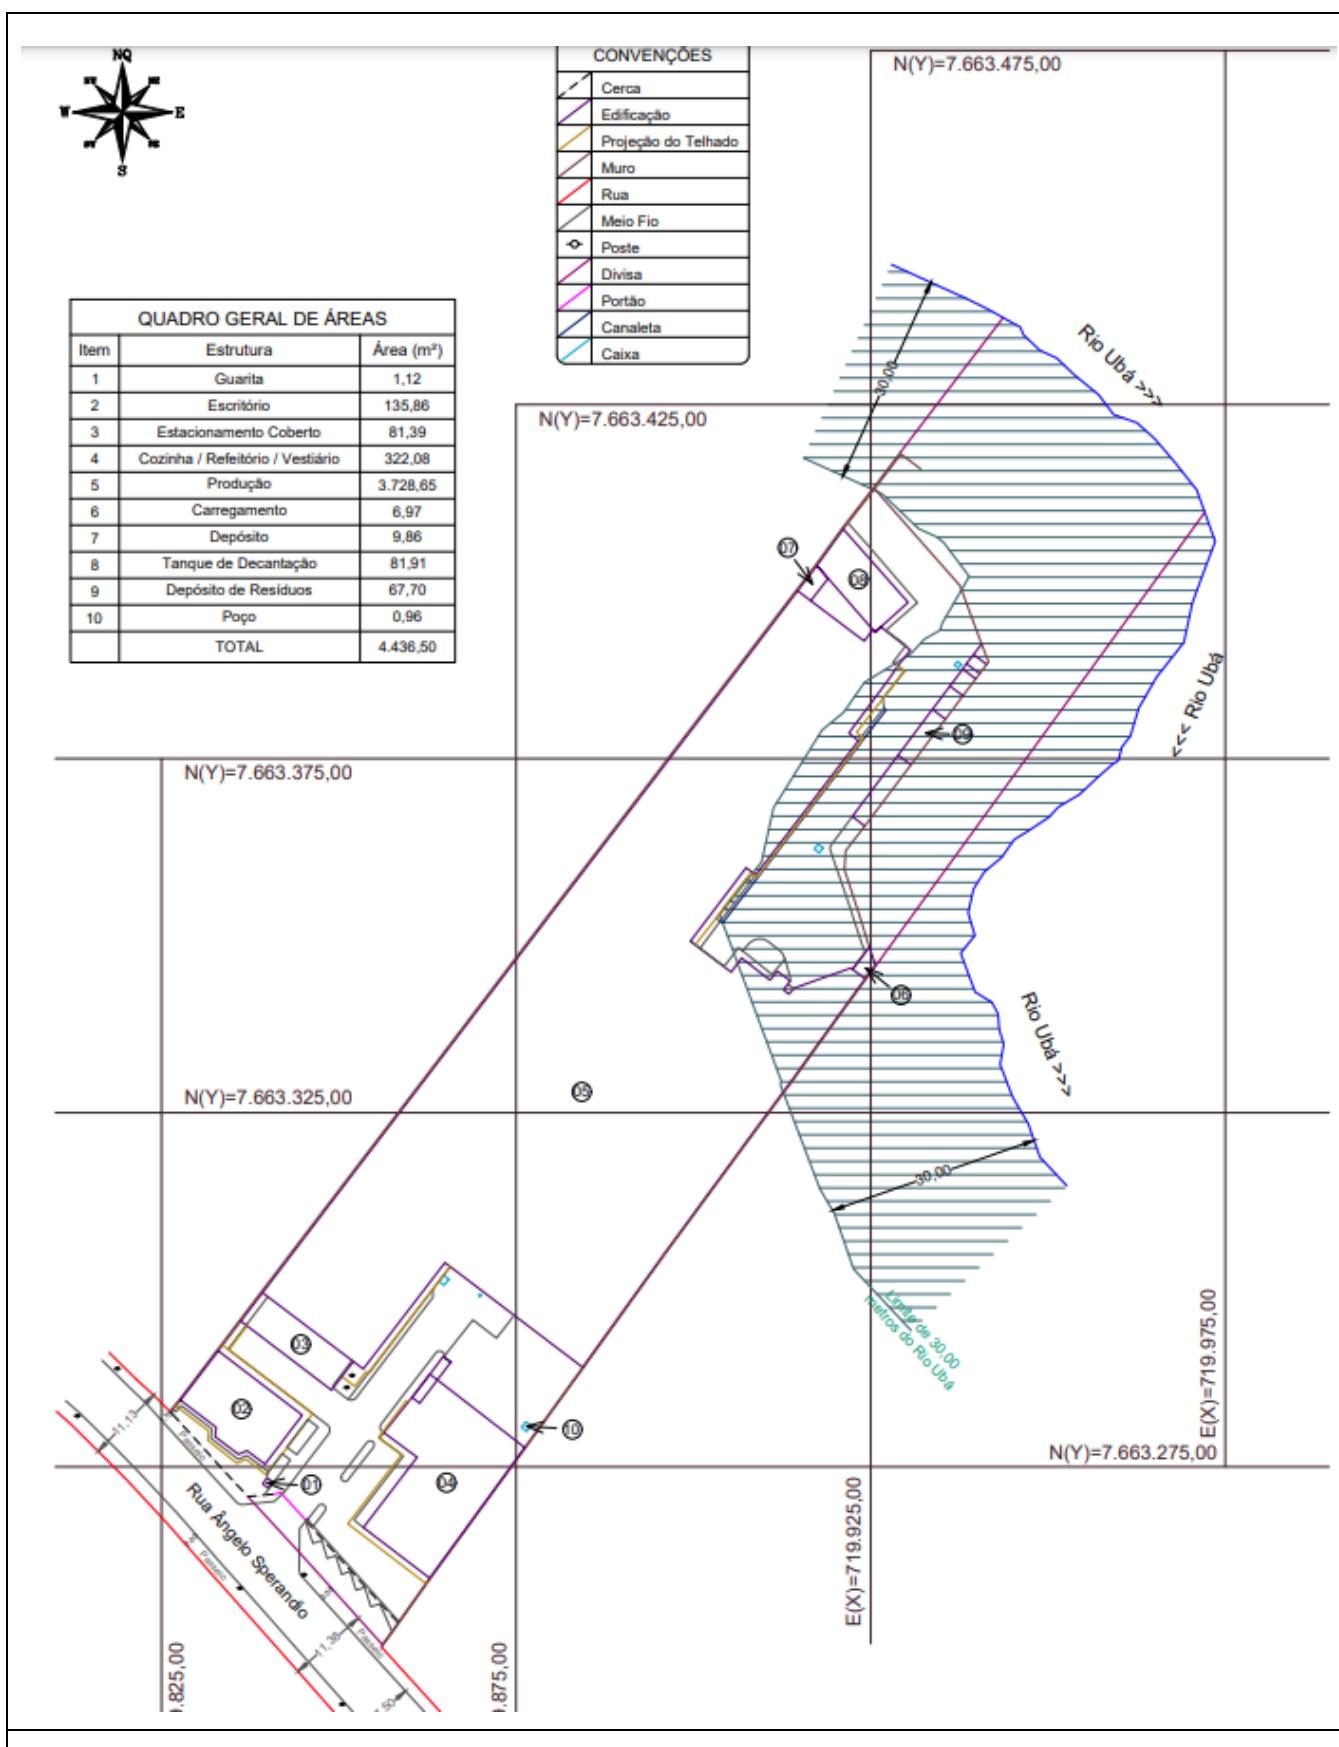
Figura 04: Planta topográfica, atualizada, do empreendimento Dimetal Acessórios de Ubá Ltda-EPP, datada de março de 2020, com parte da estrutura do empreendimento em Área de Preservação Permanente (APP) demarcada pela (área hachurada).

Na figura 04, está representada a planta topográfica datada de março de 2020, apresentada nos autos do processo.

Junto a planta topográfica datada de março de 2020, representada na figura 04, foi apresentado uma análise hidrossedimentológica, elaborada por Matheus de Lucas Dias – Engenheiro Ambiental e Engenheiro de Segurança do Trabalho ART. Nº MG20220938051, CREA -MG – 170051D.

Na planta topográfica elaborada em março de 2020, verifica-se uma sobreposição parcial da faixa de APP projetada sobre o galpão industrial identificado na planta de 2007 (Figura 02) e sobre parte do galpão industrial construído pós 2010.

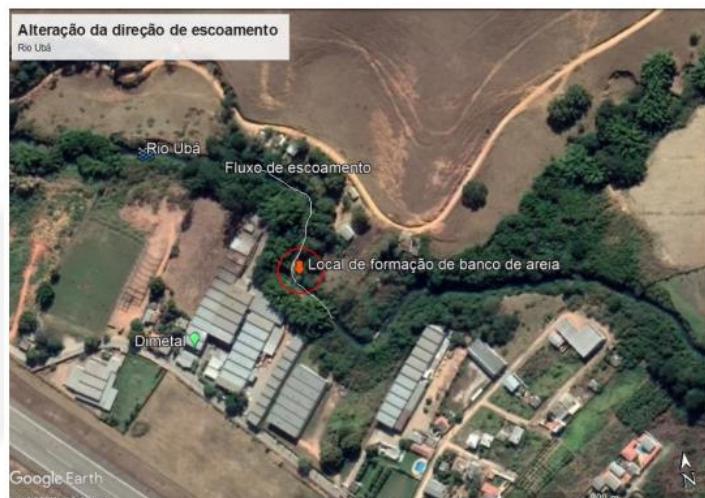
Figura 4. Detalhe da alteração de direção do escoamento do Rio Ubá e destaque do ponto de formação de bancos de areia (Fonte: Google Earth, 2019)

“....O Rio Ubá, na porção próxima à Dimetal, apresenta uma modificação brusca da direção de escoamento de, aproximadamente, 90°, essa alteração

ocorre imediatamente a montante do local onde se formou um banco de areia, e alterou a projeção da faixa de 30 m para dentro da propriedade da empresa (*Figura 4*)”.

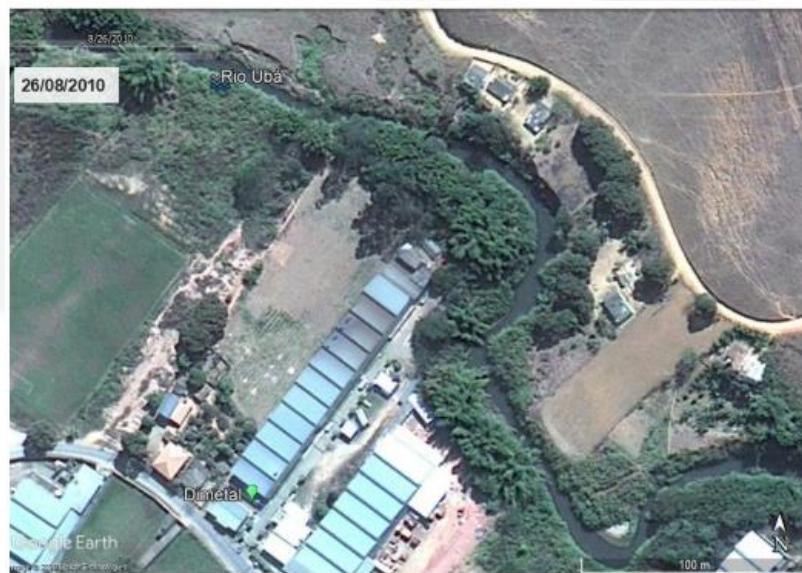
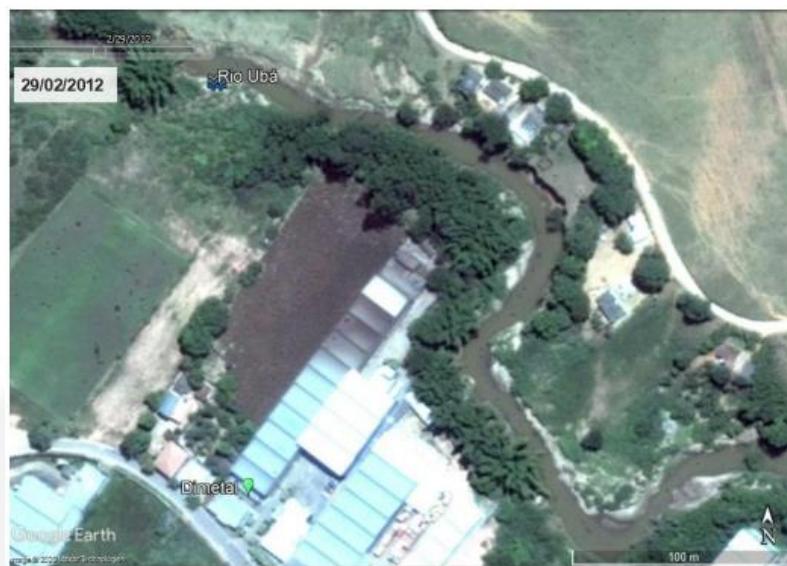
Figura 5. Imagem de satélite de 26/08/2010 (Fonte: Google Earth, 2010)

Figura 6. Imagem de satélite de 29/02/2012 (Fonte: Google Earth, 2012)

Comparando as Figuras 5 e 6 inicia-se a identificação de alterações na composição do leito do Rio Ubá, sendo possível notar, no ano de 2012, o início da presença de solo claro nas margens, evidenciando a presença de banco de areia no local, conforme destacado na Figura 7.

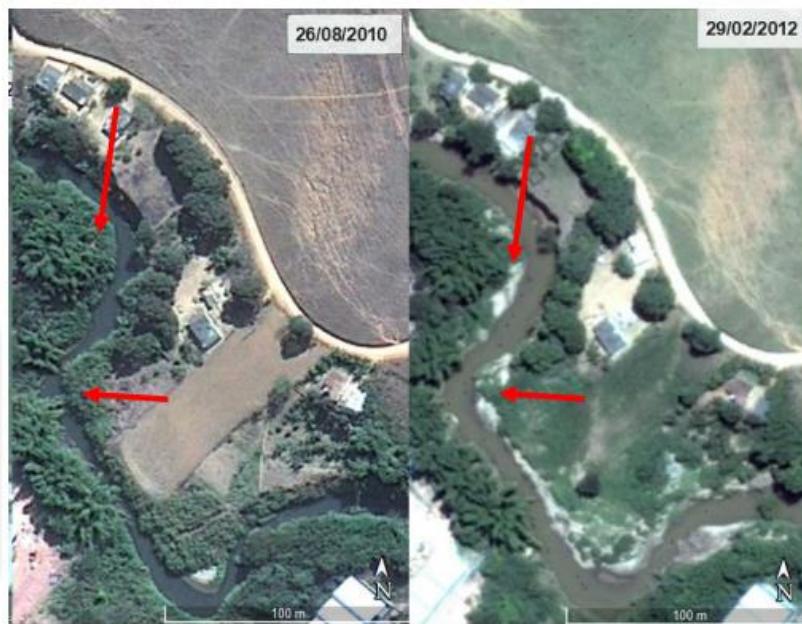
Figura 7. Comparação entre as imagens de 2010 e 2012, com destaque para os pontos de formação de banco de areia

Uma ponderação relevante quanto à Figura 7 é que a imagem de 2012 data da época de chuvas, mês de fevereiro, em que, conforme apontado pela revisão de literatura, há aumento da erosão, transporte e deposição de sedimentos nas calhas dos rios, sendo visível na imagem à direita. Já a imagem de 2010 data da época de estiagem, mês de agosto, uma vez que o nível do rio está

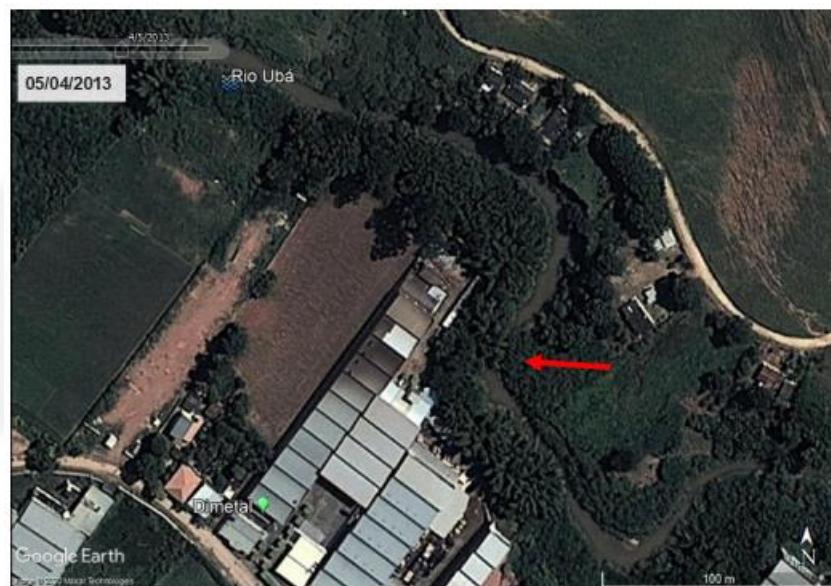
Figura 8. Imagem de satélite de 05/04/2013 (Fonte: Google Earth, 2012)

mais baixo, há desenvolvimento de vegetação na área de deposição de sedimentos. Na Figura 8 é apresentada uma imagem de abril de 2013, em que se observa a redução na largura da calha do rio na curva próxima ao empreendimento.

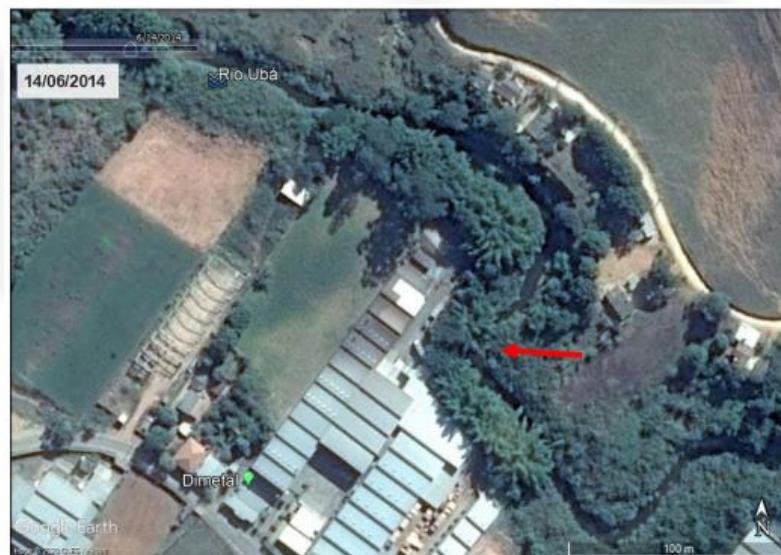
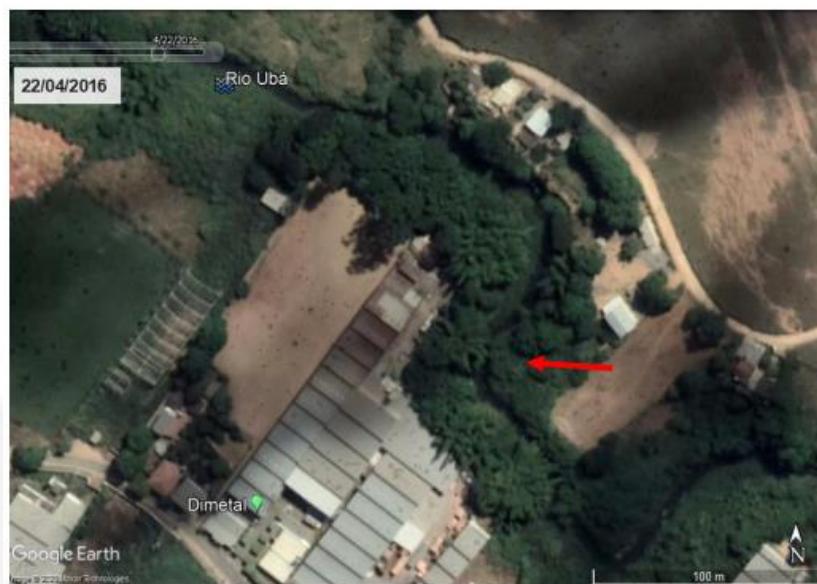
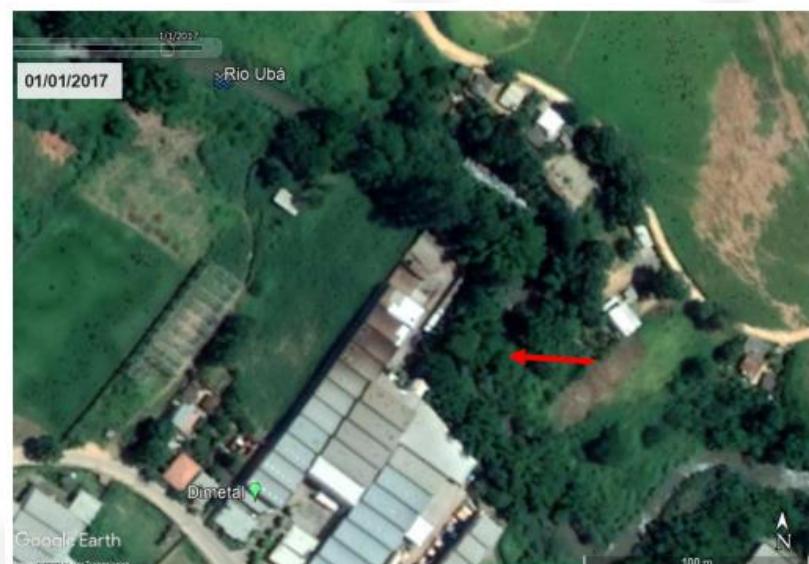
Figura 9. Imagem de satélite de 14/06/2014 (Fonte: Google Earth, 2014)

Figura 10. Imagem de satélite de 22/04/2016 (Fonte: Google Earth, 2016)

Figura 11. Imagem de satélite de 01/01/2017 (Fonte: Google Earth, 2017)

O mesmo comportamento pode ser observado nos anos de 2014, 2015 e 2016 (Figuras 9 a 11). Esse período foi marcado por forte estiagem na região da Zona da Mata de Minas Gerais conforme FIDE registrado em 23 de janeiro de 2015 (Anexo B), o que permitiu desenvolvimento de vegetação nas margens do Rio Ubá.

Na imagem de 2017, apresentada na Figura 11, a calha do rio está totalmente coberta pelas copas da vegetação na área de estudo. A redução da largura do rio, evidenciada pelas imagens apresentadas, relaciona, conforme mencionado, a existência de uma rede vegetal na calha, segundo Silva et al. (2003), geralmente isso torna a velocidade do fluxo menor, favorecendo a decantação de parte do sedimento ou, ainda, como é visto em alguns casos, fazendo com que parte dos sedimentos fique aderida aos troncos e caules das plantas localizadas na correnteza, reforçando a teoria da formação de um banco de areia no local. Seguindo o histórico disponibilizado pelo software Google Earth, tem-se uma imagem de abril de 2018 (Figura 12), na qual é nítida a ocorrência da formação de banco de areia.

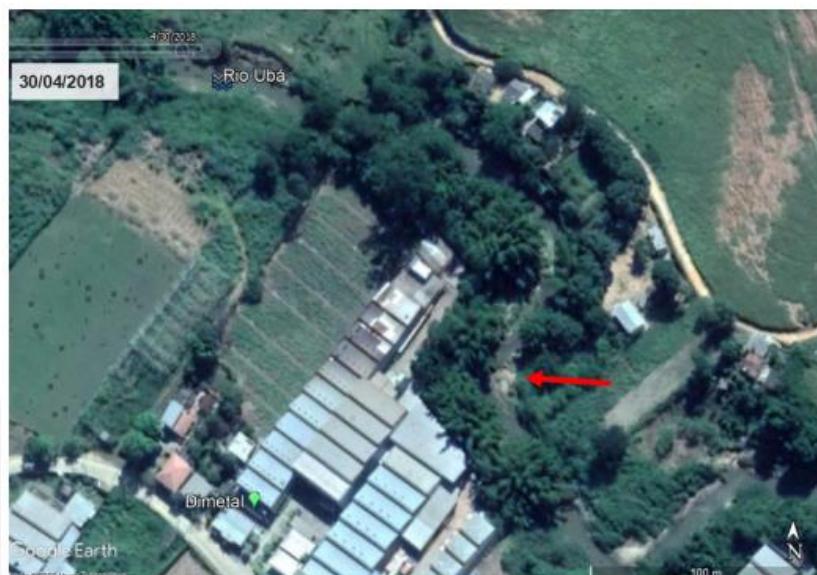
Figura 12. Imagem de satélite de 30/04/2018 (Fonte: Google Earth, 2018)

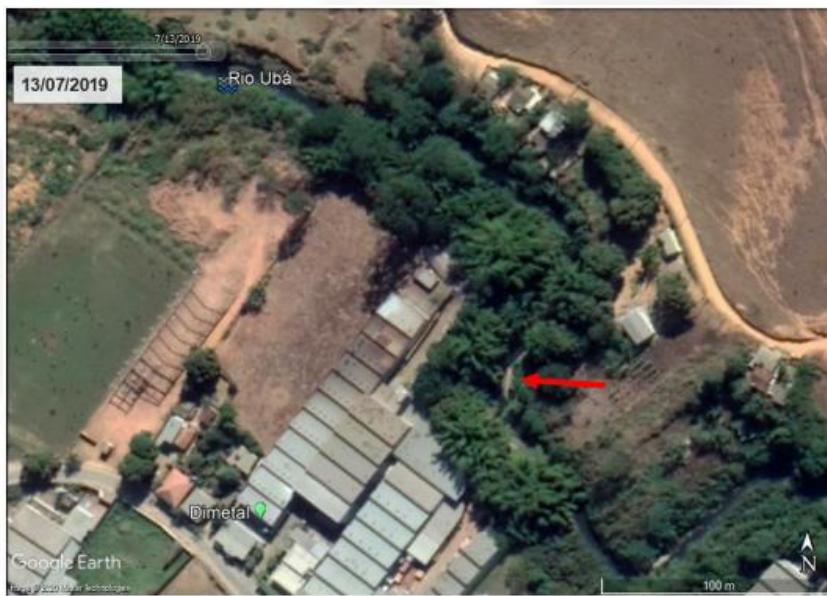
Figura 13. Imagem de satélite de 01/01/2019 (Fonte: Google Earth, 2019)

Por fim, tem-se disponível uma imagem de 2019 (Figura 13), em que é possível observar a permanência do banco de areia.

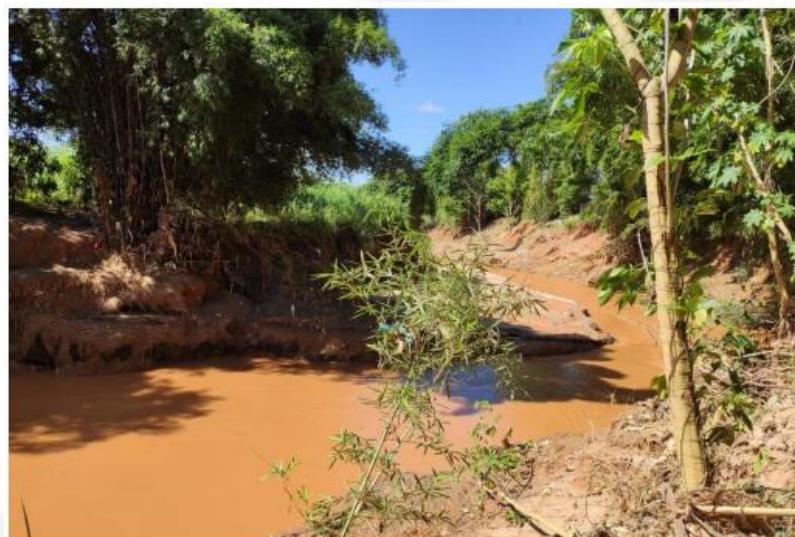
Figura 14. Imagem do banco de areia formado na margem esquerda

Assim, quando ocorreram as demais enchentes (março e abril), as margens do Rio Ubá já se encontravam totalmente desprotegidas, favorecendo, ainda mais, a alteração do curso natural, que se aproximou do terreno da empresa. Nas Figuras 14 e 15 são apresentadas imagens da área obtidas no mês de março de 2020, após a ocorrência de duas enchentes.

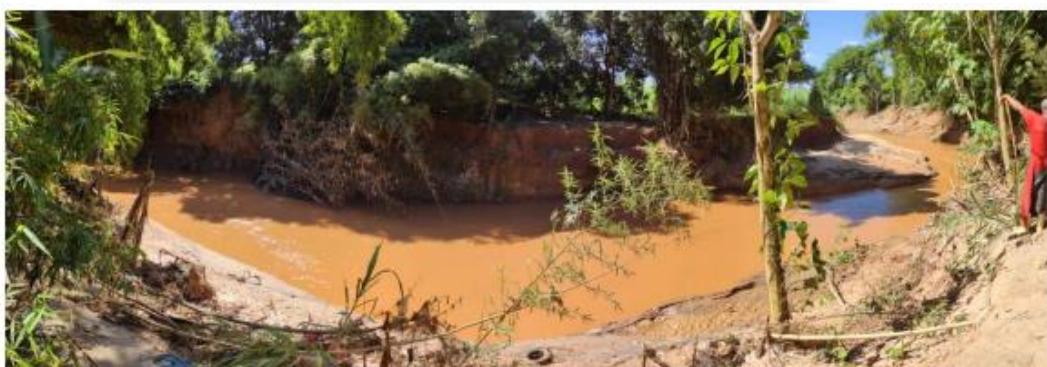
Figura 15. Vista panorâmica do local estudado, onde pode-se observar a ausência do

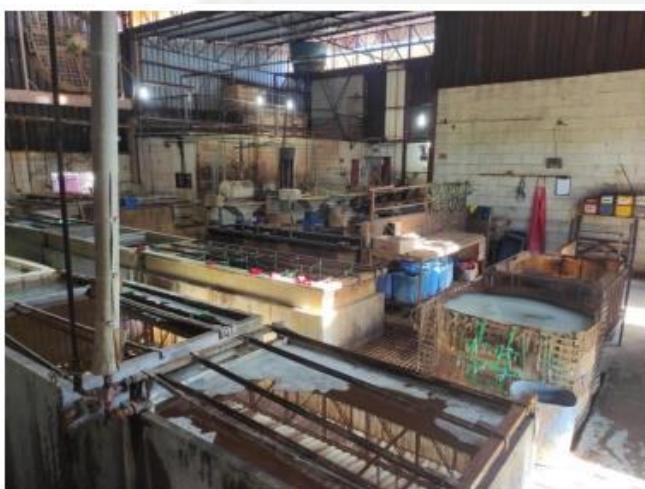
Figura 01: Setor de banhos químicos.

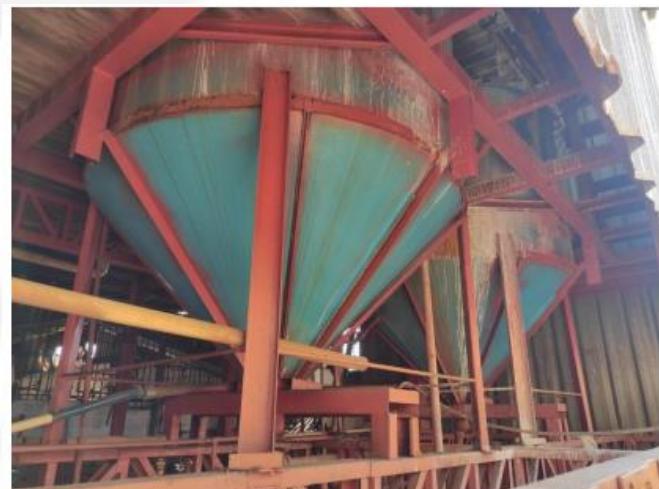
Figura 02: Estação de tratamento de efluentes industriais.

Os efluentes industriais gerados são direcionados para a Estação de Tratamento de Efluentes Industriais (ETEI). Conforme informado, a ETEI funciona em circuito fechado, não havendo descarte do efluente industrial. O efluente tratado é reutilizado na linha industrial.

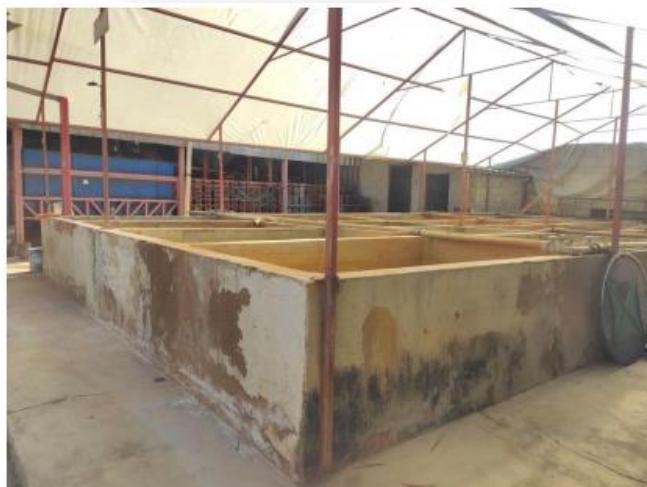
Figura 03: Leitos de secagem do lodo gerado na ETE Industrial.

Em relação ao lodo gerado na Estação de Tratamento de Efluentes Industriais (ETEI), consta nos autos do processo fls: 209 a 240, relatório de classificação de resíduos elaborado pela empresa Engequisa Engenharia Química Sanitária e Ambiental Ltda, nos moldes da NBR 10.004/2004, os quais foram classificados como Resíduo Não Perigoso Classe II A - Não inerte. Informam ainda que os critérios para definição da destinação final do resíduo deverão considerar, dentre outros, os

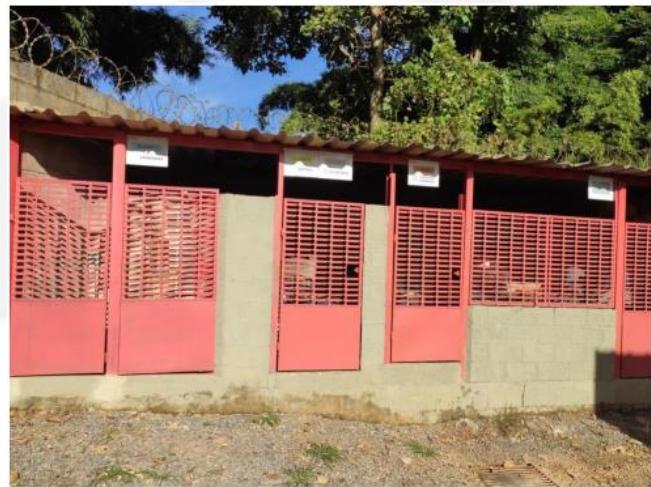
Figura 04: Depósito temporário de resíduos

O empreendimento possui depósito temporário de resíduos (DTR) para os resíduos classe I perigosos e classe II não perigosos. Os depósitos apresentam bacia de contenção, piso impermeabilizado e cobertura. Os resíduos gerados no empreendimento estão sendo monitorados e destinados para as empresas descritas no item 6.2. A empresa deverá continuar realizando o programa de gerenciamento dos resíduos, conforme descrito no Anexo II deste Parecer Único.
