Parecer nº 37/FEAM/URA CM - CAT/2026

Parecer Único de Licenciamento Simplificado nº 4071/2026			
Nº Documento do Parecer Único vinculado ao SEI: 136943166			
Processo SLA: 4071/2026		SITUAÇÃO: Sugestão pelo indeferimento	
EMPREENDEDOR:	Destinar - Aterro, Reciclagem e Estocagem de Resíduos Industriais Ltda	CPF/CNPJ:	10.510.807/0001-28
EMPREENDIMENTO:	Destinar - Aterro, Reciclagem e Estocagem de Resíduos Industriais Ltda	CPF/CNPJ:	10.510.807/0001-28
MUNICÍPIO:	Sete Lagoas/ MG	ZONA:	Rural
CRITÉRIO LOCACIONAL INCIDENTE: <ul style="list-style-type: none">Localização prevista em área de alto ou muito alto grau de potencialidade de ocorrência de cavidades, conforme dados oficiais do CECAV-ICMBio			
CÓDIGO:	ATIVIDADE OBJETO DO LICENCIAMENTO (DN COPAM 217/17):	CLASSE:	CRITÉRIO LOCACIONAL
F-01-09-5	Central de recebimento, armazenamento, triagem e/ou transbordo de outros resíduos não listados ou não classificados	2	1
CONSULTORIA/RESPONSÁVEL TÉCNICO:		REGISTRO/ART:

Parecer Técnico de Licença Ambiental Simplificada (RAS)

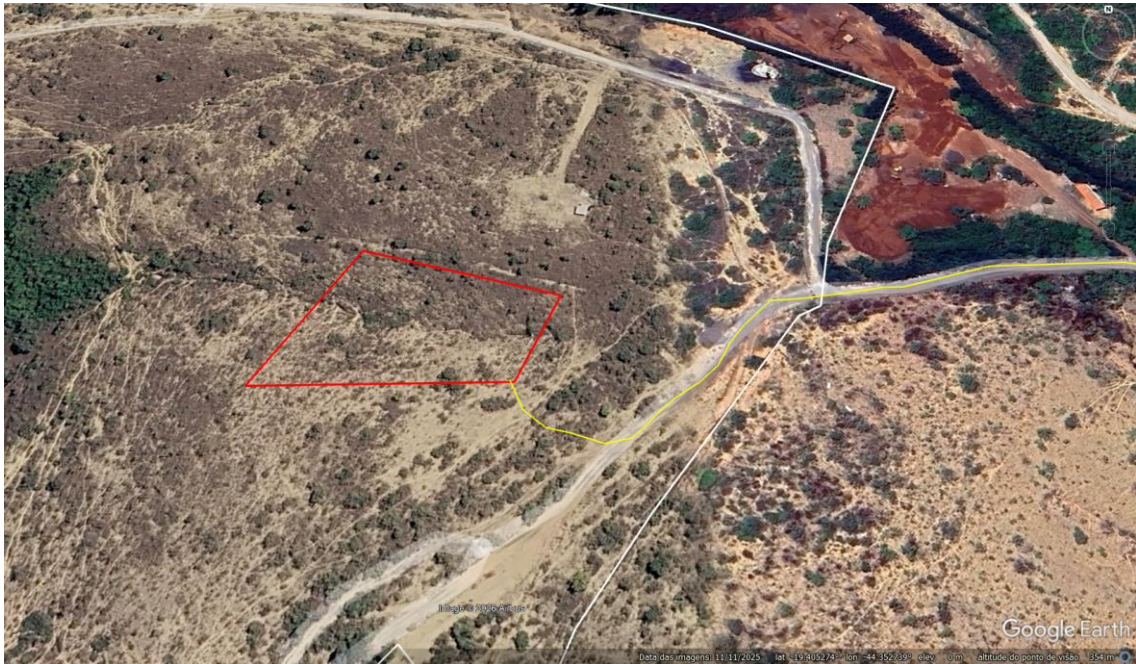
Imagem 01: ADA (vermelho) e acesso (amarelo) e propriedade (branco).

Na imagem a seguir tem-se a Área Diretamente Afetada (ADA) do empreendimento, na qual pode se constatar que o acesso ao mesmo, a partir da estrada, **não foi incorporado à ADA. Ressalta-se que todas as estruturas de apoio a serem utilizadas pelo empreendimento em função de sua operação devem fazer parte da ADA.**

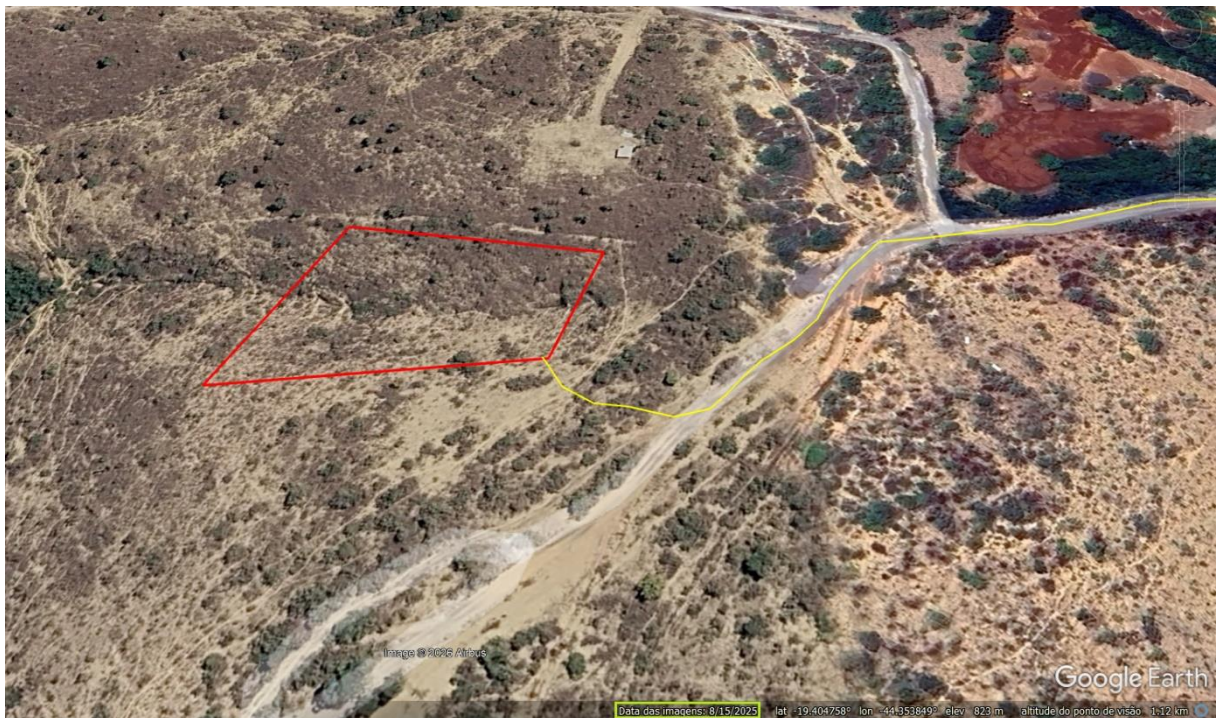
Imagem 03: ADA e acesso em 15/08/2025.

Destaca-se que foi informado no SLA que não haverá supressão futura de vegetação nativa na ADA do empreendimento. Contudo, por meio de imagem de satélite, da plataforma Google Earth constatou-se a presença de vegetação nativa, do bioma cerrado, na ADA do empreendimento bem como em seu acesso, após a estrada.

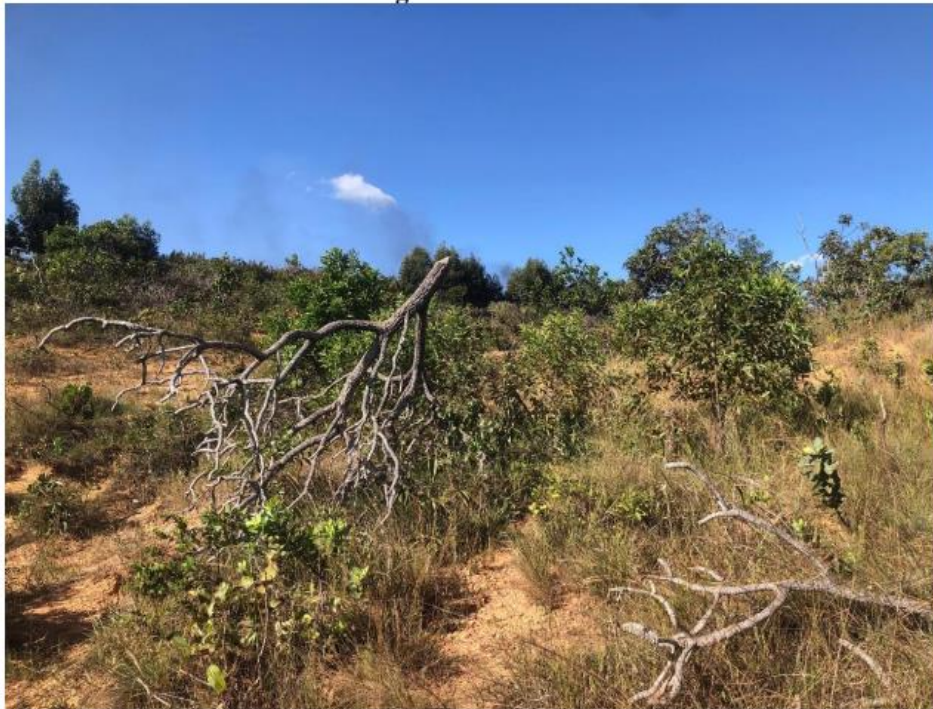
Figura 28 – DP14

A vegetação presente no ponto de controle denominado DP14 (circulado em amarelo) e localizado dentro da ADA, conforme imagem a seguir, possui características de vegetação típica de cerrado, conforme pode-se constatar por meio da foto nº 28 do relatório de prospecção espeleológica referente ao ponto de controle DP14 (imagem 06).

Imagem 06: Pontos de controle prospecção espeleológica (Dentro da ADA).

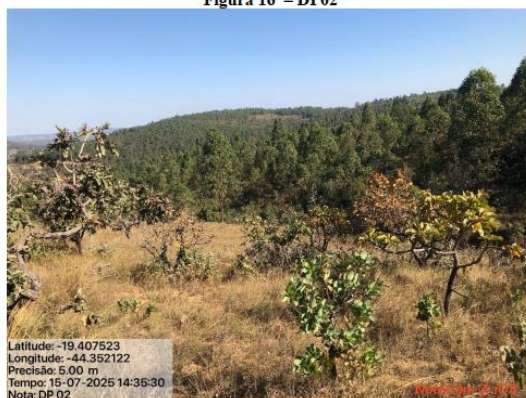
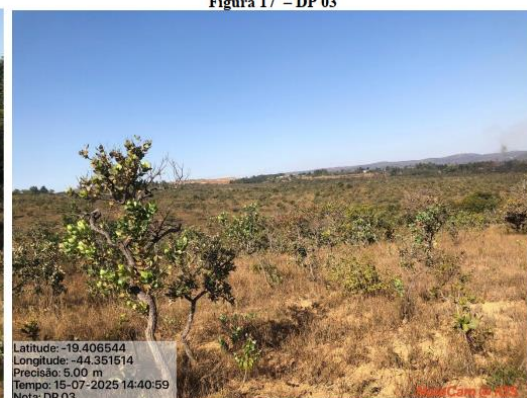
Imagens 07 e 08: Pontos de controle prospecção espeleológica (fora da ADA).

A vegetação existente nos pontos de controle DP2 e DP3, localizados a sudoeste da ADA, bem como nos pontos de controle DP15 e DP16, localizados, respectivamente, a noroeste e norte da ADA, também possuem características de cerrado, o que demonstra ser uma característica da vegetação da região.

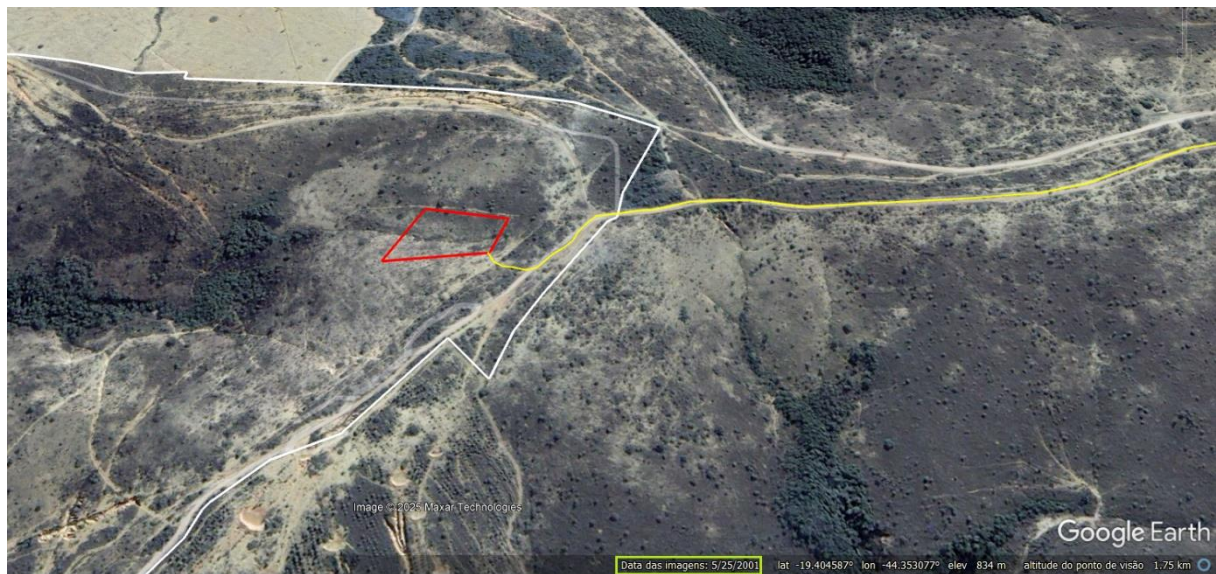
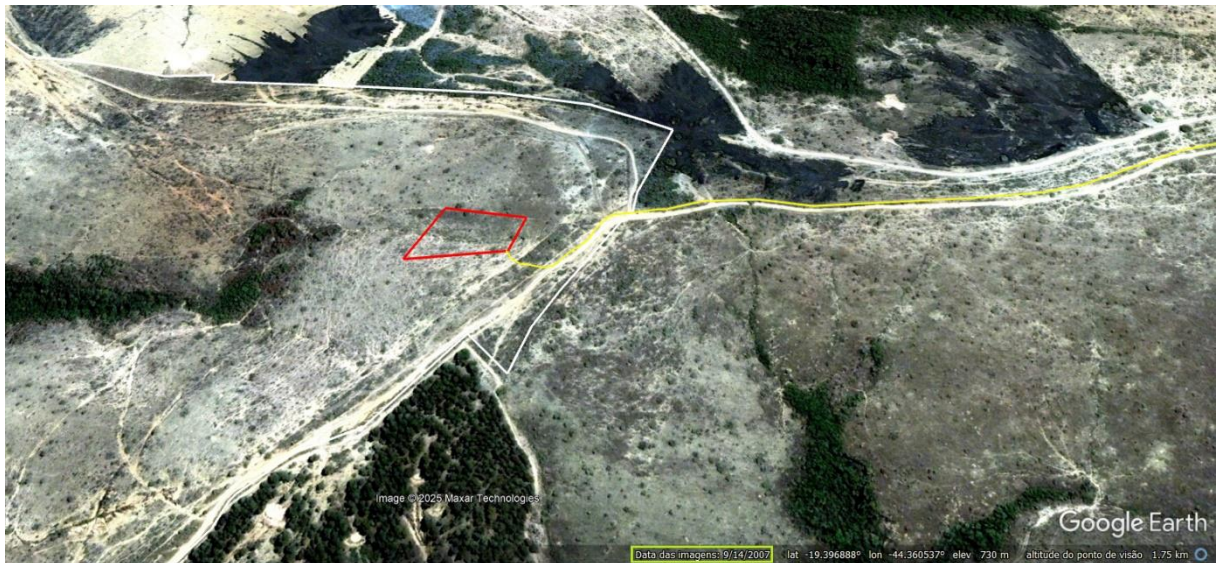
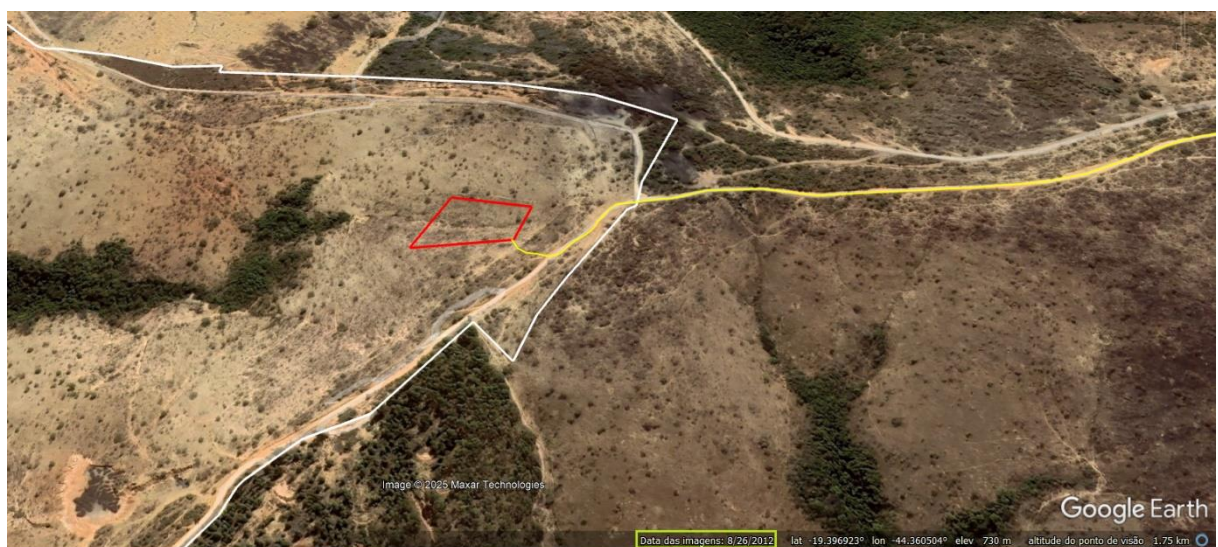
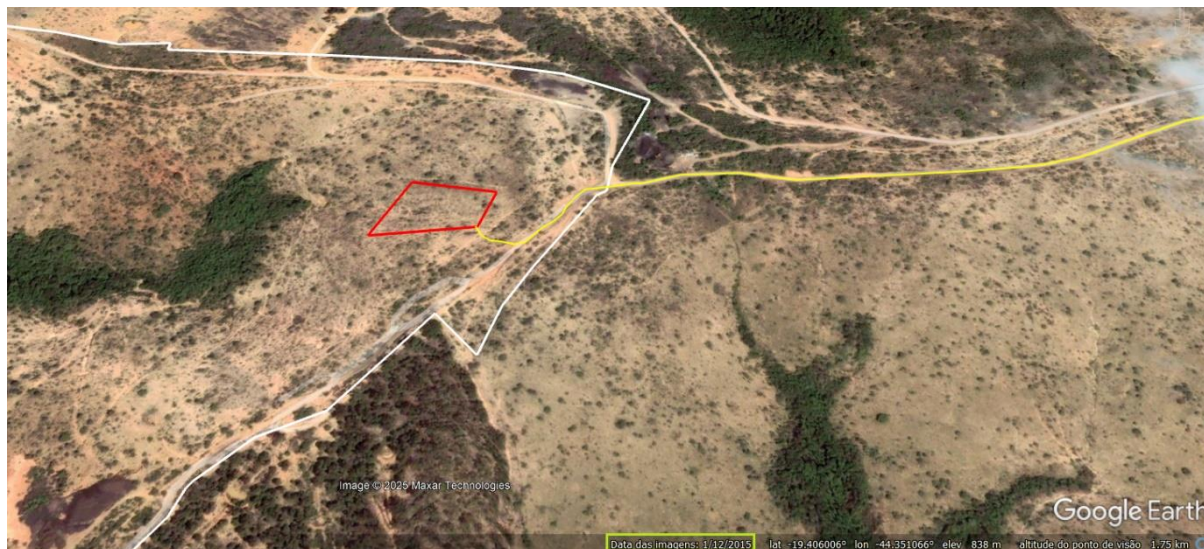
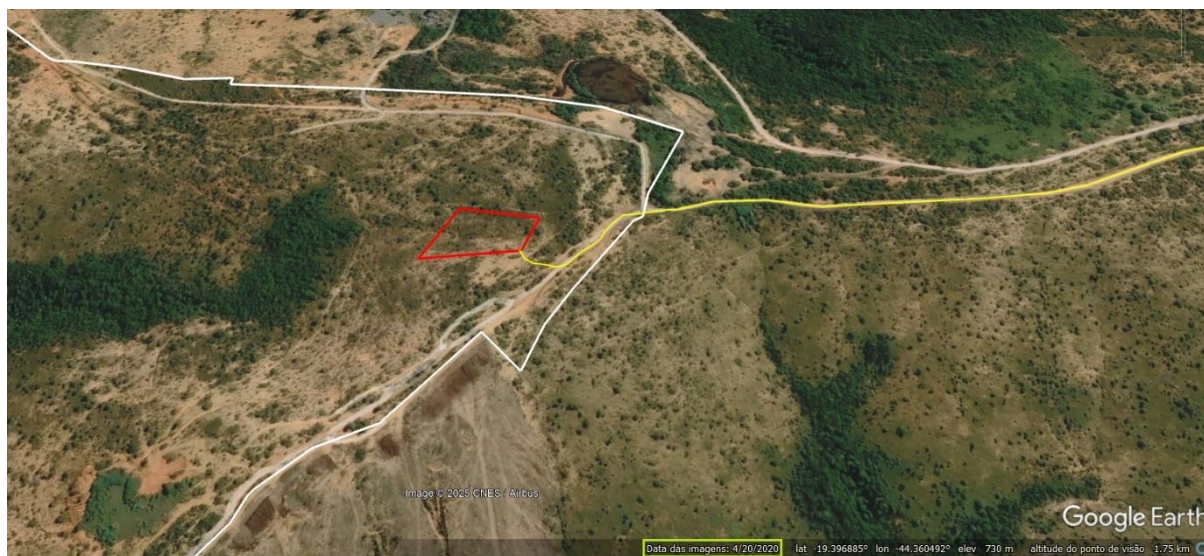
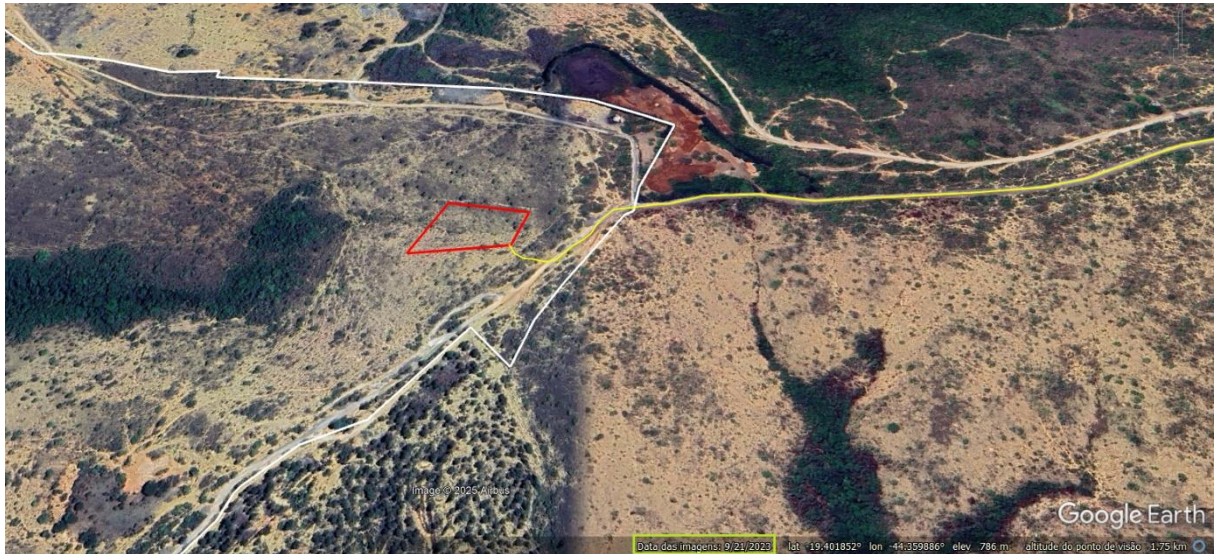
Assim como já foi demonstrado nas imagens acima, por meio de imagens de satélite da plataforma Google Earth também é possível constatar que a vegetação presente na ADA do empreendimento **é semelhante à vegetação existente em seu entorno** e que essa condição vem se mantendo ao longo dos anos, demonstrando tratar-se da vegetação típica da região.

Imagem 11: ADA e vegetação do entorno em 2001.

Imagem 12: ADA e vegetação do entorno em 2007.

Imagem 13: ADA e vegetação do entorno em 2012.

Imagem 14: ADA e vegetação do entorno em 2015.

Imagem 15: ADA e vegetação do entorno em 2020.

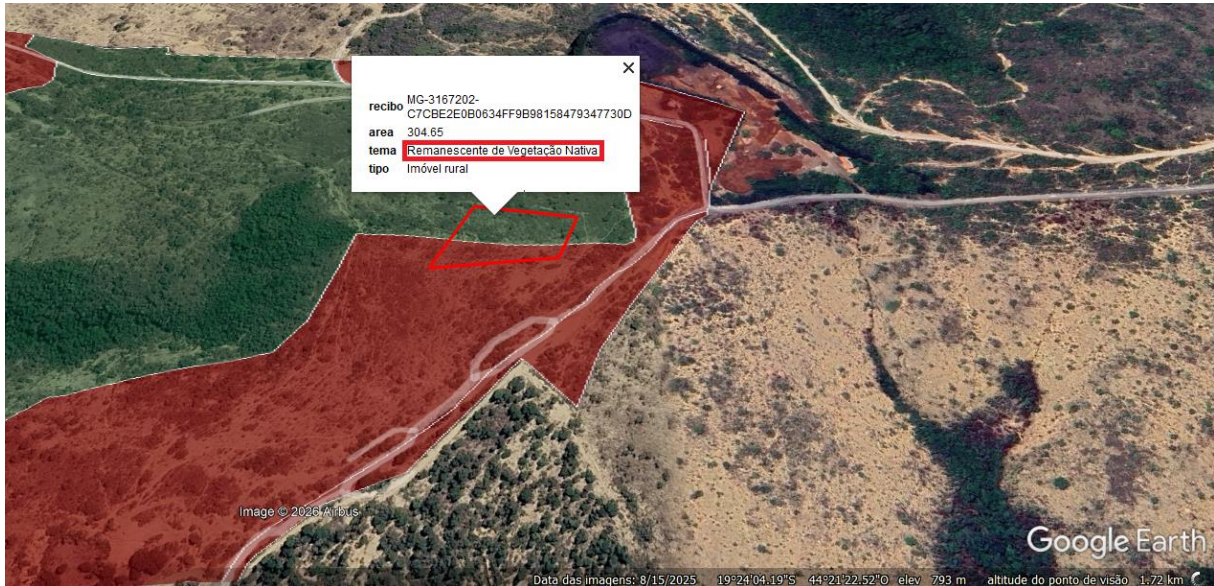
Imagem 17: ADA e vegetação do entorno em 2015.

Salienta-se que na declaração do imóvel rural no CAR, a maior parte da ADA do empreendimento foi declarada como **remanescente de vegetação nativa**, conforme imagem abaixo (polígono verde).
