Parecer nº 57/FEAM/GST/2024

**CAPA DO PARECER ÚNICO** Parecer Único de Licenciamento Convencional nº 00245/2004/052/2019

<b>PA COPAM N°:</b> 00245/2004/052/2019 - 1º Adendo	<b>SITUAÇÃO:</b> Sugestão pelo Deferimento		
<b>EMPREENDEDOR:</b>	Vale S.A.	<b>CNPJ:</b>	33.592.510/0053-85
<b>EMPREENDIMENTO:</b>	Vale S.A. - Mina Córrego do Feijão	<b>CNPJ:</b>	33.592.510/0053-85
<b>MUNICÍPIO(S):</b>	Brumadinho	<b>ZONA:</b>	Rural

**ADENDO AO PARECER ÚNICO COPAM Nº 00245/2004/052/2019**

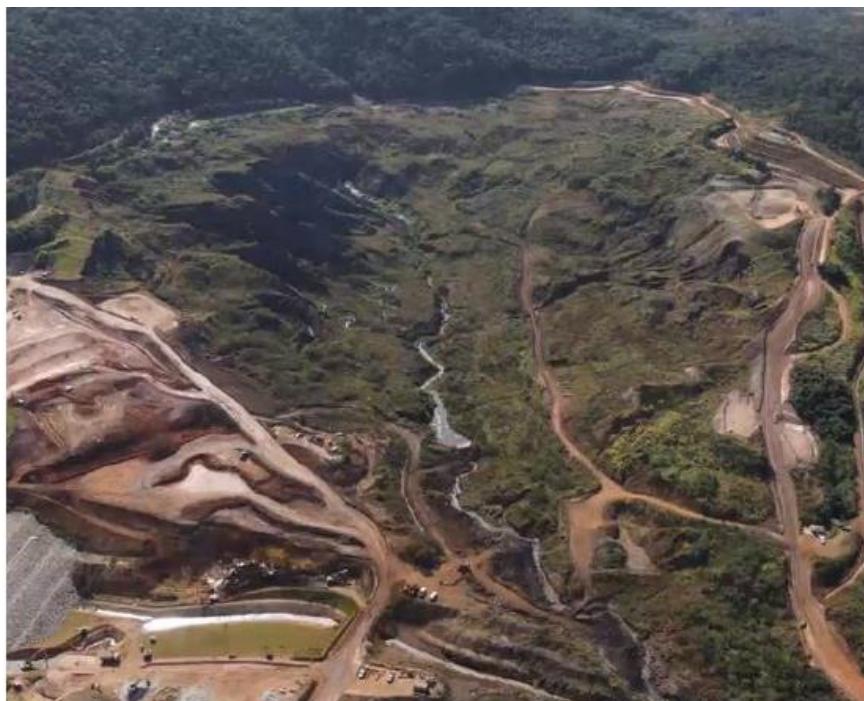
Figura 1 - Barragem B-I (anfiteatro à direita) com remanescentes de rejeito ao lado da Barragem B-VI (esquerda). (Fonte: MPMG/Aecom, 2023).

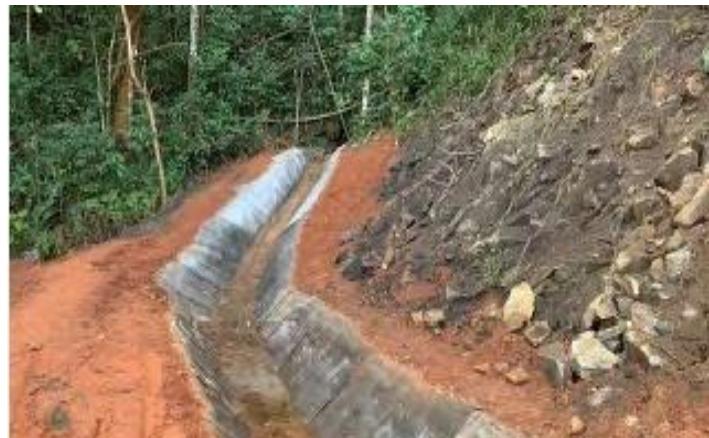
Figura 2 - Obras concluídas na Poligonal 01. Fonte: Vale, PIA do Canal de desvio do remanescente da Barragem B-I, 2022.

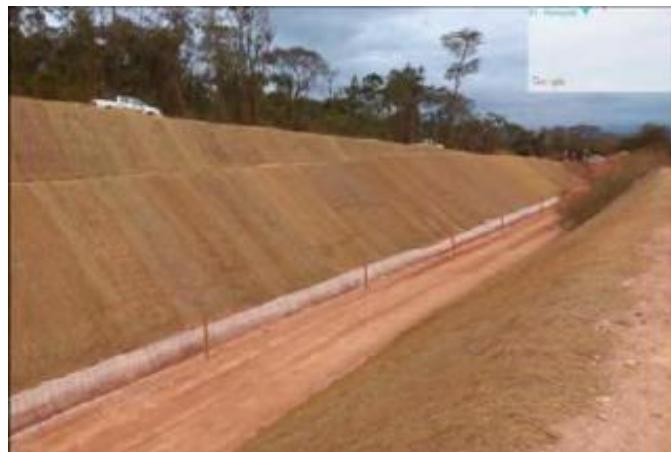
Figura 3 - Obras concluídas na Poligonal 02. Fonte: Vale, PIA do Canal de desvio do remanescente da Barragem B-I, 2022.

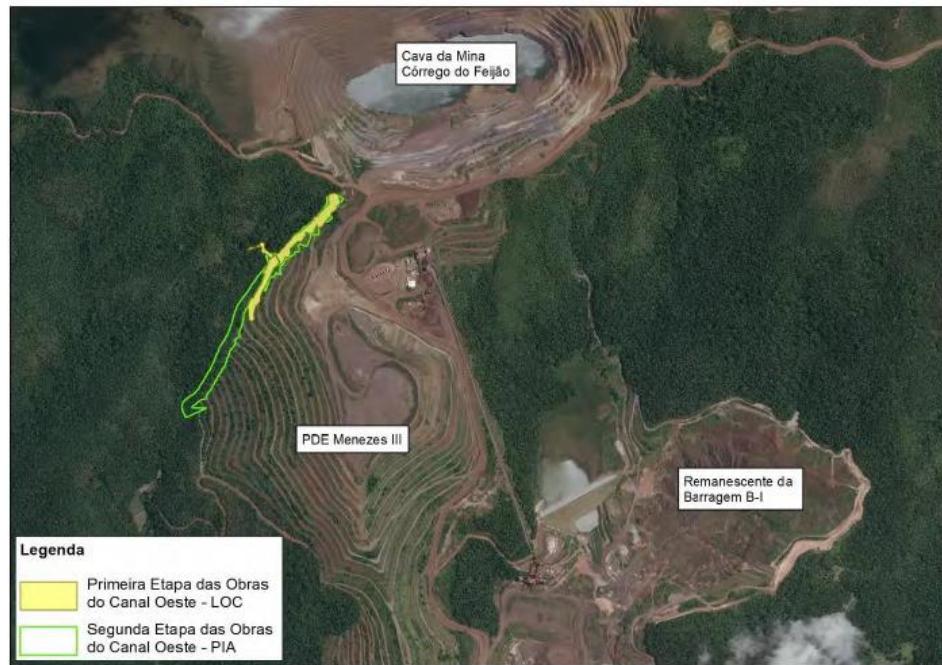
Figura 4 - Detalhe das poligonais das obras do Canal Oeste da PDE Menezes III. Fonte: Vale. PIA Projeto de Intervenção da Obra do Canal Oeste da PDE Menezes III, 2022.

A área necessária para as adequações emergenciais da segunda etapa, objeto dessa regularização, que compreende as obras do canal e o controle das erosões identificadas, é de 2,62 ha, sendo a maior parte representada pela Floresta Estacional Semidecidual em estágio médio (Figura 4 e Tabela 1).

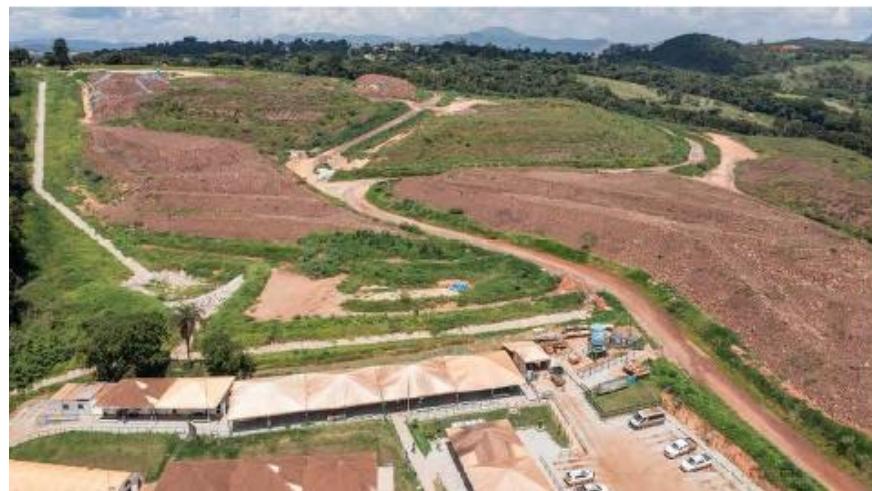
Os Depósitos Temporários de Resíduos - DTRs são áreas parceladas em lotes, fora da Zona Quente, onde os rejeitos manejados ao longo do ribeirão Ferro-Carvão, e áreas adjacentes, são armazenados temporariamente para viabilizar a logística, visando a desidratação do material, vistoria pelo CBMMG na busca de vítimas e posterior destinação final para a Cava da Mina de Feijão. O material dragado disposto no DTR 10 (Figura 5) caracteriza-se por não ser perigoso (ABNT NBR 10.004:2004).

Figura 5 - Vista geral do DTR-10. Fonte: PIA dos Projetos implantados em caráter emergencial, Vale, 2024.

A poligonal referente à área de implantação do DTR 10 apresenta 18,13 ha (Tabela 1), sendo a maior parte representada pelo Campo Antrópico. Para a utilização do DTR-10 considerou-se a supressão de árvores isoladas em uma área de 4,48 ha, sendo o restante da área disponível para disposição de forma controlada sem a necessidade de supressão dos indivíduos arbóreos remanescentes.

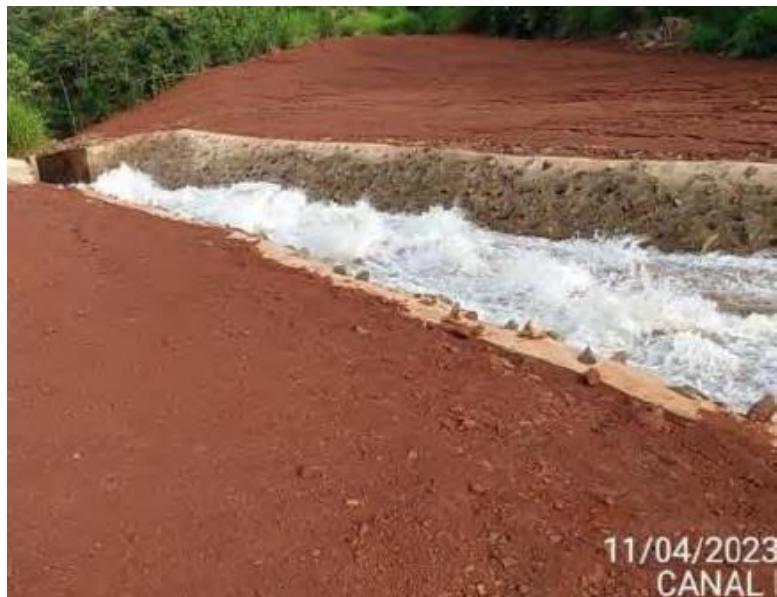
O canal executado sobre o preenchimento da erosão possui conformação de um canal em formato trapezoidal constituído por pedra argamassada, conectando as partes remanescentes e direcionando o fluxo, conforme Figura 6, fazendo-se a intervenção na vegetação, em caráter emergencial, em uma área de 1,12 ha.

Figura 6 - Canal Leste recuperado com estrutura provisória. Fonte: Pia dos Projetos implantados em caráter emergencial, Vale, 2024.

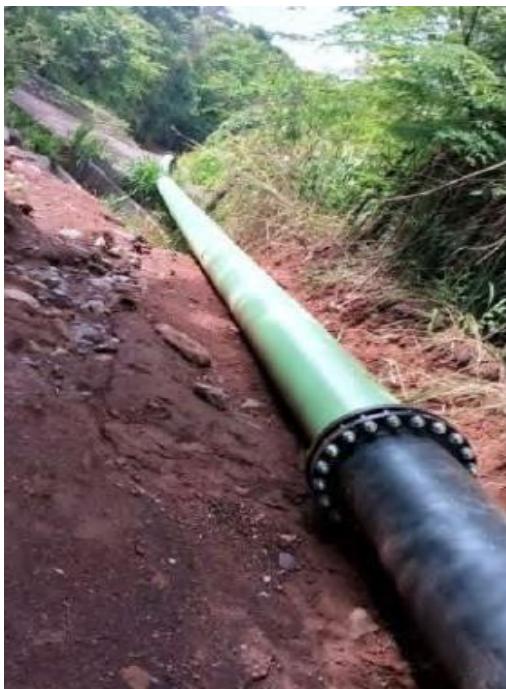
Figura 7 - Tubulação para bombeamento da BVI para Menezes II. Fonte: PIA dos Projetos implantados em caráter emergencial, Vale, 2024.

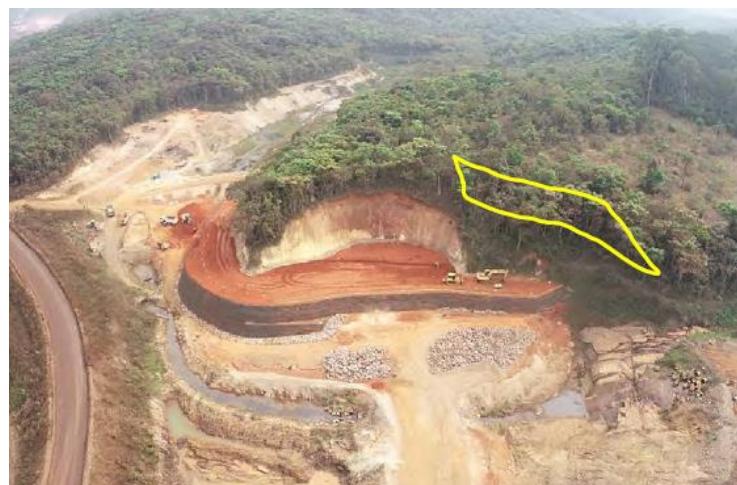
Destaca-se, ainda, que, devido a aspectos de segurança operacional relacionados às condições de instabilidade geotécnica na crista do talude, ficou impossibilitado o acesso para realização do censo arbóreo. A Área Diretamente Afetada pelas obras para tratamento da erosão ocupa 335,69 m<sup>2</sup> (0,033569 ha), sendo totalmente representada pela Floresta Estacional Semidecidual em estágio médio (Tabela 1).

Figura 8 - Obras de contenção da erosão no talude do córrego Samambaia – poligonal de intervenção onde estavam localizadas as árvores com risco de queda. Projeção da poligonal sobre a imagem de drone. Fonte: Pia dos Projetos implantados em caráter emergencial, Vale, 2024.

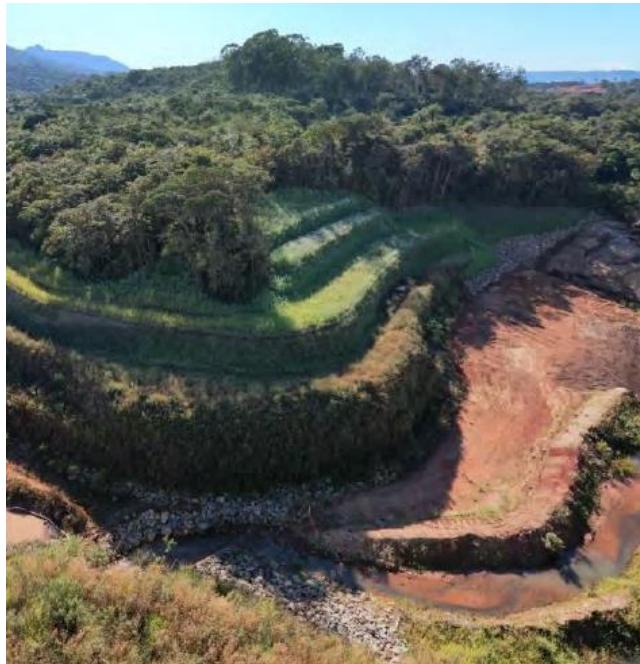
Figura 9 - Obra finalizada de contenção da erosão no talude do córrego Samambaia. Fonte: Pia dos Projetos implantados em caráter emergencial, Vale, 2024.

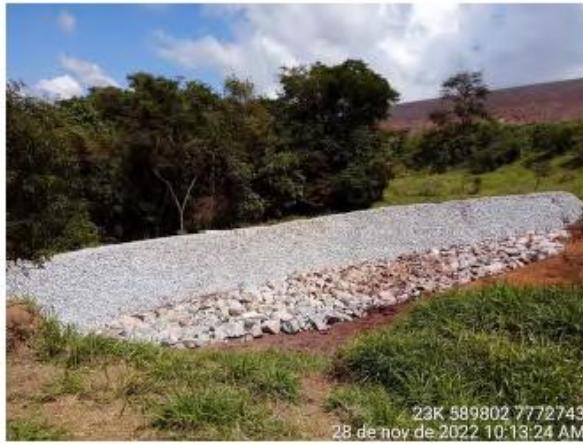
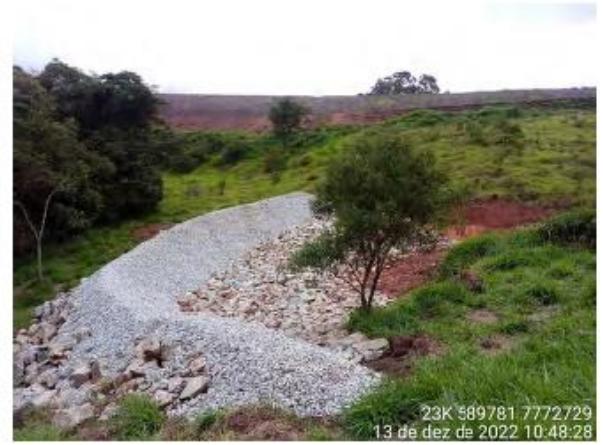
Assim, a área de implantação do *Sump* 03 se deu como dispositivo de segurança para proteção da região, não sendo, segundo observado em campo, viável o seu deslocamento. A implantação do *Sump* 03 iniciou em 21/11/2022, com a remoção da camada de *top soil* na área, e finalizou em 01/12/2022. A Área Diretamente Afetada (ADA) pela intervenção ocupa 0,14 ha (Tabela 1), sendo totalmente ocupado por Campo Antrópico.

Figura 10 - Evidências do *Sump* 03 implantado. Fonte: PIA dos Projetos implantados em caráter emergencial, Vale, 2024.

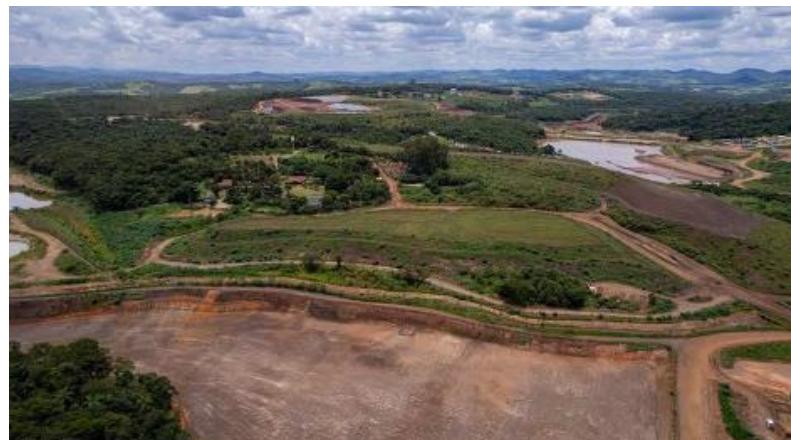
Figura 11 - Visão geral DTR-08 (2024). Fonte: PIA dos Projetos implantados em caráter emergencial, Vale, 2024.

Atualmente (jan. 2024), o DTR-08 e o DTR-09 (Figuras 11 e 12) não estão recebendo material e há estoque somente de material não vistoriado pelo CBMMG.

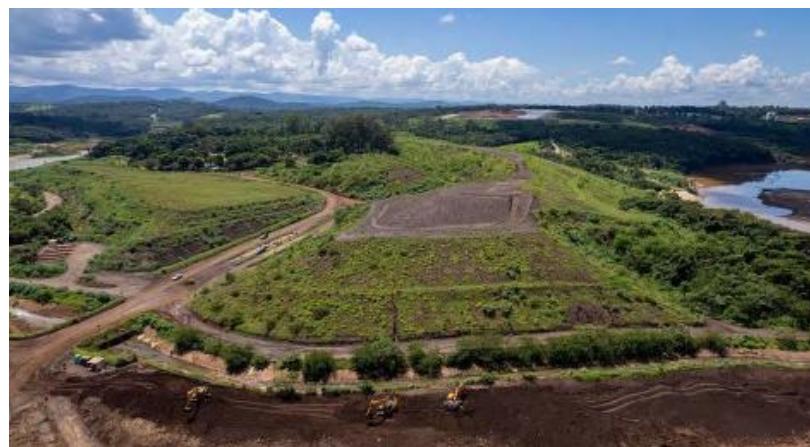
Figura 12 - Visão geral DTR-09 (2024). Fonte: PIA dos Projetos implantados em caráter emergencial, Vale, 2024.

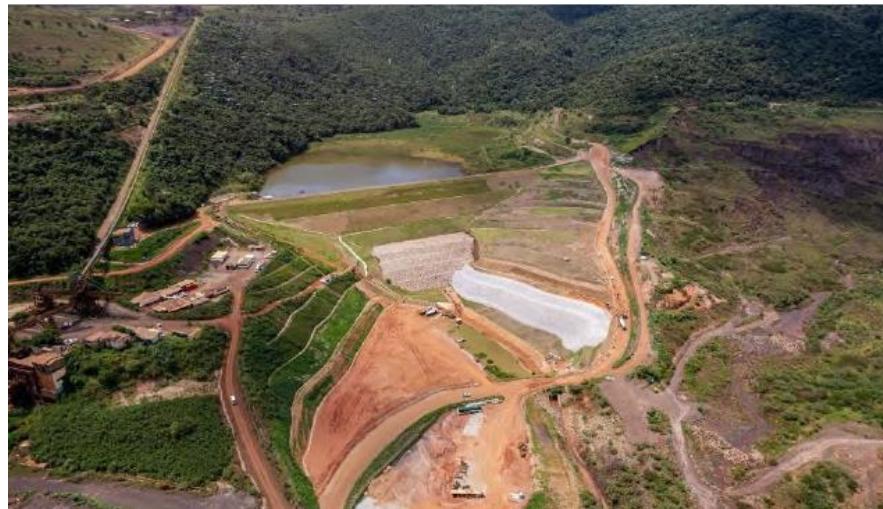
Figura 13 - *Status das obras na ombreira esquerda da B-VI em janeiro de 2024. Fonte: PIA dos Projetos implantados em caráter emergencial, Vale, 2024.*

A supressão dos indivíduos arbóreos ocorreu no período de 27/04/2023 a 02/05/2023. A partir desta atividade iniciou-se a remoção de rejeitos na região cujo término ocorreu em 02/06/2023. Essa supressão possibilitou o início das atividades de retaludamento, implantação de drenagens superficiais definitivas e revegetação, além da conclusão de serviços referentes ao sistema extravasor, bacia de dissipação definitiva e canal de restituição, visando incrementar a condição de segurança e de estabilidade dos taludes da estrutura, além de possibilitar a remoção dos rejeitos na região e minimizar o carreamento destes para jusante da bacia do ribeirão Ferro-Carvão. A Figura 13 mostra a Barragem B-VI.

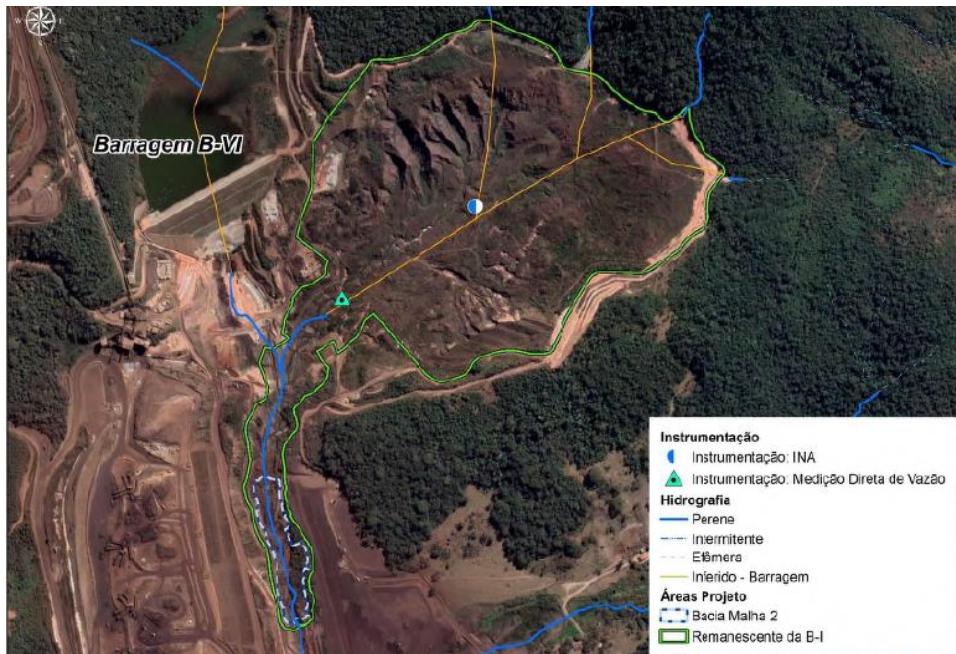
- Sondagens na região interna do anfiteatro do remanescente da B-I;
- Realização dos testes de remoção de rejeitos no anfiteatro do remanescente da B-I;
- Execução da bacia da barreira dinâmica / malha de contenção de rejeitos 02, localizada na zona vermelha;
- Acesso aos instrumentos de monitoramento implantados na região do remanescente da B-I;
- Contenção de Erosão em Talude no Terminal de Carga Ferroviária (TCF), ocupando 3,21 ha, sendo a maior parte representada pelo Campo Antrópico (1,76 ha), conforme comunicado de 05/07/2023 por meio da Carta Diretoria de Reparação nº C.EXT. 0703/2023 (id 69166054).

Figura 14 - Poligonal de intervenção emergencial para realização de atividades na região do anfiteatro do remanescente da B-I e Zona Vermelha. Fonte: PIA dos Projetos implantados em caráter emergencial, Vale, 2024.

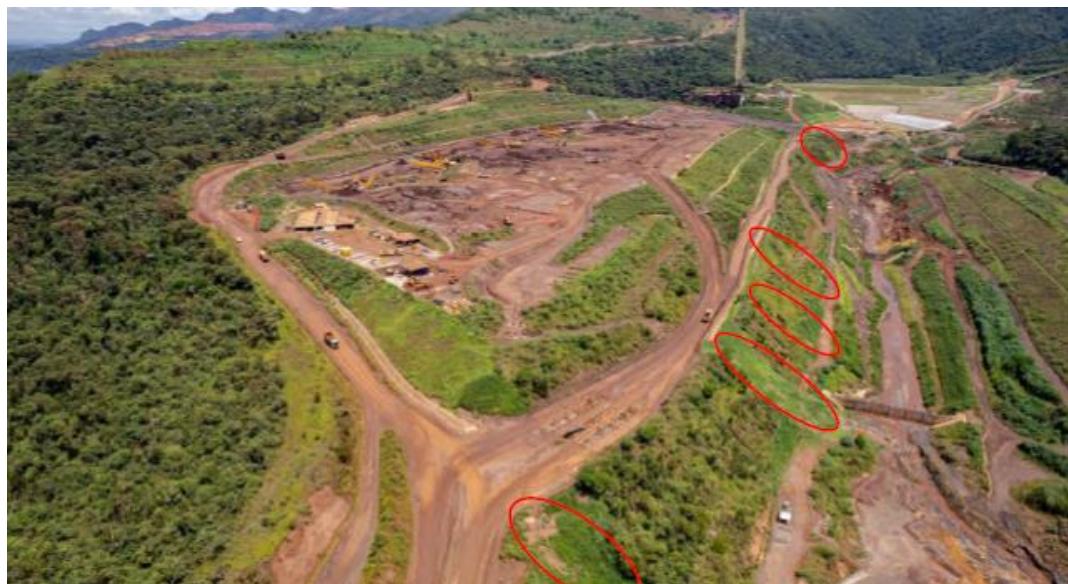
Figura 15 - Pontos destacados em vermelho onde as erosões foram tratadas na região do talude do TCF. Fonte: PIA dos Projetos implantados em caráter emergencial, Vale, 2024.

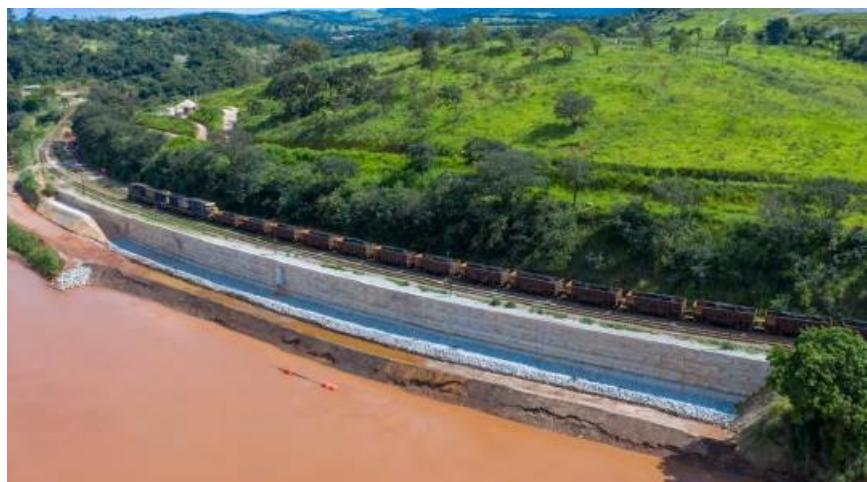
Figura 17 - Estabilização do talude da Ferrovia MRS. Fonte: PCIA Projetos Diversos, Vale 2024.

Em 2021 foi constatada a presença de trincas na região da rampa do acesso, implantada para a obra da cortina atirantada, as quais foram geradas em decorrência da movimentação do maciço do acesso com a variação do nível de água (NA) do rio Paraopeba no período chuvoso de 2020/2021, demandando a elaboração de um projeto para tratamento das trincas.

Salienta-se que, ao longo de 2021 e 2022 foram implementados os monitoramentos das trincas por meio de instalação de extensômetros (trincômetros) e acompanhamento topográfico, além de serviços paliativos, tais como a execução de uma valeta de drenagem a montante das trincas e a selagem destas com solo cal.

A solução definida contempla a remoção do acesso existente na região delimitada pelas trincas, lançamento de enroncamento para proteção superficial da margem, bem como o tratamento das trincas, reconformação de uma erosão localizada no Talude MRS, a partir do lançamento de enroncamento para proteção superficial.

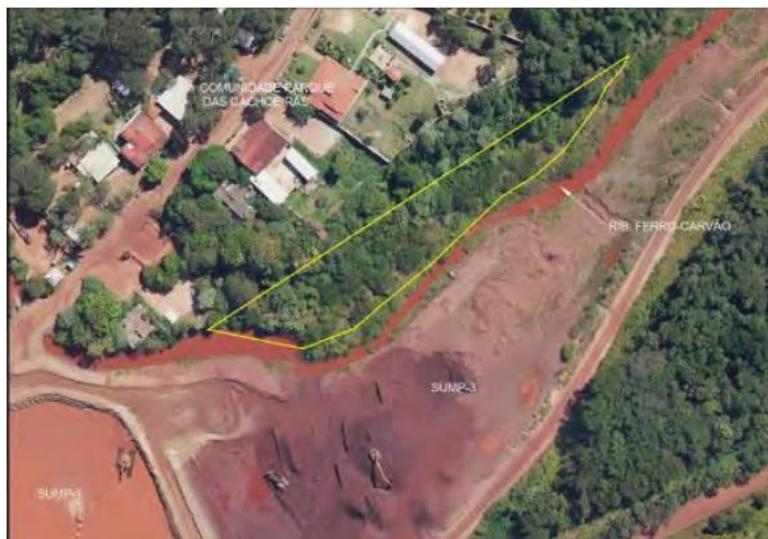
Figura 19 - Sumps de dragagem a montante do reservatório da EP-01, com destaque para a poligonal, em amarelo, à esquerda do sump-03. Fonte: PCIA Projetos Diversos, Vale 2024.

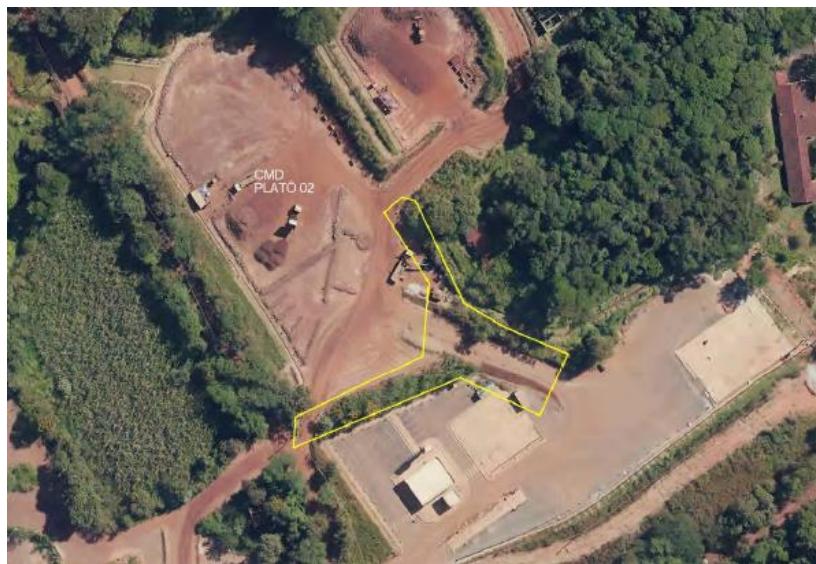
Nesse sentido, para garantir uma operação mais segura na planta, verificou-se a necessidade de expansão da área de manobra de equipamentos de carregamento de material, com intervenção em 0,19 ha (Figura 20). Para este aumento da área de manobra será necessária a supressão de indivíduos arbóreos isolados.

Figura 20 - Poligonal da área de intervenção para ampliação da área de manobra de equipamentos de carregamento de material entre os platôs 1 e 2. Fonte: PCIA Projetos Diversos, Vale 2024.

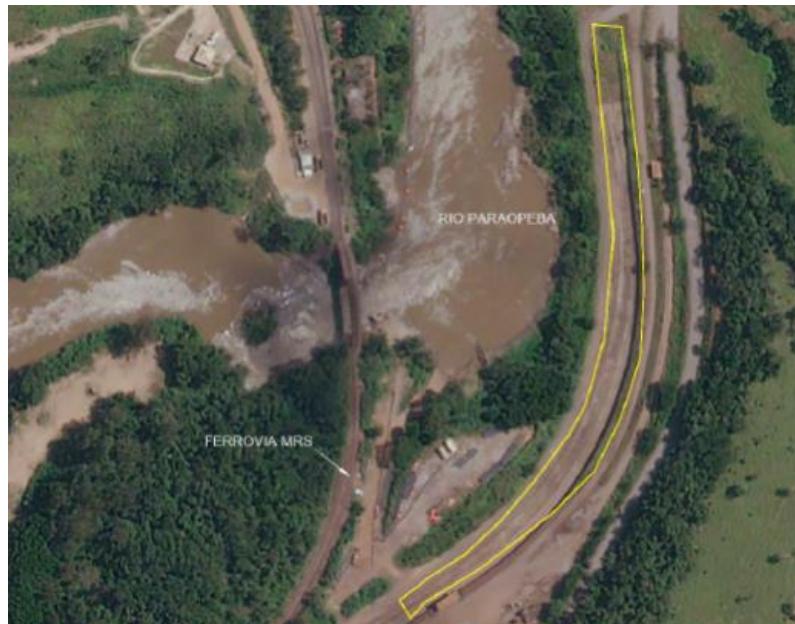
Portanto, será preciso a intervenção em uma área total de 0,51 ha, sendo que 0,48 ha se trata de APP, sem supressão de vegetação, próxima à atual rampa de acesso existente para operação de dragagem nos primeiros 550 m do rio Paraopeba (Figura 21).

Figura 21 - Poligonal da área de intervenção para o canteiro de obras da dragagem. Fonte: PCIA Projetos Diversos, Vale 2024.

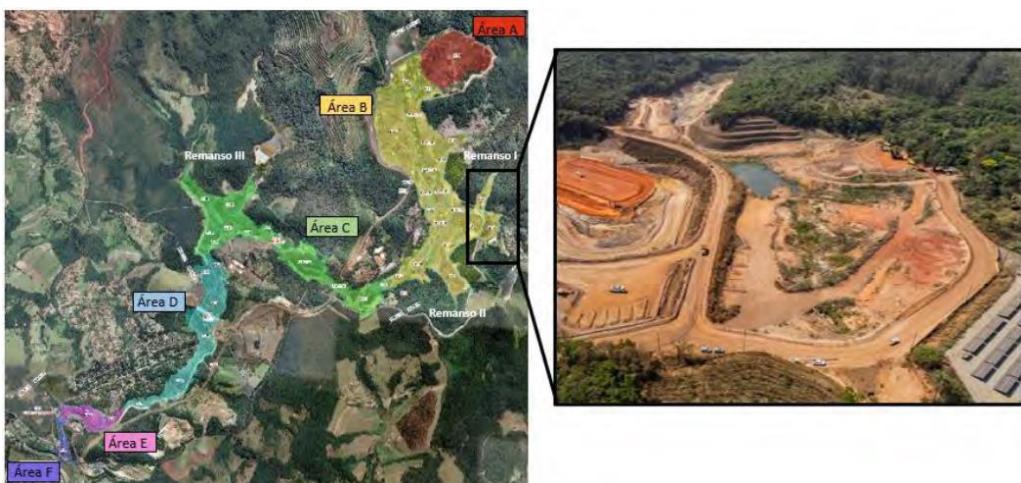
Figura 22 - Subdivisão da mancha de rejeitos em trechos (A até F), com destaque para a área do Remanso 1 (Registro fotográfico datado em 25/09/2023), localizado no trecho B. Fonte: PIA Remanso 1, Vale, 2023.

Portanto, foi efetuada adição de polígono com vegetação a ser suprimida para implantação das obras para recuperação do Remanso 1. Uma vez que a região do Remanso 1 será a primeira a ser recuperada, priorizou-se a etapa de materialização e censo arbóreo para as poligonais de rejeito e aterro sob dossel desta região.

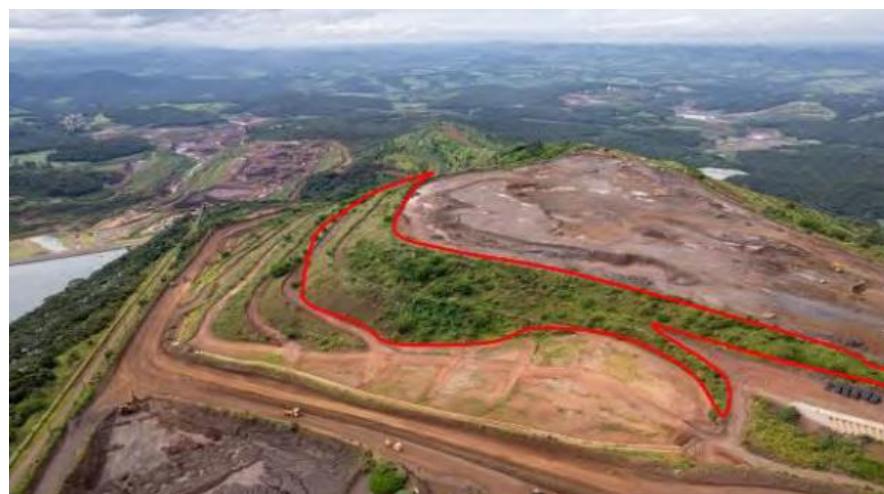
Rejeitos da PDE Menezes III, correspondendo a supressão dos indivíduos arbóreos isolados no talude leste (Figura 23), abrange uma área de 2,80 ha (Tabela 6).

Figura 23 - Talude leste da PDE Menezes III onde ocorreu o crescimento de indivíduos arbóreos sobre o rejeito depositado na pilha. Fonte: PIA adequação da drenagem DTR-05 e Anexo e Remoção de Rejeitos na Pilha de Depósito de Estéril (PDE Menezes III). Vale, 2024.

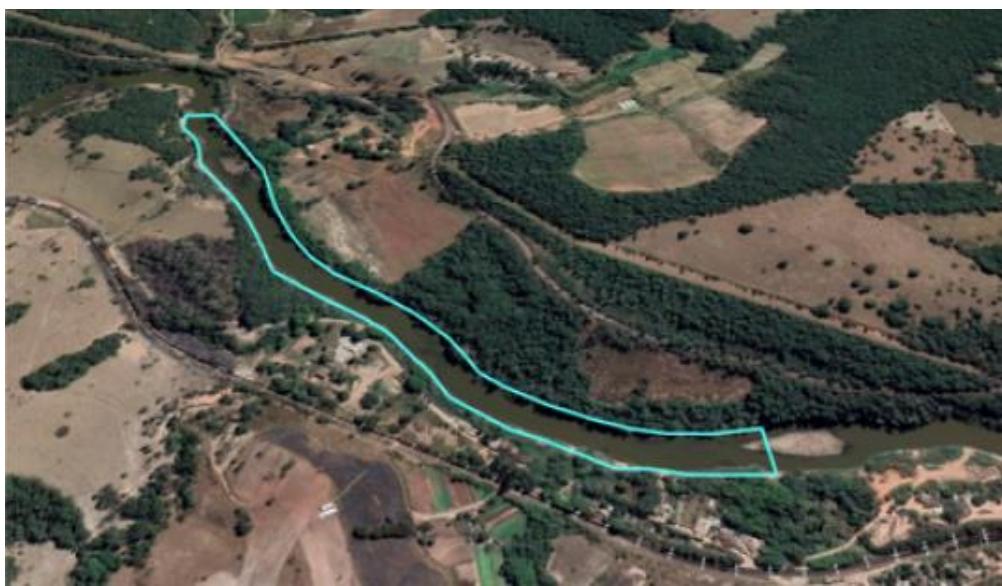
Tendo em vista o cenário atual da operação de dragagem, onde a draga encontra-se na área 13 e a estimativa de conclusão da operação no trecho até 2 km (licenciado pela LOC Obras Emergenciais) é no primeiro trimestre de 2025, torna-se necessária a ampliação da ADA da LOC para inclusão do trecho de 2 a 3 km do rio Paraopeba (contemplando em acréscimo de 6,51 ha), para o qual foi identificado a presença de 73.246,00 m<sup>3</sup> de rejeito. A inclusão deste trecho é necessária à continuidade, sem interrupção da operação de dragagem ao longo de 2025, até a viabilização (e licenciamento) dos projetos de dragagem referente aos trechos de 4 a 6 km e Igarapé. Cabe ressaltar que a atividade de dragagem no Trecho 01 entre 0 a 2 km do rio, faz parte da ADA da LOC (PA COPAM nº 245/2004/052/2019 – LOC 006/2023).

Figura 30 - Delimitação da ADA no trecho de 2 a 3 km - áreas 25 a 38. Fonte: Vale, 2024.

Com o objetivo de subsidiar a avaliação do órgão ambiental acerca da orientação processual relativa ao avanço da dragagem por 1 km além do trecho incluído na Área Diretamente Afetada (ADA) prevista na LOC das Obras Emergenciais, a Vale protocolou, após alinhamento em reunião (id 93242221), através da Carta Diretoria de Reparação nº C.EXT. 0833/2024 de 19/07/2024 (id 92968878), o relatório executivo “Dragagem no rio Paraopeba - Ampliação do trecho de 2 a 3 km” (id 92968879), constando a caracterização da operação da dragagem no trecho ampliado, a qual pretende viabilizar a continuidade da remoção de rejeito a partir do 2º trimestre de 2025 (Figura 30).
