Parecer nº 30/SEMAD/SUPRAM CENTRAL-DRRA/2022

Parecer Único de Licenciamento Simplificado) nº 5078/2021

Processo SLA: 5078/2021		SITUAÇÃO: Sugestão pelo indeferimento	
EMPREENDEDOR: Rogério Boaventura de Oliveira		CNPJ:	08.108.004/0001-08
EMPREENDIMENTO: Rogério Boaventura de Oliveira		CNPJ:	08.108.004/0001-08
MUNICÍPIO: Curvelo /MG		ZONA:	Rural
CRITÉRIO LOCACIONAL INCIDENTE: <ul style="list-style-type: none">Área de alto ou muito alto grau de potencialidade de ocorrência de cavidades, conforme dados oficiais do CECAV-ICMBio.			
CÓDIGO:	ATIVIDADE OBJETO DO LICENCIAMENTO (DN COPAM 217/17):	CLASSE	CRITÉRIO LOCACIONAL
A-02-07-0	Lavra a céu aberto - Minerais não metálicos, exceto rochas ornamentais e de revestimento	2	1
CONSULTORIA/RESPONSÁVEL TÉCNICO:		REGISTRO/ART:	
Márcio Lamounier dos Reis - Eng. de minas (RAS)		MG20210535910	
Jorge Luiz Boaventura Mainart - Eng. florestal (RAS)		MG20210535506	
AUTORIA DO PARECER		MATRÍCULA

Parecer Técnico de Licença Ambiental Simplificada (RAS)

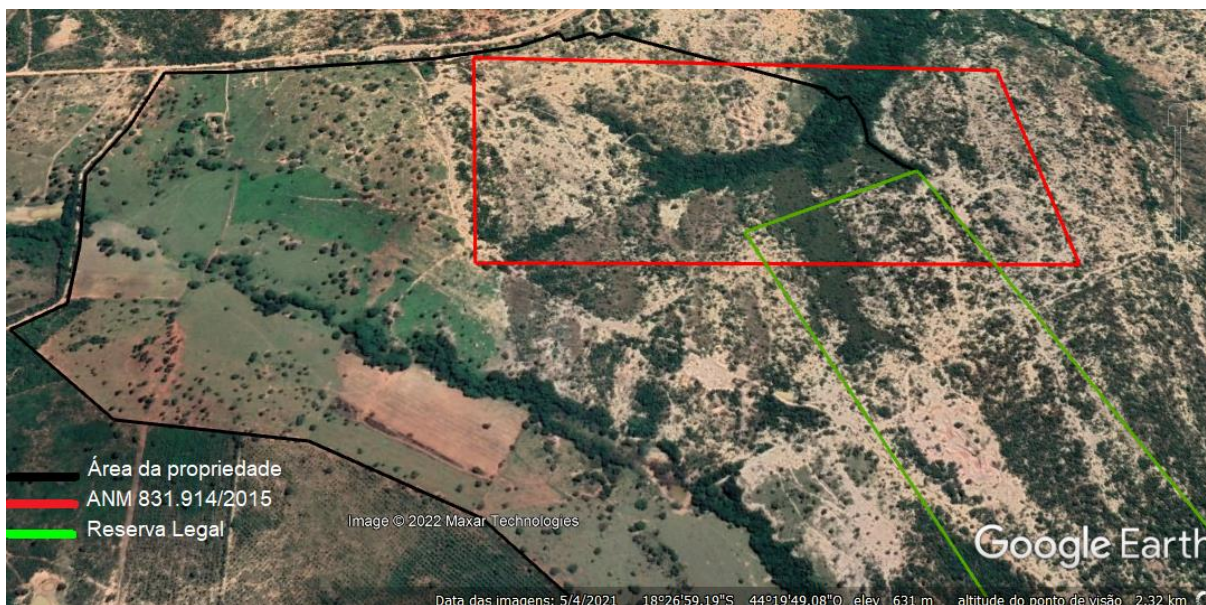
Imagem 01: Área da propriedade na qual o empreendimento se encontra.

Na caracterização do empreendimento no SLA não foi apresentado o polígono digital da área diretamente afetada (ADA) do empreendimento, mas o polígono do direito minerário da Agência Nacional de Mineração (ANM) de nº 831.914/2015. Na imagem abaixo, além da mencionada poligonal da ANM, tem-se ainda parte da área da propriedade rural na qual o empreendimento se encontra (Faz. Boa Esperança), bem como de parte de sua área de reserva legal, conforme declarado no cadastro ambiental rural (CAR - MG-3120904-99C14970C2114028901B6D23A441954A).

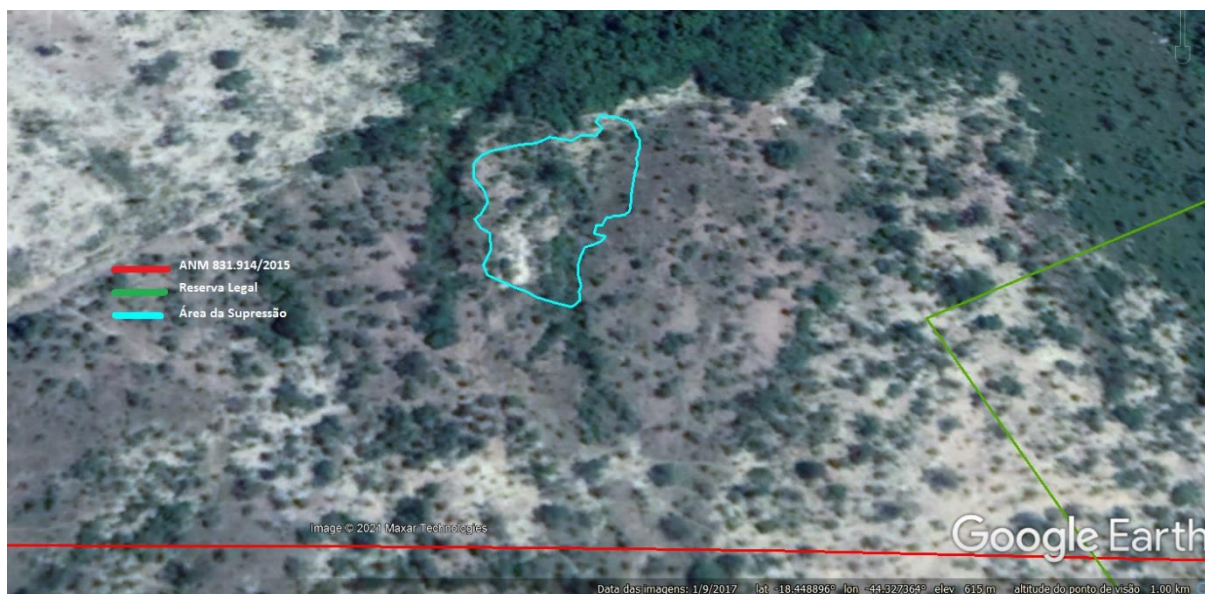
Imagem 04: Área do empreendimento em 09/01/2017, antes da supressão de vegetação.

presente solicitação de licenciamento". No entanto, por meio de imagens de satélite pode-se constatar que foi realizada supressão de vegetação nativa na área denominada acima como operacional, conforme evidenciado a seguir. Ressalta-se que este fato se configura como prestação de informação falsa e motivará a lavratura de auto de infração conforme legislação vigente.

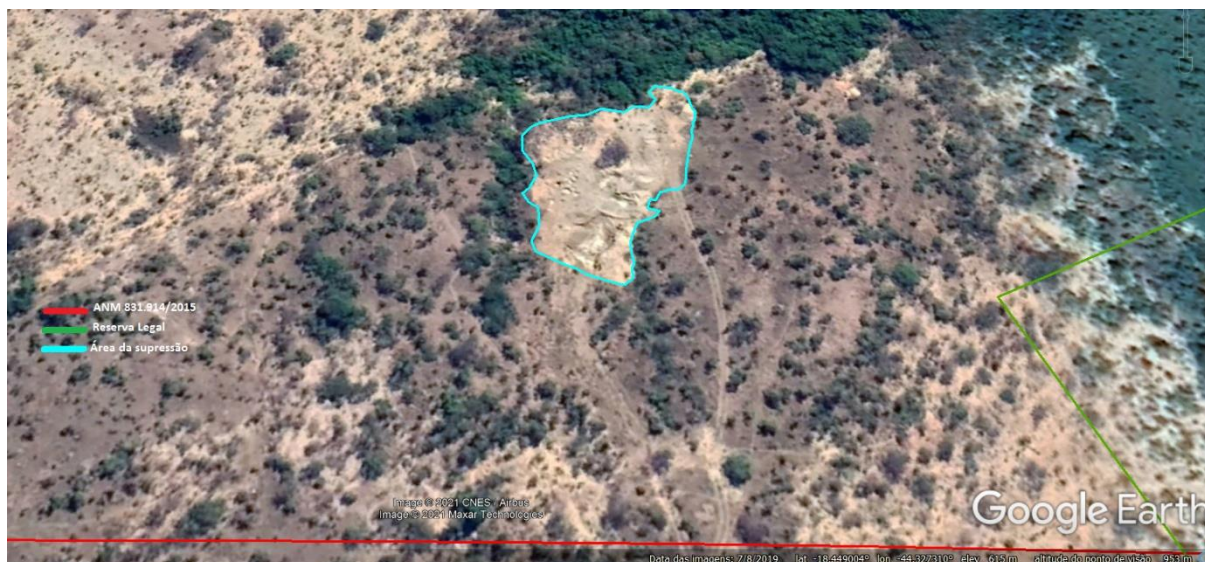
Imagem 05: Área do empreendimento em 08/07/202019, após a supressão de vegetação.

Foi constatada a supressão de 0,31 hectares de vegetação nativa do bioma campo cerrado. Como já mencionado, a DN Copam 217/2017, em seu artigo 15, dispõe que o processo de LAS somente poderá ser formalizado após a obtenção, pelo empreendedor, das autorizações para intervenções ambientais. Em função da supressão constatada será lavrado auto de infração conforme legislação vigente. Considerando que o contrato de arrendamento firmado entre o empreendedor e o proprietário do imóvel rural foi assinado em 2017, a responsabilidade pela supressão identificada recairá sobre o empreendedor.

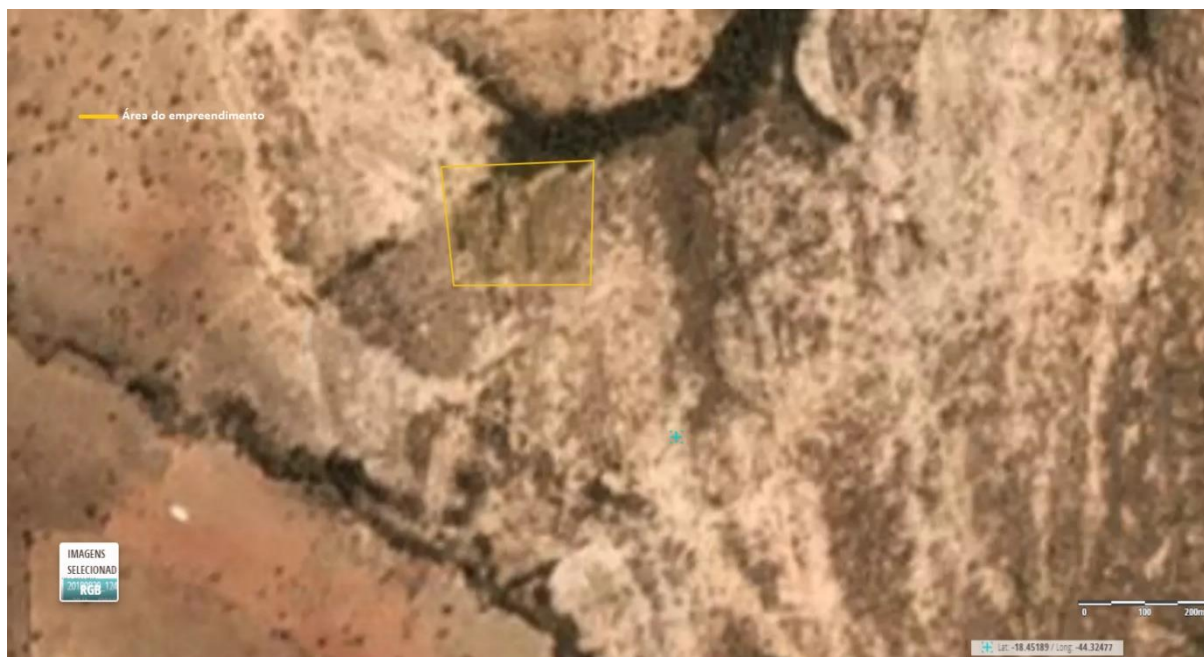
Imagem 06: Área do empreendimento em 20/08/2018, antes da supressão de vegetação.

A supressão identificada acima foi realizada após o ano de 2018, conforme imagem do dia 20/08/2018 a seguir, disponível em <https://plataforma-pf.scon.com.br>.
