Parecer nº 7/FEAM/URA JEQ - CAT/2026

PARECER ÚNICO DE LICENCIAMENTO AMBIENTAL – PROCESSO SLA nº 18166/2025			
Nº Documento do Parecer Único vinculado ao SEI:139885353		SITUAÇÃO: Sugestão pelo deferimento	
FASE DO LICENCIAMENTO: LAC2 – LOC		VALIDADE DA LICENÇA: 06 anos	
PROCESSOS VINCULADOS CONCLUÍDOS:		Situação	
AIA SEI nº 2090.01.0005441/2025-13		Sugestão pelo deferimento	
Outorga nº 1402072/2022		Deferido	
EMPREENDEDOR:	MATADOURO CORDEIRO E ANTUNES LTDA	CNPJ:	26.171.749/0001-95
EMPREENDIMENTO:	MATADOURO CORDEIRO E ANTUNES LTDA	CNPJ:	26.171.749/0001-95
MUNICÍPIO:	Turmalina – MG	ZONA:	Rural
COORDENADAS GEOGRÁFICA (DATUM): SAD 69 /24K		LAT/Y 17° 18' 2.59" S	LONG/X 42° 44' 48.43" O
LOCALIZADO EM UNIDADE DE CONSERVAÇÃO:			
<input type="checkbox"/>	INTEGRAL	<input type="checkbox"/>	ZONA DE AMORTECIMENTO
<input type="checkbox"/>		<input checked="" type="checkbox"/>	USO SUSTENTÁVEL
<input type="checkbox"/>		<input type="checkbox"/>	NÃO
BACIA FEDERAL: Rio Jequitinhonha		BACIA ESTADUAL: Rio Araçuaí

#### Relatório Fotográfico do empreendimento “Matadouro Cordeiro e Antunes”

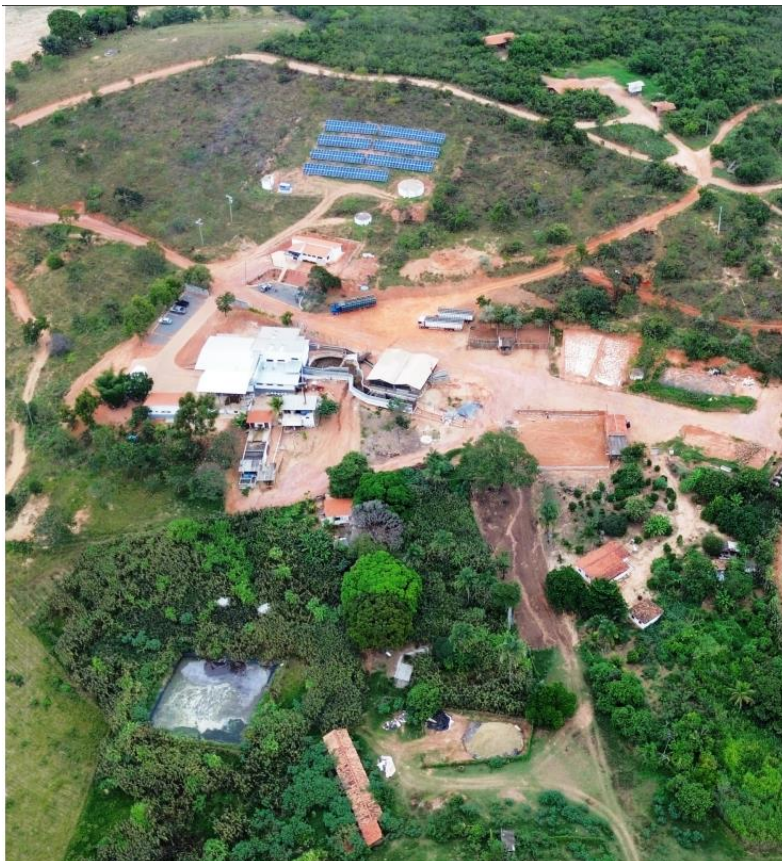
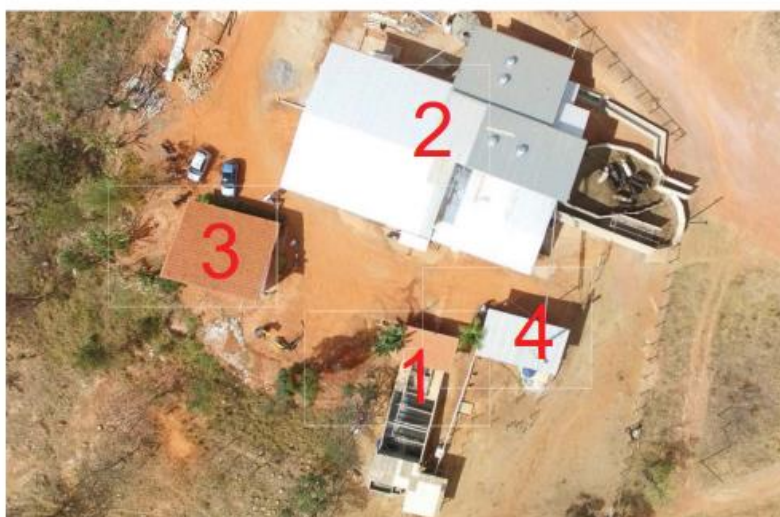
**Figura 2:** Estruturas do empreendimento.

As estruturas existentes no empreendimento são as seguintes: estação de tratamento de esgoto – ETE (1), matadouro (2), estrutura de apoio - escritório, refeitório e sanitários – (3) e área de caldeira (4), as quais compõem o matadouro. Além dessas, há composteira, sala de couros, câmara fria de resíduos recolhidos, currais, brete, seringa box de atordoamento, sala de abate e trilhamento aéreo e usina fotovoltaica. As Figura 2 apresentam as estruturas do empreendimento.

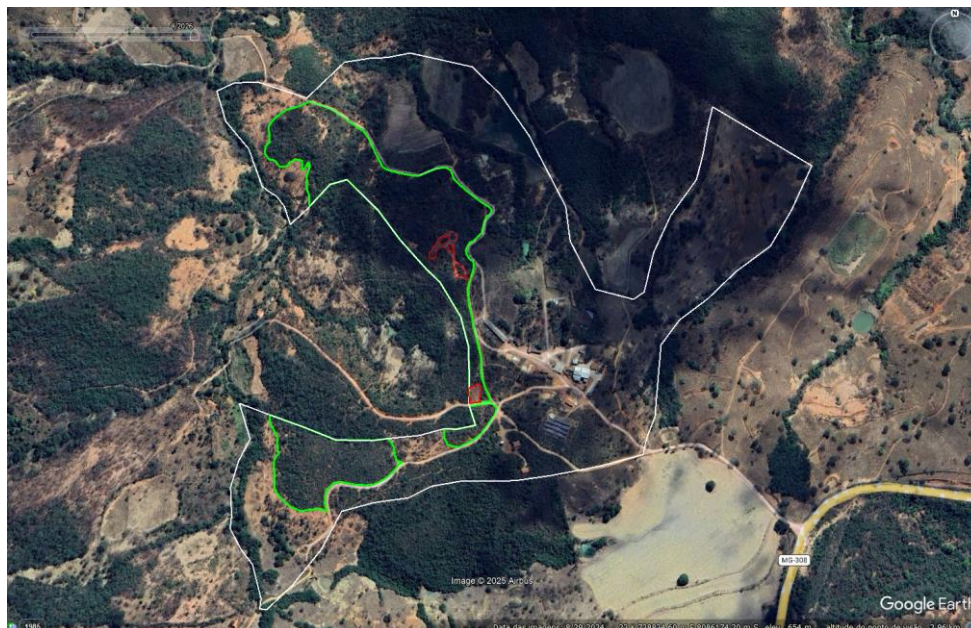
**Figura 5:** Imagem aérea do imóvel (polígono branco), com a área da Reserva Legal (polígono verde) e áreas intervinda sem autorização dentro da Reserva (polígonos vermelhos).

Para promover a recomposição da área intervinda, o empreendedor apresentou PRAD para recuperação da área utilizada como valas, por meio da regeneração natural e do plantio de espécies nativas do cerrado. Segundo informado, o PRAD já se encontra em execução, tendo iniciado com a retirada mecânica dos resíduos aterrados e destinados a compostagem e posteriormente o plantio de 63 mudas. A área será isolada, ficando condicionado ao empreendedor prosseguir com sua execução e monitoramento do PRAD, além do envio de relatórios ao órgão ambiental.

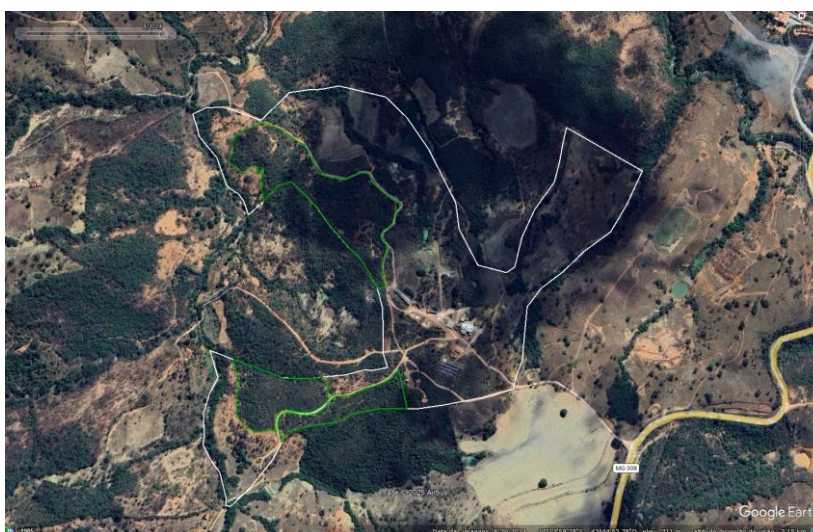
adjacente e vegetação em bom estado de regeneração, conforme demonstrado na imagem abaixo. Além disso, a nova configuração contempla uma área total de 10,3259 ha, aumentando o tamanho dos fragmentos. Com a nova proposta, houve um aumento de um hectare de área destinada a compor a reserva, passando o quantitativo de 9,3258 ha para 10,3259 ha, comprovando ganho ambiental.

**Figura 6:** Imagem aérea do imóvel (polígono branco), com a área da reserva legal (polígono verde).

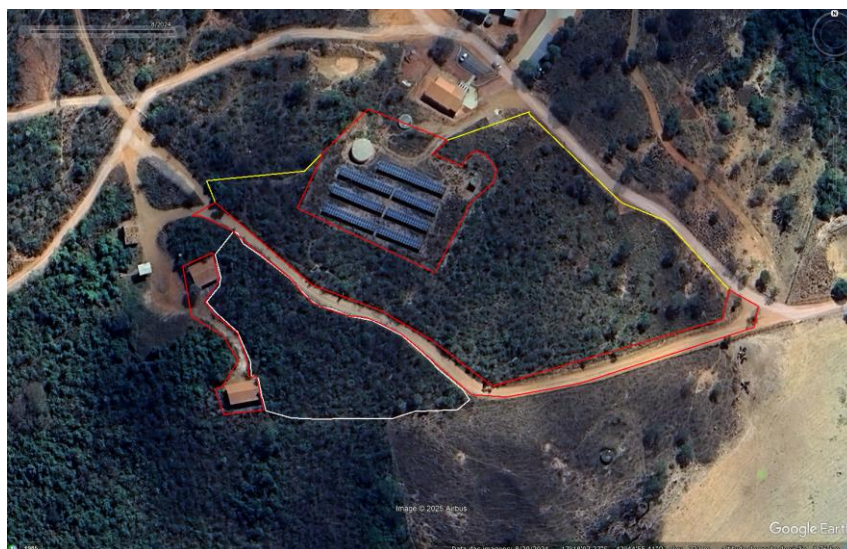
0,2862 ha), abertura de via (0,1339 ha), estruturas de apoio (ocupando 0,0622ha) e implantação de pastagem (1,0371 ha). O sistema de exploração adotado foi o corte raso com destoca, tendo o material lenhoso suprimido permanecido no imóvel e incorporado ao solo. No entorno das coordenadas lat. 17°18'6.55"S e long. 42°44'47.90"O, área de 1,0371 ha, em vistoria constatou-se a supressão parcial do estrato herbáceo e arbustivo e de 60 indivíduos arbóreos, tendo sido mantido alguns espécimes, nesta área não foi dado uso alternativo para o solo ainda, mas pretende-se utilizar para implantação de pastagem. O consultor esclareceu que os indivíduos arbóreos remanescente vivos serão mantidos na área, mas que pretende sempre realizar a roçada a fim de controlar a regeneração do estrato herbáceo.

**Figura 7:** Imagem aérea da área de intervenção, sendo polígono vermelho com supressão total da vegetação, amarelo com supressão do estrato herbáceo e arbustivo mantido os indivíduos arbóreos esparsados e da área testemunha do inventário (polígono branco).

que em parte a ADA ocorreu a supressão de 10 indivíduos imunes de corte, fica exigido do empreendedor o plantio na proporção 5:1, tendo como paradigma o disposto no § 1º do art. 2º da Lei Estadual nº 20.308/2012, ou seja, deverão ser plantados 25 indivíduos de ipê-amarelo e 25 indivíduos de pequizeiro, como forma de recuperação do dano causado, constando como obrigação no PRADA apresentado.

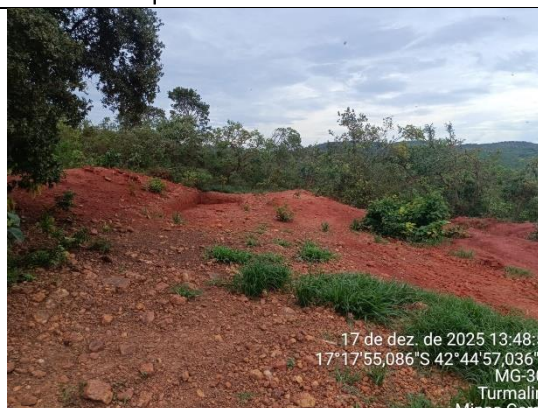
Foto 10: Intervenção a reserva legal

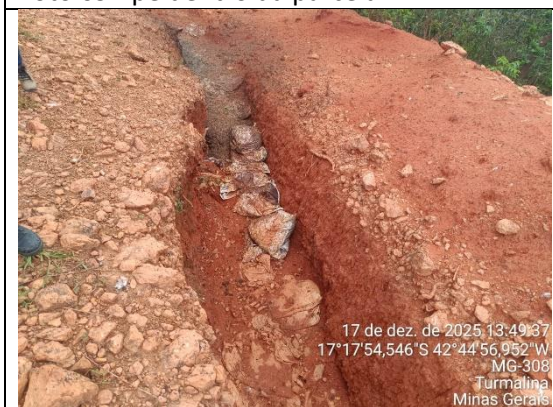
Foto 11: Descarte inadequado de resíduos em valas dentro dos limites da reserva legal

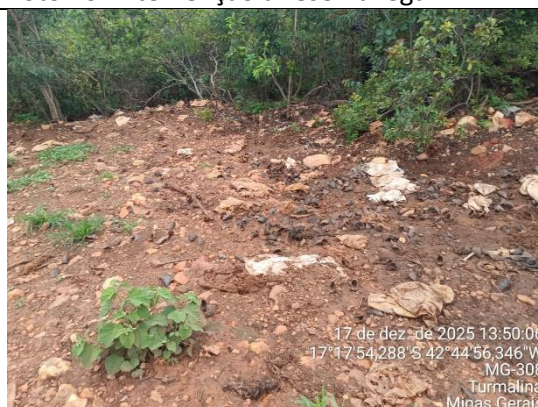
Foto 12: Descarte inadequado de resíduos a céu aberto dentro dos limites da reserva legal
