LAUDO TÉCNICO FINAL 004/2026 – PROCESSO SIAM nº 01364/2002/003/2009

PA SIAM: 01364/2002/003/2009 **Situação:** Sugestão pelo deferimento
Fase do Licenciamento: Licença de Operação **Validade da Licença:** 10 anos

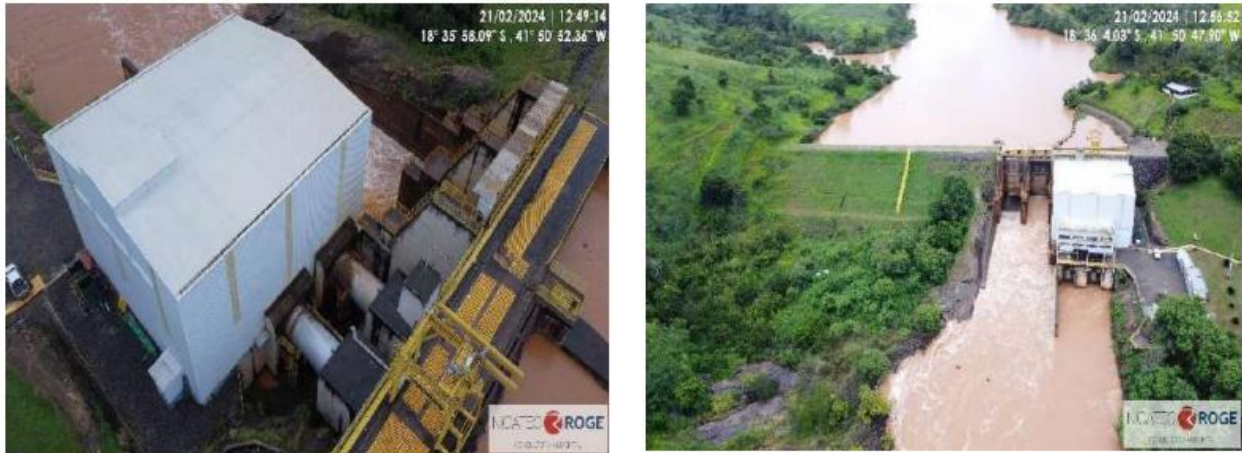
Fonte: 5º Rel. do Programa de Processos Erosivos de Movimentos de Massa e de Monitoramento das Margens do Reservatório, Processo SIAM nº 00178/1999/004/2010.

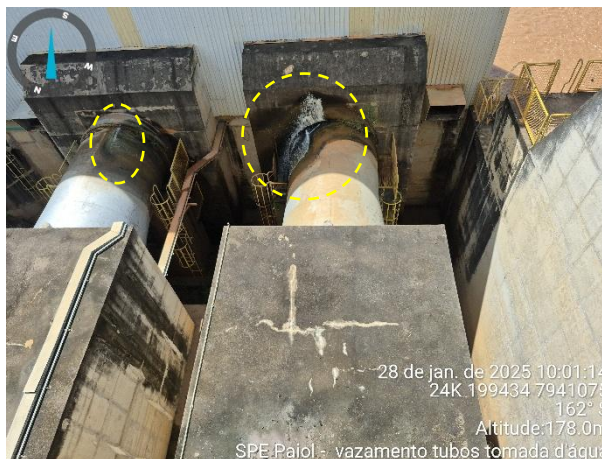
Foto 06: Condutos forçados que levam a água para as unidades geradoras. Detalhe para os vazamentos existentes nos condutos (círculos tracejados em amarelo).

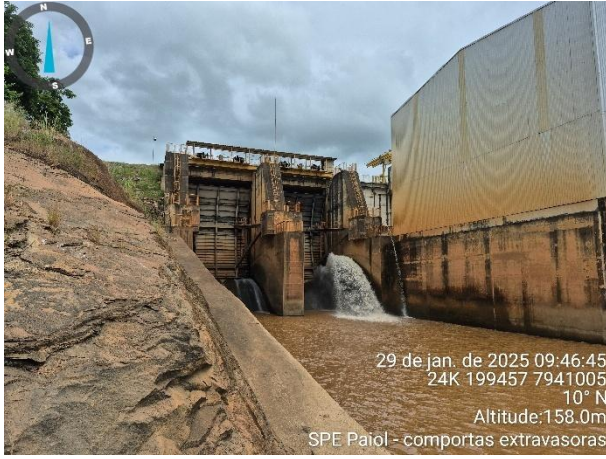
Foto 07: Vertedouro – Comportas extravasoras.

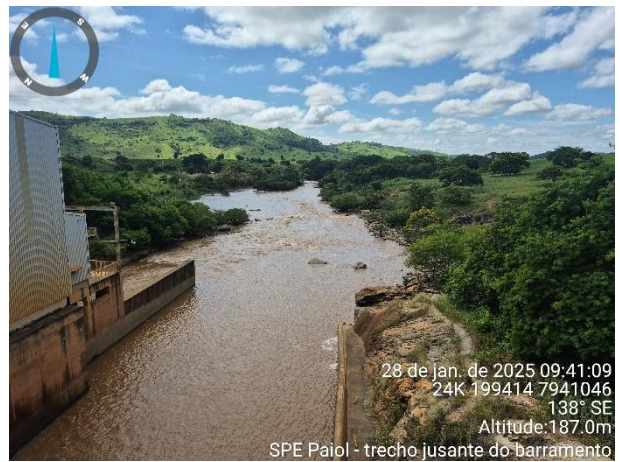
Foto 18: Trecho a jusante do barramento e canal de fuga. Detalhe para inexistência de TVR.

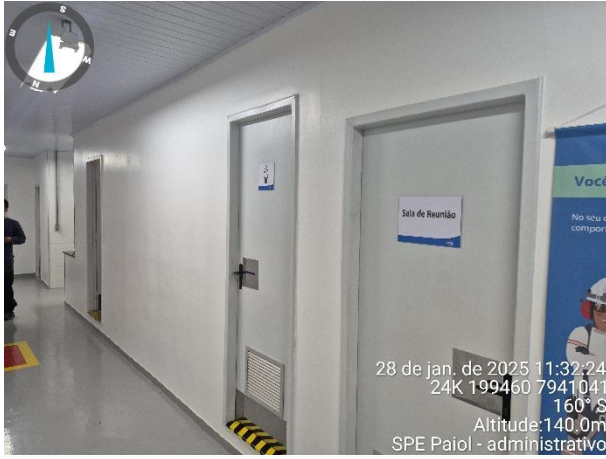
Foto 19: Sala de reunião.
