## GOVERNO DO ESTADO DE MINAS GERAIS

Fundação Estadual do Meio Ambiente

Parecer nº 76/FEAM/URA SM - CAT/2026

<b>PARECER ÚNICO Nº 76/2026</b>		
Nº Documento do Parecer Único vinculado ao SEI:137087328		
<b>INDEXADO AO PROCESSO:</b> Licenciamento Ambiental	<b>PA COPAM:</b> 508/2025	<b>SITUAÇÃO:</b> Sugestão pelo Deferimento
<b>FASE DO LICENCIAMENTO:</b> Licença Prévia, Instalação e Operação	<b>VALIDADE DA LICENÇA:</b> 26/04/2027

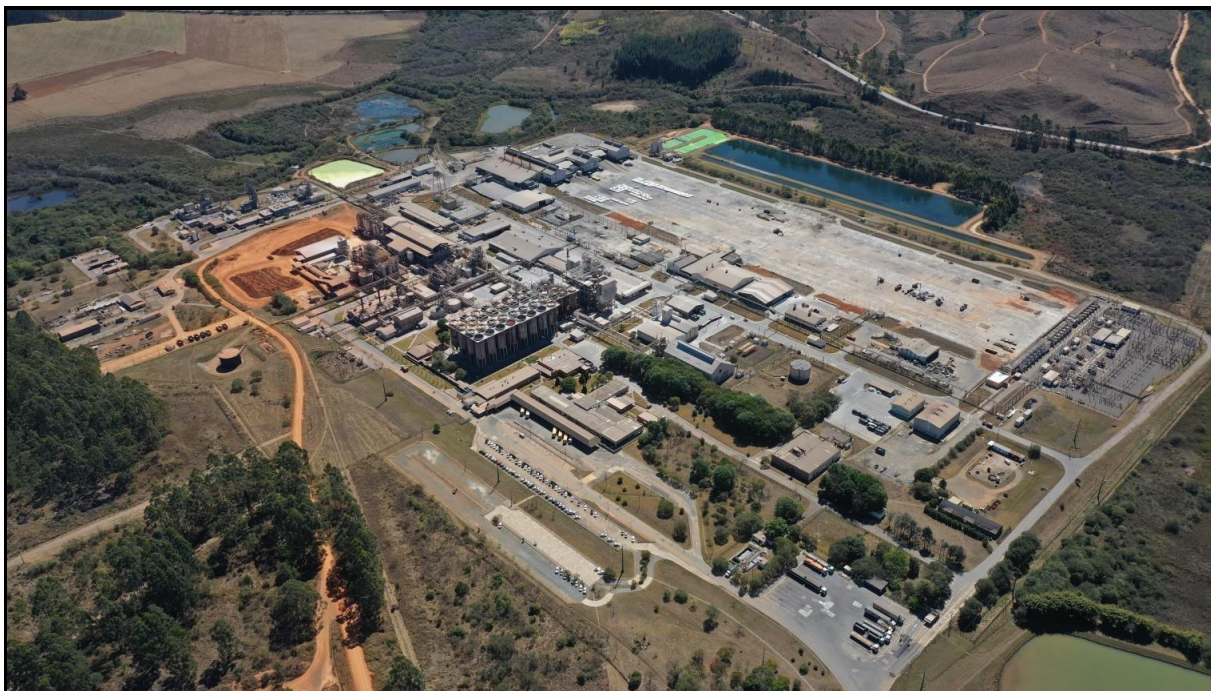
Figura 1: Vista aérea da fábrica da ALCOA ALUMÍNIO S.A. em Poços de Caldas. Fonte: Google Earth.

As ARBs 6A e 7, já reabilitadas, bem como as ARBs 1 e 3, que foram alteadas pelo método de montante, estão em processo de descaracterização. Na FIGURA 1 é possível visualizar as dez ARBs.

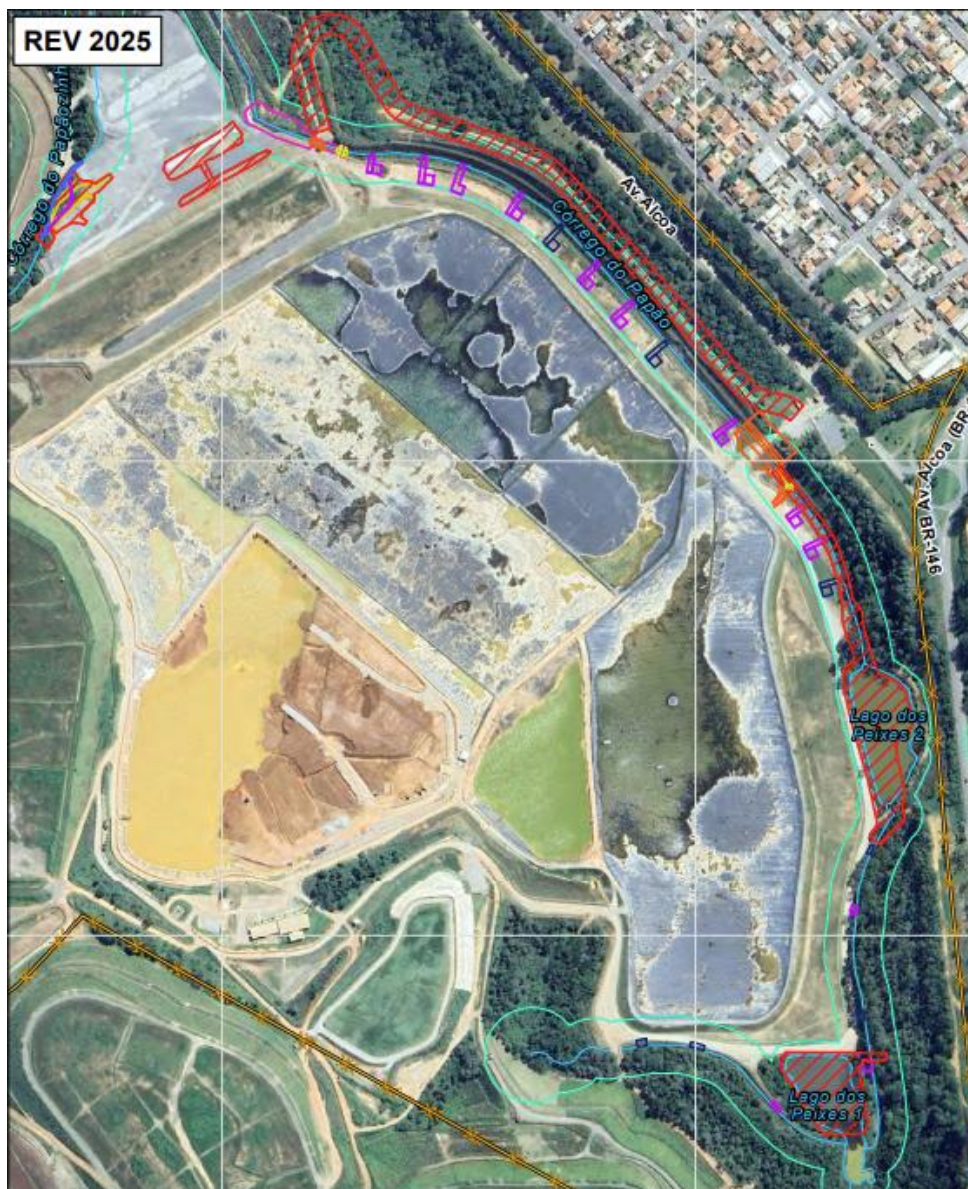
A figura abaixo mostra as intervenções necessárias para melhorar a estabilidade dos taludes das ARBs 1 e 3.

Figura 2: Intervenções necessárias para melhorar a estabilidade dos taludes da ARBs 1 e 3. Fonte: RCA retificado.

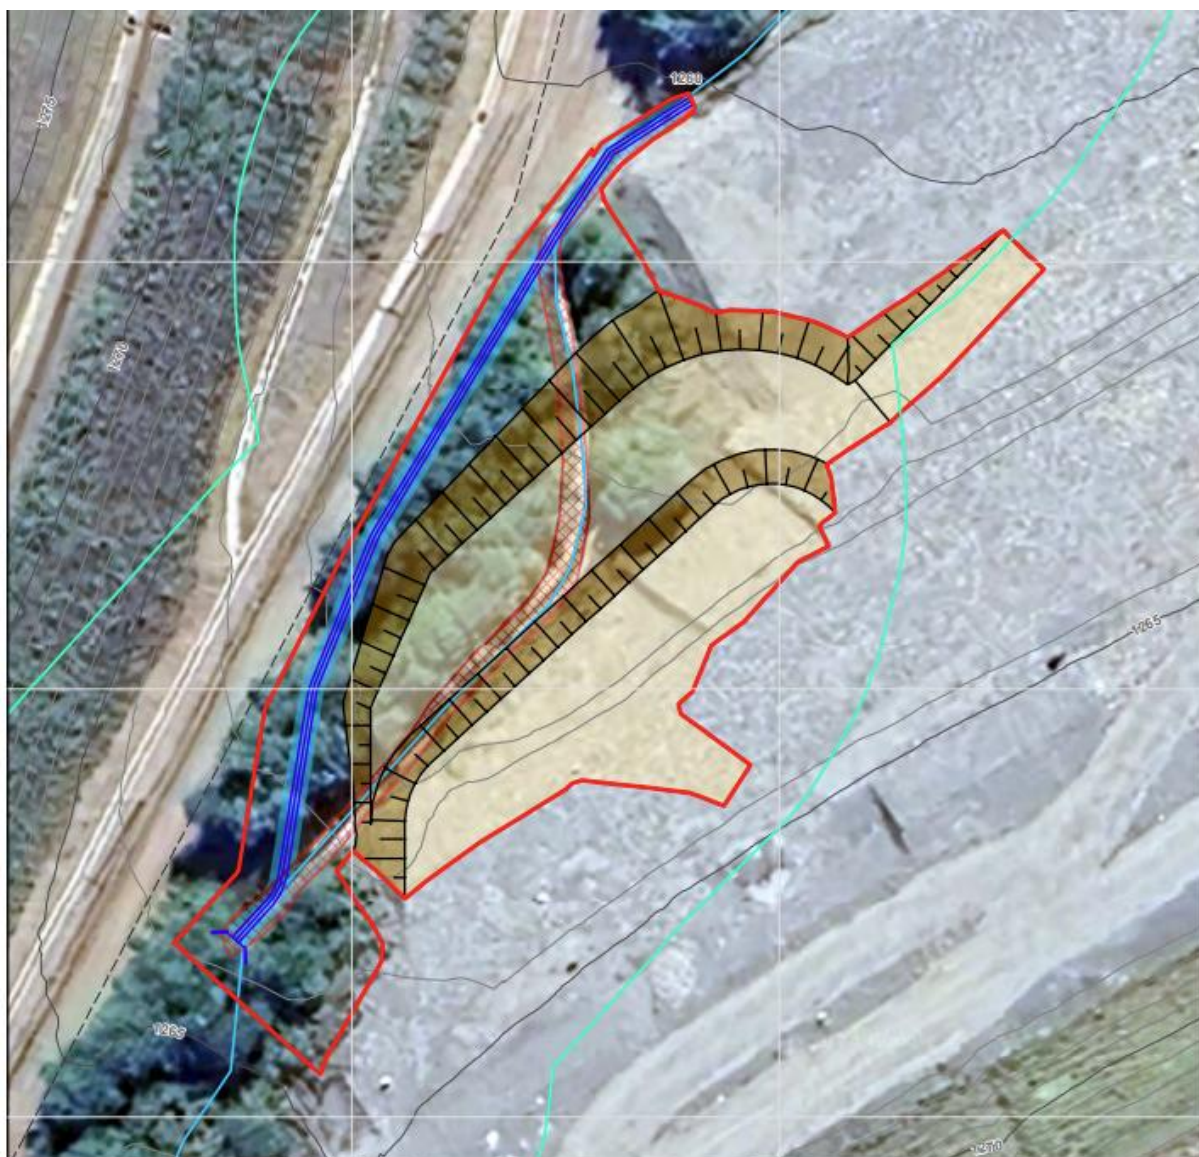
Para resolver essa questão, foi desenvolvida uma solução de reforço que visa cumprir os critérios de estabilidade exigidos. O reforço proposto, feito em rachão, foi projetado com uma geometria de dois patamares. Essa intervenção requer a readequação da canaleta existente do Canal do Afluente do córrego do Papão (Papãozinho), que atualmente passa pela área onde o reforço será implementado. Na figura abaixo estão apresentadas as obras previstas para ARB 3, na seção 17.

Figura 3: Reforço das bermas no setor 17 da ARB3. Fonte: RCA.

Em relação a ARB3, o projeto de descaracterização da ARB 3 (Células 1 e 2), elaborado pela Pimenta de Avila Consultoria, identificou a necessidade de reforçar a Seção 17. O objetivo desse reforço é assegurar que os fatores de segurança mínimos, exigidos a longo prazo, sejam atendidos, possibilitando a descaracterização da estrutura.

Durante a análise, foi constatado que, na condição não drenada para a descaracterização (com a adição de uma camada de cobertura sobre o resíduo remanescente, como parte da solução de fechamento do reservatório por meio do lançamento de rejeitos filtrados e impermeabilização posterior com geomembrana), a Seção 17 apresentou um fator de segurança inferior ao exigido. Esse resultado não

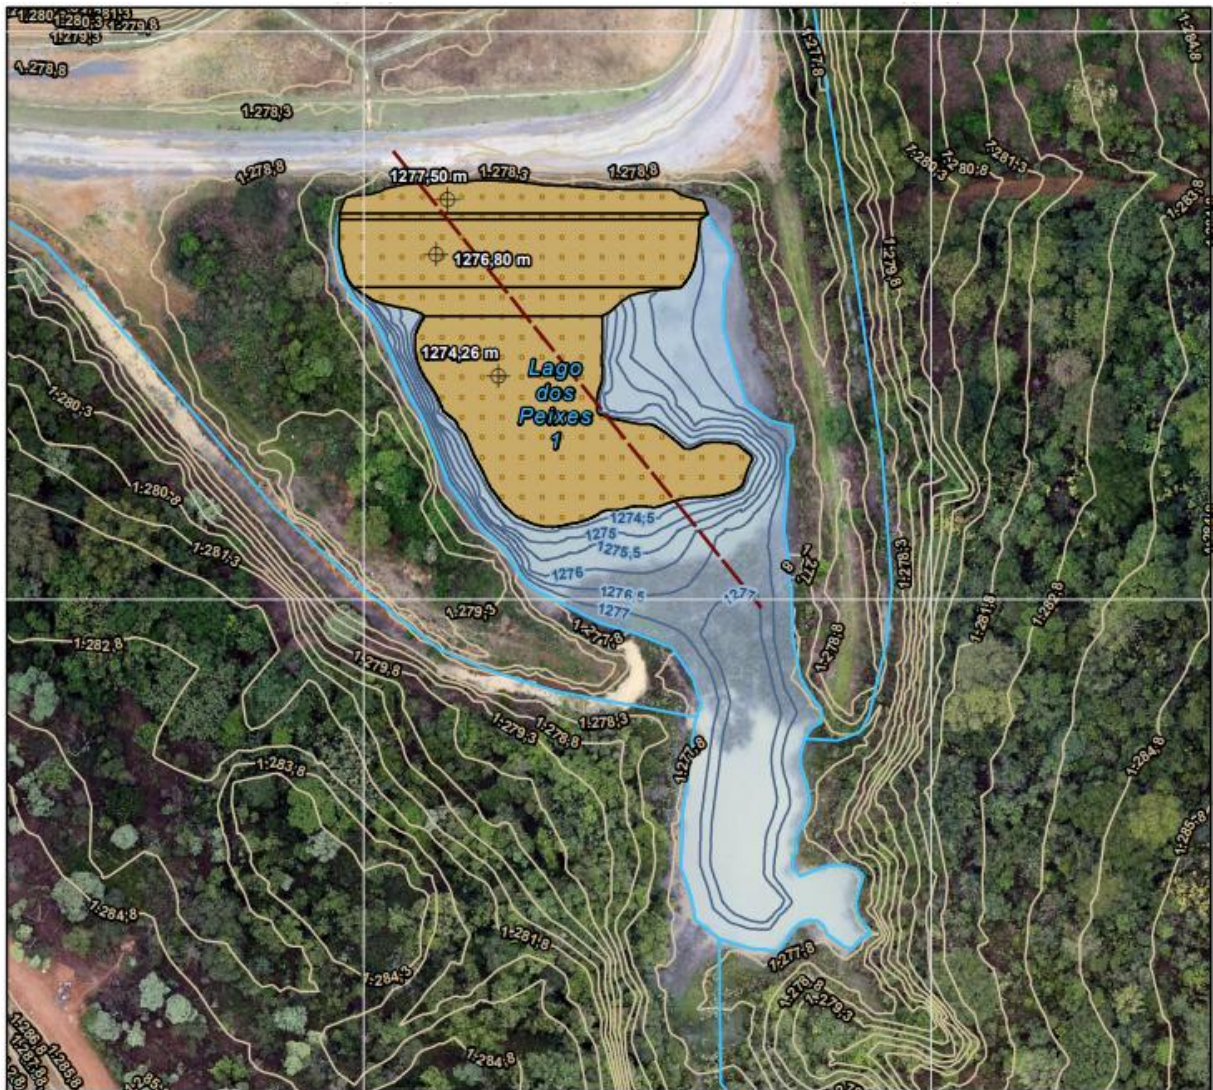
O preenchimento dos lagos implicará a intervenção nos cursos d'água, com o objetivo de redirecionar o fluxo para os canais existentes. As figuras seguintes mostram em detalhes as intervenções que serão realizadas nos lagos dos peixes 1 e 2, para a construção das bermas de reforço da ARB1.

Figura 6: Preenchimento que será realizado no Lago dos Peixes 1. Fonte: RCA revisado.

De acordo com a Geocoba (2025), a solução projetada para o reforço geotécnico da ARB 1, contempla o preenchimento parcial do espelho d'água mediante a execução de estrutura em enrocamento, com objetivo de restabelecer a estabilidade dos taludes marginais e atender aos fatores de segurança exigidos pelas normas técnicas e diretrizes da ALCOA.

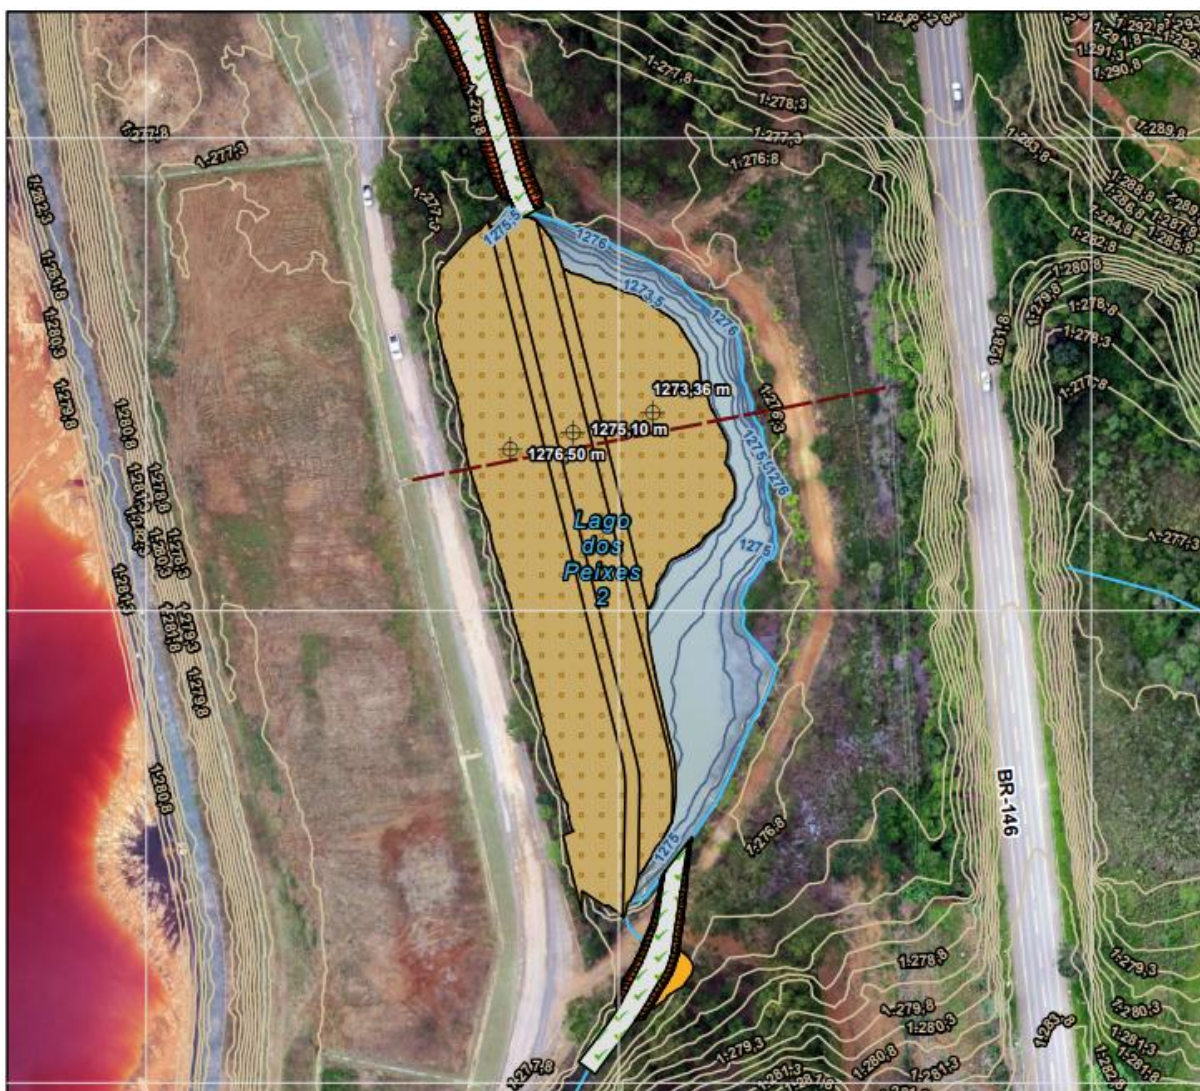
Figura 7: Preenchimento do Lago dos Peixes 2.

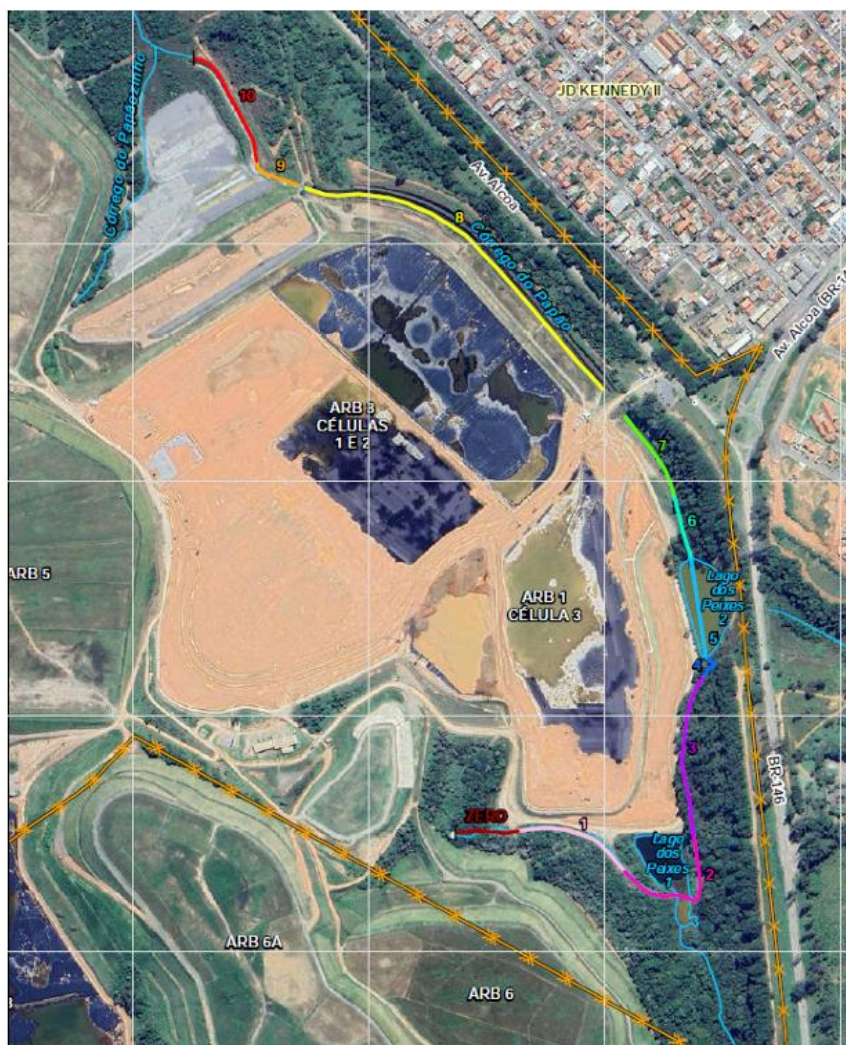
Para regularizar as intervenções no recurso hídrico foi formalizado processo de outorga SOUT 35368/2025 que teve parecer favorável e por se tratar de uma outorga de grande porte foi encaminhada para o Comitê de Bacias Hidrográficas dos afluentes minérios dos Mogi-guaçu e Pardo – GD06, sendo aprovada no plenário do comitê, conforme consta na Deliberação GD6 nº 54/2026 de 20 de março de 2026. A figura abaixo mostra as intervenções outorgadas.

Figura 9: Trechos outorgados no processo SOUT 35368/2025.

- Trecho Zero – trecho cuja intervenção será regularizada nesse parecer;
- Trecho 1 a 6 – trechos não regularizados, necessidade de regularização de intervenção pretérita (1968);
- Trechos 7 a 10 – regularizados pelas Portaria de Outorga de Desvio 016141/2017 e Portaria de Outorga de Desvio 0805160/2022;

- Trecho 9 – trecho com necessidade de novas intervenções apesar de estar regularizado pelas Portarias de Outorga de Desvio 016141/2017 e Portaria de Outorga de Desvio 0805160/2022.
