PARECER ÚNICO Nº 1196668/2017 (SIAM)

INDEXADO AO PROCESSO: Licenciamento Ambiental	PA COPAM: 04048/2009/004/2015	SITUAÇÃO: Sugestão pelo Deferimento
FASE DO LICENCIAMENTO: Licença de Operação - LO	VALIDADE DA LICENÇA: 10 anos

EMPREENDEDOR:	GRANASA – GRANITOS NACIONAIS LTDA.	CNPJ:	27.354.703/0001-74
EMPREENHIMENTO:	GRANASA – GRANITOS NACIONAIS LTDA	CNPJ:	27.354.703/0001-74
MUNICÍPIO:	Santo Antônio do Grama	ZONA:	Rural
COORDENADAS GEOGRÁFICA (DATUM):	SAD 69 FUSO 23K	LAT/Y	7.751.953
		LONG/X	751.306
LOCALIZADO EM UNIDADE DE CONSERVAÇÃO:			
<input type="checkbox"/> INTEGRAL	<input type="checkbox"/> ZONA DE AMORTECIMENTO	<input type="checkbox"/> USO SUSTENTÁVEL	<input checked="" type="checkbox"/> NÃO
NOME:			
BACIA FEDERAL: Rio Doce		BACIA ESTADUAL: Rio Piranga	
DO1- Região da bacia do rio Piranga até a		SUB-BACIA: córrego do Taquaral	
UPGRH: confluência com o rio Piracicaba			
CÓDIGO:	ATIVIDADE OBJETO DO LICENCIAMENTO (DN COPAM 74/04):	CLASSE	
A-02-06-2	Lavra a céu aberto com ou sem tratamento – rochas ornamentais e de revestimento	3	
A-05-04-6	Pilha de rejeito /estéril.		
RESPONSÁVEL TÉCNICO: Giovani Frigeri Cardoso		REGISTRO: CREA/ES 19.520/D

ANEXO III
RELATÓRIO FOTOGRÁFICO – GRAN

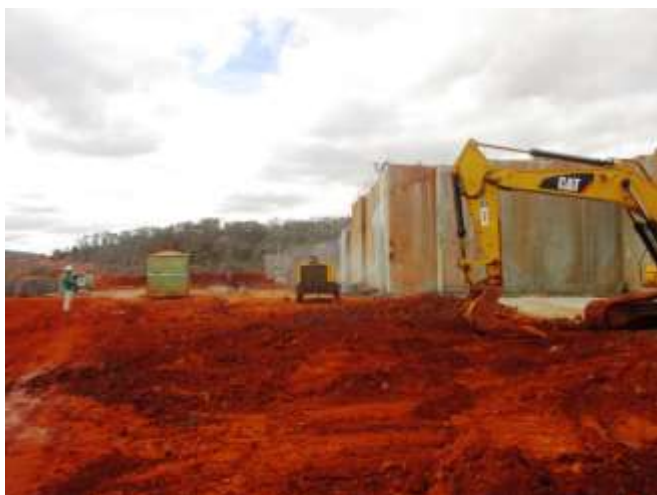
Figura 1: Maciço da lavra

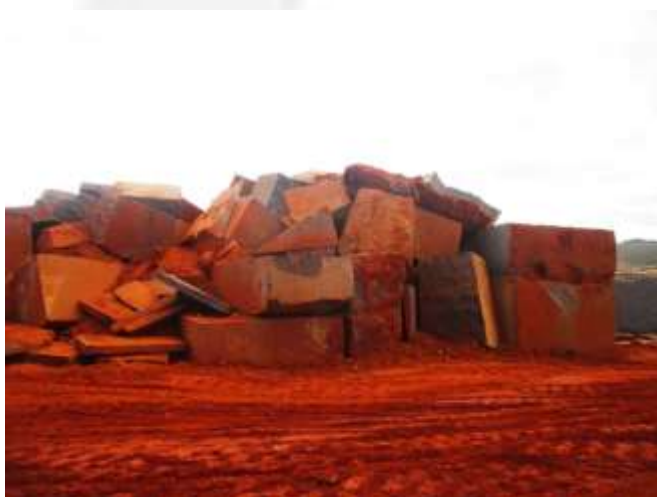
Figura 3: Rejeitos

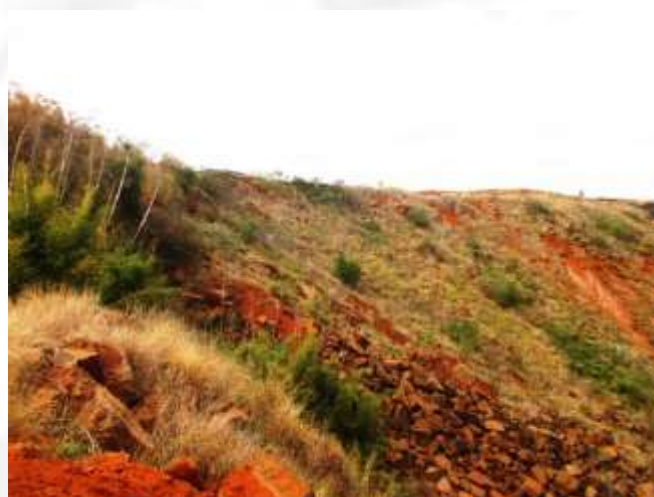
Depósito de estéreis e rejeitos: O depósito de estéreis e rejeitos está em operação, sendo configurado na forma de taludes e devidamente dotado de sistema de drenagem constituído por calhas de pé de talude e canaletas em todo o seu entorno, destinadas à captação e condução do fluxo de águas de chuva para a bacia de contenção de sedimentos, instalada à jusante.

No momento da vistoria foi observado que o referido depósito, embora ainda em operação, já apresenta um processo de regeneração da vegetação, a qual está se estabelecendo espontaneamente nos taludes.

Figura 4: Pilha de estéril e rejeitos.

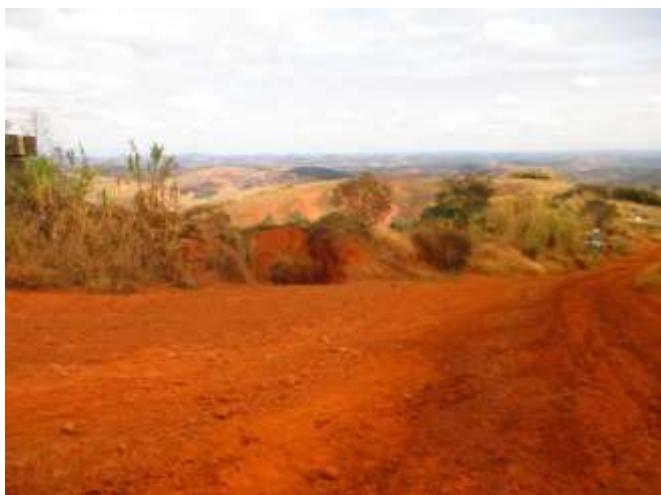
As vias de circulação internas encontram-se implantadas, e correspondem a cerca de 0,4 ha. São dotadas de sistema de drenagem de águas pluviais ao longo de toda a sua extensão. O referido sistema é constituído por canaletas destinadas à captação e condução do fluxo, interligadas a diques/bacias de contenção de sedimentos (sumps) que promovem a redução da energia, além da infiltração da água no solo e contenção de sedimentos, impedindo dessa forma a ocorrência de processos erosivos e o consequente assoreamento da drenagem à jusante do empreendimento. A limpeza das bacias de sedimentos é realizada periodicamente, antes do início do período chuvoso, sendo o material retirado depositado na pilha de estéril.

Figura 5: Vias internas de circulação

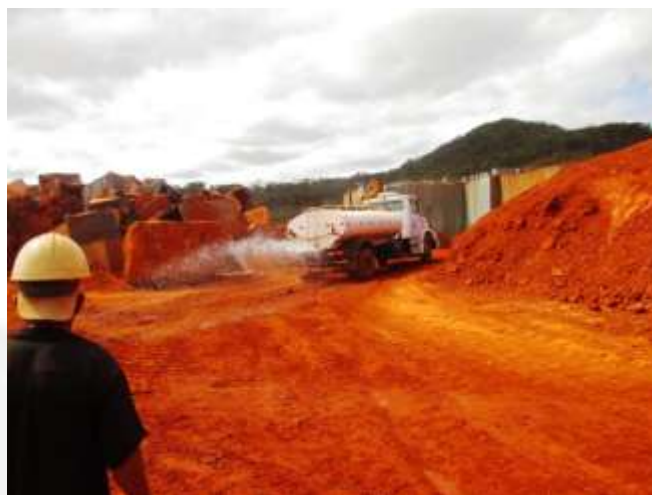
O empreendimento utiliza um caminhão pipa para a realização das atividades de umidificação dos acessos e vias internas de circulação, para fins de controle e redução das emissões de material particulado provenientes das atividades desenvolvidas. Esse procedimento é realizado várias vezes ao longo do dia, de modo a manter os acessos sempre úmidos.

Figura 6: Umidificação das vias com caminhão pipa.

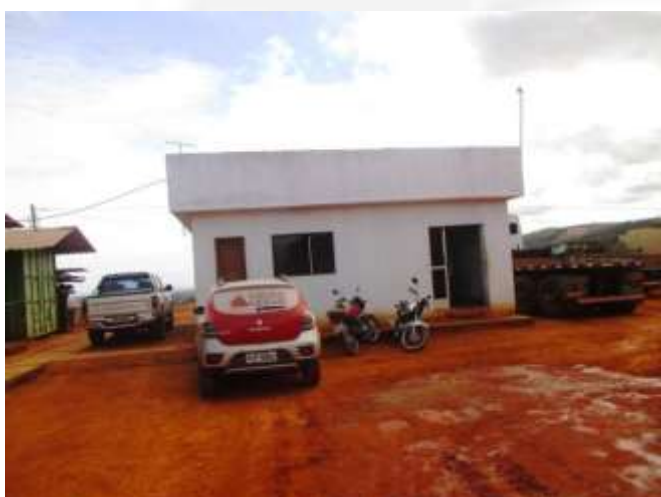
Figura 7: Estruturas de apoio - escritório

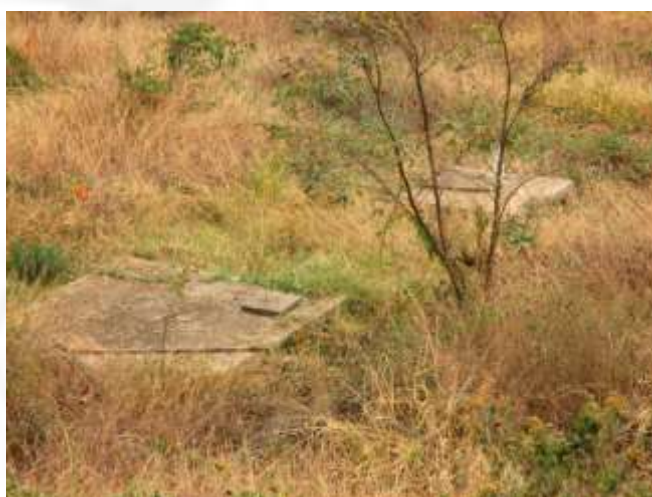
As instalações de apoio são constituídas pelo escritório administrativo, construído em alvenaria; refeitório e sanitários, implantados no interior de contêineres. Os efluentes gerados nos sanitários são direcionados a um sistema constituído por fossa séptica, seguida de filtro anaeróbio, sendo o efluente tratado lançado em sumidouro.

Figura 8: Fossa séptica/filtro anaeróbio/sumidouro

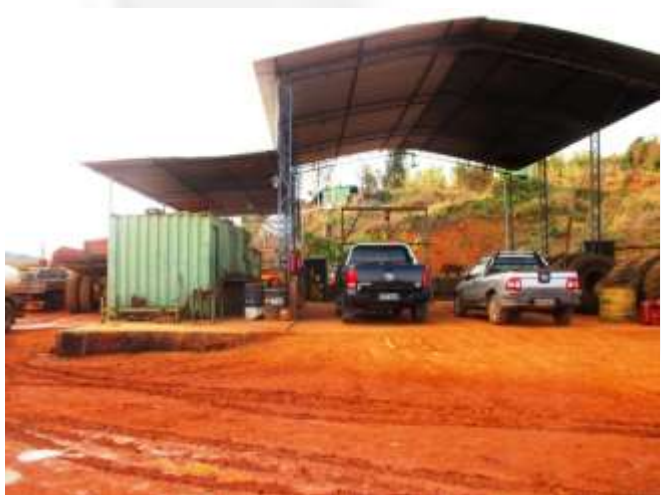
Além destas estruturas o empreendimento conta com uma área destinada à manutenção de equipamentos e maquinário. Nessa área funciona o depósito de resíduos oleosos, destinado ao armazenamento das peças usadas e demais materiais contaminados. Contígua a área de manutenção foi construída uma rampa de concreto destinada à lavagem dos veículos e maquinários.

Conforme verificado em vistoria, esse setor necessitava de algumas melhorias, relativas à limpeza e manutenção da área, as quais foram solicitadas mediante ofício de informação complementar e satisfatoriamente atendidas. Nesse sentido, fica determinado ao empreendedor, o estabelecimento de uma rotina periódica de limpeza e manutenção de todos os setores do empreendimento onde ocorre a geração de resíduos oleosos, ou contaminados com óleos. Esta rotina deverá ser realizada

Figura 9: Área de manutenção

mensalmente, sendo devidamente registrada e comprovada por meio de relatórios fotográficos a serem apresentados periodicamente.

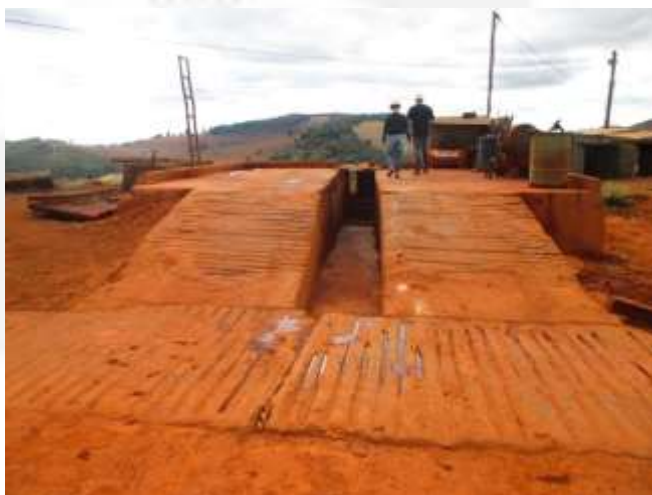
A área de lavagem de veículos foi construída em piso de concreto, com cobertura de telha metálica, sendo circundado por canaletas com caimento para o sistema separador de água e óleo. Existe ainda um lavador de veículos, constituído por uma vala de concreto, também interligada ao sistema separador de água e óleo, constituído por três caixas de fibra, onde é realizada a separação da fração sólida (lama), oleosa e líquida.

Os resíduos gerados no lavador de veículos, constituídos pela lama contaminada com óleos são acondicionados em bombonas metálicas de 200 litros, as quais ficam em local desprovido de cobertura. Nesse sentido, o empreendedor foi orientado a providenciar adequações na área de armazenamento das mesmas, garantido que o referido resíduo seja acondicionado em recipiente tampado e abrigado em local impermeável e dotado de sistema de contenção de possíveis vazamentos. Os demais resíduos contaminados com óleo encontram-se armazenados em local coberto, porém necessitando de medidas para adequação do piso, de modo a evitar possíveis contatos do resíduo com o solo. Estes resíduos são recolhidos periodicamente por empresa devidamente licenciada para este fim.

Figura 10: Lavador de veículos/maquinário

As adequações acima mencionadas, além de constarem no Auto de Fiscalização nº 264/2017 foram solicitadas através do ofício de informações complementares OF. NRRAV Nº 221/2017, tendo sido atendidas satisfatoriamente pelo empreendedor.

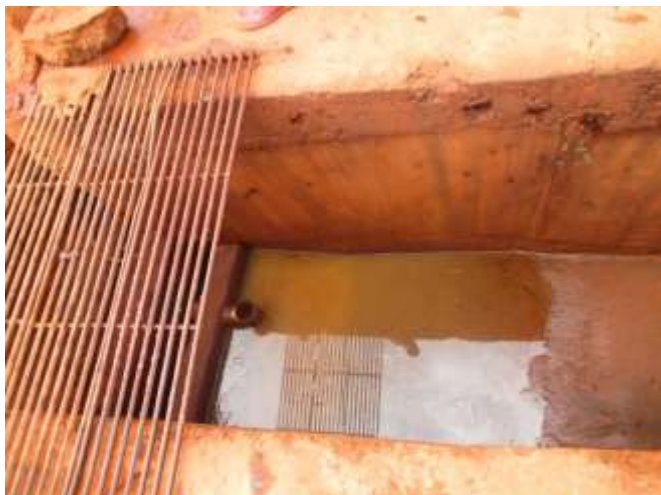
Figura 11: Caixa de sólidos

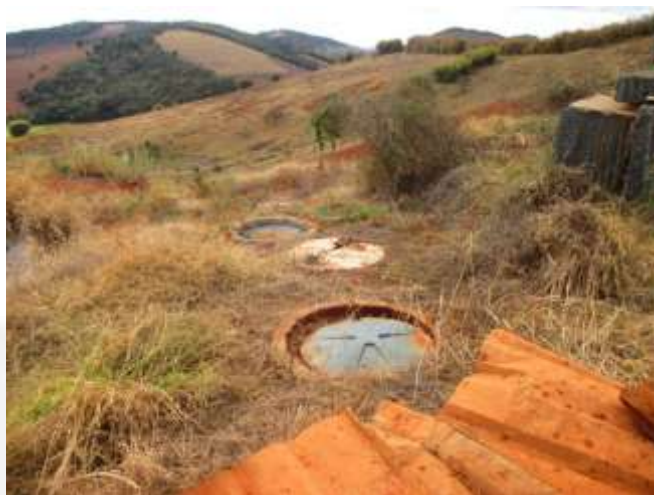
Figura 12: Sistema separador de água e óleo
