Parecer nº 30/SEMAP/SUPRAM SUL - DRRA/2023

PARECER ÚNICO Nº 30/2023		
Nº Documento do Parecer Único vinculado ao SEI: 60700374		
INDEXADO AO PROCESSO: Licenciamento Ambiental	PA SLA: 1865/2022	SITUAÇÃO: Sugestão pelo Deferimento
FASE DO LICENCIAMENTO: Renovação da Licença de Operação - RenLO	VALIDADE DA LICENÇA: 10 anos

EMPREENDEDOR: Votorantim Cimentos S.A.	CNPJ: 01.637.895/0088-93
EMPREENDIMENTO: Votorantim Cimentos S.A.	CNPJ: 01.637.895/0088-93

O empreendimento Votorantim Cimentos S.A atua na fabricação de cimento e coprocessamento de resíduos em forno de clínquer, exercendo suas atividades no município de Itaú de Minas - MG.

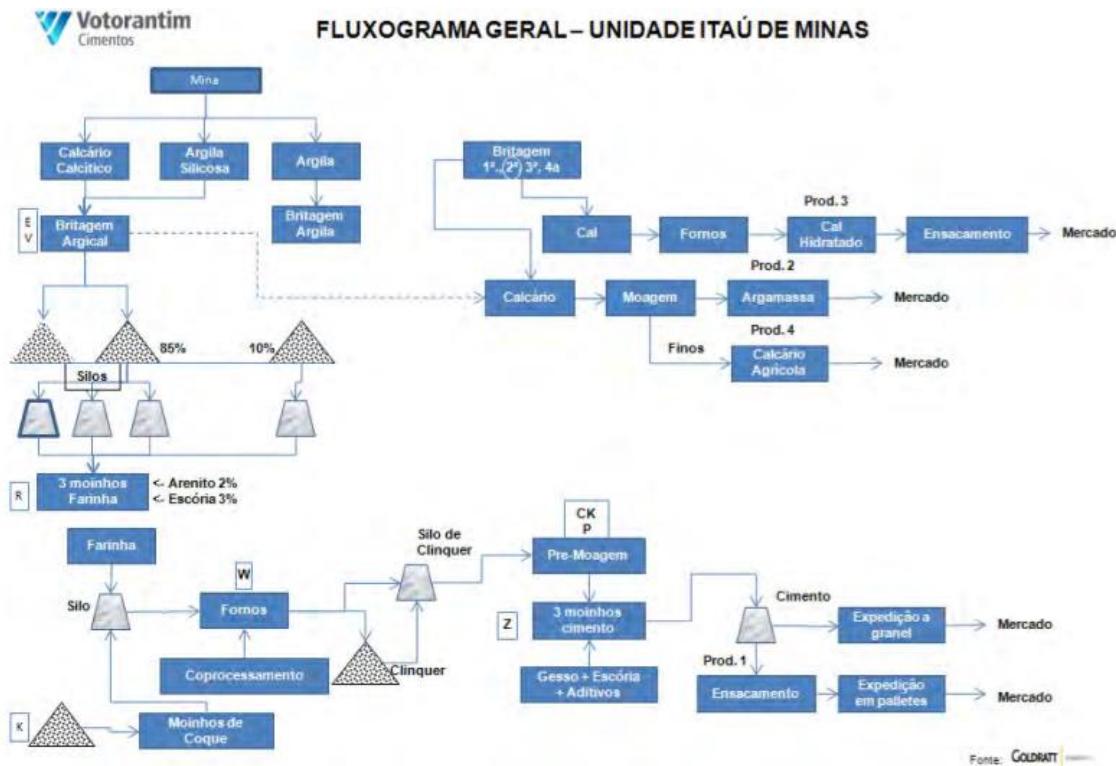
Figura 4 – Fluxograma geral – Processo produtivo unidade Itaú de Minas

processo de fabricação do cimento pode ser dividido em cinco principais etapas: Moagem de cru, Moagem de coque, Fornos de clinquerização, Moagem de cimento e Ensacagem do cimento. A Figura 5 abaixo apresenta o processo de fabricação de cimento, a Figura 6 ilustra as matérias primas e produtos e a Figura 4 apresenta o fluxograma geral da Unidade Itaú de Minas.

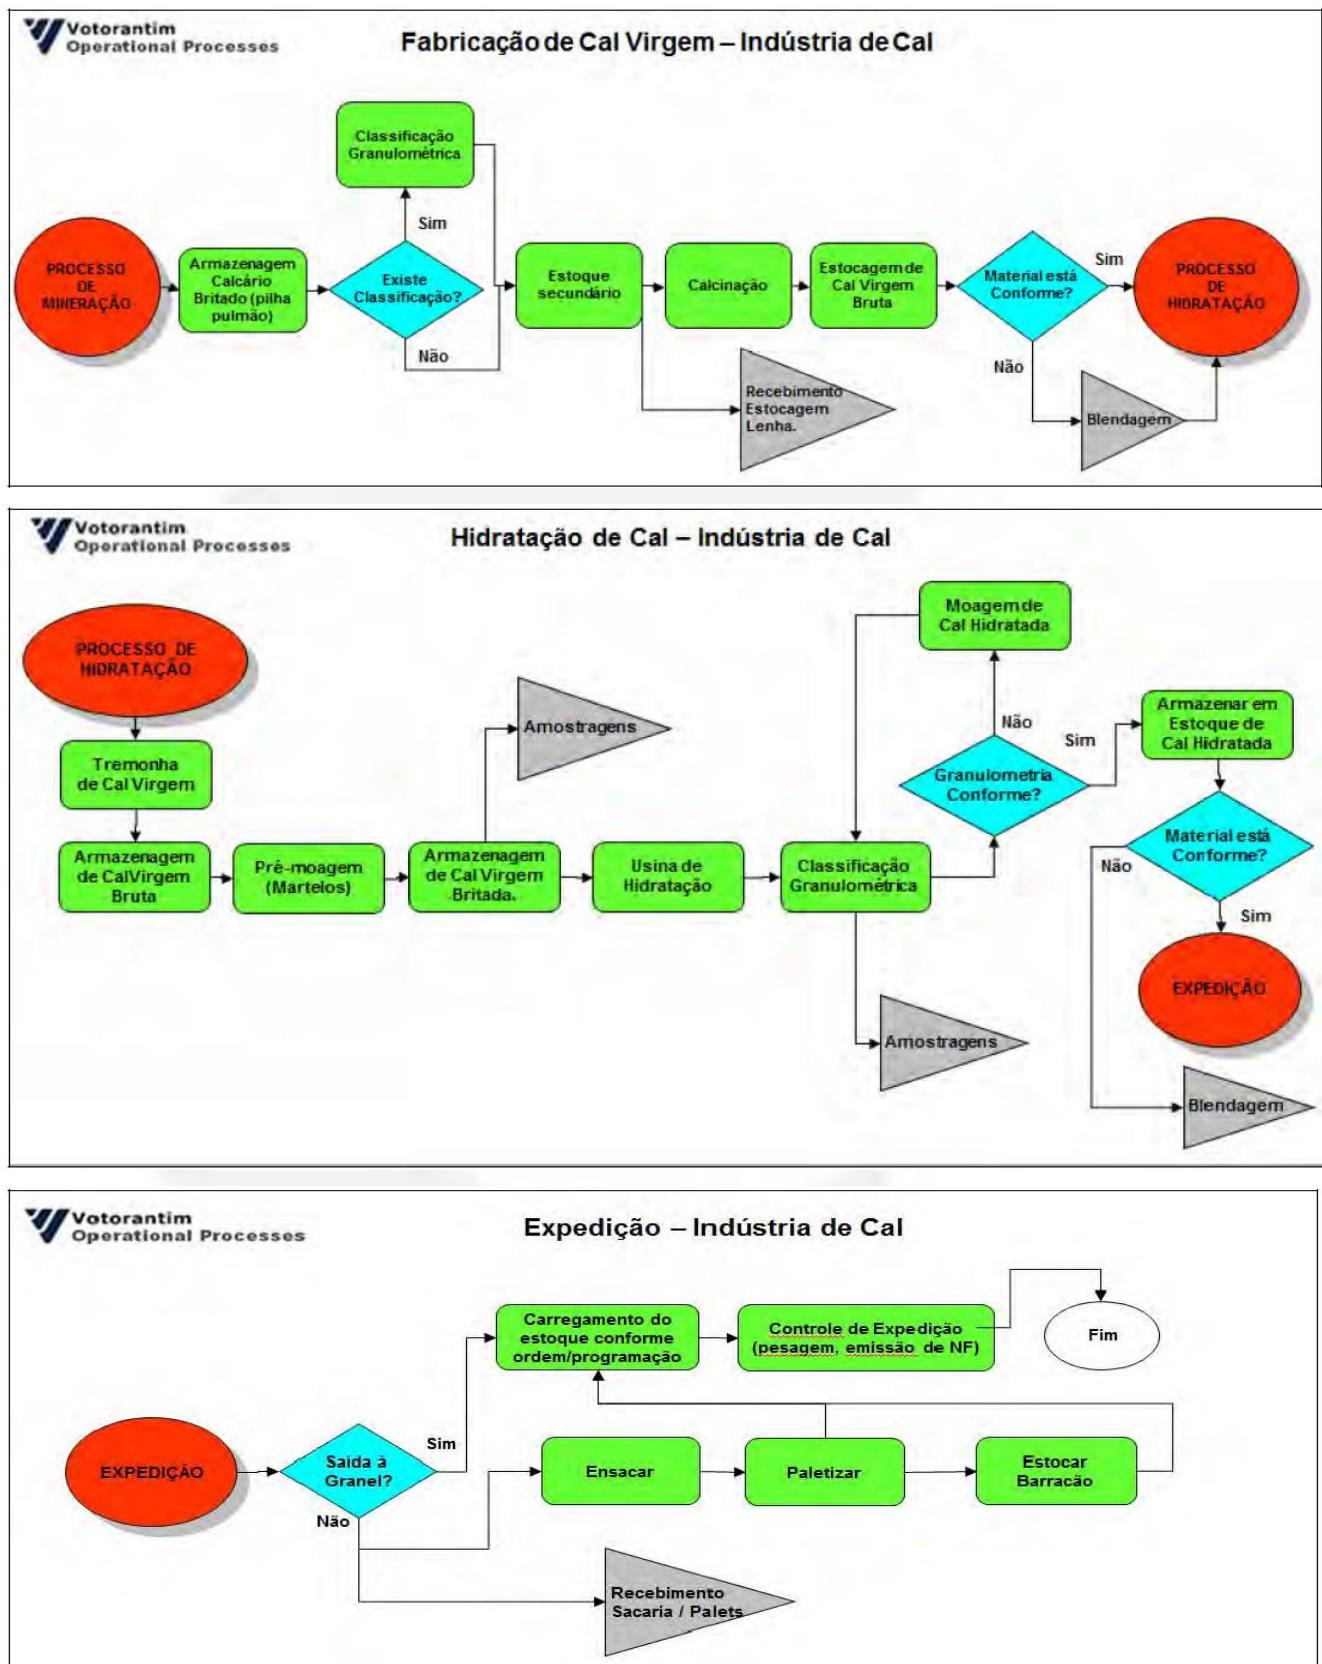
Figura 7 – Fluxogramas das etapas para fabricação de cal hidratada

A fabricação da cal hidratada é dividida em três etapas, sendo elas a fabricação de cal virgem, a hidratação do cal e por fim a expedição do produto pronto. A Figura 7 ilustra cada uma das etapas de fabricação de cal.

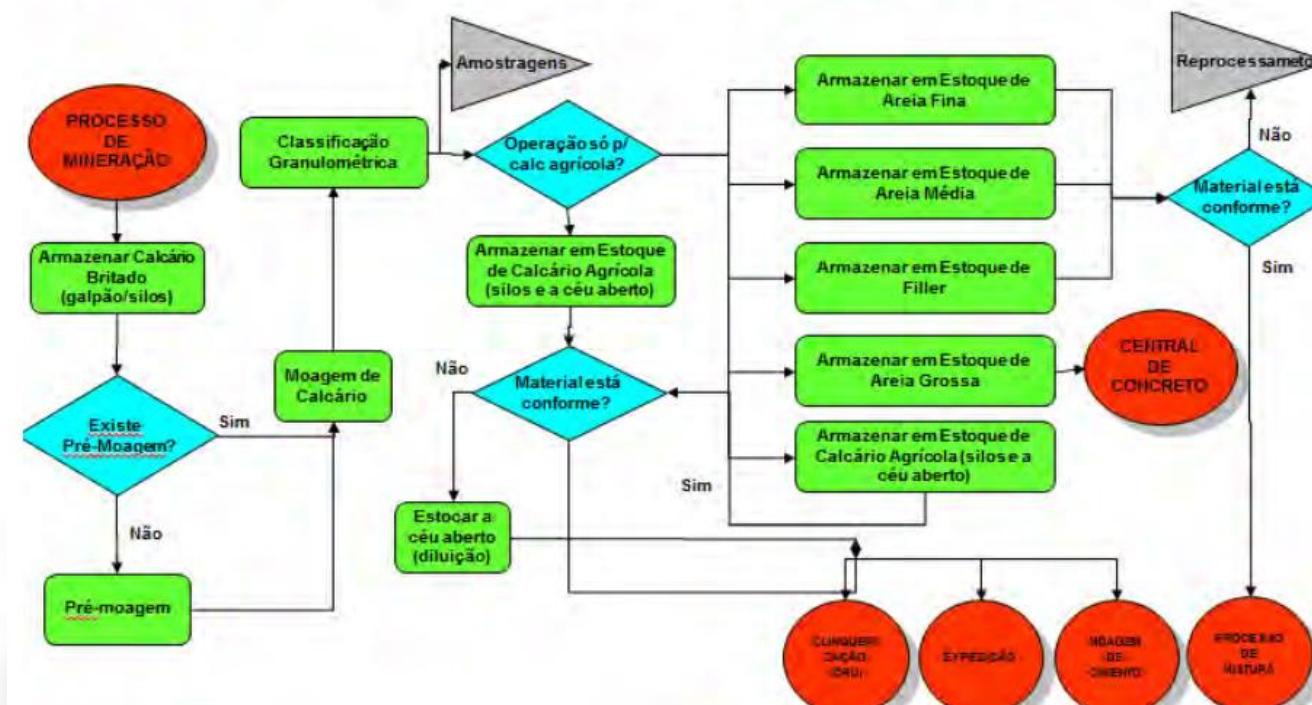
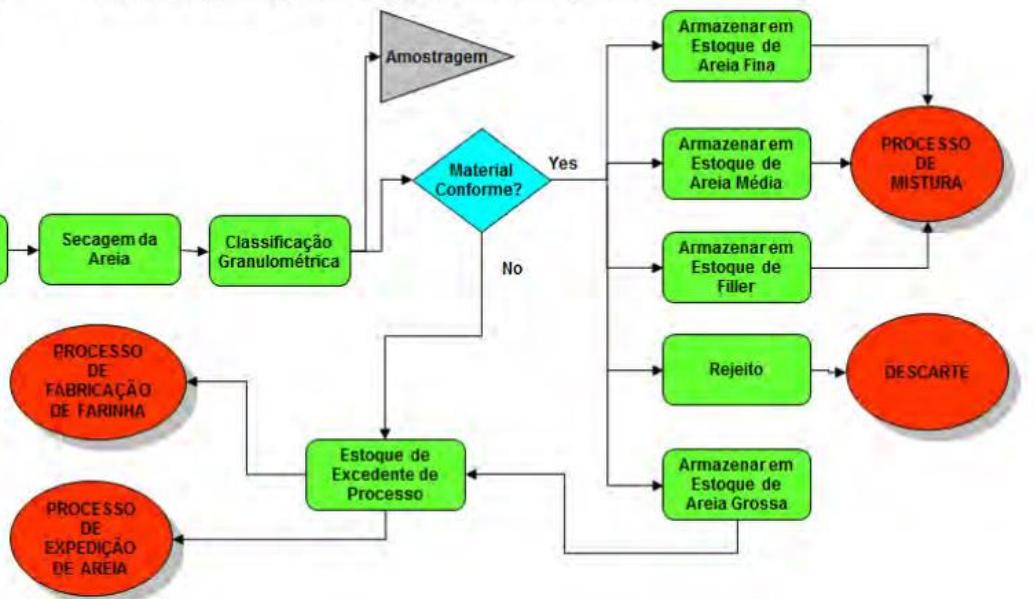
Moagem- Indústria de Argamassa e Calcário Agrícola

Classificação de Areia – Indústria de Argamassa

Figura 8 – Fluxogramas das etapas para fabricação de argamassa e calcário agrícola. Fonte:
RADA

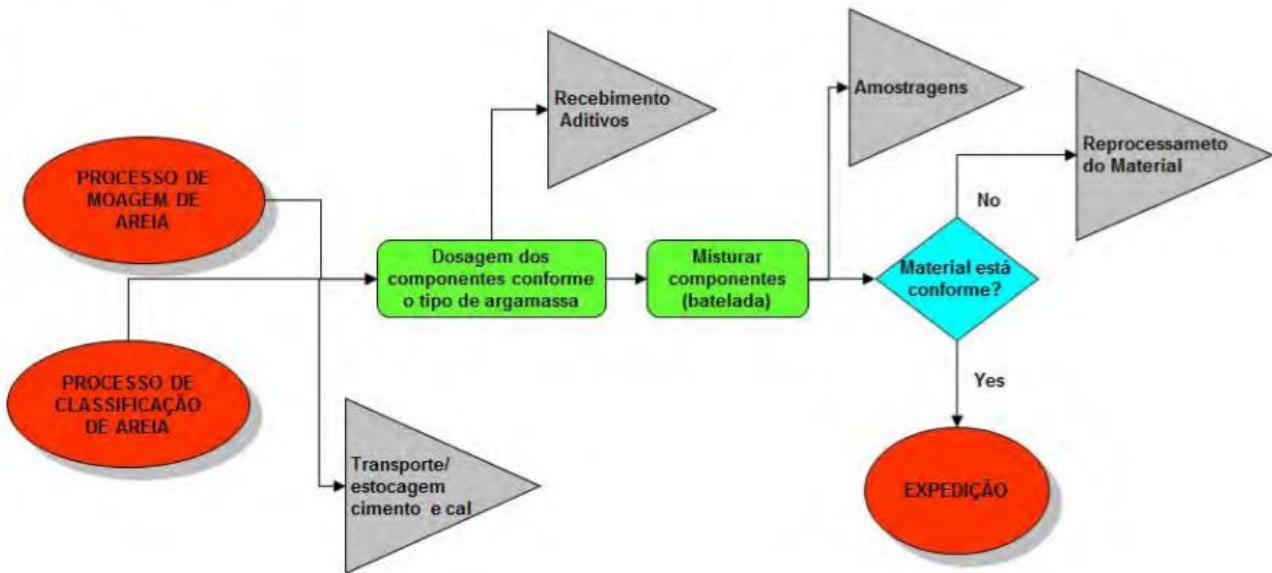
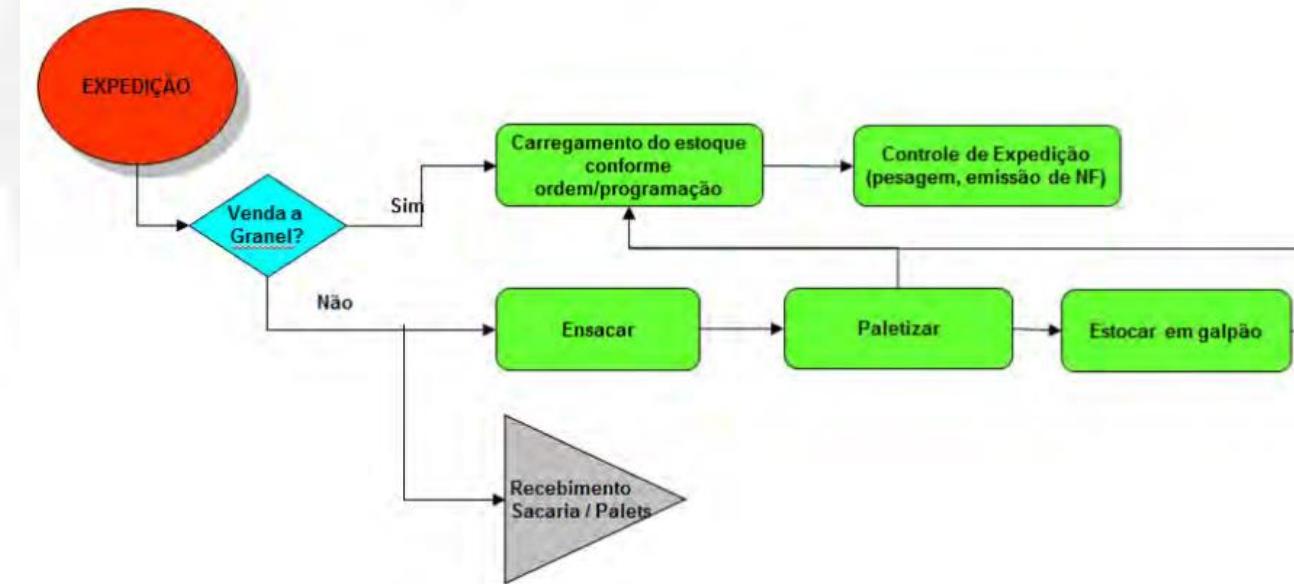
Mistura – Indústria de Argamassa

Expedição – Indústria de Argamassa

Figura 8 – (Cont.) Fluxogramas das etapas para fabricação de argamassa e calcário agrícola.

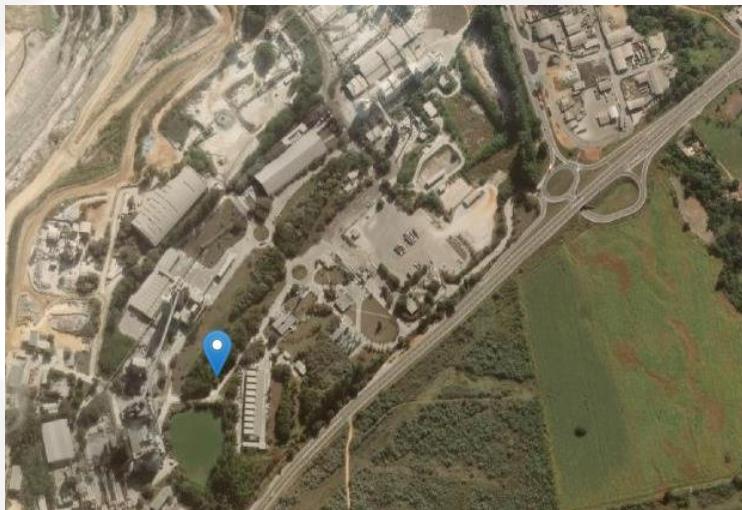
Figura 9 – Coordenada inicial da canalização

fevereiro de 2025. O canal de drenagem em questão, no Córrego Calazarte, se inicia nas coordenadas geográficas latitude 20°45'46"S e longitude 46°46'02"W e acaba nas coordenadas geográficas latitude 20°45'32"S e longitude 46°45'53"W. Em 09/05/2022 foi formalizado o processo de renovação desta portaria, através do processo SIAM 19898/2022 e SEI 1370.01.0016548/2022-59, que restou arquivado por não atendimento a informação complementar. Identificou-se que o trecho compreendido entre a coordenada geográfica inicial 20°45'32.15"S/46°45'53.33"W e a coordenada geográfica final 20°45'27.59"S/46°45'55.60"W também se encontra canalizado (canalização fechada) cumprindo ao empreendimento a formalização de processo para regularização de canalização mista. Considerando que a Portaria 196/2015 está vigente e que a canalização fechada já existia quando da última RenLO não há óbice para a RenLO em tela. Até o prazo máximo de 28/02/2025 cumprirá ao empreendimento a formalização do processo de regularização da outorga para a canalização mista.

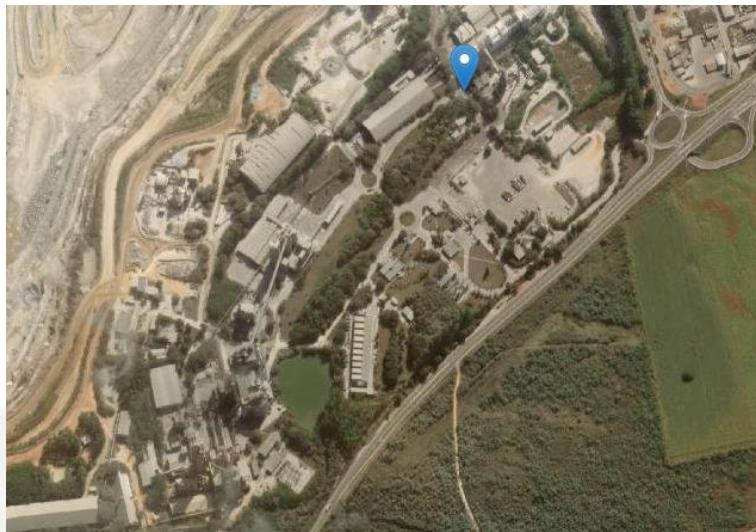
Figura 10 – Coordenada final da canalização

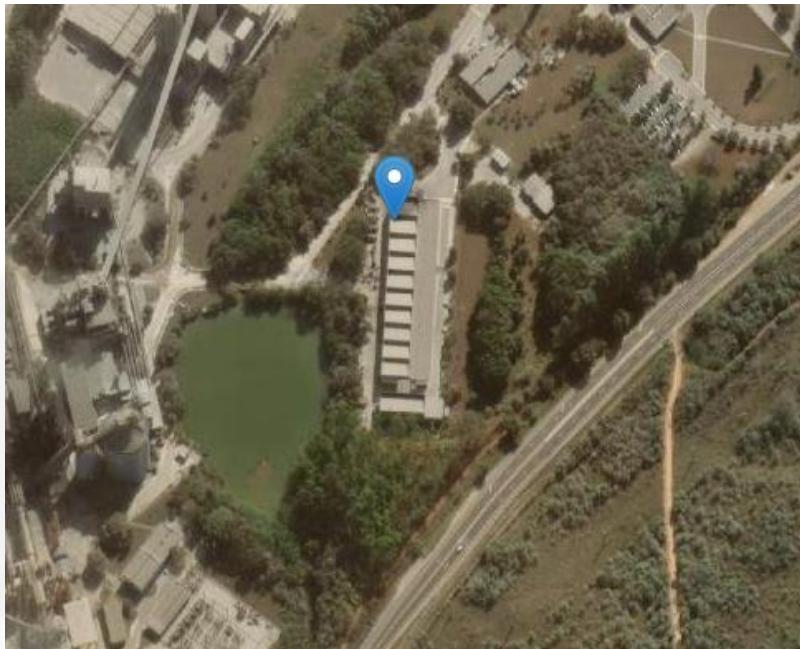
Figura 11 – Localização poço tubular 02 Fercalx

a diminuição do volume outorgado pelo Poço 2 não impacta negativamente no balanço hídrico do empreendimento visto que dispõe de outras fontes outorgadas.

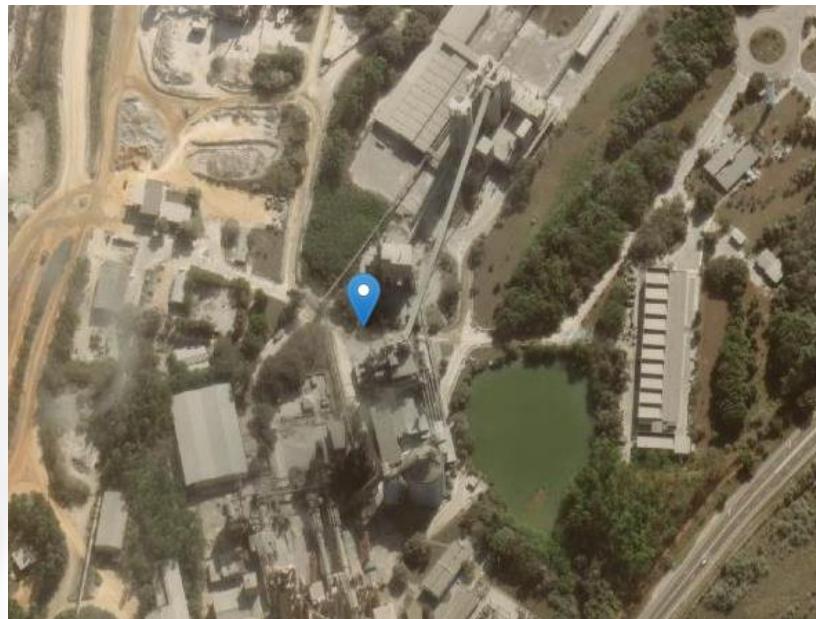
Figura 12 – Localização poço tubular 05

a Deliberação Normativa CERH 76/2022 e em observação ao teste de bombeamento retificou-se a vazão requerida para 12,4 m³/h num regime de operação de 16 horas/dia. Reiterou-se a informação que a diminuição do volume outorgado pelo Poço 5 não impacta negativamente no balanço hídrico do empreendimento visto que dispõe de outras fontes outorgadas.

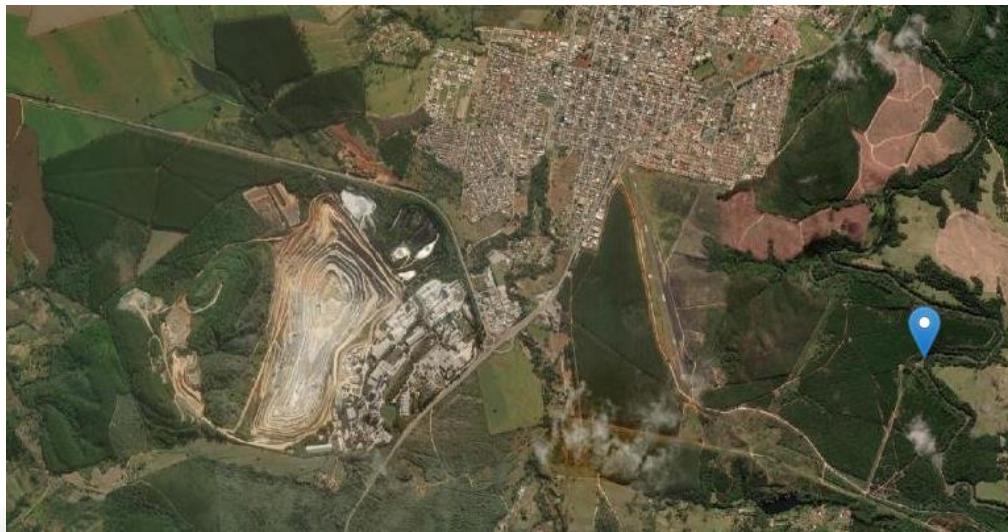
Figura 13 – Localização captação no Rio São João

A captação de 42 l/s de água no Rio São João é regularizada pela Portaria de Outorga de Uso nº 1047/2017 de 30 de Março de 2017 no processo 26752/2015 de Renovação da Portaria nº 47/2011, com validade até 3 de Outubro de 2022. O ponto de captação localiza-se nas coordenadas 20°45'38"S e 46°43'58"W com a finalidade de consumo industrial com o tempo de captação de 24h/dia, 12 meses/ano. Em 9 de Maio de 2022, vide processo SEI 1370.01.0016560/2022-26 e SIAM 19917/2022, o empreendimento formalizou a solicitação de renovação de portaria junto a SUPRAM Sul de Minas, em análise concomitante à renovação da licença ambiental, com parecer pelo deferimento.

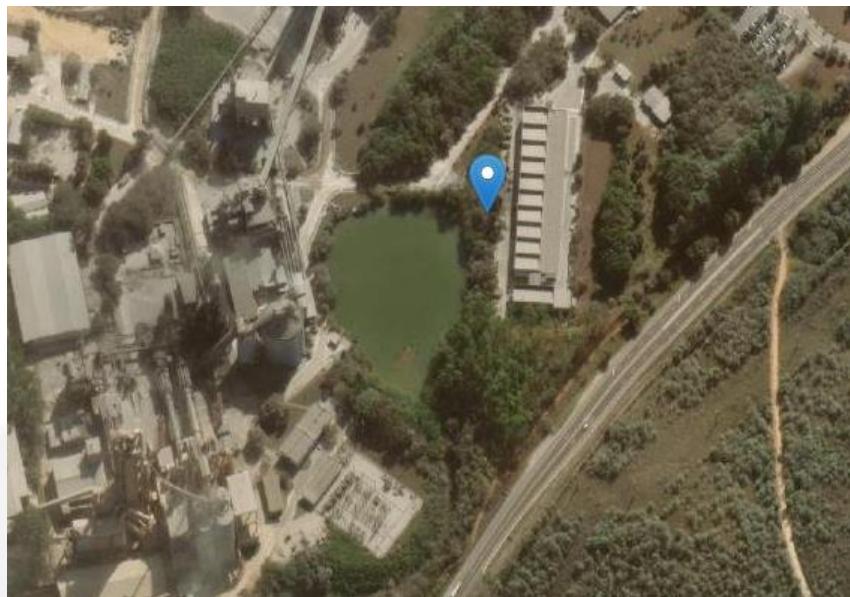
Figura 14 – Localização captação barramento / Córrego Calazarte

Já a captação de 83,3 ℓ/s de água no Córrego Calazarte é regularizada pela Portaria de Outorga de Uso nº 1053/2017 de 30 de Março de 2017, processo 30289/2015 de Renovação da Portaria nº 243/2011, com validade até 3 de Outubro de 2022, no qual é especificado a captação de águas públicas no Córrego Calazarte em barramento já existente. O barramento encontra-se localizado nas coordenadas 20°45'48"S e 46°46'1"W. A captação tem a finalidade de consumo industrial com o tempo de captação de 24h/dia, 12 meses/ano. Em 10 de Maio de 2022 foi formalizado o processo de renovação da portaria, SIAM 20160/2022 e SEI 1370.01.0016581/2022-41, junto a SUPRAM Sul de Minas, em análise concomitante à renovação da licença ambiental, com parecer pelo indeferimento. A motivação para tal foi que o empreendimento não instalou o dispositivo de manutenção de fluxo residual e não garantiu o fluxo residual mínimo de 50% (cinquenta por cento) da Q7,10, equivalente a 0,03375 m³/s, conforme leituras efetuadas pela estação "VCIMENTOS LAGOA JUSANTE". Novo processo foi então formalizado, SEI 1370.01.0000347/2023-13 e SIAM 4823/2023 sendo a sugestão pelo deferimento.

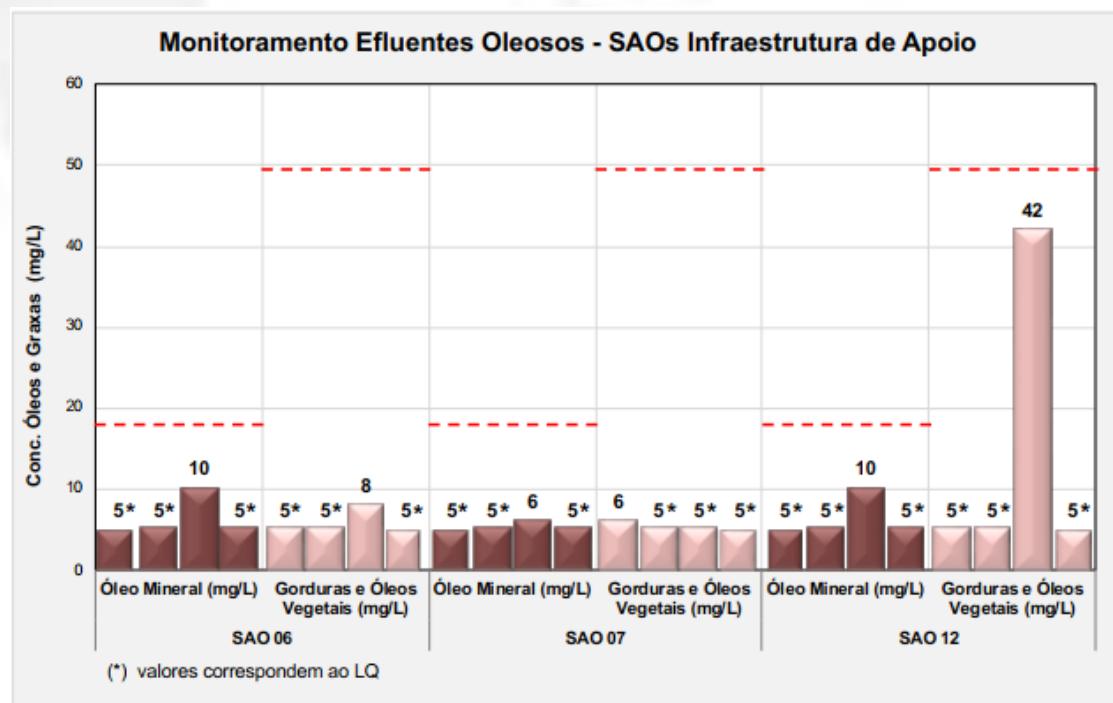
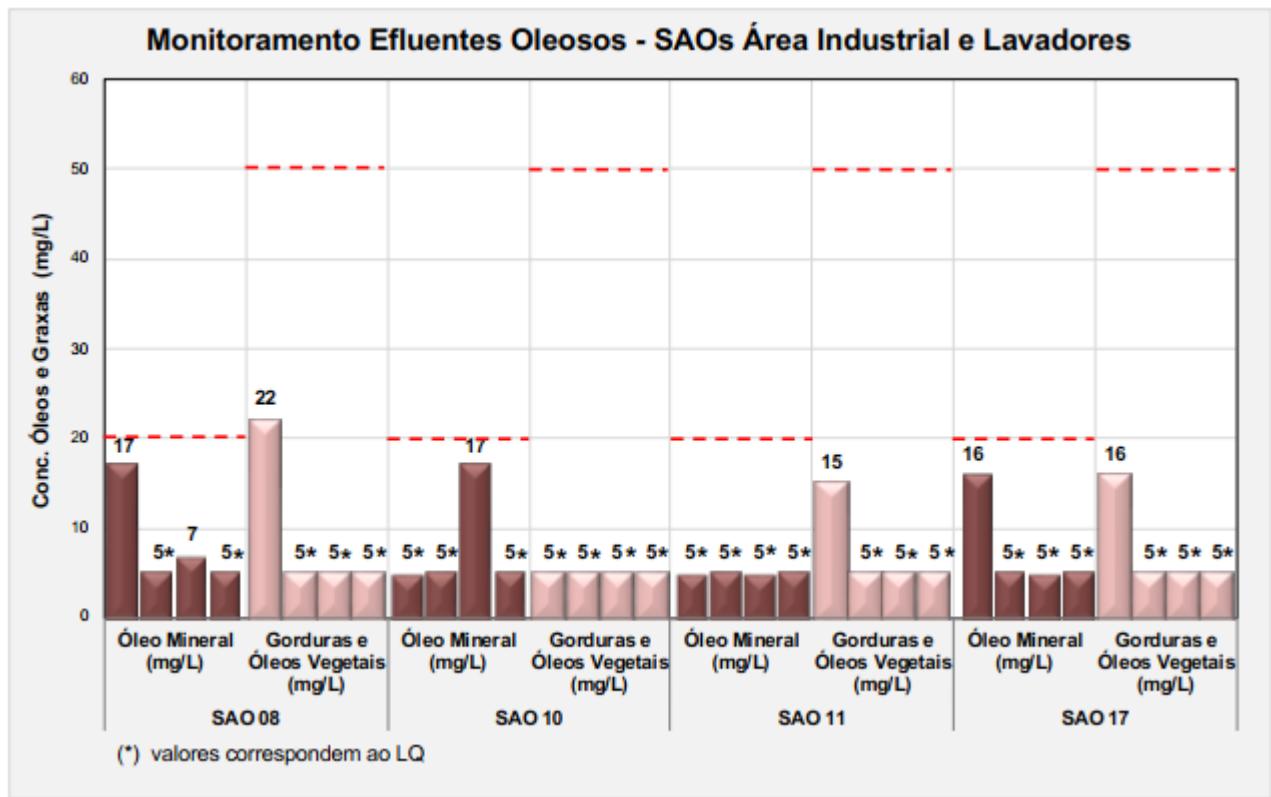
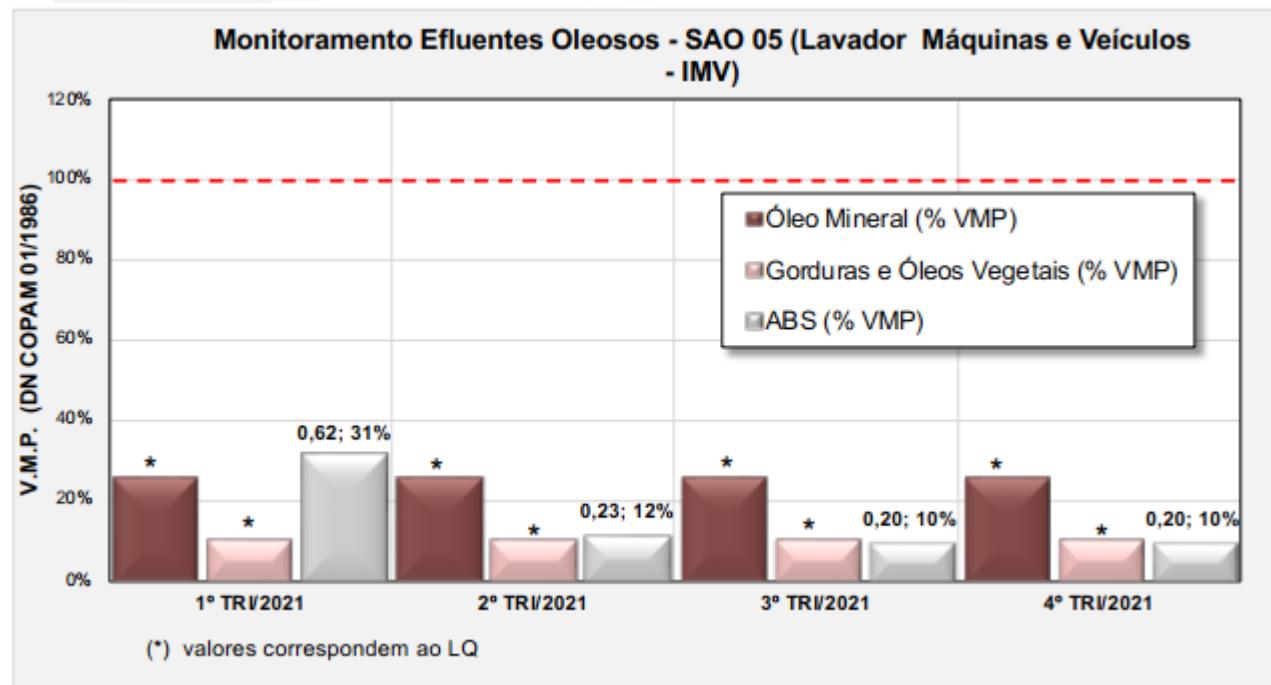
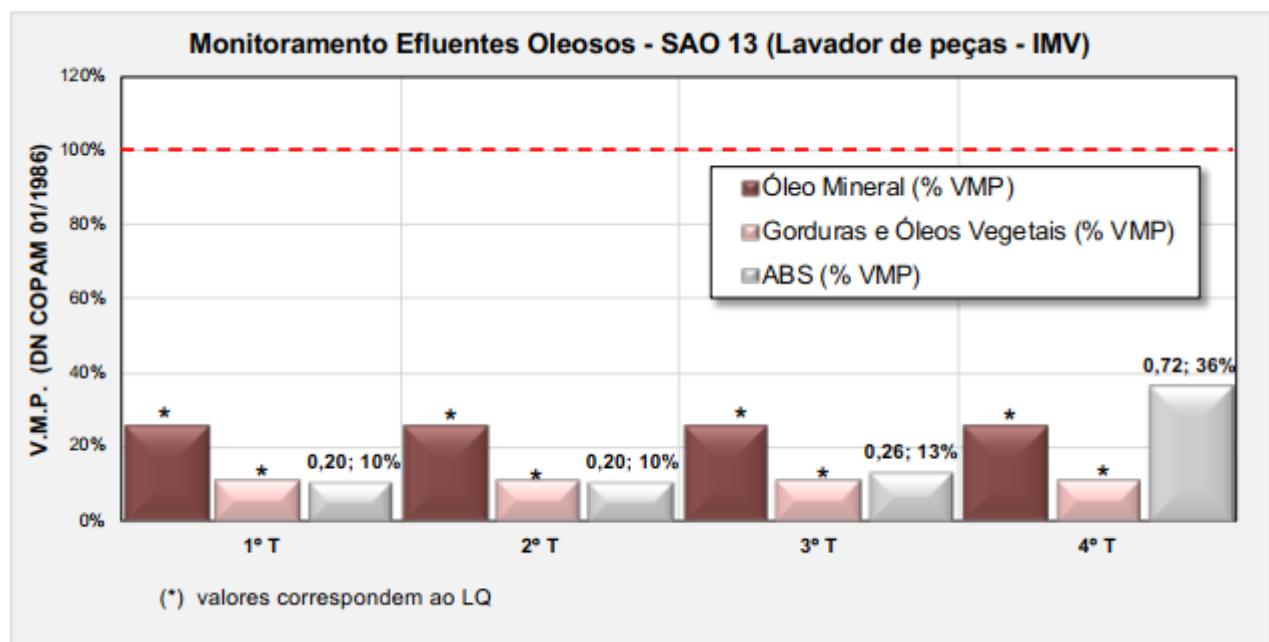
Figura 18 – Gráficos com os resultados dos monitoramentos dos sistemas SAO, ano-base 2021.

Figura 18 (cont) – Gráficos com os resultados dos monitoramentos dos sistemas SAO, ano-base 2021. Fonte: RADA

Figura 18 (Cont.) – Gráficos com os resultados dos monitoramentos dos sistemas SAO, ano-base 2021. Fonte: RADA

Os resultados das campanhas de monitoramento ano base 2021 encontram-se consolidados na representação gráfica da Figura 16. Os gráficos não incluem os Sistemas SAO 01, SAO 02, SAO 03, SAO 04, SAO 09 e SAO 14, uma vez que esses sistemas apresentaram todos os resultados abaixo do Limite de Quantificação analítico.

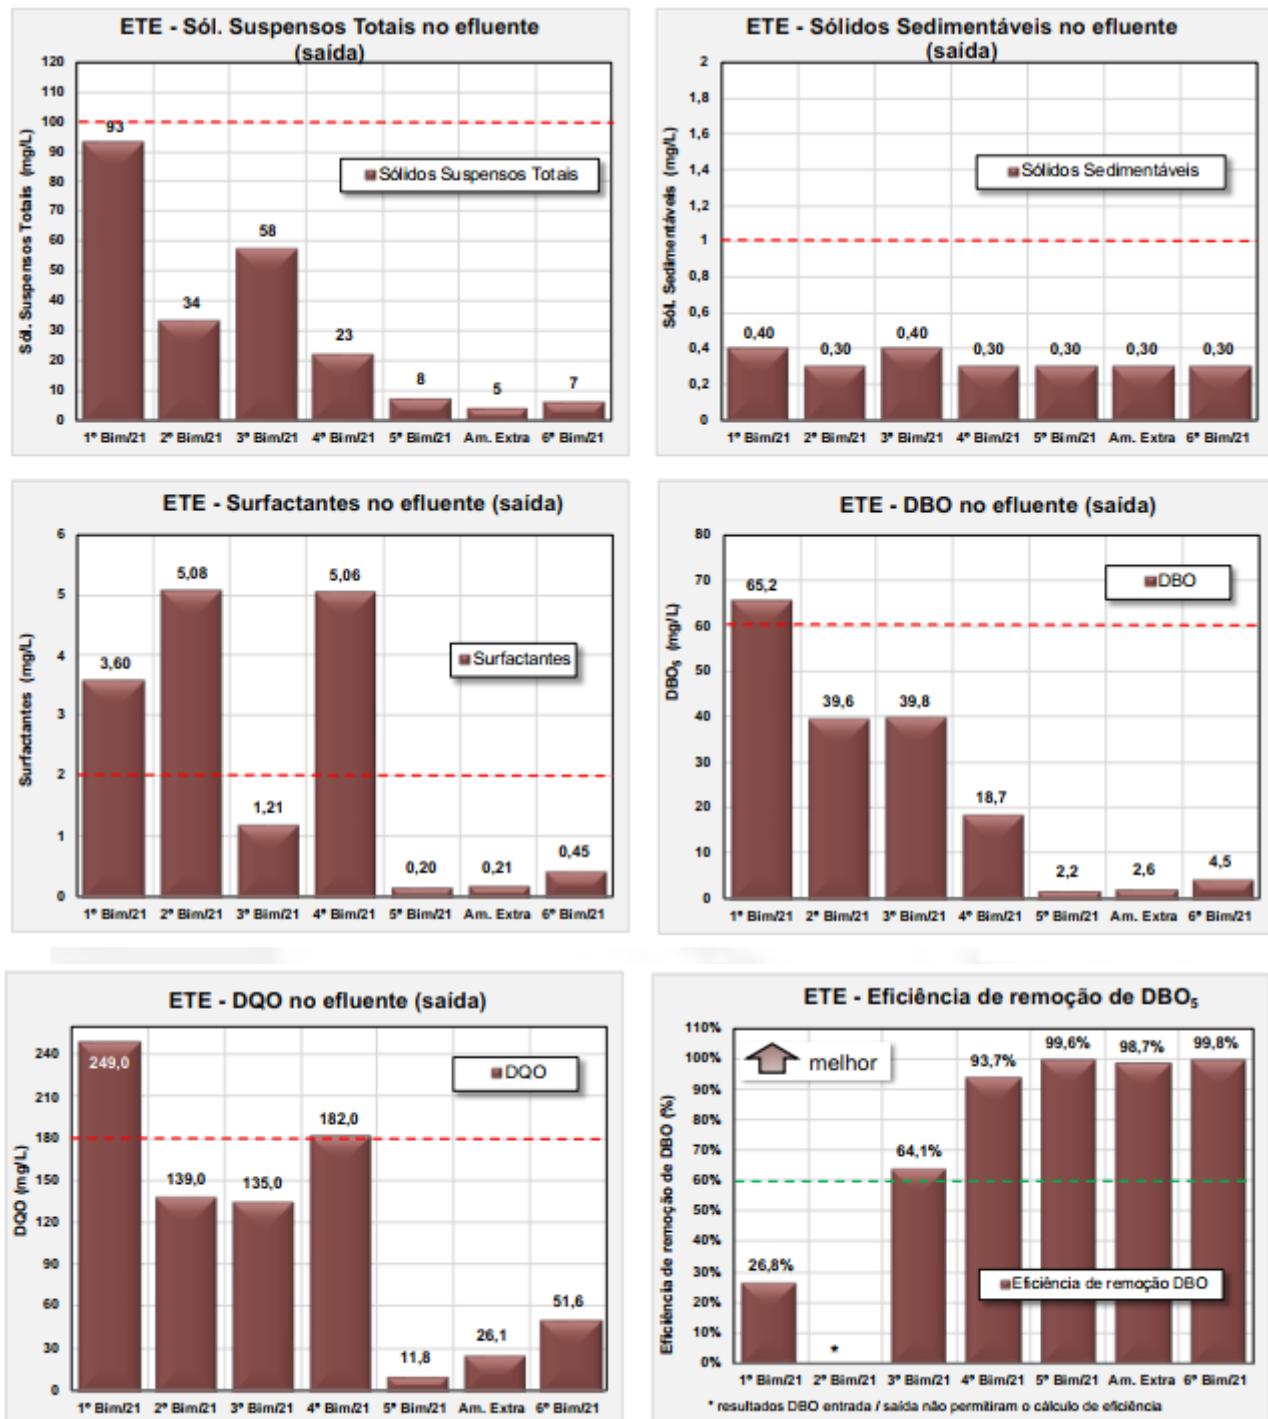
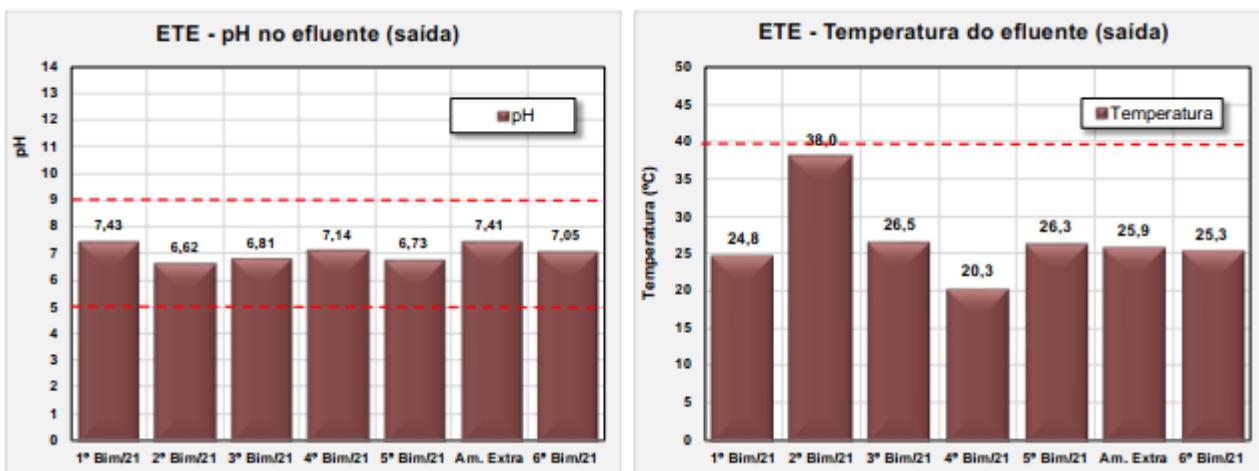
Figura 19 - Gráficos com os resultados do monitoramento da ETE, ano-base 2021. Fonte: RADA

Figura 19 – (Cont) Gráficos com os resultados do monitoramento da ETE, ano-base 2021.

Consta no RADA, Anexo H, os gráficos dos resultados de monitoramento da ETE para o ano base 2021, Figura 19 abaixo.

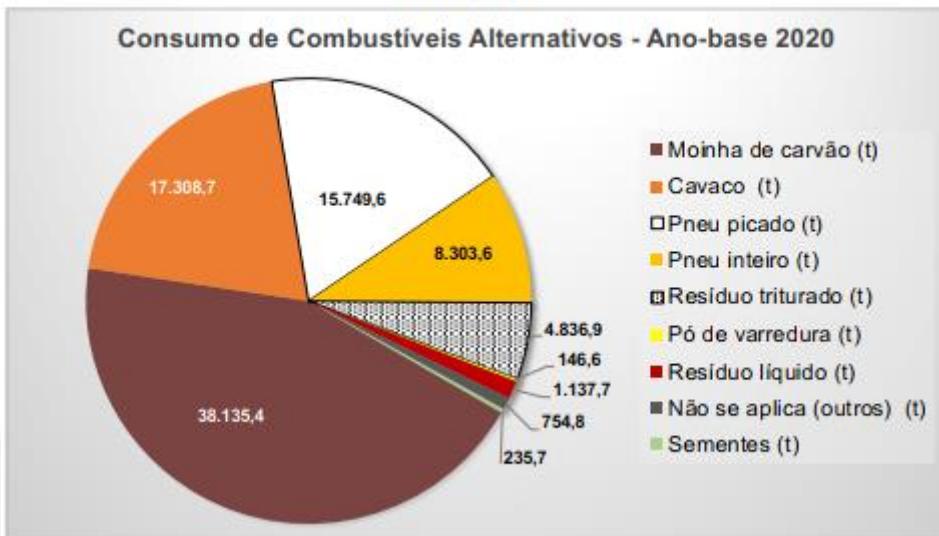
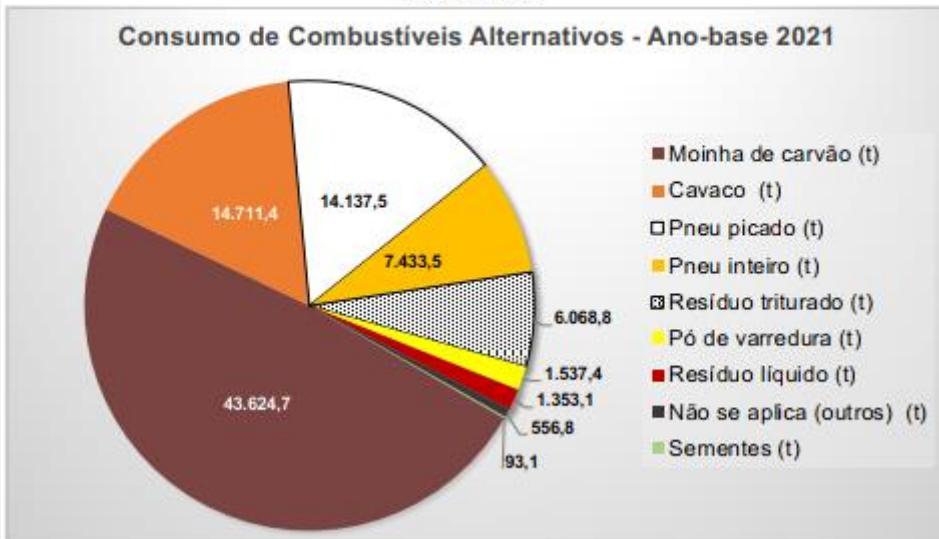
Gráfico 1 – Consumo de combustíveis alternativos da Votorantim Cimentos - Unidade Itaú de Minas, ano-base 2020.

Gráfico 2 – Consumo de combustíveis alternativos da Votorantim Cimentos - Unidade Itaú de Minas, ano-base 2021.

Figura 20 - Dados de coprocessamento de resíduos e demais combustíveis alternativos nos anos de 2020 e 2021. Fonte: RADA

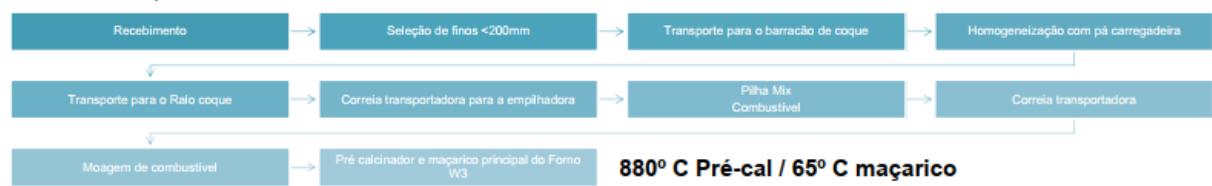
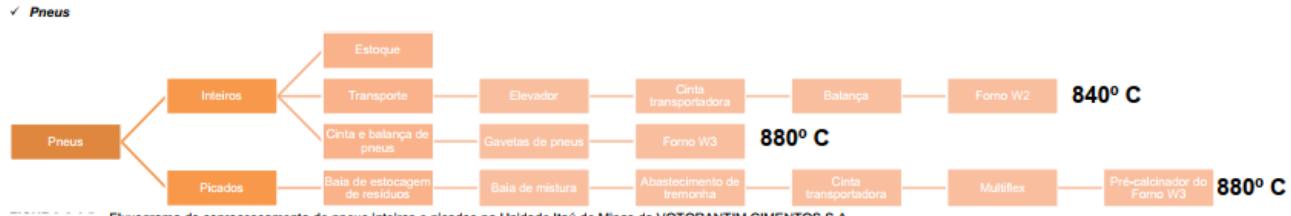
✓ Resíduos de Aluocoque

✓ Pneus

Figura 21 – Fluxograma do coprocessamento de resíduos na Votorantim Cimentos S.A. Fonte: RADA

Os resíduos trituráveis e pneus são recepcionados e amostrados na portaria da fábrica, sendo encaminhados para o pátio de estocagem provisória onde são inspecionados e direcionados para armazenamento em galpões cobertos e dotados de piso em concreto.

No caso do sistema de alimentação dos pneus, estes são colocados em uma correia transportadora com balança e dosados, sendo a alimentação realizada através de um sistema com duas gavetas com pistões pneumáticos que abrem e fecham alternadamente alimentando os pneus no forno.

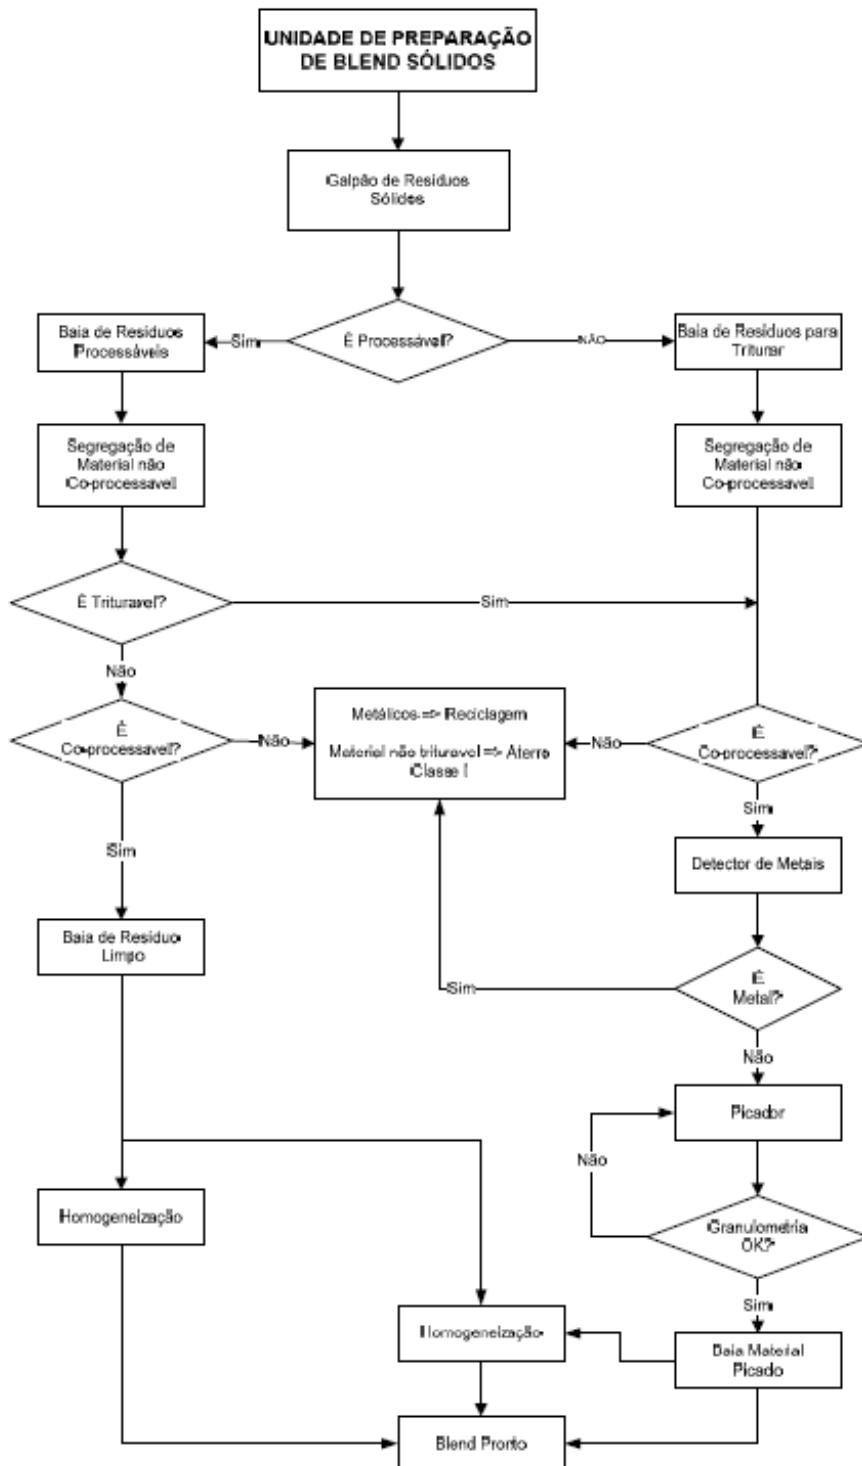
Figura 22 – Fluxograma da formação de blend sólido.

Abaixo encontram-se os fluxogramas do processamento de resíduos com a formação de blends sólidos e blends líquidos pelos geradores antes do envio para coprocessamento.

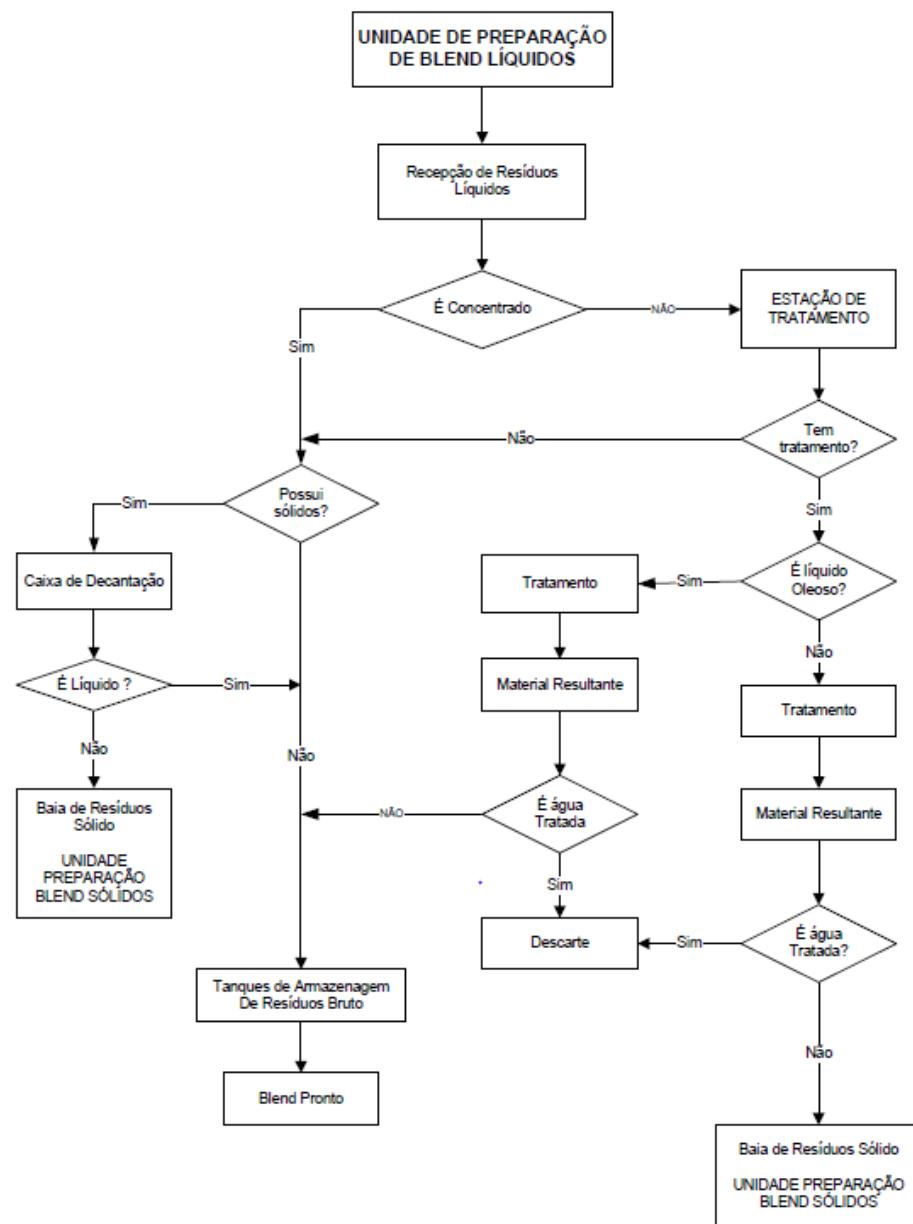
Figura 23 – Fluxograma da formação de blend líquido.

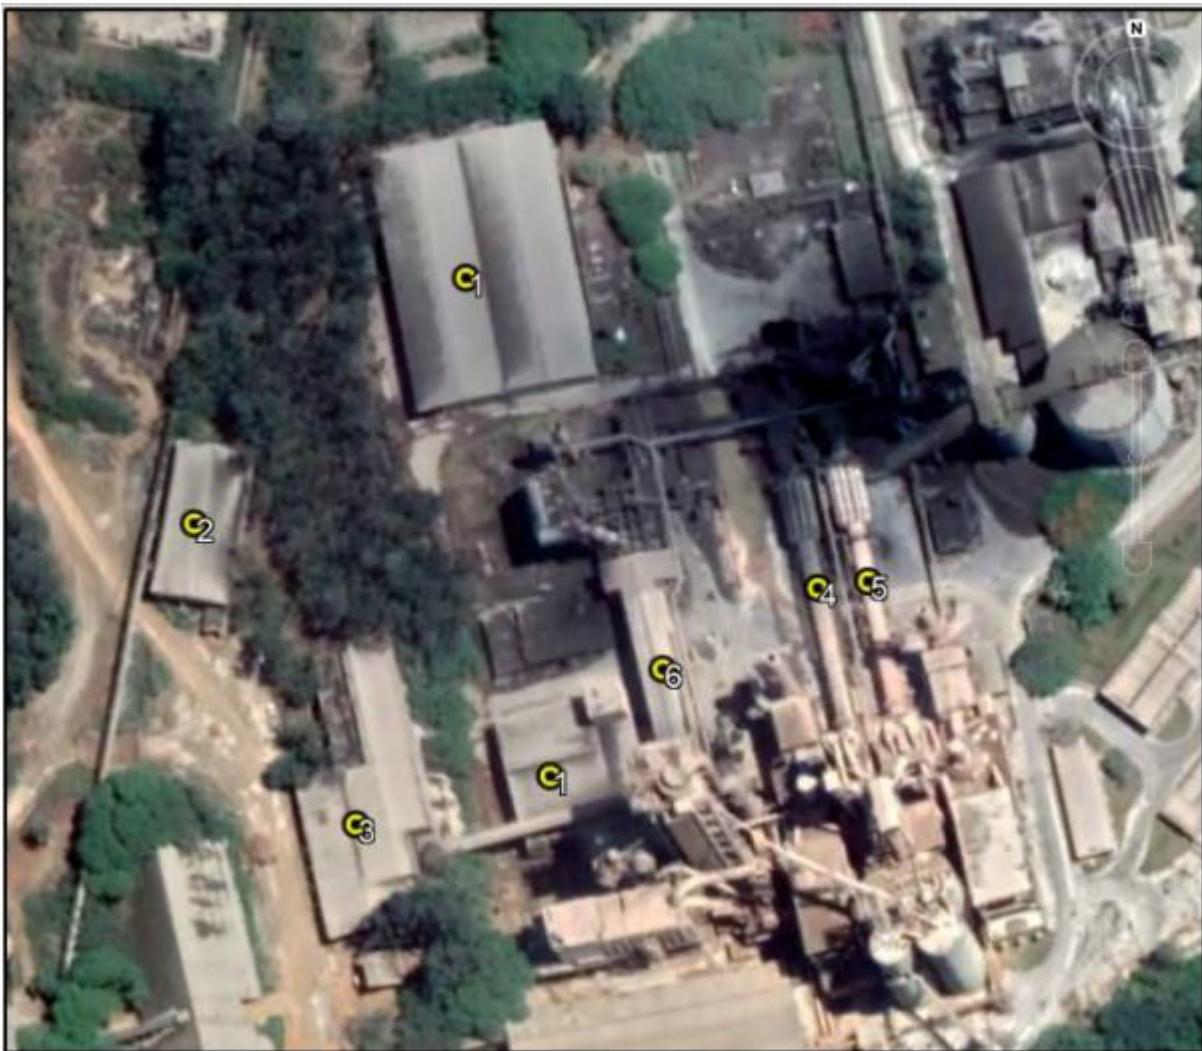
Figura 24 – Imagem de satélite com a indicação das principais instalações que envolvem a atividade de coprocessamento de resíduos na Unidade Itaú de Minas da VOTORANTIM CIMENTOS S.A. Fonte: PCA para aditamento de novos resíduos, documento SEI 33073869.

Legenda: 1 - Barracão de pneus; 2 - Galpão de resíduos; 3 - Galpão de coprocessamento; 4 - Forno de clínquer W1; 5 - Forno de clínquer W2; 6 - Forno de clínquer W3.
