PARECER ÚNICO Nº 1375381/2017 (SIAM)

INDEXADO AO PROCESSO: Licenciamento Ambiental	PA COPAM: 00074/1980/087/2017	SITUAÇÃO: Sugestão pelo Deferimento
FASE DO LICENCIAMENTO: Licença Prévia e de Instalação Concomitantes – LP+LI		VALIDADE DA LICENÇA: 6 anos

EMPREENDEDOR: Votorantim Metais Zinco S.A.	CNPJ: 42.416.651/0006-11
EMPREENDIMENTO: Votorantim Metais Zinco S.A.	CNPJ: 42.416.651/0008-83
MUNICÍPIO(S): Juiz de Fora	ZONA: Rural
COORDENADAS GEOGRÁFICA (DATUM): SAD 69	LAT/Y 21°43'4,5" LONG/X 43°28'38,2"

O presente parecer único visa dar subsídio à análise pela Câmara Técnica Especializada de Atividades Industriais a respeito da solicitação de Licença Prévia concomitante com a Licença de Instalação para a ampliação da barragem da Pedra, no município de Juiz de Fora, cujo empreendedor é a Votorantim Metais Zinco S.A. O processo administrativo possui o número 74/1980/087/2017.

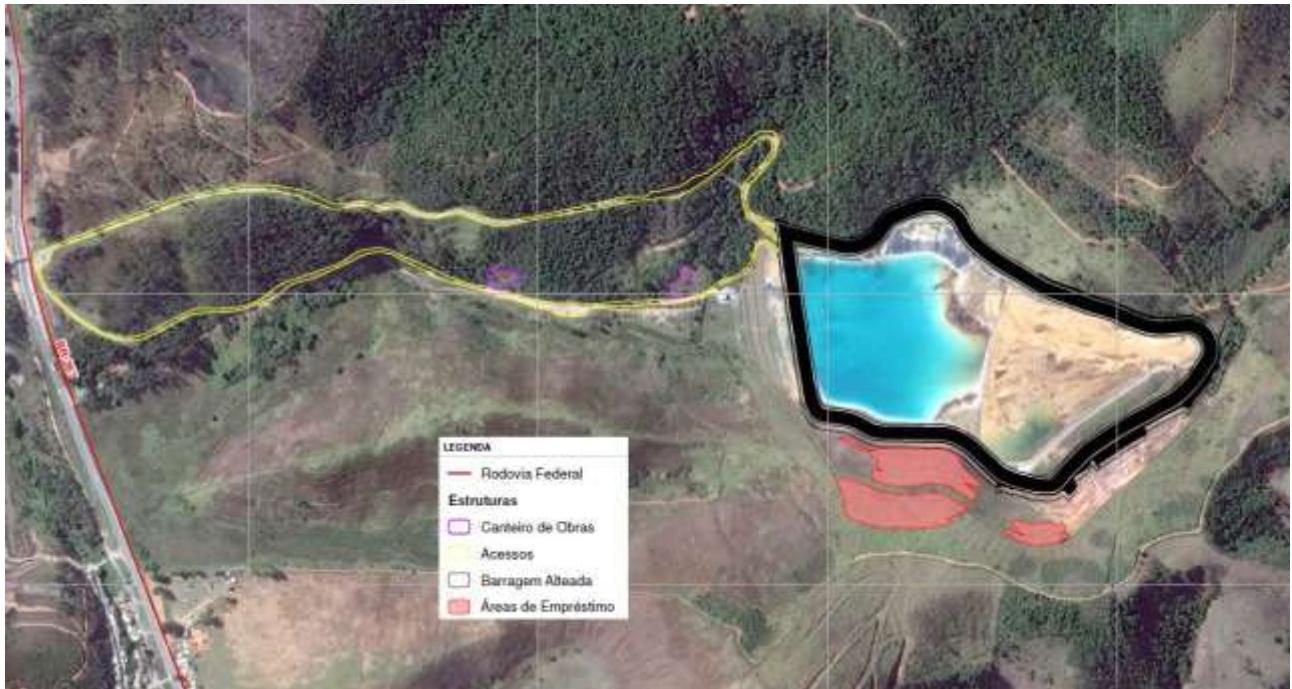
Figura 2: Layout geral da barragem da Pedra.

A imagem a seguir apresenta o layout geral do empreendimento, após o alteamento da barragem da Pedra.

Dados Gerais	
Localização	Quadrícula 21°43'04" e 21°43'32" de latitude Sul e 43°28'29" e 43°28'50" de longitude Oeste
Finalidade	Contenção de rejeito do processo hidrometalúrgico da produção de Zinco
Cota da Crista atual [m]	751,0
Cota da Crista Etapa 2 [m]	761,0
NA Normal atual [m]	749,0
NA Normal Etapa 2 [m]	759,0
Altura da Barragem atual [m]	33,0
Altura da Barragem Etapa 2 [m]	43,0
Volume do Reservatório atual [m³]	1.634.000
Volume do Reservatório após Etapa 2 [m³]	3.534.000
Tipo de Seção	Homogênea
Instrumentação	Marcos superficiais, pinos de recalque, inclinômetros, indicadores de nível de água, piezômetros tipo Casagrande e piezômetros elétricos
Revestimento Interno	Possui
Estrutura Vertente	Bombeamento com tratamento do efluente

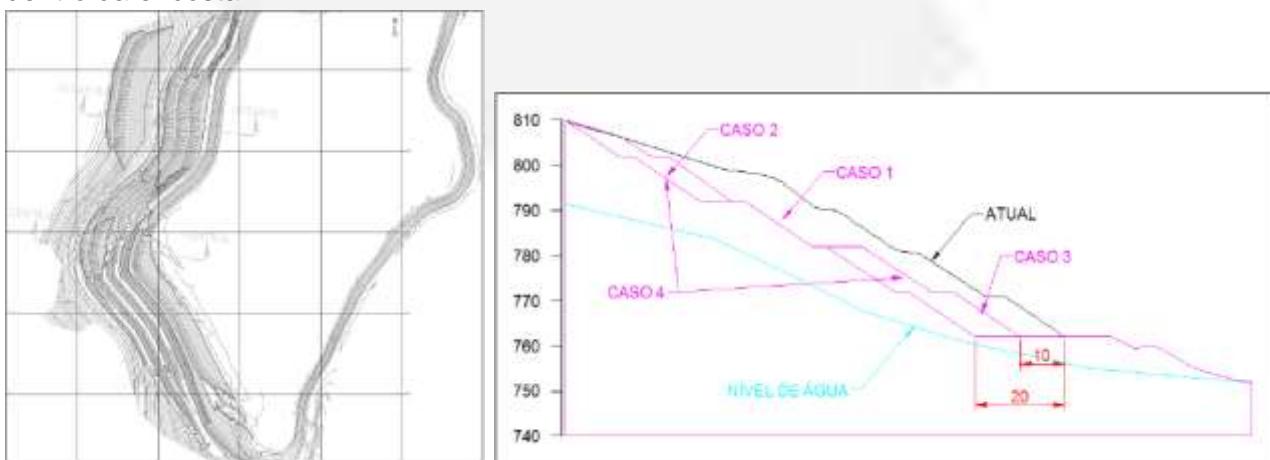
Figuras 3 e 4: Localização das seções utilizadas nas análises e casos avaliados de geometria.

A área de empréstimo a ser utilizada nesta etapa trata-se da mesma já utilizada na etapa 1 e se localiza na margem esquerda da barragem. As premissas de utilização consistem em preservar ao máximo e não invadir a área de Reserva Legal, a canaleta na crista do talude e as áreas de preservação permanente (APP). Os estudos iniciais serviram para avaliação de uma geometria para o projeto de lavra e, principalmente, os limites que esta poderia avançar para dentro da encosta.

Foram realizados vários estudos com a finalidade de conseguir uma geometria mais estável para a encosta após a lavra do material de empréstimo. Com base nos resultados obtidos nas análises, foram escolhidas as projeções de geometria que apresentaram melhores fatores de segurança e que permitam um afastamento maior em relação ao lençol freático, a saber, casos 3 e 4, cujos fatores de segurança são, respectivamente, 1,45 e 1,50.

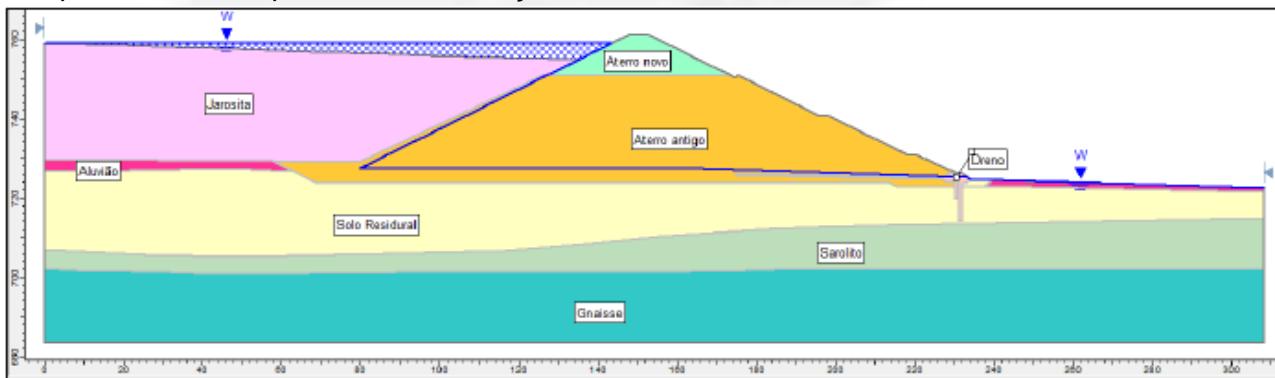
Figura 5: Modelo para análises de estabilidade da barragem da pedra.

Para o barramento, os estudos de estabilidade foram feitos baseados no modelo definido a partir do levantamento topográfico da crista atual a estrutura e dos desenhos de "as built". Após avaliação das investigações realizadas na região do maciço, foi validada a seção geológico-geotécnica. Foram levados em consideração a seção principal do maciço, e os materiais que o compõe, instrumentos instalados e respectivas leituras e níveis de água para avaliar o comportamento das pressões na fundação.

Os resultados das análises de estabilidade para as condições avaliadas indicaram os fatores de segurança listados a seguir:

- Condição de final de construção, com RU=0,20 para o aterro novo e aterro antigo: 1,51
- Condição de operação, considerando o final da vida útil (reservatório completamente cheio): 1,59
- Condição crítica 01, desconsiderando o sistema de impermeabilização: 1,51
- Condição crítica 02, desconsiderando o sistema de impermeabilização e o de drenagem interna: 1,03

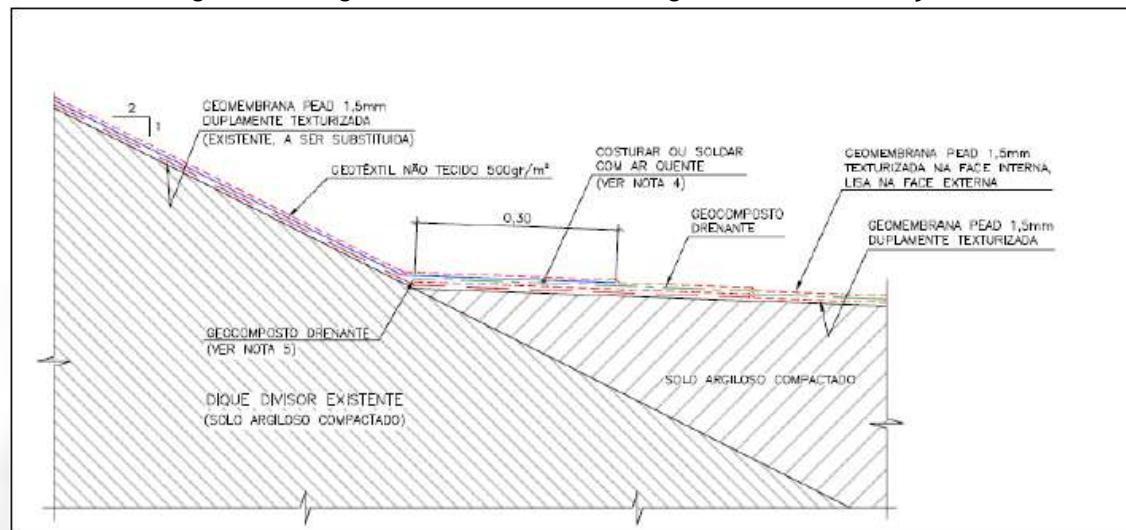
Figura 6: Sistema de impermeabilização existente no reservatório.

A jarosita é um resíduo contaminante e, por este motivo, todo o reservatório possui sistema com o objetivo de impedir a contaminação do lençol freático e do solo. Na primeira etapa a impermeabilização foi realizada por meio de 2 geomembranas de PEAD (1,5 mm). Foi instalado um sistema de detecção de vazamento com geotêxtil entre as mantas nos taludes e geocomposto drenante no fundo do reservatório. Abaixo das mantas e da camada de aterro foram implantados elementos de drenagem de urgências existentes ao longo de toda a fundação.

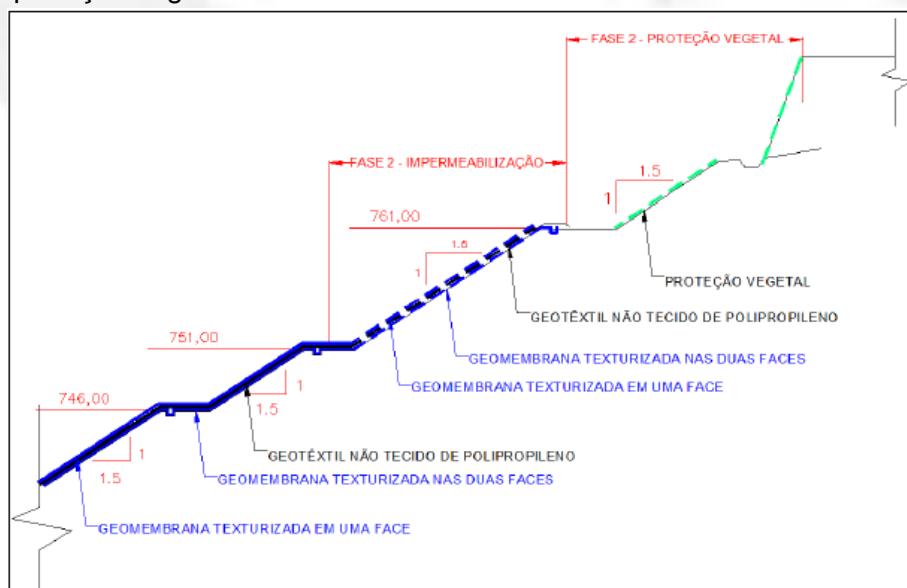
Figura 7: Sistema de impermeabilização entre as elevações 751 m e 761 m.

Nesta nova etapa, o sistema de impermeabilização será equivalente ao já utilizado na região dos taludes. Entre as elevações 751 m e 761 m o sistema contará com uma geomembrana de PEAD com 1,5 mm de espessura texturizada nas duas faces + geotêxtil não-tecido de polipropileno + uma geomembrana de PEAD com 1,5 mm de espessura texturizada na face de contato com o geocomposto e lisa da face de contato com o resíduo. Acima da elevação 761 m é considerada a proteção vegetal com hidrossemeadura.

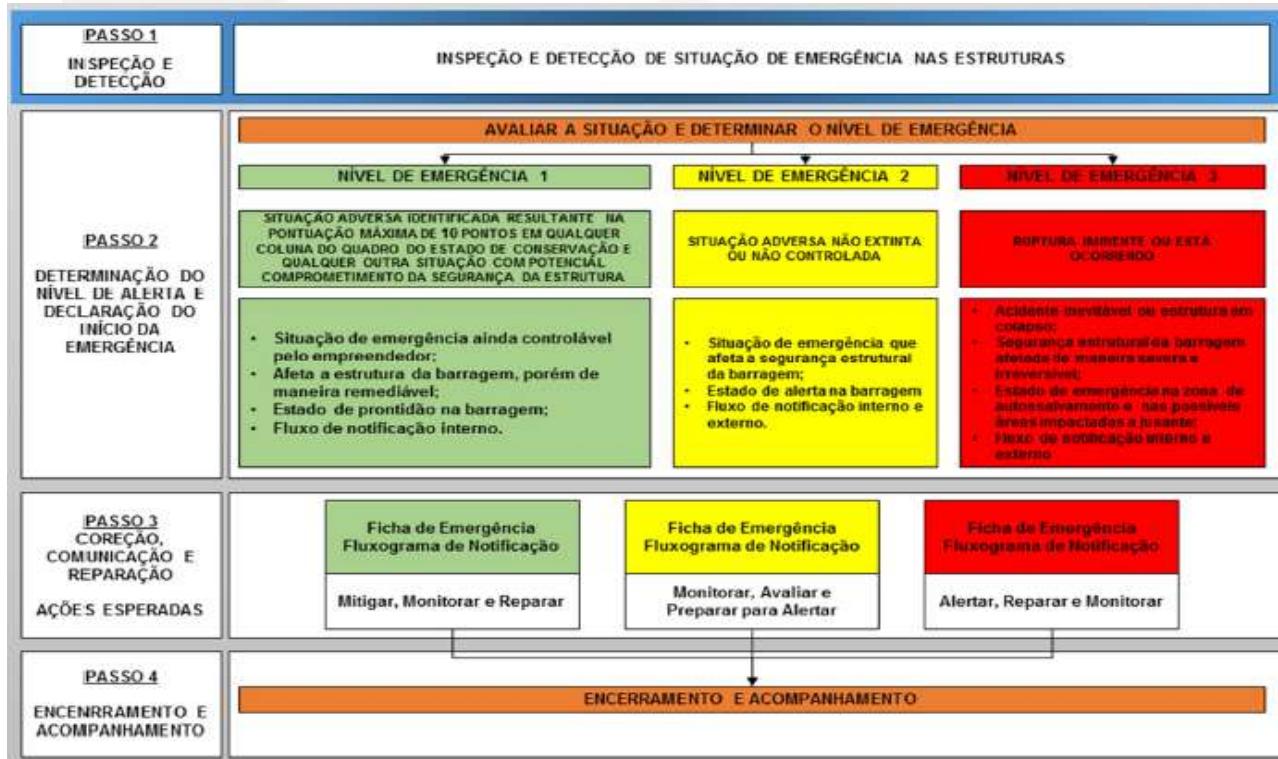
Figura 16: procedimentos a serem seguidos em uma situação de emergência.

Algumas situações dos níveis 1 e 2, se não extintas, poderão evoluir para o nível 3. Em caso de ruptura iminente, deve-se preparar para a ruptura, com o alerta dos responsáveis pela evacuação de funcionários e terceiros na área da VMZ e de propriedades nas áreas à jusante com potencial de inundação. A evacuação da população à jusante é de responsabilidade da Defesa Civil. O empreendedor é responsável pelos alertas e avisos na Zona da Autossalvamento (ZAS). Para cada nível de emergência deverá ser utilizado em fluxograma de notificação, para minimizar possíveis danos e agilizar as ações de resposta. Os passos a serem seguidos na ocorrência de situação de emergência são apresentados na figura a seguir.

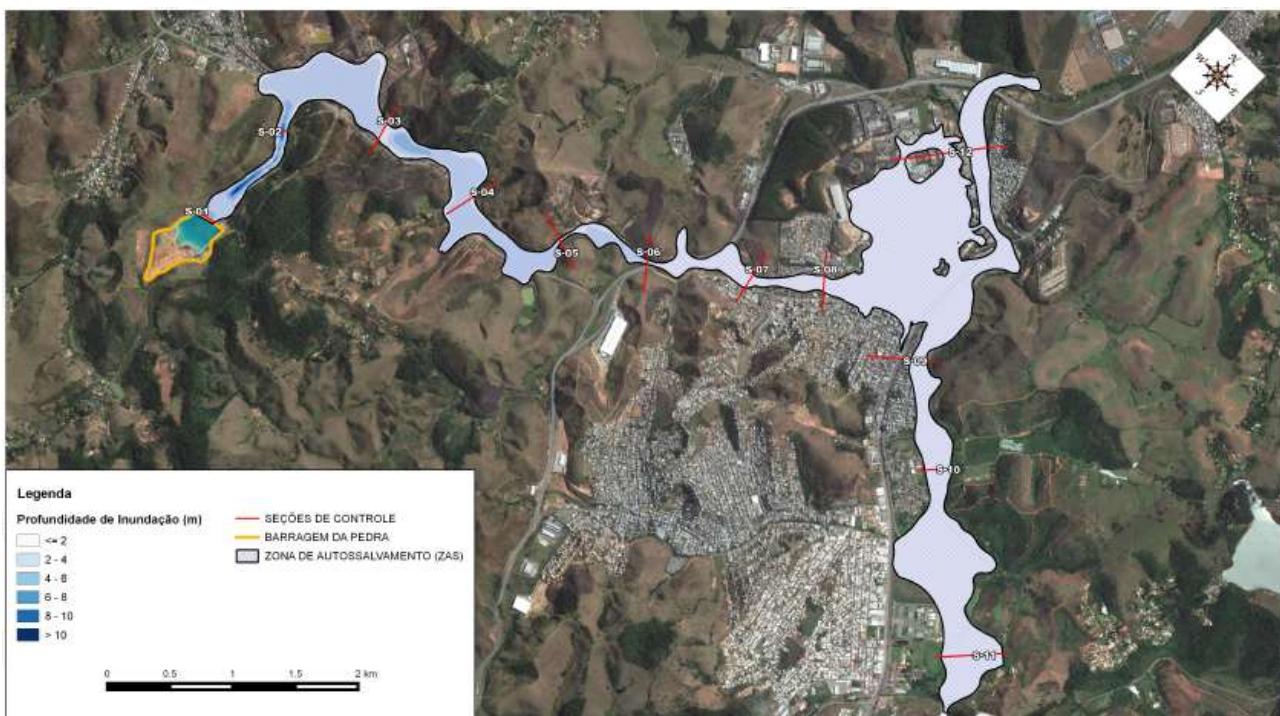
Figura 17: Mancha de inundação para o cenário de NA máximo maximorum - mapa de tempo para alcançar 2 pés (0,61m).

O mapeamento das áreas potencialmente inundáveis foi realizado ao longo do vale a jusante até a confluência com o rio Paraibuna, totalizando, aproximadamente, 6,0 quilômetros de curso de água. Esse trecho é caracterizado pela elevada ocupação territorial, sede do bairro Benfica que possui aproximadamente 20.000 habitantes, estando a 13 km do centro da cidade. As áreas potencialmente afetadas são a planta da Unidade Juiz de Fora, moradias dos bairros Igrejinha e Benfica, trecho da BR-267 e um trecho da ferrovia utilizada para escoamento da produção.

Considerando o alteamento da barragem, os limites afetados são muito maiores, chegando a 7 km a jusante da mancha definida para o cenário atual, além disso, afeta quase integralmente o Distrito Industrial do município de Juiz de Fora.
