Parecer nº 8/FEAM/URA JEQ - CAT/2025

PARECER ÚNICO DE LICENCIAMENTO AMBIENTAL		
Vinculado ao Documento SEI nº 112935701		
INDEXADO AO PROCESSO: Licenciamento Ambiental	PA SLA 2442/2024	SITUAÇÃO: Sugestão pelo deferimento
FASE DO LICENCIAMENTO: LAC 2 (LIC + LO)		VALIDADE DA LICENÇA: 10 anos

EMPREENDEREDOR: MGCAP MADEIRAS LTDA	CNPJ: 55.981.027/0001-02			
EMPREENDIMENTO: MGCAP MADEIRAS LTDA	CNPJ: 55.981.027/0001-02			
MUNICÍPIO: Capelinha – MG	ZONA: Rural			
COORDENADAS GEOGRÁFICA (DATUM): WGS84	LAT/Y: 17°40'45.63"S LONG/X: 42°30'42.30"O			
LOCALIZADO EM UNIDADE DE CONSERVAÇÃO:				
<input type="checkbox"/> INTEGRAL	<input type="checkbox"/> ZONA DE AMORTECIMENTO	<input type="checkbox"/> USO SUSTENTÁVEL	<input checked="" type="checkbox"/> X	NÃO
CRITÉRIO LOCACIONAL INCIDENTE: "Localização prevista em Reserva da Biosfera, excluídas as áreas urbanas (Reserva da Biosfera da Serra do Espinhaço)"				
CÓDIGO:	ATIVIDADE OBJETO DO LICENCIAMENTO (DN COPAM 217/2017):	CLASSE	Crítérico Locacional	
B-10-07-0	Tratamento químico para preservação de madeira (50.000 m ³ /ano)	4	1

Relatório Fotográfico* do “MGCAP Madeiras Ltda.”

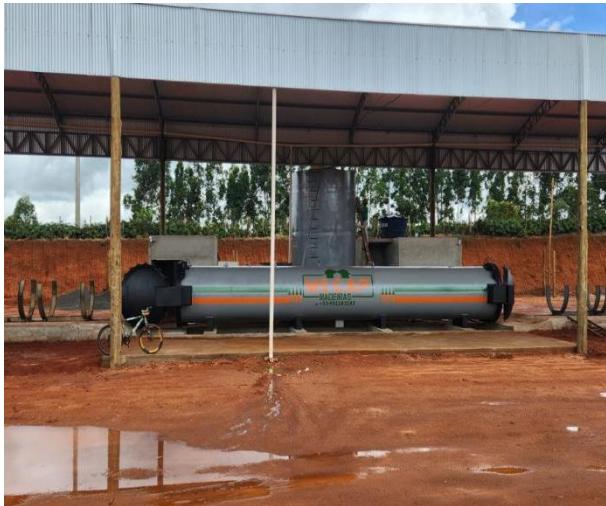
Foto 01. Área de cura em primeiro plano e área com autoclave ao fundo.

Durante vistoria foram constatadas inconsistências com os estudos apresentados, sendo que na área de respingo não foi verificada a instalação de canaletas ao redor como mencionado nos estudos nem há canaletas no meio da área com o direcionamento do piso para o centro como verificado na planta baixa, além da autoclave possuir duas aberturas com dois trilhos, diferente do que foi apresentado na planta baixa. Por meio de solicitação de Informações Complementares essas inconsistências foram resolvidas, uma vez que a planta baixa consta uma autoclave com duas entradas e na área de respingo foi realizado a instalação da canaleta central, conforme registro fotográfico. O empreendedor se compromete a realizar a manutenção destas áreas, a fim de garantir que todo respingo de solução siga para bacia de contenção da unidade de produção para reutilização do preservativo.

A área de respingo, onde saem as vagonetas de dentro da autoclave depois de realizarem o tratamento com CCA, possuem piso impermeabilizado, cobertura e canaletas centrais, pois o piso possui inclinação para o centro. Todo o efluente dessa área é direcionado para a bacia de contenção. Como já mencionado, o local serve para aguardar o fim do gotejamento e fixação do CCA na madeira.

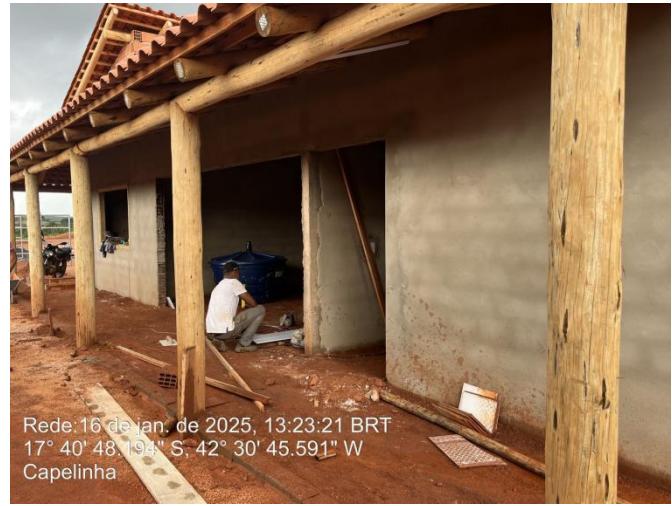
Foto 02. Área de apoio.

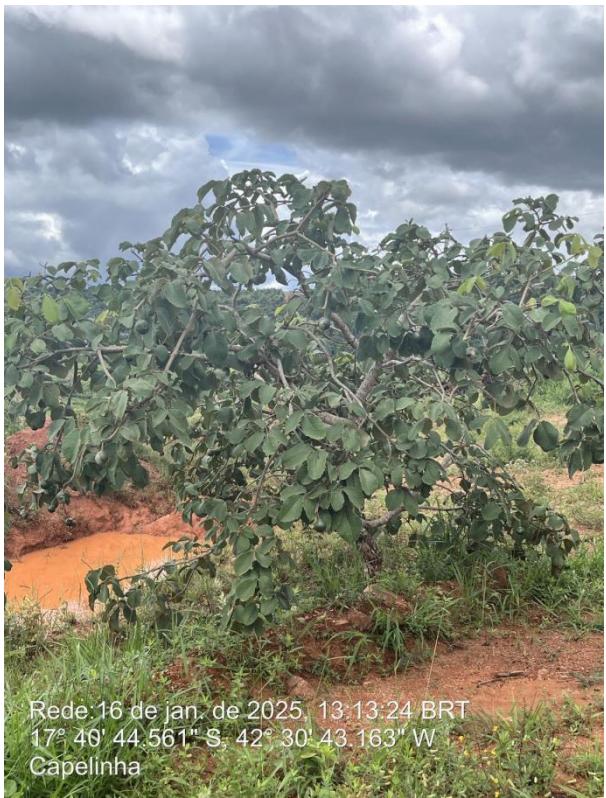
Foto 03. Espécie de *Caryocar brasiliense* presente na ADA.

A área requerida para implantação do empreendimento encontra-se totalmente antropizada/consolidada, portanto, não haverá intervenção em ÁREA de Preservação Permanente, nem supressão de vegetação nativa ou cortes de indivíduos arbóreos isolados. Vale destacar que dentro da ADA foi identificado um indivíduo de *Caryocar brasiliense* que não será suprimido.

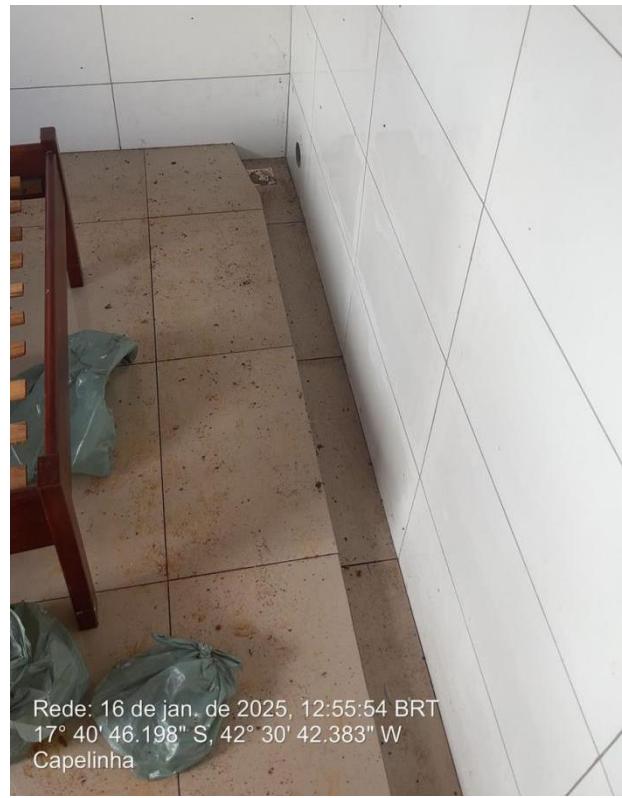
Foto 04. Local de armazenamento CAA.

Apesar de esta descrito na planta baixa do empreendimento a presença de dois depósitos de CCA, um para armazenamento de recipientes de 1000 litros e outro com recipientes de 5000 litros-L, o empreendedor informa por meio de resposta às Informações Complementares que a área descrita como armazenamento de CCA de 5000L não será utilizada para esse fim, dessa forma haverá apenas um local de armazenamento de CCA, que fica ao lado do banheiro de emergência. Nas novas informações prestadas, a área de armazenamento de CCA de 5000L permanece identificada na planta baixa. Também se mantém a divergência, que pode ser observada por meio do registro fotográfico apresentado e a nova planta baixa, que a área de armazenamento de CCA de 1000L não possui todas as canaletas informadas na planta baixa apresentada. Assim, permaneceram as inconsistências dessas áreas, mesmo após solicitação de adequação por meio de Informação Complementar. Só

após nova solicitação, encaminhada em 24/02/2025, o empreendedor apresentou adequação da planta baixa do empreendimento com a realidade do local, sendo que não haverá área de armazenamento de CCA de 5000 L e a planta baixa representa a realidade onde, na área de armazenamento de CCA de 1000L, há piso inclinado direcionado apenas para uma canaleta.

Como o fornecimento de CCA, de acordo com o empreendedor, será a granel, ou seja, o abastecimento será realizado dentro do empreendimento por meio de caminhão comboio, sendo armazenado nos recipientes de 1000L. Para evitar qualquer tipo de vazamento no momento do abastecimento, pois a área externa possui piso sem impermeabilização, o empreendedor apresentou como medida de mitigação a utilização de pequenas bacias de contenção. Para garantir a efetividade da medida de mitigação será proposto o monitoramento de solo dessa área conforme Anexo II.

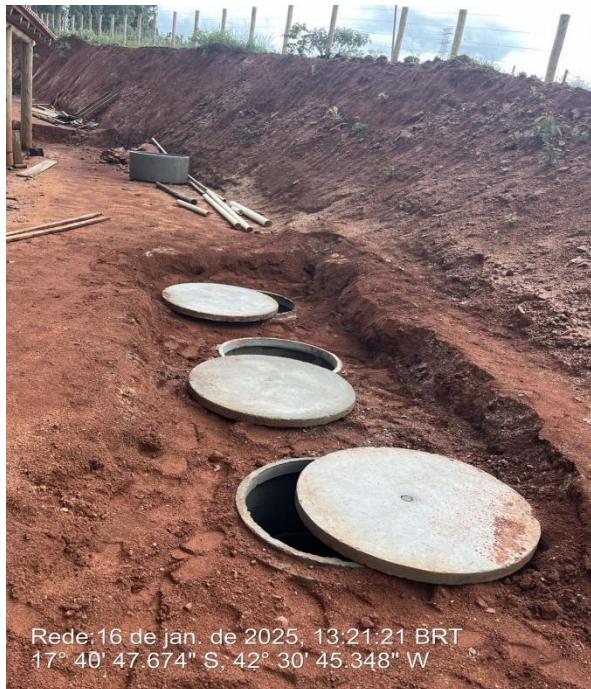
Foto 05. Sistema de tratamento de efluentes.

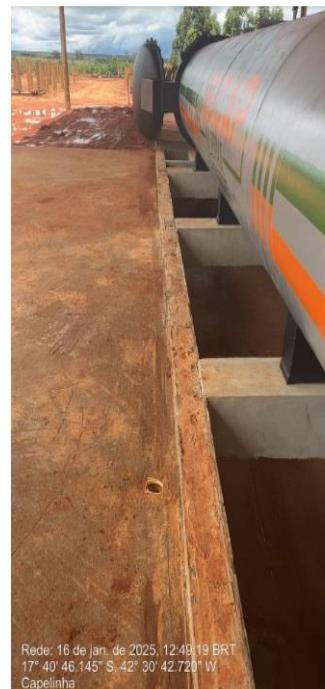
Foto 06. Bacia de contenção.

A bacia de contenção (foso), construído para conter vazamentos em casos de acidentes com a autoclave e/ou tanque de solução, se estende apenas abaixo da autoclave que possui duas aberturas. O tanque de solução tem capacidade de 35.000L. A bacia de contenção, que armazenará esse produto em caso de emergência ou derramamento, tem capacidade de 41.000L, segundo informado. Assim, verifica-se que a capacidade da bacia é suficiente em casos de emergência ou derramamento, uma vez que não haverá situação em que o tanque de solução e a autoclave estejam simultaneamente cheios.

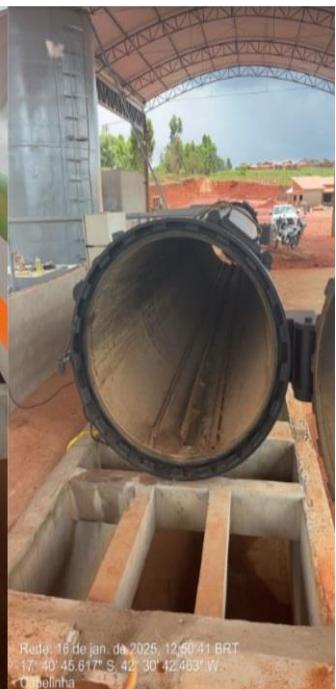
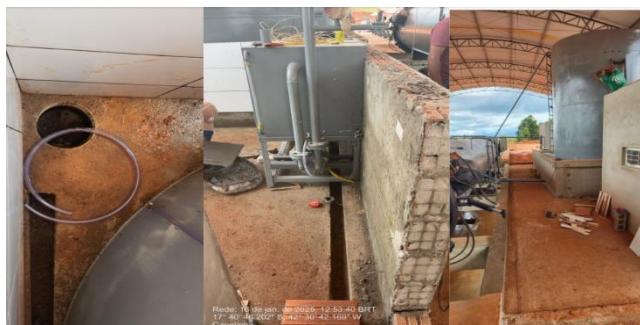
Foto 07. Canalentas na área da autoclave.

A área de tratamento da madeira é instalada com piso cimentado, canaletas centrais tanto nos trilhos como na área de respingo e cobertura. A cobertura possui dimensões aproximadas de 40 metros de comprimento e 8 metros de largura que cobre toda a área de infraestrutura (autoclave, área de respingo, banheiro e local de armazenamento).

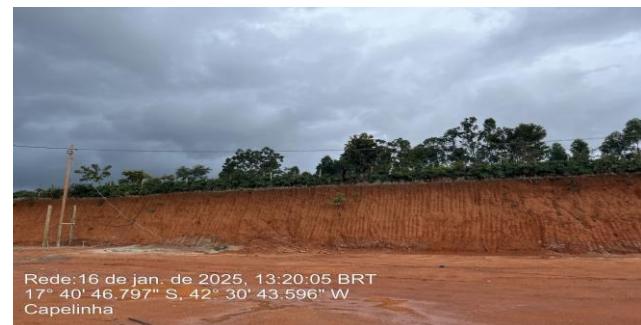
Foto 08. Presença de árvores nativas isoladas no limite do empreendimento.

O empreendimento não solicitou intervenção/supressão de vegetação nativa, pois trata-se de um local já intervindo com presença de árvores isoladas localizadas no limite do empreendimento e, por meio de análise do histórico de imagens de satélite, possuir área com pastagem antes de 2008. Em informações prestadas, foi verificada na área a presença da espécie *Caryocar brasiliense*, que, de acordo com empreendedor, será mantida no local. Em vistoria, foi confirmada a permanência das árvores isoladas que estão no limite do empreendimento e acesso, além de constatar a presença da espécie *Caryocar brasiliense* localizado nos pontos de coordenadas 17° 40' 44.561" S / 42° 30' 43.163" O.

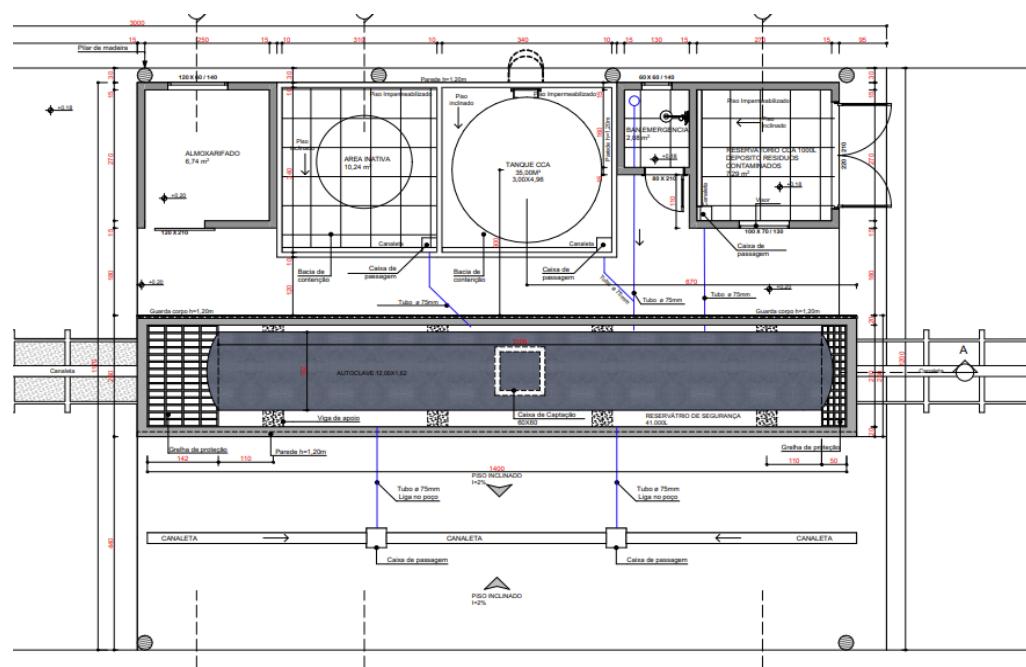
Figura 1: Detalhe da Planta baixa da Usina de Tratamento de Madeira.
