Parecer nº 32/FEAM/URA CM - CAT/2026

| Processo SLA: 31473/2025 | | SITUAÇÃO: Sugestão pelo indeferimento | |
| EMPREENDIMENTO: | Aterro Sanitário Municipal de Brumadinho | CPF/CNPJ: | 07.004.980/0001-40 |

Parecer Técnico de Licença Ambiental Simplificada (RAS)

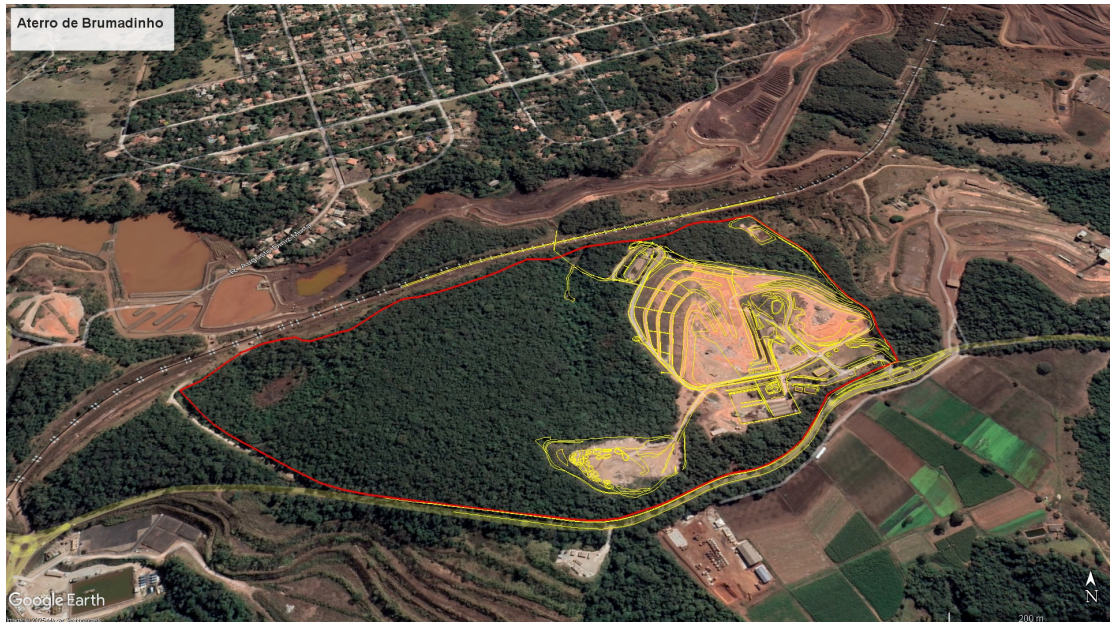
Imagem 01: Área do empreendimento

propriedade na qual o empreendimento realiza a atividade (em vermelho) e a área diretamente afetada (ADA) (em amarelo) e projeto do aterro com alteamento final (estimativa).

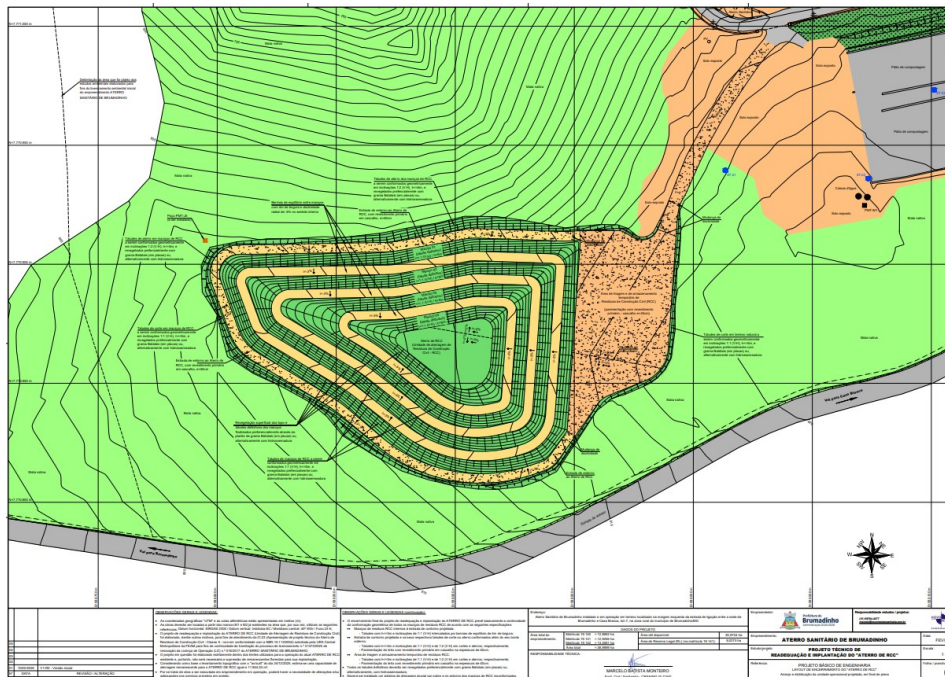
Imagem 03: Projeção final do maciço do aterro de RCC.

No que se refere ao “Aterro de resíduos da construção civil (classe “A””, segundo o empreendedor, seu volume final de aterragem remanescente é igual a 11.944,53 m³. A seguir tem-se a planta do maciço do aterro levando em conta sua projeção final.

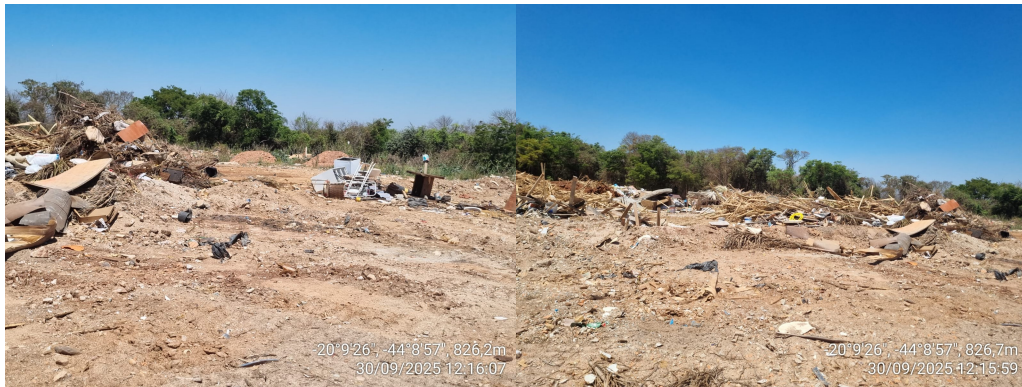
Imagens 04 e 05: Resíduos diversos no aterro de RCC

Destaca-se que na vistoria realizada no empreendimento em setembro de 2025 (imagens abaixo), foi constatada a presença de resíduos diversos misturados aos resíduos da construção civil (RCC), provenientes das caçambas recolhedoras, demonstrando uma falha no processo de triagem destes antes de seu lançamento no aterro. Constatou-se ainda que o maciço do aterro se encontra junto à área de vegetação nativa.

Assim, foi solicitado ao empreendedor a adequação da área do aterro de construção civil (Resíduos classe A) com a correta destinação dos resíduos sólidos urbanos dispostos no local. Em resposta, o empreendedor informou que vem realizando a adequação do aterro com a retirada dos resíduos que se encontravam no topo do maciço, conforme verificado na vistoria. Foram apresentadas as imagens abaixo em comprovação. Todavia, o empreendedor informou que o período chuvoso dificultou a realização das ações necessárias.

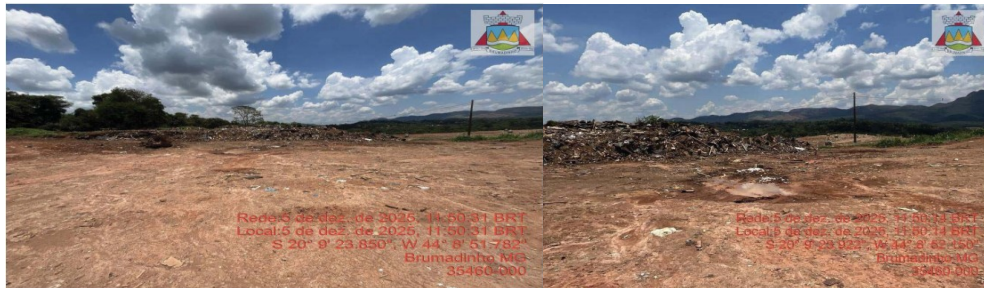
Imagens 10 e 11: Resíduos no pátio de compostagem

Na vistoria, também foi constatada disposição de madeira no pátio de compostagem e deste modo, foi solicitado ao empreendedor a correta destinação deste resíduo. Em resposta, foi informado que em função das chuvas, 20% deste resíduo (imagens abaixo) continuam no pátio e será removido em até 60 dias.

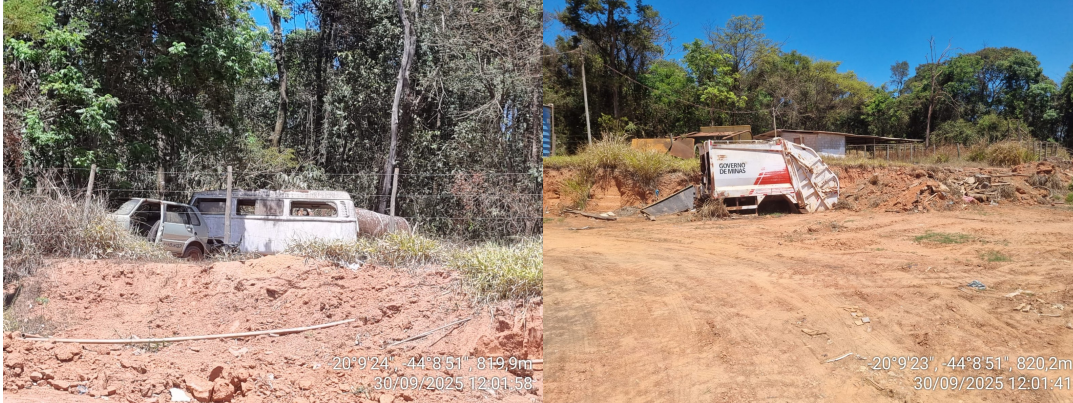
Imagens 12 e 13: Veículos e sucatas espalhadas

foi constatada disposição de sucata ferrosa em três pontos. A sucata em questão se tratava de um trator de esteira, caçambas de caminhão de lixo, carros abandonados, além de estruturas de pontos de ônibus.

Foi solicitado ao empreendedor a adequação do armazenamento destes resíduos conforme previsto no Plano de Gerenciamento de Resíduos Sólidos do empreendimento ou a sua destinação. Em resposta, o empreendedor informou que realizou a remoção das sucatas que estavam espalhadas e realizou seu armazenamento temporário até sua correta destinação, conforme imagens a seguir.

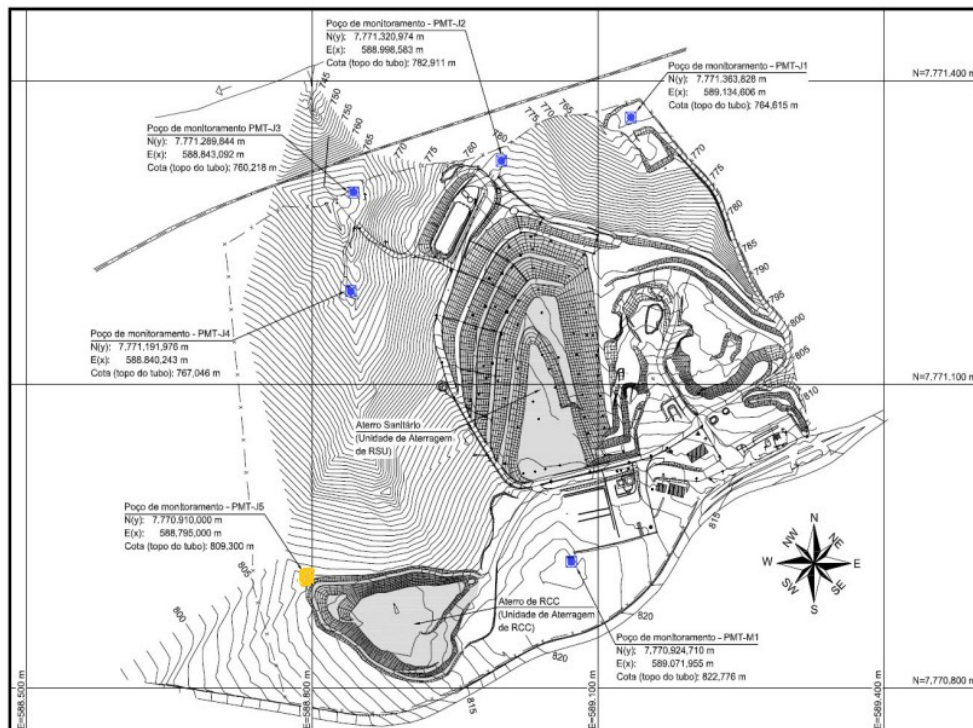
Imagem 18: Monitoramento de água subterrânea

Atualmente o empreendimento realiza o monitoramento das águas subterrâneas em 4 pontos (azuis no mapa abaixo) no aterro sanitário. Foi informado que também será realizado o monitoramento de águas subterrâneas no aterro de RCC, em um ponto a ser instalado (amarelo no mapa abaixo), conforme imagens a seguir.

Ressalta-se que, considerando a área do aterro (aproximadamente 11.000 m²), considerando que na vistoria realizada no empreendimento foi constatado que houve disposição de resíduos de outras classes no maciço e considerando que o seu volume final

estimado de aterragem remanescente é igual a 11.944,53 m³, a fim de se verificar a eficácia do projeto de adequação que será realizado no aterro bem como os controles ambientais a serem realizados de agora em diante, deveria haver a implantação de no mínimo mais três pontos de monitoramento de águas subterrâneas.
