Parecer nº 128/FEAM/URA TM - CAT/2025

PARECER ÚNICO Nº 130138686 (SEI!)		
INDEXADO AO PROCESSO: Licenciamento Ambiental	PA SLA: 12855/2025	SITUAÇÃO: Sugestão pelo Deferimento
FASE DO LICENCIAMENTO: Licença de Operação Corretiva – LOC - Modalidade LAC2		VALIDADE DA LICENÇA: 23/02/2027 (fundamento § 8º do art. 35 do Decreto Estadual 47.383/2018.

EMPREENDEDOR: CLAUDIO DE CASTRO CUNHA	CPF: 196.443.026-72
EMPREENDIMENTO: Fazenda Lagoa da Capa	CPF:
MUNICÍPIO: Santa Juliana e Perdizes - MG	ZONA: Rural
COORDENADA GEOGRÁFICA: DATUM: WGS84 LAT/Y 19°25'49.7"S LONG/X 47°20'39.1"O	
LOCALIZADO EM UNIDADE DE CONSERVAÇÃO:	
() INTEGRAL () ZONA DE AMORTECIMENTO () USO SUSTENTÁVEL (X) NÃO	
BACIA FEDERAL: Rio Paranaíba	BACIA ESTADUAL: Ribeirão Santa Juliana
UPGRH: PN2- Bacia do Rio Araguari	SUB-BACIA: Ribeirão Santa Juliana

2.3 Barragem de irrigação ou de perenização para agricultura

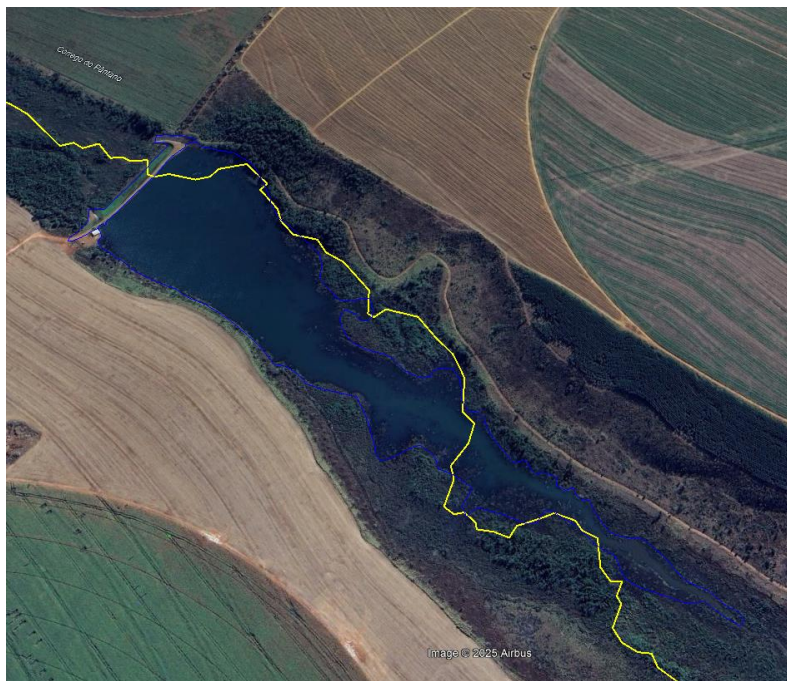
Figura 1. Localização do barramento (em azul) A linha amarela corresponde aos limites da propriedade do requerente. Fonte: Google Earth Pro (Imagem de 07/2024, acesso em 07/2025).

Para a instalação do barramento no córrego do Pântano, com espelho d'água de 18,40 hectares, realizou-se intervenção com supressão de vegetação em 19,12 hectares (barramento e estruturas acessórias), sendo 18,40 ha do espelho d'água e 0,72 ha das estruturas acessórias (casa de bomba, tubulação, aterro, enrocamento, talude, vertedouro, acessos). Da área do barramento, 03,75 hectares localizam-se na Fazenda Água Santa, matrícula nº 16.442, e 14,65 hectares na Fazenda Lagoa da Capa do proprietário Cláudio Castro Cunha (Figura 1).

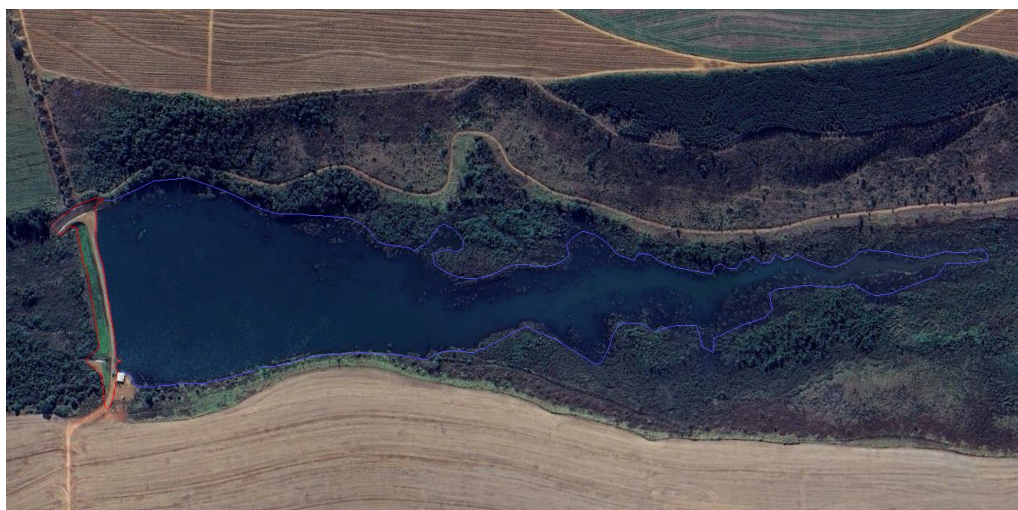
Figura 3. Localização da área de intervenção ambiental para construção do barramento. Fonte: Polígonos georreferenciados disponibilizados no processo; Imagem de fundo: Google Earth Pro (Imagem de 07/2024, a cesso em 07/2025). Coordenadas geográficas de referência do barramento: Lat: 19°25'45.79"S; Long: 47°20'41.44"O.

Nas áreas que sofreram intervenção ambiental em vegetação nativa para a instalação do barramento, observa-se pela análise da imagem de satélite de data anterior à construção, que havia predomínio de vegetação de porte herbáceo/arbustivo, porém também havia também vegetação de porte florestal (cerca de 7,70 hectares). A vegetação pré-existente no local é característica do bioma cerrado, caracterizado por uma vegetação predominantemente savânica, com formações florestais associadas a cursos d'água e áreas sujeitas à saturação hídrica, formada pelas fitofisionomias de Mata Ciliar, Cerrado *sensu stricto* em regeneração e Campo úmido, conforme caracterizado no inventário florestal.

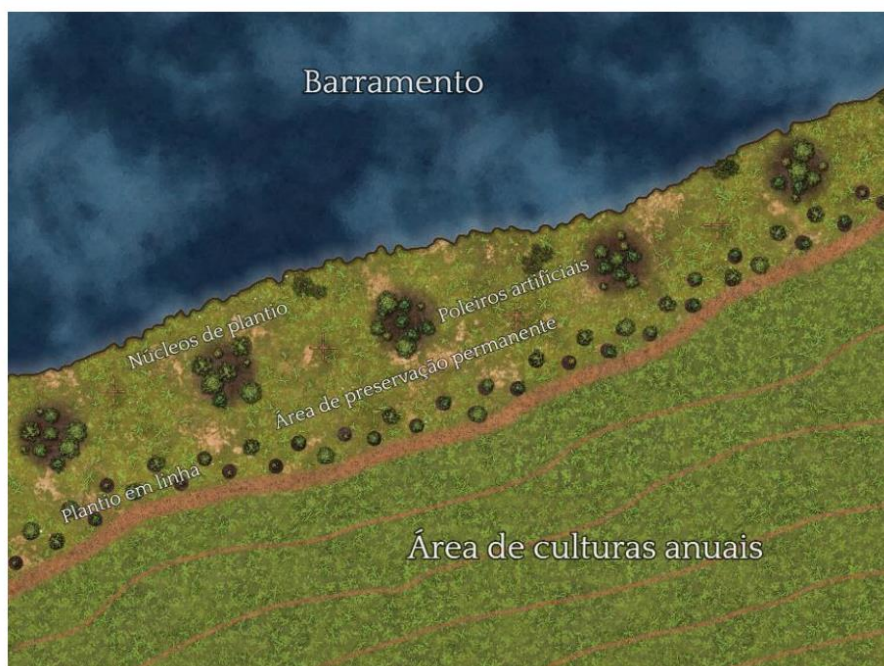
Figura 4. Demonstração da metodologia de recuperação proposta. Fonte: PRADA.

Com o desenvolvimento favorável do plantio em linha, será adotada a técnica de nucleação com o plantio de ilhas de vegetação distribuídas em arranjo circular ao longo da área. Essa estratégia é fundamentada na incapacidade do ambiente em comportar um grande volume de espécies lenhosas, uma vez que tanto as condições edáficas quanto a disponibilidade hídrica são incompatíveis com áreas de grandes adensamentos florestais. A disposição das ilhas proporcionará a criação de nichos ecológicos que favorecerão a germinação e o crescimento de espécies nativas ao longo do tempo. Para complementar essa estratégia e estimular a dispersão natural da vegetação, serão implantados poleiros artificiais construídos com materiais naturais e biodegradáveis, que serão pontos estratégicos para a avifauna local, promovendo a dispersão de sementes e contribuindo para a diversificação florística ao longo do tempo. Nas áreas entre as ilhas de vegetação e os poleiros, será estimulada a regeneração natural, com monitoramento contínuo para avaliar a necessidade de introdução de novas mudas em locais de menor resiliência ecológica. Além disso, será promovida a eliminação contínua de gramíneas exóticas, especialmente nas fases iniciais, para evitar a competição com as mudas nativas e assegurar a eficácia da recuperação.
