Parecer nº 112/FEAM/URA CM - CAT/2024

Parecer de Licenciamento Simplificado nº 1414/2024

Processo SLA: 1414/2024	SITUAÇÃO: Sugestão pelo deferimento		
EMPREENDEDOR:	Rede Peixe Bravo Sete Lagoas Ltda.	CPF/CNPJ:	49.447.648/0001-08
EMPREENDIMENTO:	Rede Peixe Bravo Sete Lagoas Ltda.	CPF/CNPJ:	49.447.648/0001-08
MUNICÍPIO:	Sete Lagoas	ZONA:	urbana

Parecer Técnico de Licença Ambiental Simplificada (RAS)

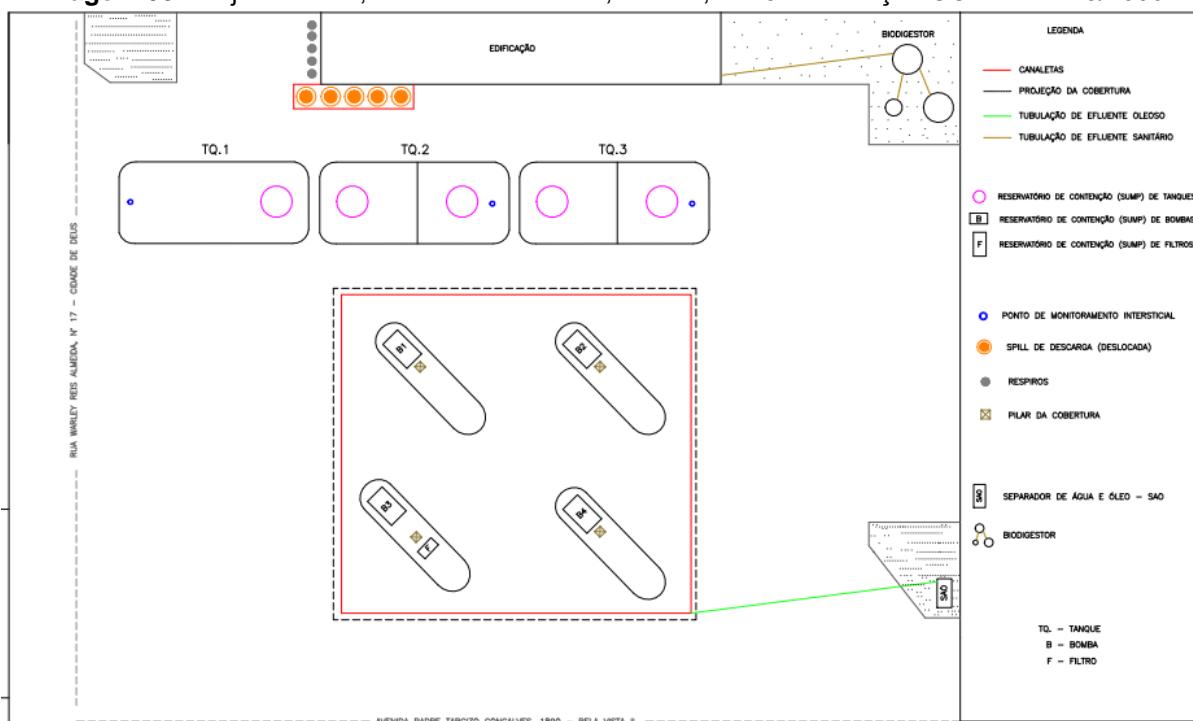
Imagen 05: Projeto básico, conforme alínea “a”, inciso I, art. 5º Resolução CONAMA 273/2000.

Cumprindo o determinado no art. 5º da Resolução CONAMA 273/2000, foi apresentado o projeto básico do empreendimento (Imagem 05), conforme solicitado na IC n. 05

todas as estruturas necessárias à operação do empreendimento, considerando inclusive, instalações hidráulicas de esgotamento sanitário, de drenagem da pista de abastecimento, caixas de ligação e pontos de destinação aos sistemas de tratamento, pontos de monitoramento, depósito de resíduos e de resíduos perigosos, etc. Considerar, ainda, o disposto na alínea “a” inciso I, art. 5º Resolução CONAMA 273/2000.

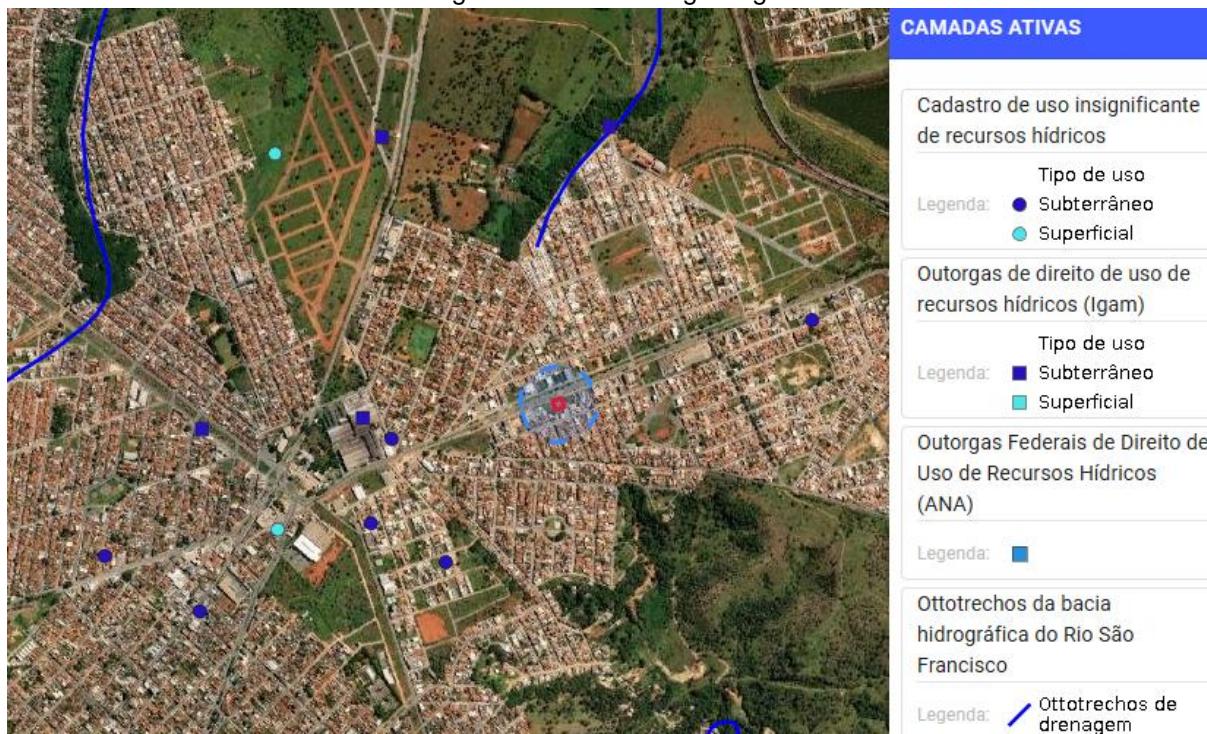
Imagen 06: ADA (polígono vermelho) e buffer de 100m (círculo azul claro) em face da rede de drenagem natural e outorgas vigentes.

Conforme a IDE-Sisema, não há pontos de captação de água autorizadas no raio de 100m do empreendimento (círculo azul claro).

Dentre a relação de estruturas dispostas em um raio de 100m do empreendimento, declarou-se, no RAS, apenas a existência de rede subterrânea de serviços (água, esgoto, telefone, energia elétrica, etc.). Na Imagem 06, abaixo, estão plotadas a rede de drenagem e os pontos de captação de água, conforme dados disponibilizados pelo Instituto Mineiro de Gestão das Águas (IGAM) e pela Agência Nacional das Águas (ANA), disponibilizados na IDE.
