Parecer nº 15/FEAM/URA ZM - CAT/2026

Parecer Único nº 15/FEAM/URA ZM - CAT/2026 (SEI nº 134755173)

EMPREENDEDOR: Rio Novo Energias Renováveis Ltda. (antiga Companhia Energética Rio Novo)	CNPJ: 37.470.533/0001-47
EMPREENDIMENTO: PCH Mello	CNPJ: 37.470.533/0001-47
MUNICÍPIO: Rio Preto/MG	ZONA: Rural
COORDENADAS GEOGRÁFICA (DATUM): SIRGAS 2000 LAT/Y 22° 2'19.65"S LONG/X 43°46'5.60"O	
LOCALIZADO EM UNIDADE DE CONSERVAÇÃO: <input type="checkbox"/> INTEGRAL <input type="checkbox"/> ZONA DE AMORTECIMENTO <input type="checkbox"/> USO SUSTENTÁVEL <input checked="" type="checkbox"/> NÃO

CÓDIGO:	ATIVIDADE OBJETO DO LICENCIAMENTO (DN COPAM 217/2017):	CLASSE	CRITÉRIO LOCACIONAL
E-02-01-1	Sistemas de geração de energia hidrelétrica, exceto Central Geradora Hidrelétrica – CGH	4	0

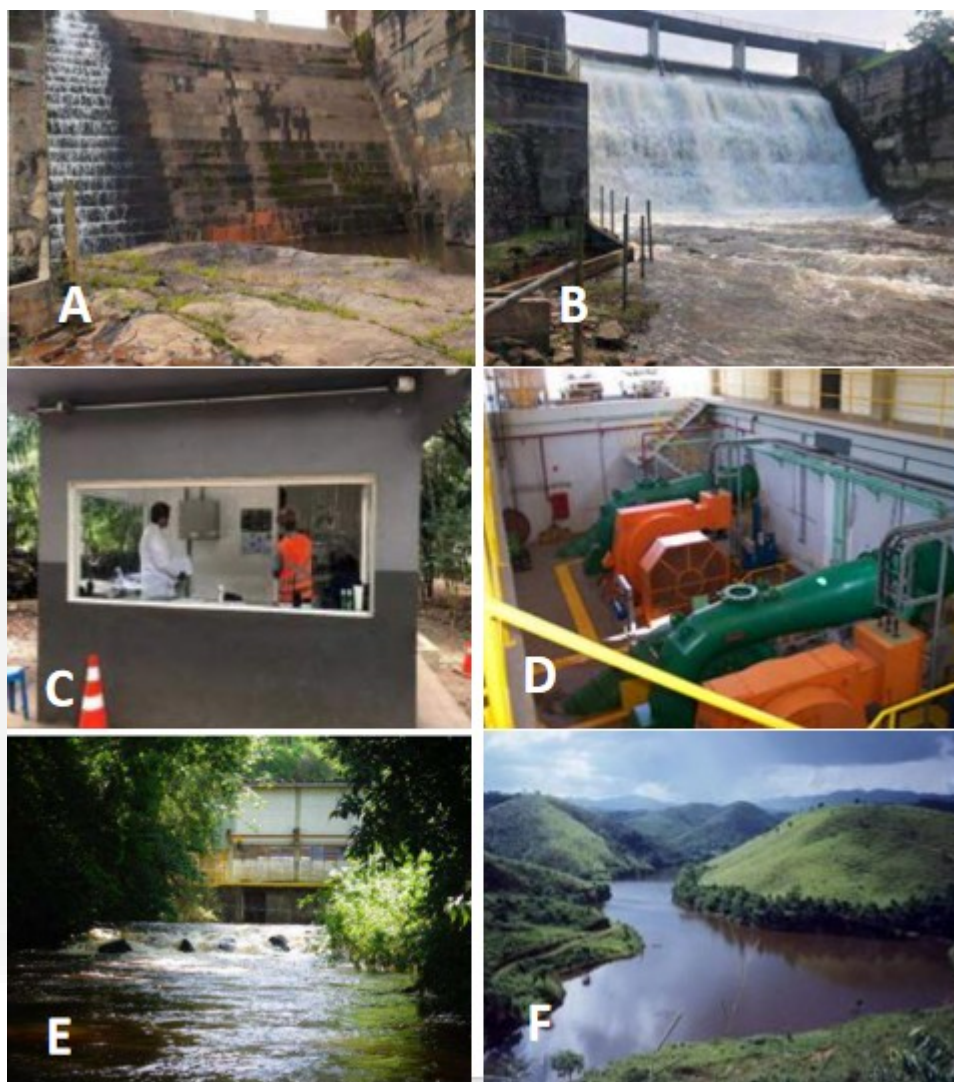
O vertedouro sem comporta, dotado com bermas de dissipação, com três vãos de soleira livre na cota de 597 metros com total de 30 metros de comprimento, incorporado a barragem de concreto, permite uma vazão total de projeto de 285 m³/s, em que na sua operação não há controle de vazão, e no período úmido, quando as vazões afluentes provocam a elevação do nível d'água do reservatório acima da cota máxima admissível, a água é vertida naturalmente.

Figura 2 - Fotografias ilustrativas das estruturas civis da PCH Mello: A) Barramento e vertedouro em época de seca; B) Barramento e vertedouro em época de cheia; C) Portaria; D) Turbinas geradoras Reservatório; E) Casa de força e canal de restituição; F) Reservatório. Fonte: Rio Novo Energias Renováveis Ltda. e FEAM.

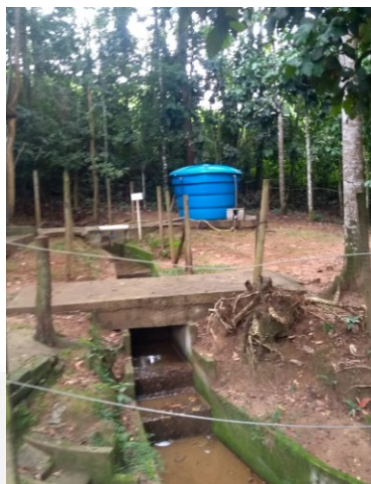
Figura 3 - Captação em curso d'água para instalações hidrossanitárias da PCH Mello. Fonte: Feam, 2025.

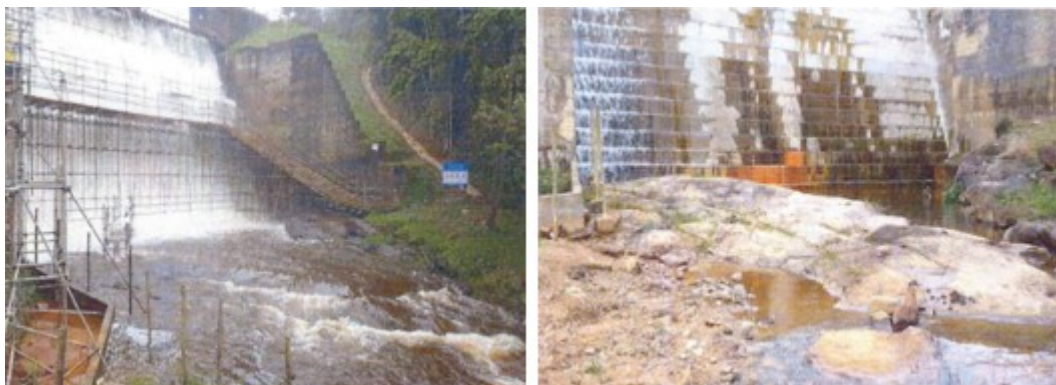
A motivação para essas ações decorreu de apontamentos da empresa WALM Engenharia, em relatório técnico de inspeção de segurança de barragem, elaborado com vistas ao atendimento à Resolução Normativa ANEEL nº 696/2015. No contexto dessas obras de reforço estrutural e de segurança operacional, foi realizada a supressão de indivíduos arbóreos em locais estratégicos, que poderiam representar risco às estruturas ou interferir nas manobras operacionais, conforme Comunicado nº 102099-7 de 03/05/2018.

Figura 4 - À esquerda, barramento em obras em dezembro de 2018. À direita, barramento já sem obras em setembro de 2019. Fonte: Siam nº 0771865/19.

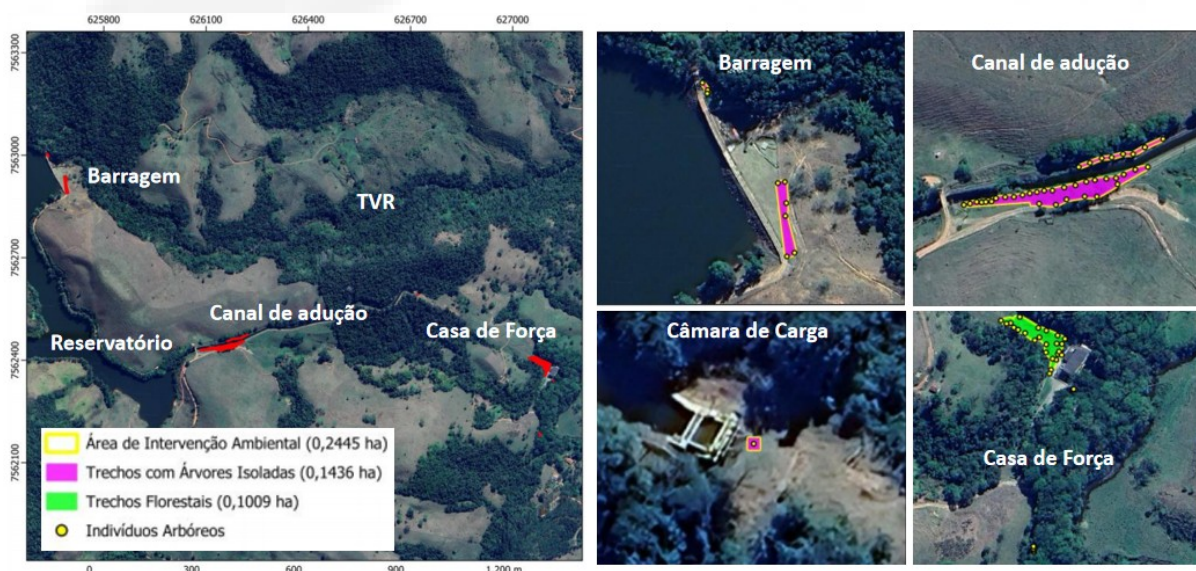
- Corte de árvores isoladas (0,1436 ha): barramento, canal de adução e câmara de carga; e
- Supressão de vegetação nativa para uso alternativo do solo (0,1009 ha): linha de transmissão, casa de força, subestação e guarita.

Figura 5 - Localização das Áreas de Intervenção Ambiental. Fonte: PIA, G4, 2025.

Assim, as áreas de entorno das estruturas que compõem a PCH Mello foram avaliadas com vistas a evitar cortes excessivos e/ou desnecessários, compostas da seguinte maneira (Figura 5):

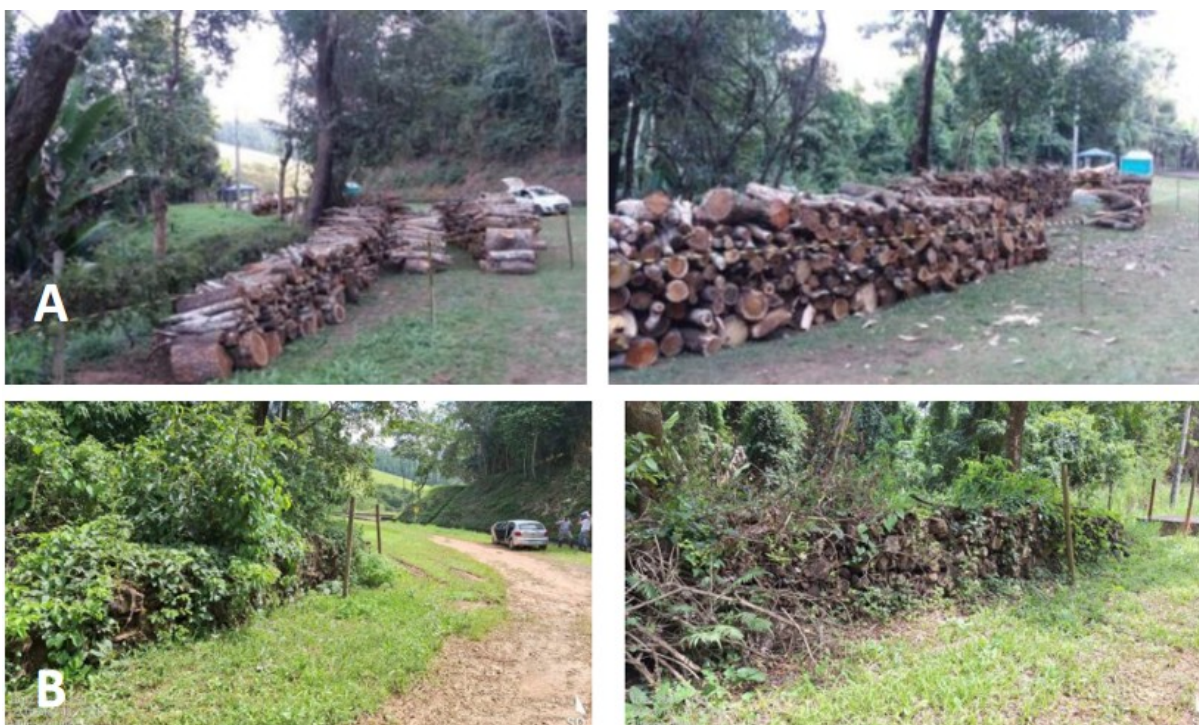
Esse rendimento lenhoso originado por essa supressão foi depositado próximo à guarita e próximo ao canal de adução (Figura 6).

Figura 6 - Registros fotográficos dos locais de disposição do rendimento lenhoso, dentro do empreendimento. A) à época da intervenção em 2018, e B) em 2025.

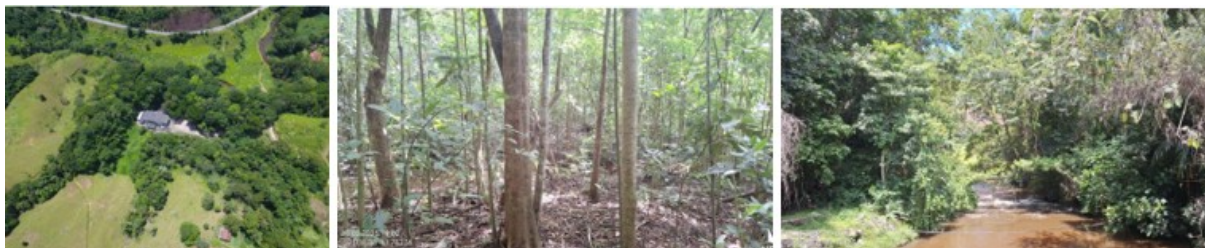
Essa vegetação suprimida, em 0,1009 hectares, foi caracterizada no Inventário Florestal como Floresta Estacional Semidecidual (FESD), pertencente ao bioma Mata Atlântica, classificada como vegetação secundária em estágio médio de regeneração, de acordo com os parâmetros e características descritas na Resolução Conama nº 392, de 25 de junho de 2007 (Figura 7).

Figura 7 - Ilustração das características dos trechos florestais adjacentes às áreas suprimidas em 2018. Fonte: PIA, G4, 2025.

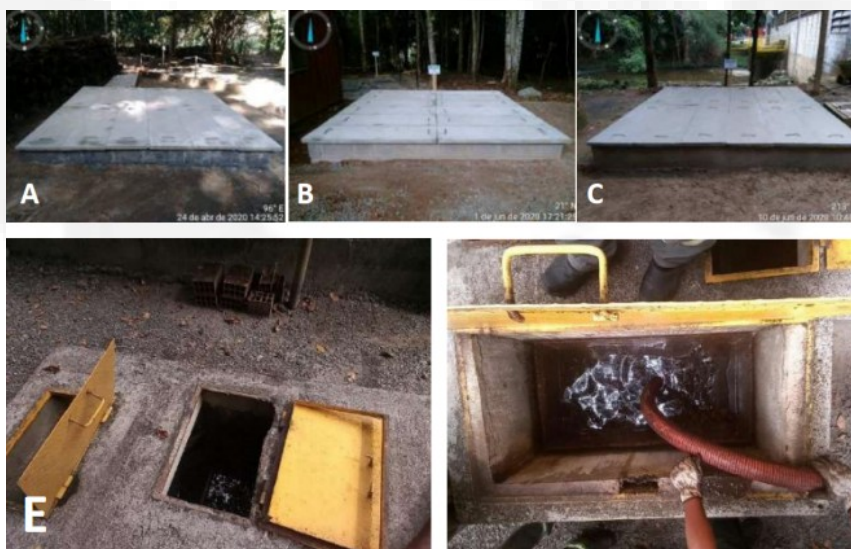
Os efluentes sanitários do empreendimento, a partir da implementação das caixas estanque, passaram a ser destinados como resíduos, com emissão do Manifesto de Transporte de Resíduos (MTR) e posterior Certificado de Destinação Final (CDF) de acordo com o que preconiza da DN COPAM 232/2019. E essa é forma de gestão atualmente em operação no empreendimento.

Figura 12 - Caixas estanque instaladas a partir de junho de 2020 para recolhimento dos efluentes sanitários, junto à guarita (A), vestiário (B) e casa de força (C). (E) Caixas Separadores Água/Óleo (CSAO). Fonte: Vale, 2020 e Rio Novo Energias Renováveis Ltda, 2023.

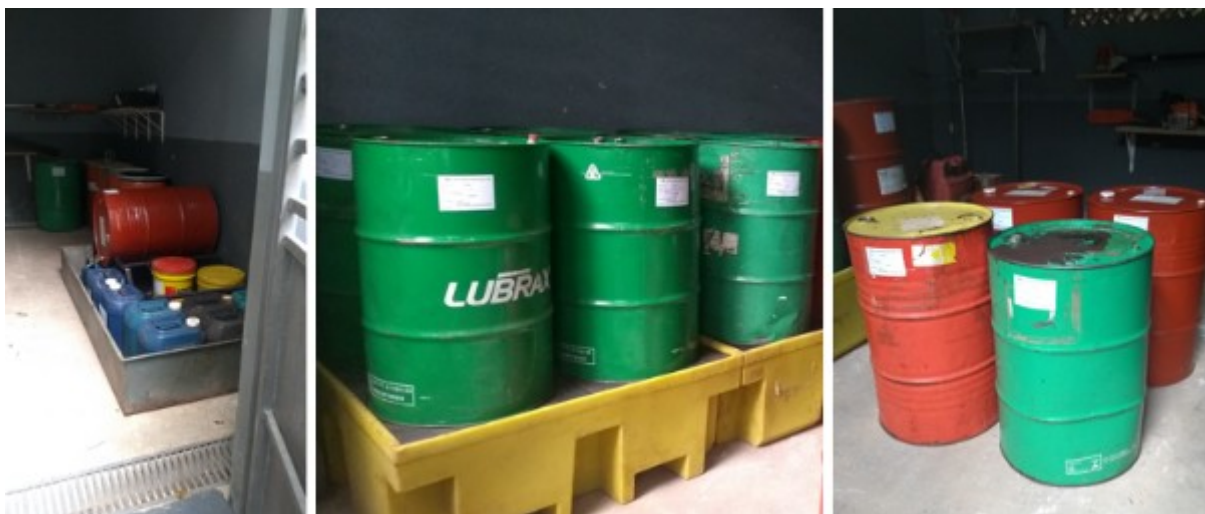
Figura 13 - Depósito de resíduos oleosos e perigosos da PCH Mello. Fonte: FEAM, 2024.

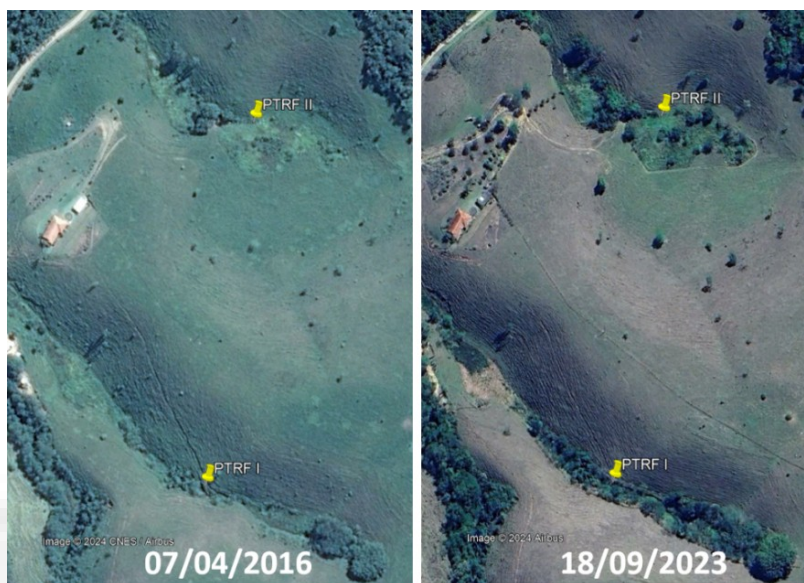
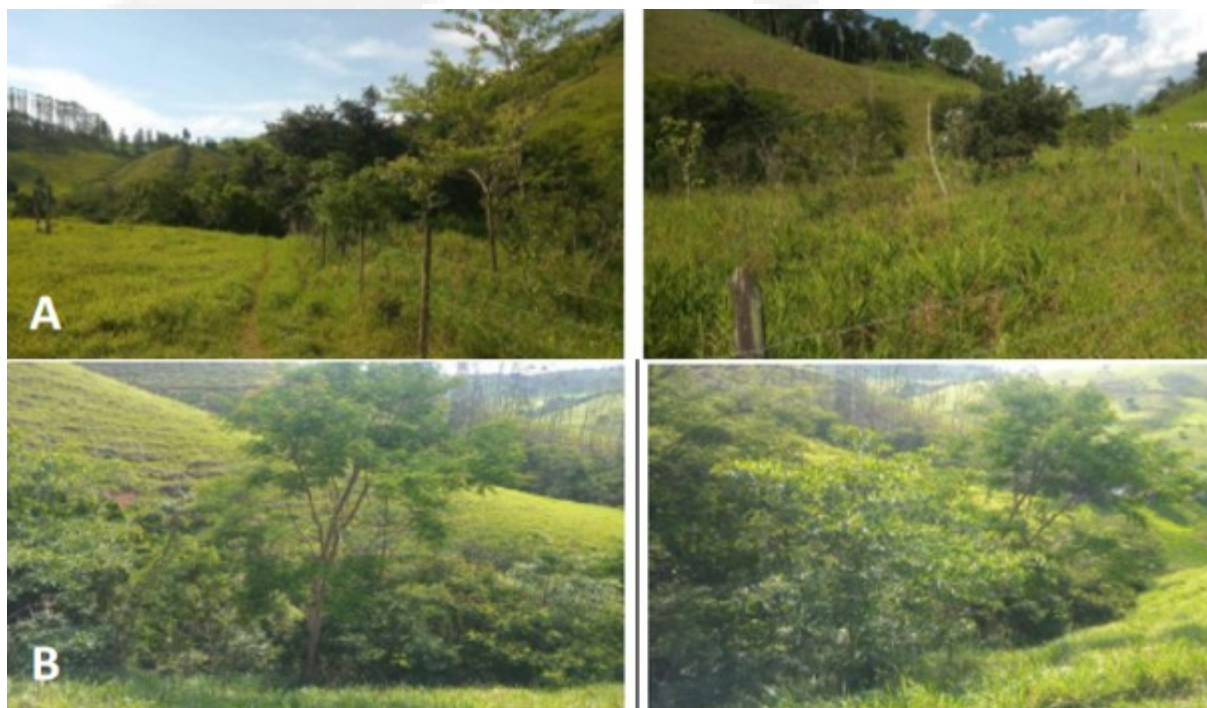
Além disso, em atendimento à requisição de Informações Complementares, o empreendedor encaminhou relatório circunstanciado da área, no qual demonstrou tecnicamente que o reflorestamento compensatório executado apresenta condições satisfatórias de desenvolvimento. As ações de monitoramentos previstas durante o período da licença, incluindo o pós-plantio, e o bom estado fitossanitário das mudas, permitiu seu estabelecimento, e no momento, a área apresenta condições naturais de seguir o desenvolvimento sem necessidade de ações adicionais.

Figura 17 - Histórico de imagens do aplicativo Google Earth, ilustrando a evolução do PTRF, nas áreas selecionadas. A) Estado geral da área de recuperação denominada 1. B) Estado geral da área de recuperação denominada 2, ano de 2023.
Fonte: Google Earth e Protocolo SEI nº 79749541.

Todavia, a FEAM entende que se trata de uma medida de compensação ambiental referente à intervenção em APP, que ainda está em curso. Assim, a empresa deverá comprovar periodicamente, a cada dois anos, que a recuperação dessas áreas selecionadas, como medida compensatória, permanece em estágio satisfatório de conservação, sem ocorrência de danos, como incêndios, pastoreio, pragas ou outros agentes. Caso sejam identificados eventuais danos, a empresa deverá comunicar a FEAM imediatamente e realizar prontamente a reparação da área afetada.
