Parecer nº 89/FEAM/URA SM - CAT/2026

Parecer Único nº 89/FEAM/URA SM - CAT/2026		
Nº Documento do Parecer Único vinculado ao SEI: 138219904		
INDEXADO AO PROCESSO Licenciamento Ambiental	PROCESSO SLA 20365/2025	SITUAÇÃO Sugestão pelo deferimento
FASE DO LICENCIAMENTO: LAC2 (LIC+LO)		VALIDADE DA LICENÇA: 8 anos

EMPREENDEDOR: Benza Empreendimentos Imobiliários SPE Ltda.		CNPJ: 35.160.372/0001-60	
EMPREENDIMENTO: Benza Empreendimentos Imobiliários SPE Ltda.		CNPJ: 35.160.372/0001-60	
MUNICÍPIO: São João del Rei		ZONA: Urbana	
COORDENADAS GEOGRÁFICAS (DATUM): SIRGAS 2000		LAT/Y 21° 9'8.30"S LONG/X 44° 10'31.50"O	
LOCALIZADO EM UNIDADE DE CONSERVAÇÃO: () INTEGRAL () ZONA DE AMORTECIMENTO () USO SUSTENTÁVEL (X) NÃO			
BACIA FEDERAL: Rio Grande BACIA ESTADUAL: Rio das Mortes			
UPGRH: CBH Nascentes do Rio Grande (GD1/GD2) SUB-BACIA: Córrego da Pedra e Córrego Caldeireiro			
CÓDIGO	PARÂMETRO	ATIVIDADE PRINCIPAL DO EMPREENDIMENTO (DN COPAM 217/17)	CLASSE DO EMPREENDIMENTO
E-04-01-4	Área total	Loteamento do solo urbano, exceto distritos industriais e similares	2 PORTE Pequeno
E-03-06-9	Vazão média prevista	Estação de tratamento de esgoto sanitário	
CRITÉRIO LOCACIONAL INCIDENTE: · Supressã

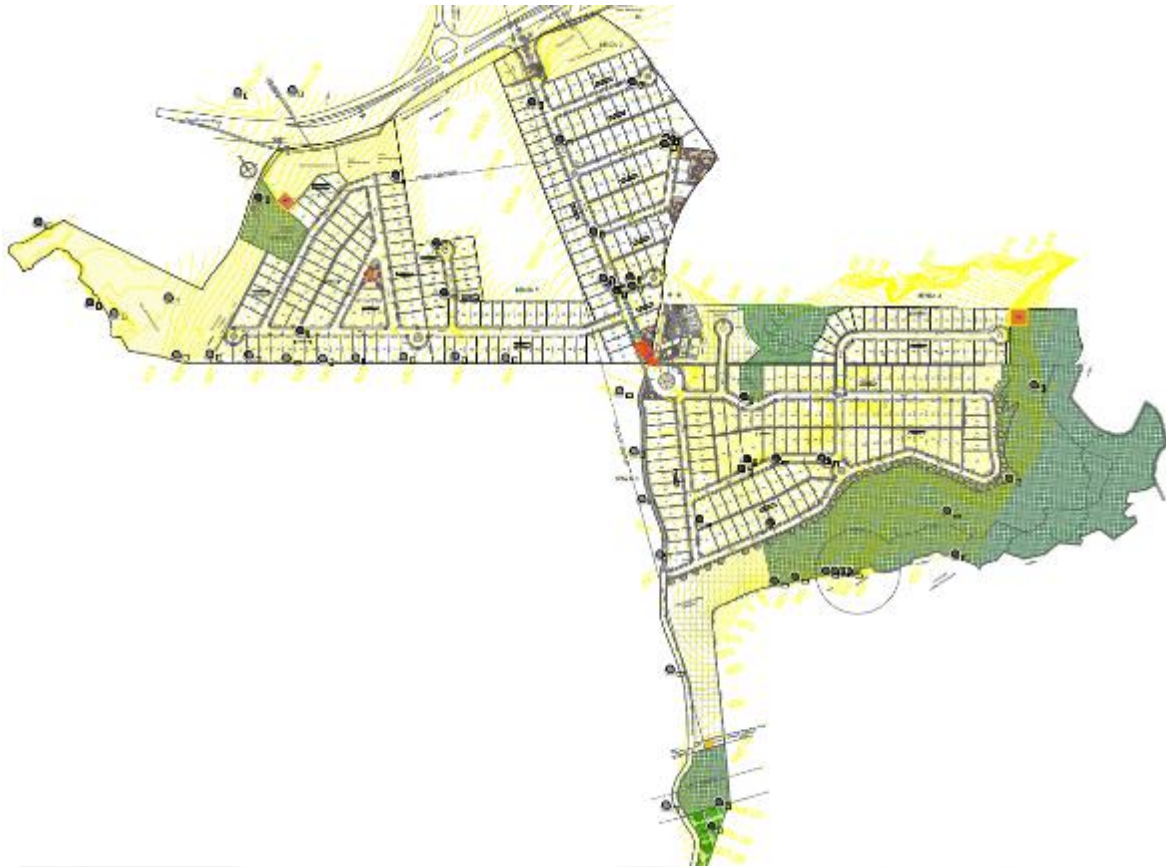
Figura 2 - Projeto urbanístico

O projeto urbanístico, apresentado na figura a seguir, contempla infraestrutura completa, incluindo arruamentos hierarquizados, guarita de controle de acesso, áreas de convivência, espaços destinados a lazer (como parque, playground e áreas de uso comum), bem como a delimitação de áreas ambientalmente protegidas, como APPs e áreas verdes, integradas ao desenho do loteamento.

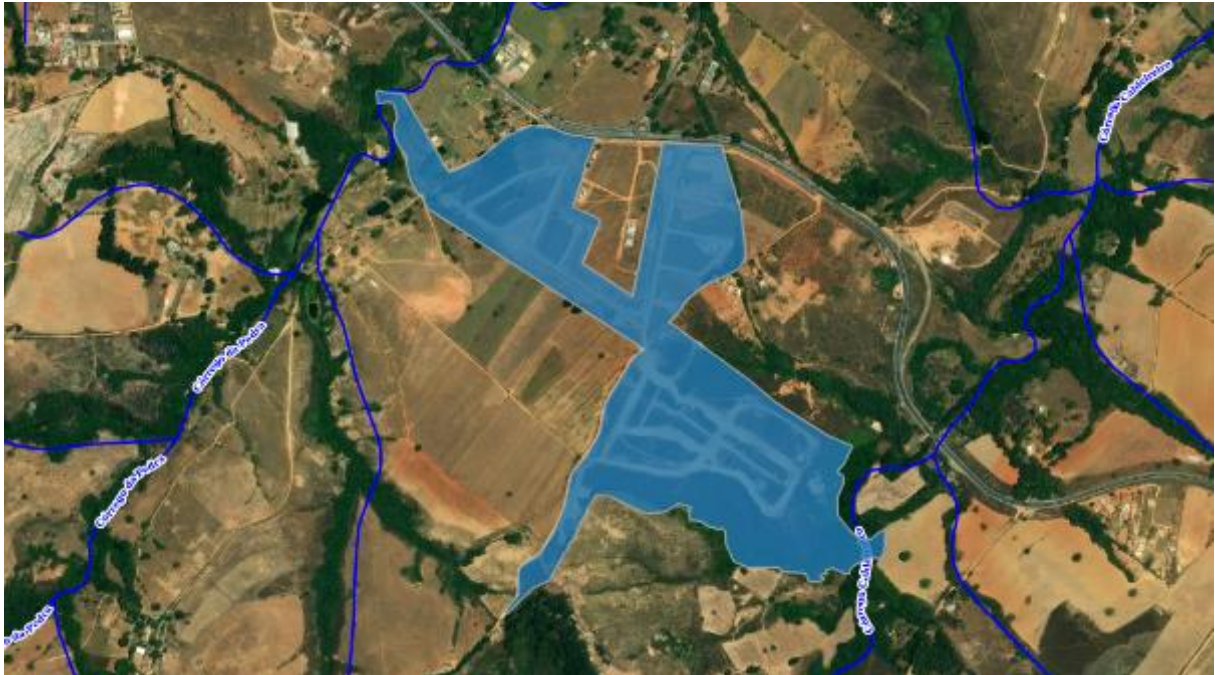
Figura 4 - Hidrografia na área do empreendimento

A figura a seguir mostra a ADA do empreendimento diante dos cursos d'água adjacentes.

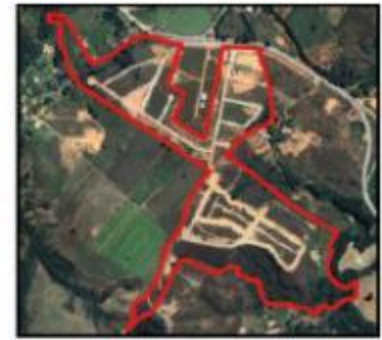
O mapa apresentado na figura a seguir mostra em laranja a gleba noroeste, antropizada, com 15,3681 ha, e em verde a gleba sudeste, que apresenta 18,7249 ha e cobertura vegetal campestre heterogênea e difusa, além de um trecho antrópico consolidado.

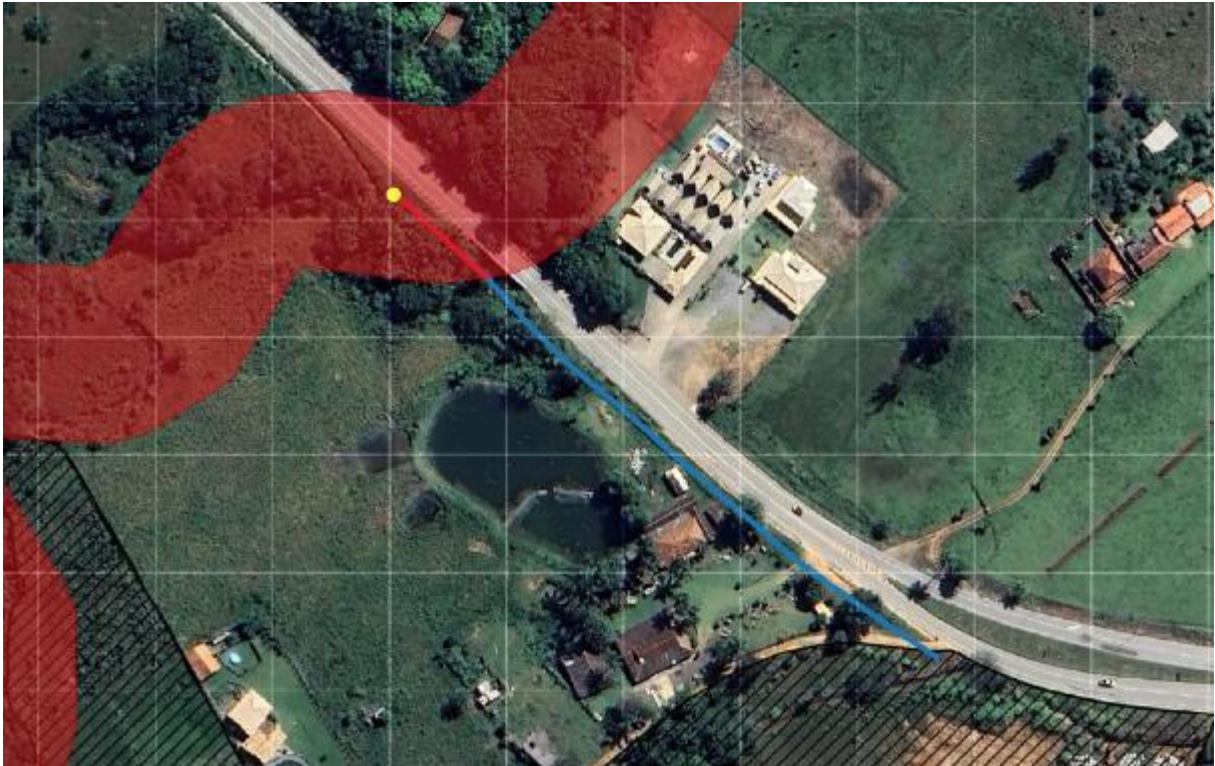
Figura 11 - Ponto de lançamento 01

A figura a seguir mostra em vermelho o trecho do emissário do ponto de lançamento 01 em APP, e em azul o trecho fora de APP. Este emissário visa atender às Bioetes de 72 m³/dia, 53 m³/dia e 30 m³/dia.

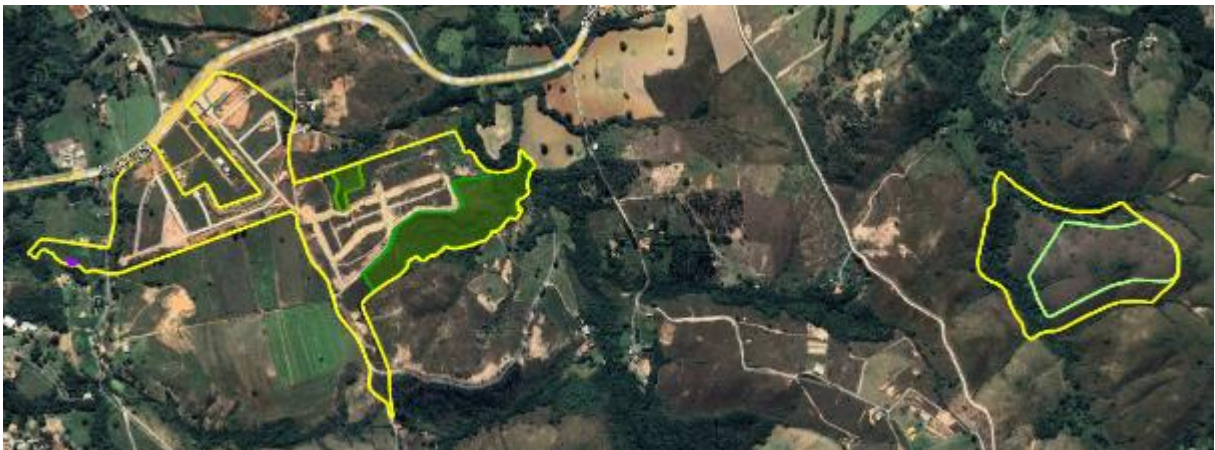
No caso em tela, o empreendedor propõe a compensação em área de 6,00 ha, distante apenas 1,4 km da área de intervenção, como mostra a figura a seguir, no imóvel de matrícula nº 91.546, situado no mesmo município, que possui área total de 13,9672 ha, de propriedade de Edmara Aparecida Gallo, tendo sido apresentada carta de anuência da proprietária, datada de 16/03/2026.

Figura 14 - ADA do empreendimento e a área de compensação, à esquerda
A figura a seguir mostra uma imagem aproximada da área destinada à compensação.

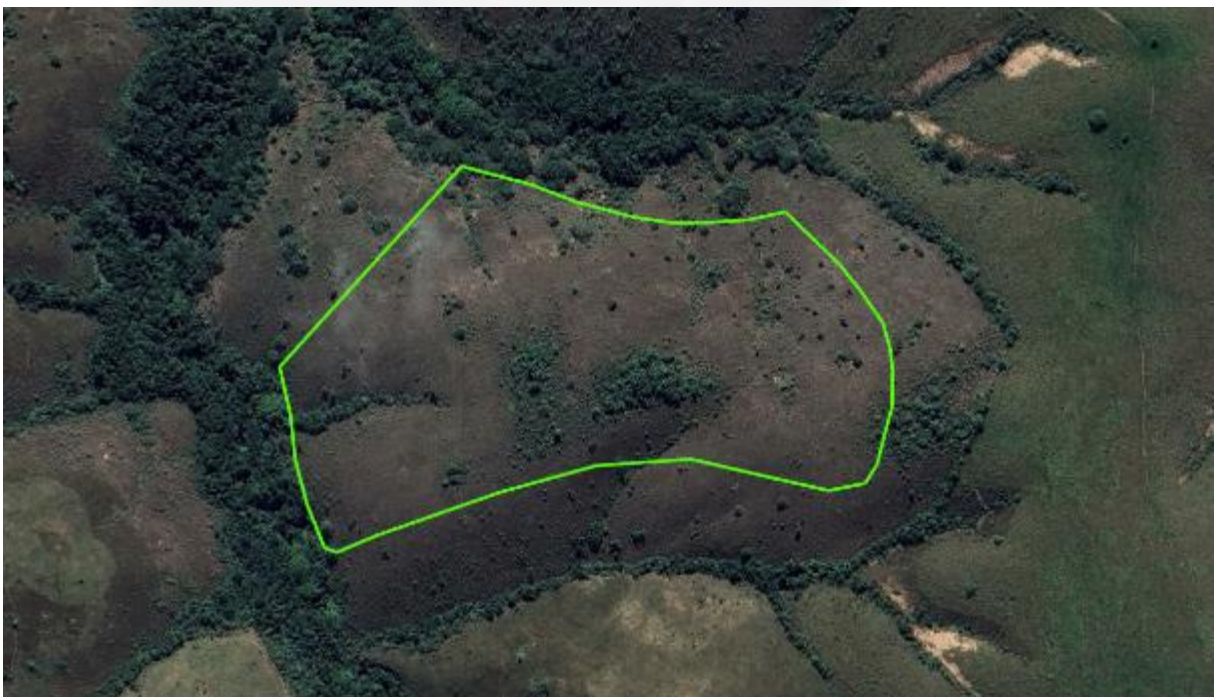
Figura 15 - Área de compensação pela supressão de Mata Atlântica em estágio médio
Foi elaborado levantamento florístico da área proposta para caracterização da fitofisionomia e seu estágio de regeneração. Para a obtenção de dados florísticos e a estimativa da cobertura vegetal foi realizado parcelas amostrais, empregando-se o método fitossociológico de Braun Blanquet, adaptado às características deste estudo. A amostragem foi realizada por meio de 5 parcelas amostrais com dimensões de 1,5m x 1,5m cada (2,25 m²), totalizando uma área amostral de 11,25 m². Em cada parcela amostral foram registrados: as espécies presentes, o número de indivíduos por espécie e a estimativa percentual da área de cobertura correspondente a cada uma. Foram incluídos na amostragem todos os indivíduos com altura superior a 3 cm para espécies herbáceas e superior a 5 cm para espécies lenhosas. As 41 espécies registradas nas parcelas amostrais foram das famílias Apiaceae, Asteraceae, Bignoniaceae, Convolvulaceae, Fabaceae, Lamiaceae e Poaceae, não tendo sido

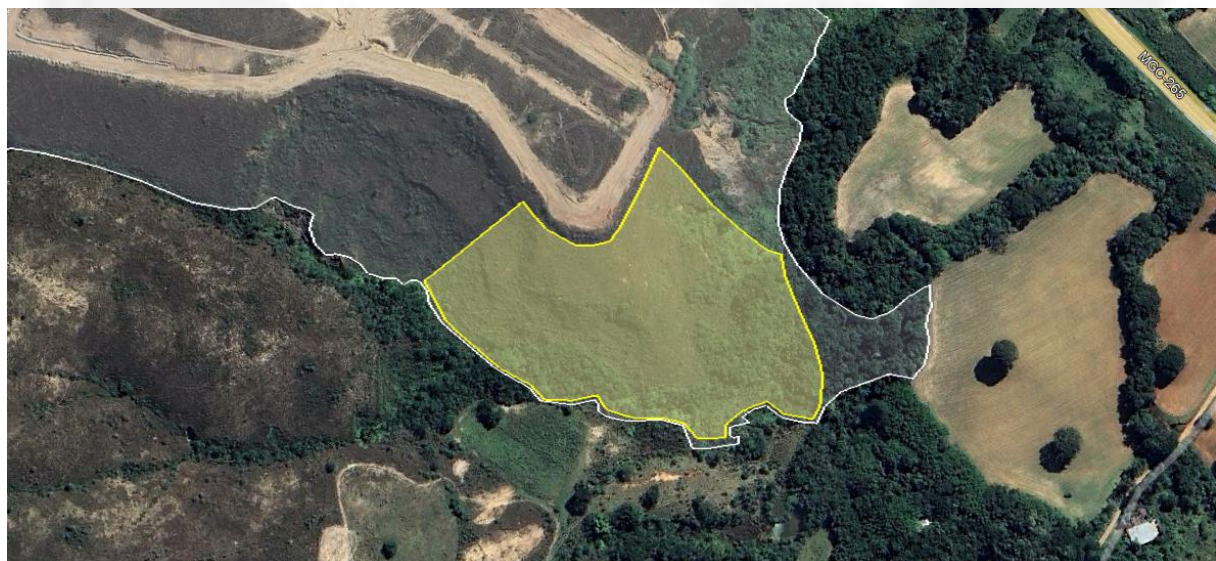
Figura 17 - Área proposta para preservação em atendimento ao artigo 31 da Lei da Mata Atlântica

Considerando a obrigação legal, neste caso, de se preservar 30% de toda a área coberta por vegetação em estágio médio (equivalente a 8,9284 ha), o empreendedor teria que preservar um quantitativo mínimo de 2,6785 ha. Assim, foi proposta a preservação de uma área de **2,7 ha**, demarcada na figura a seguir e que será objeto de condicionante para assinatura de TCCF visando a averbação em matrícula como servidão ambiental perpétua.

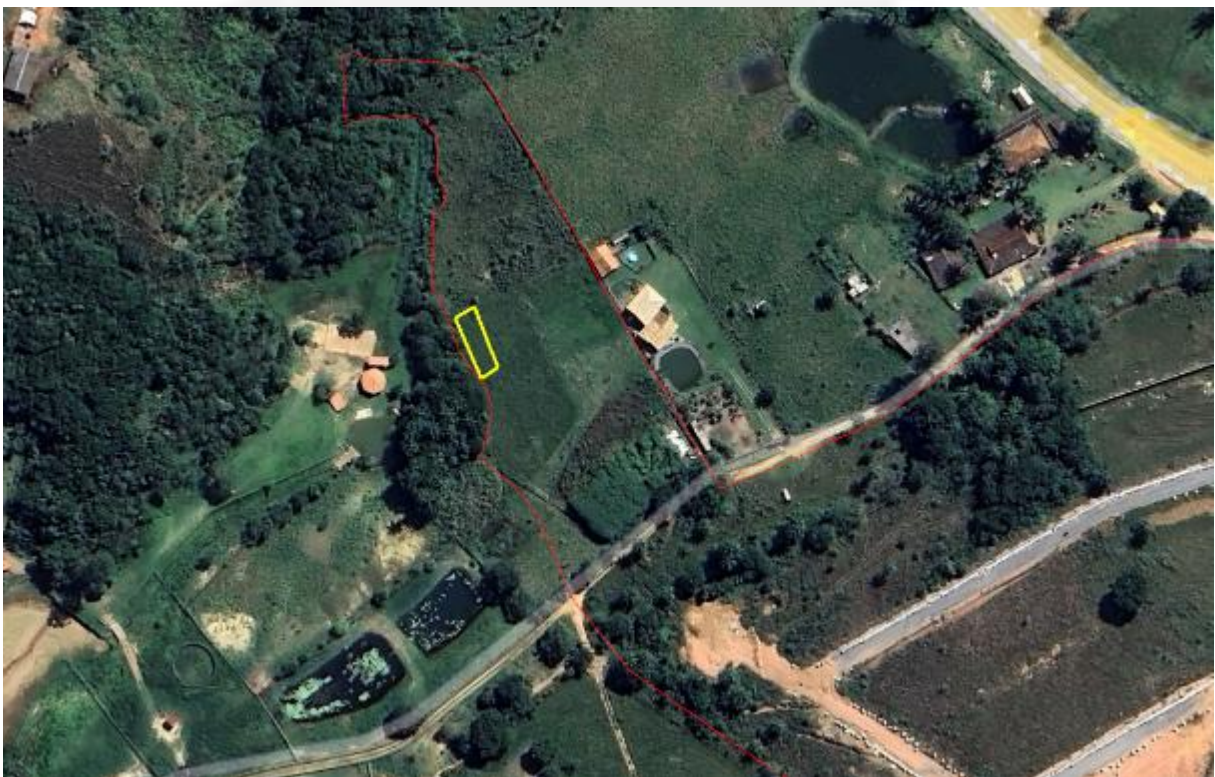
Figura 18 - Área de compensação pela intervenção em APP

A área total de intervenção em APP é de 0,01595 ha (159,50 m²), distribuída em dois pontos de lançamento. Para compensação dessa intervenção, foi elaborado Projeto Técnico de Reconstituição da Flora - PTRF, com o objetivo de promover a recomposição vegetal de área equivalente a **0,020 ha (200 m²)**, observando os princípios da função ecológica da APP. A área proposta está demarcada em amarelo na figura a seguir.

O PTRF prevê execução ao longo de 24 meses (2026 a 2028), incluindo etapas de isolamento da área, preparo do solo, plantio de espécies nativas, manutenção, replantio e monitoramento.
