**PARECER ÚNICO Nº 1354764/2017 (SIAM)**

Revalidação da Licença de Operação  
RevLO

**EMPREENDIMENTO:** Industrializadora Itaguara Ltda. EPP

B-10-02-2 Fabricação de móveis de madeira, vime e junco com predominância destes materiais, com pintura e / ou verniz

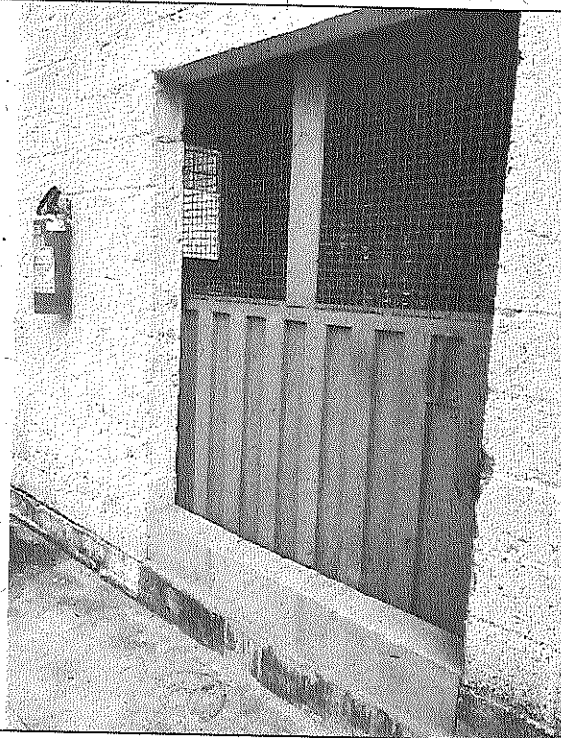
O empreendimento possui depósito temporário de resíduos sólidos adequado (coberto, piso impermeabilizado e com bacia de contenção).

Ressalta-se que o depósito se encontra no imóvel do empreendimento Conquista Indústria de Móveis S/A.

Foto 02 – Depósito de resíduos classe I

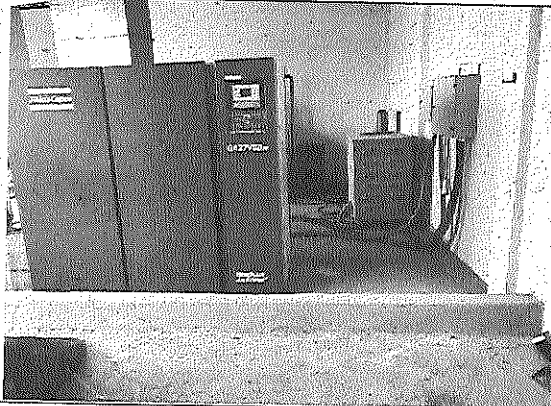
Os compressores encontram-se em local coberto, piso impermeabilizado e com bacia de contenção.

Foto 03 – Compressor com bacia de contenção

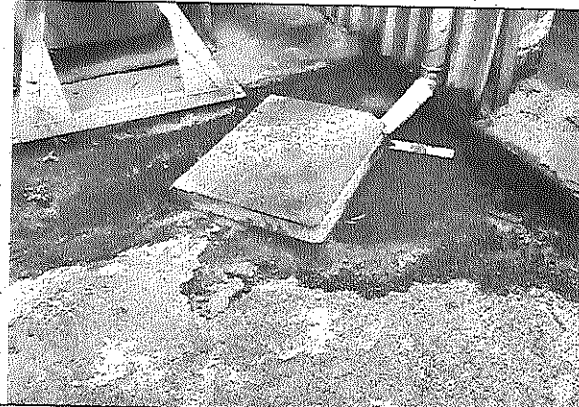
Durante a vistoria foi verificada grande quantidade de serragem na canaleta existente ao lado do silo de armazenamento de serragem. O empreendedor realizou as adequações necessárias para sanar o problema (instalação de tubulação e caixa de sedimentação coberta, evitando dessa forma o carreamento de serragem no sistema de drenagem pluvial, conforme arquivo fotográfico apresentado).

Foto 4 – Adequação do sistema de drenagem pluvial

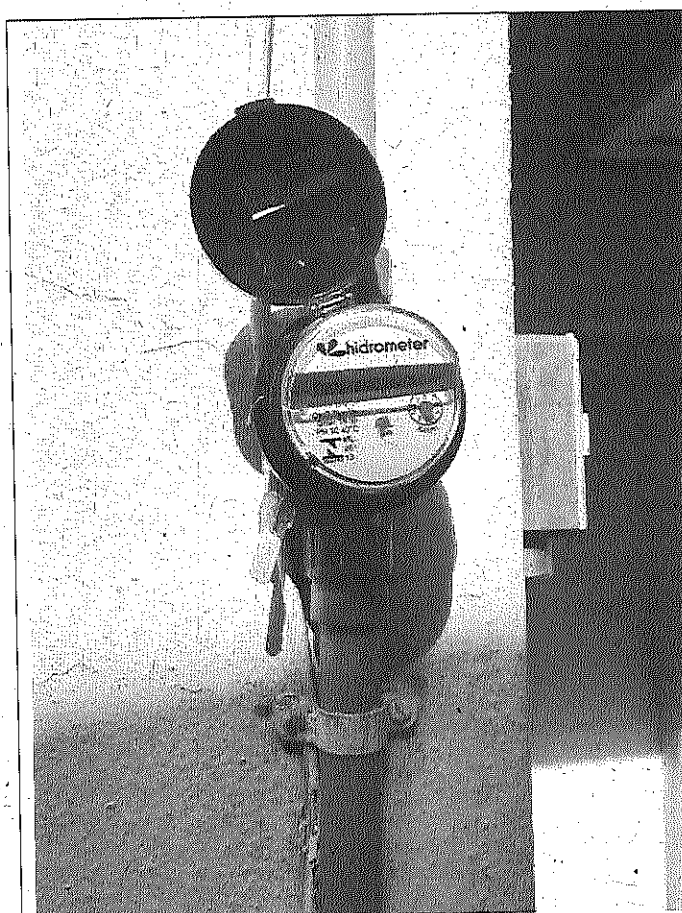
O poço manual possui hidrômetro e horímetro instalados.

Foto 5 – Hidrômetro do poço manual
