RELATÓRIO TÉCNICO
OUTORGA DE ÁGUA SUPERFICIAL
CANALIZAÇÃO DE CURSO DE ÁGUA

Congonhal, 23 de Abril de 2024

Relatório Técnico de Outorga de Água Superficial (Canalização de Curso de Água), apresentado como parte integrante do requerimento de outorga do curso d'água denominado "Córrego sem denominação"

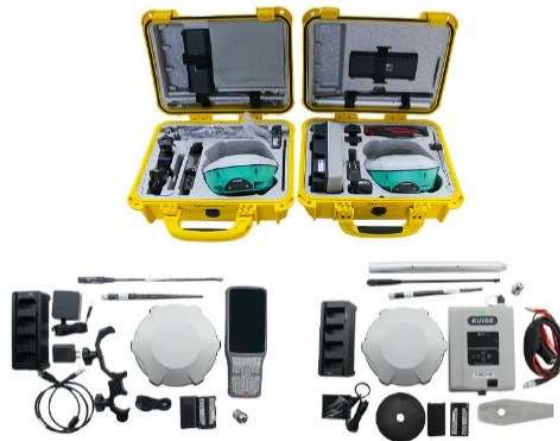
GPS Ruide R90I

O levantamento foi executado utilizando dados do GPS RTK Ruide R90I em conjunto com imagens aéreas do drone DJI Phantom 4 Pro, para auxílio da elaboração do mapeamento e projeções contidas no relatório.

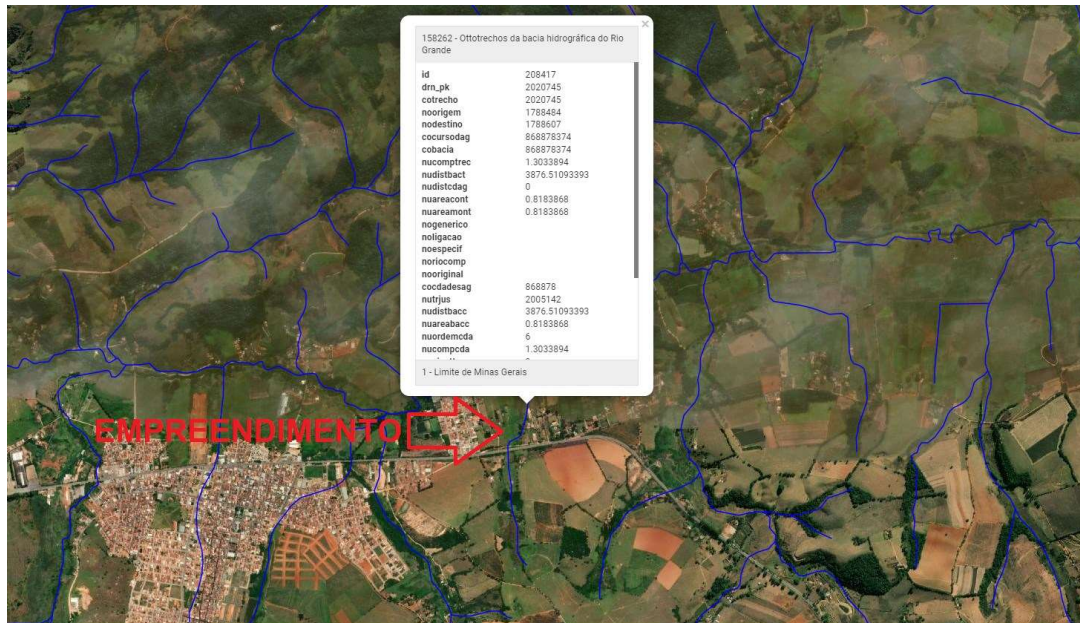
FIGURA – 7: RECURSO HÍDRICO (IDE SISEMA)

O recurso hídrico não possui denominação no sistema de Infraestrutura de Dados Espaciais, sendo considerado como “Sem denominação”, ele é afluente do Rio do Cervo.

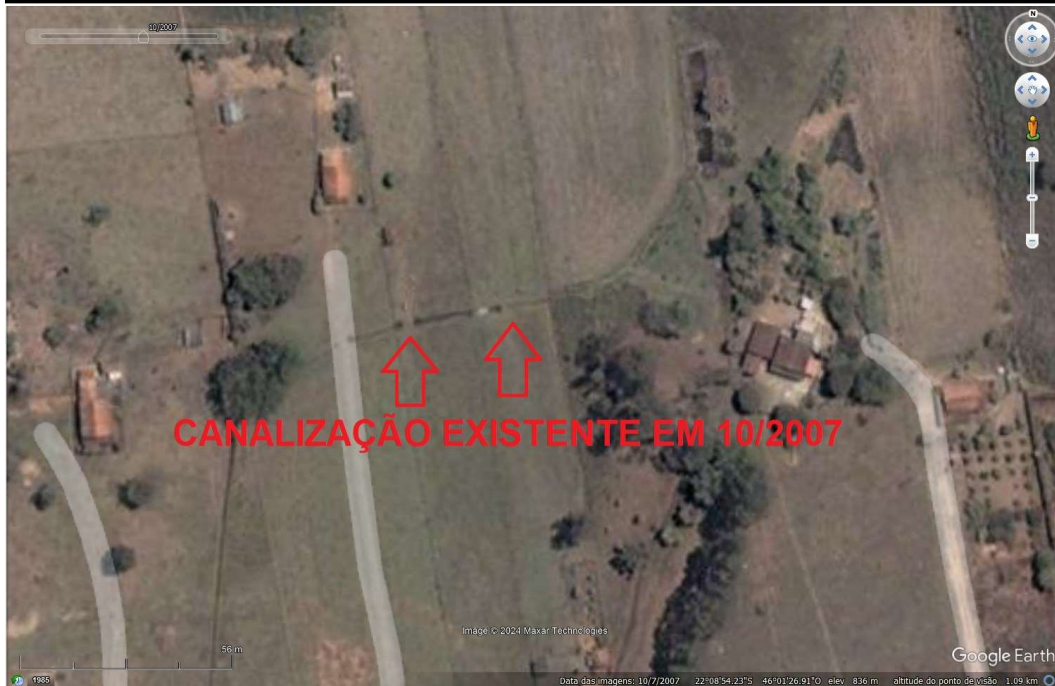
FIGURA – 13: CANALIZAÇÃO EXISTENTE EM 10/2007

Conforme as imagens apresentadas e relato do empreendedor, na data de 10/2007, já existiam fragmentos de canalizações no local e no entorno, para travessia e acesso a propriedades circunvizinhas;

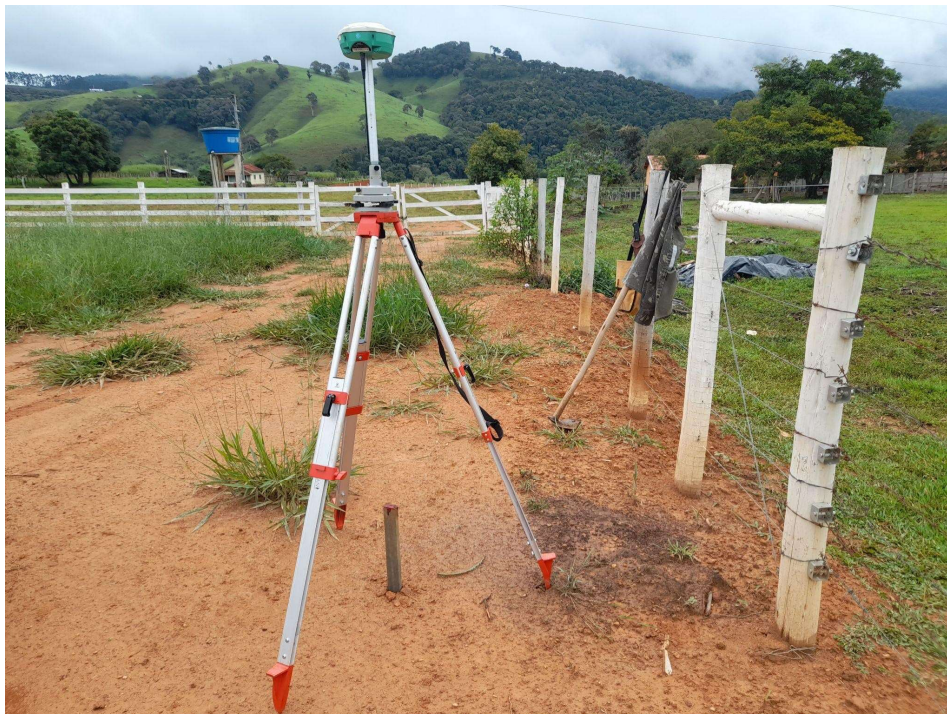
FIGURA – 19: COLETA DE DADOS TOPOGRÁFICOS NO INÍCIO DO TERRENO (COTA 829,035 [m])

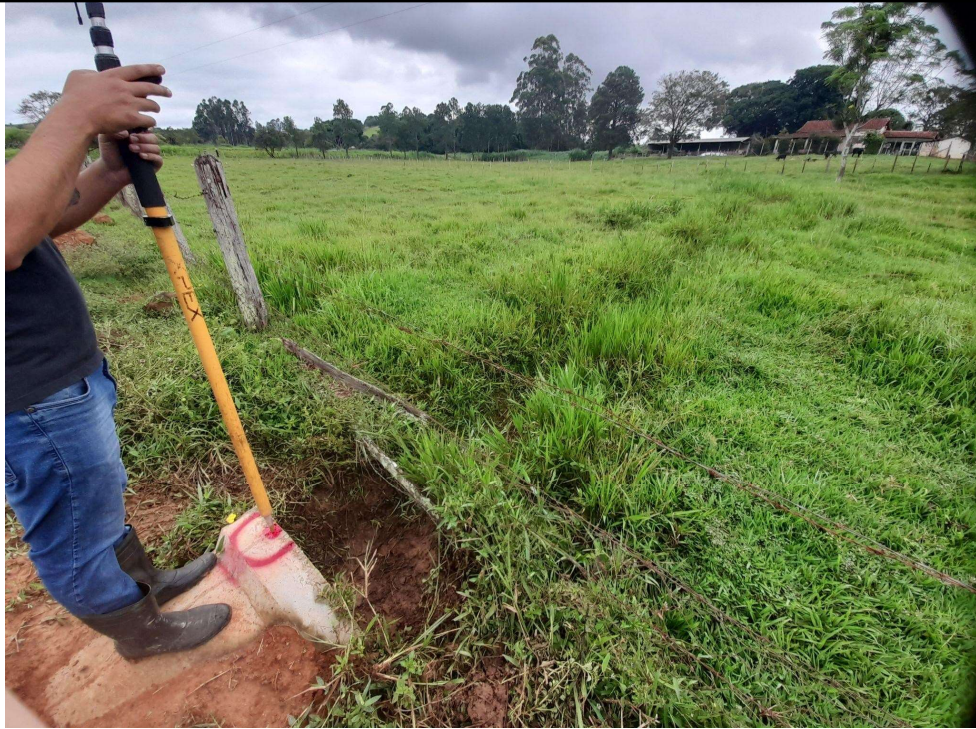
FIGURA – 20: COLETA DE DADOS TOPOGRÁFICOS / INÍCIO DA CANALIZAÇÃO ATUAL (MONTANTE)

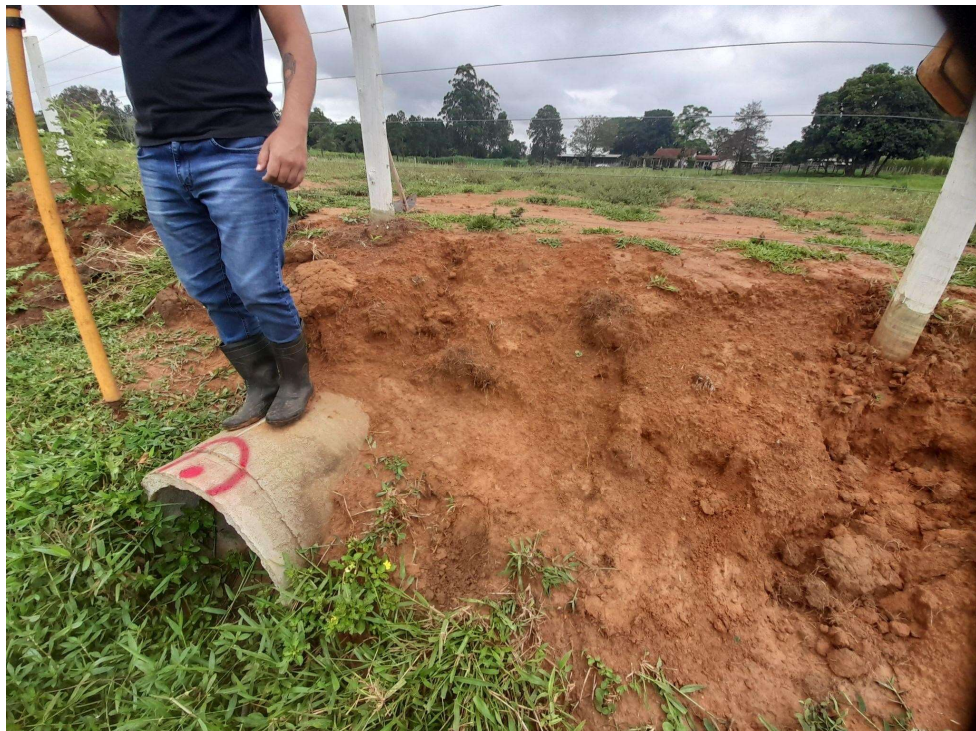
FIGURA – 21: COLETA DE DADOS TOPOGRÁFICOS / FINAL DA CANALIZAÇÃO ATUAL (JUSANTE)

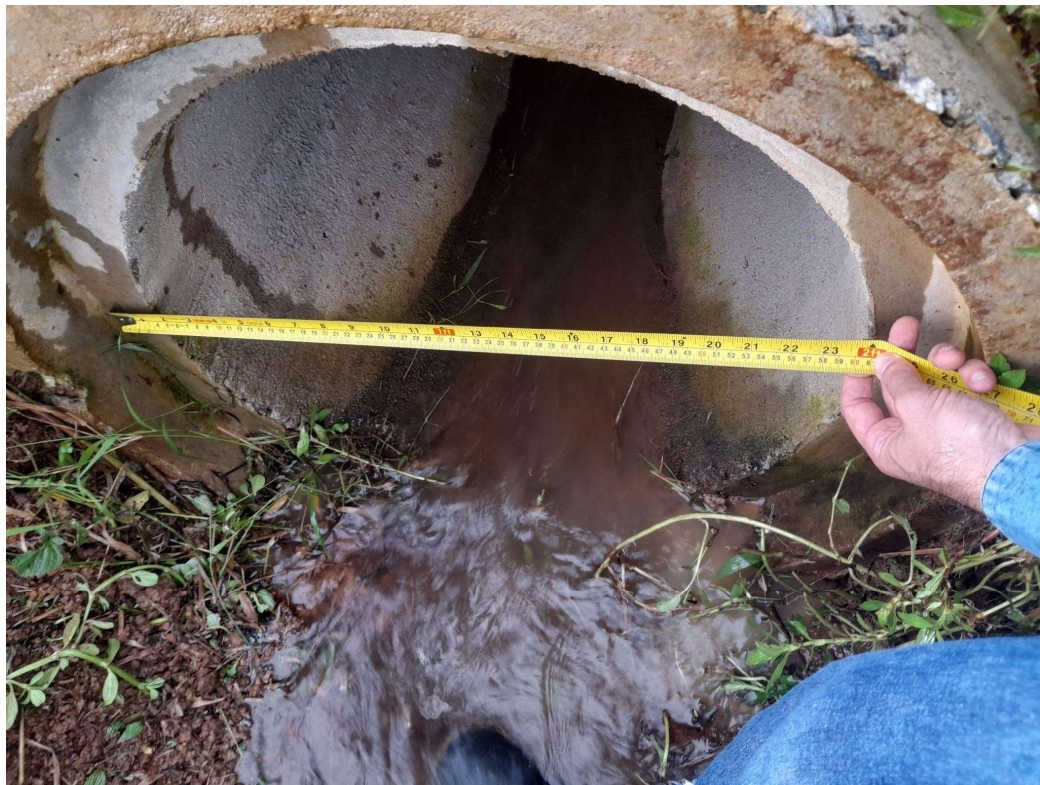
FIGURA – 24: AFERIMENTO DA TUBULAÇÃO INSTALADA (0,6 [m])

Visando regularizar a situação do local, propõe-se a canalização por meio de duto fechado (tubo de concreto armado) na extensão total, entre os pontos citados.

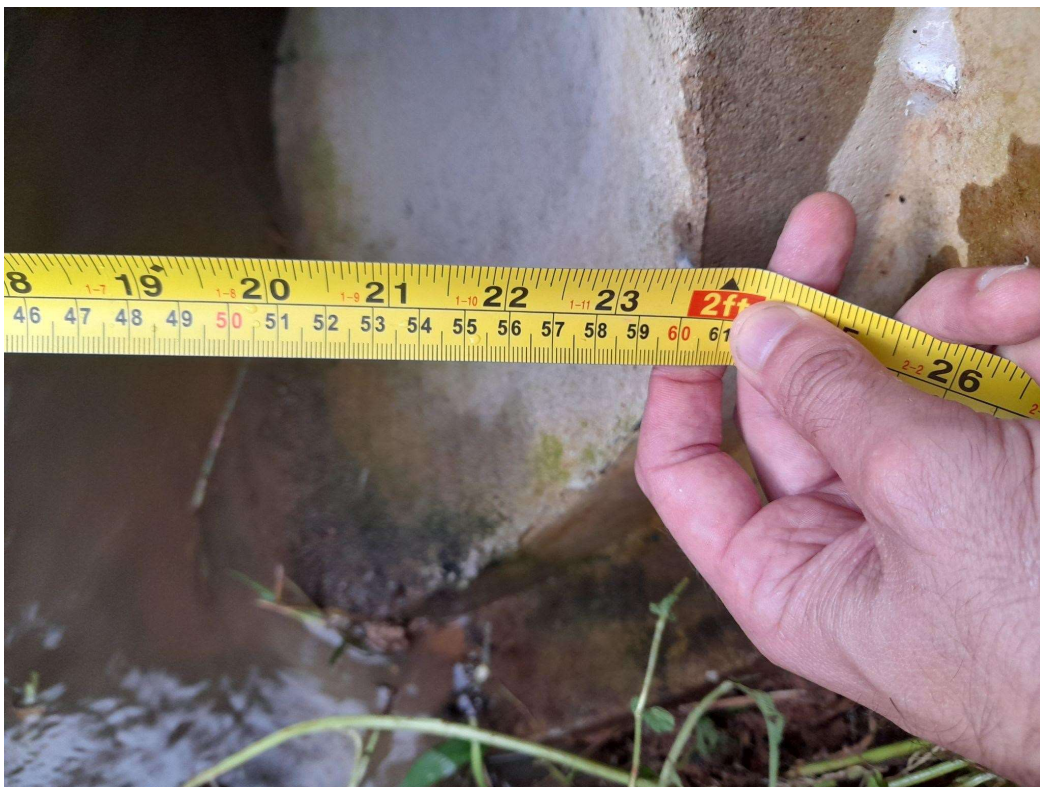
FIGURA – 25: DETALHE DA TUBULAÇÃO INSTALADA (60 [cm])
