## RELATÓRIO DE VISTORIA TÉCNICA Nº 01/2025

| <b>IDENTIFICAÇÃO DA VISTORIA</b> | |
|---|--|
| <b>Local</b> | Serra do Elefante |

Apurar a denúncia relacionada às intervenções na Serra do Elefante, no município de Mateus Leme, com foco na verificação dos impactos ambientais e na conformidade das ações com as diretrizes de gestão integrada e participativa dos recursos hídricos, conforme os princípios e competências do Comitê da Bacia Hidrográfica do Rio Paraopeba.

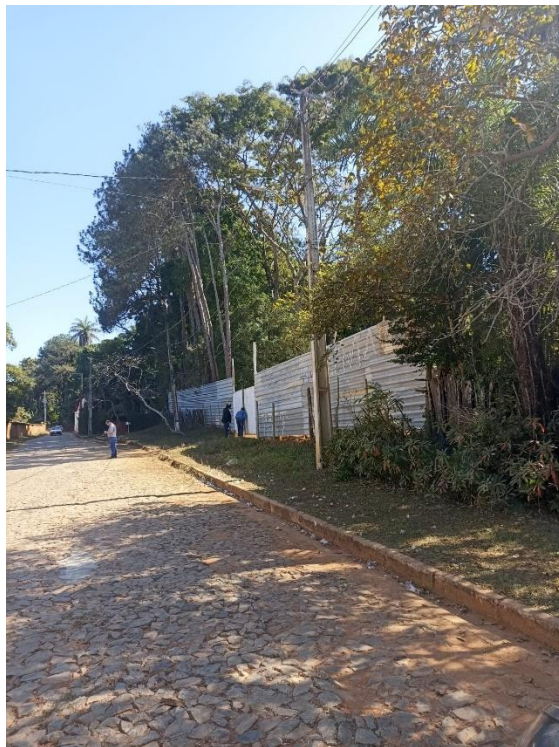
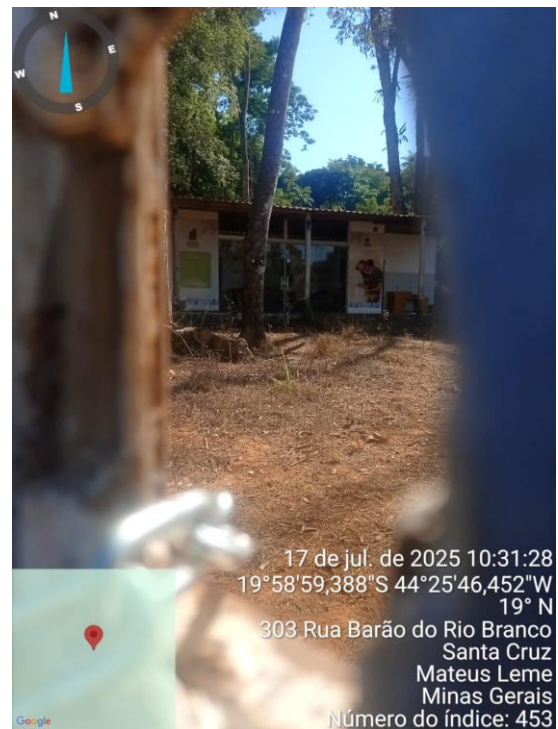
A vistoria foi realizada na área onde está sendo implantado um empreendimento imobiliário na região da Serra do Elefante, em Mateus Leme. No momento da visita, o acesso ao ponto principal da intervenção encontrava-se bloqueado, impossibilitando a inspeção direta nas obras em andamento.

**Imagens 1 e 2:** Evidenciando o portão de entrada do condomínio.

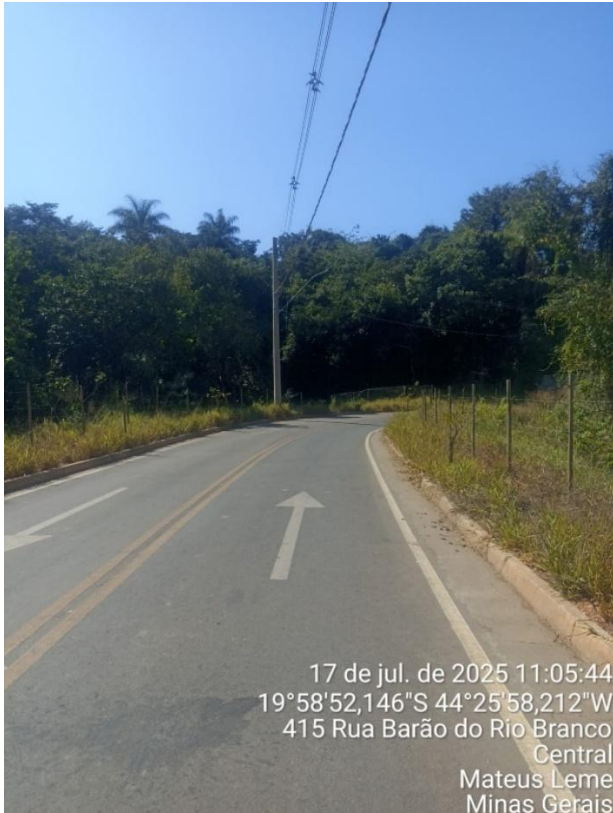
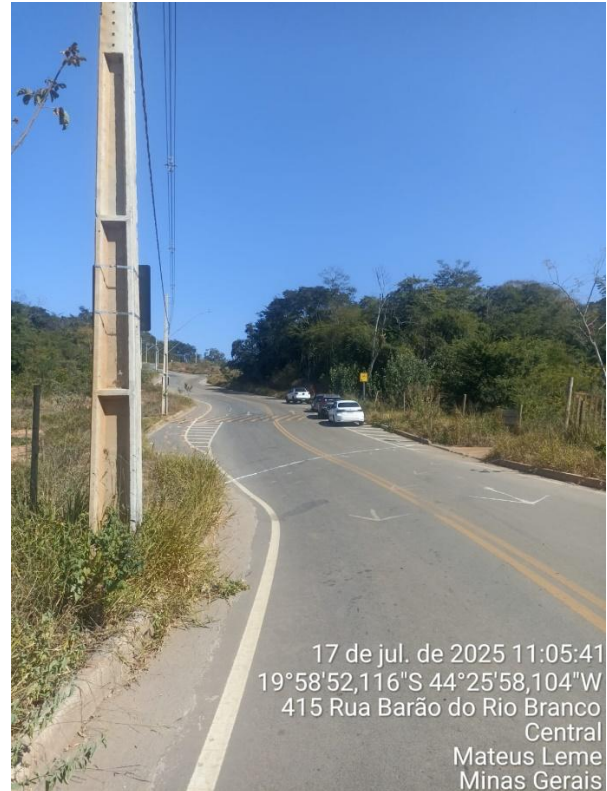
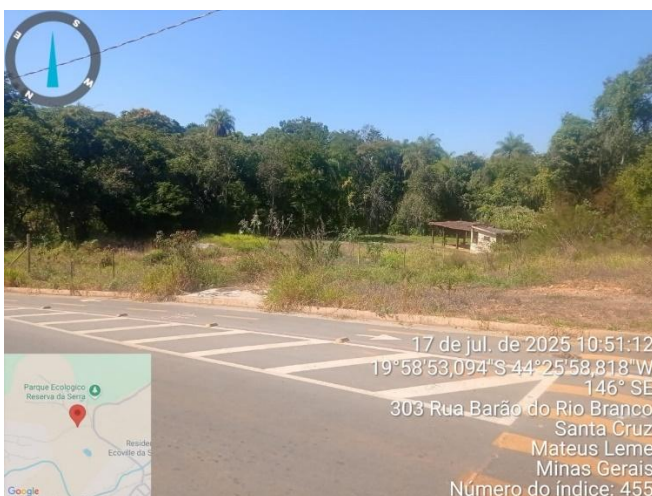
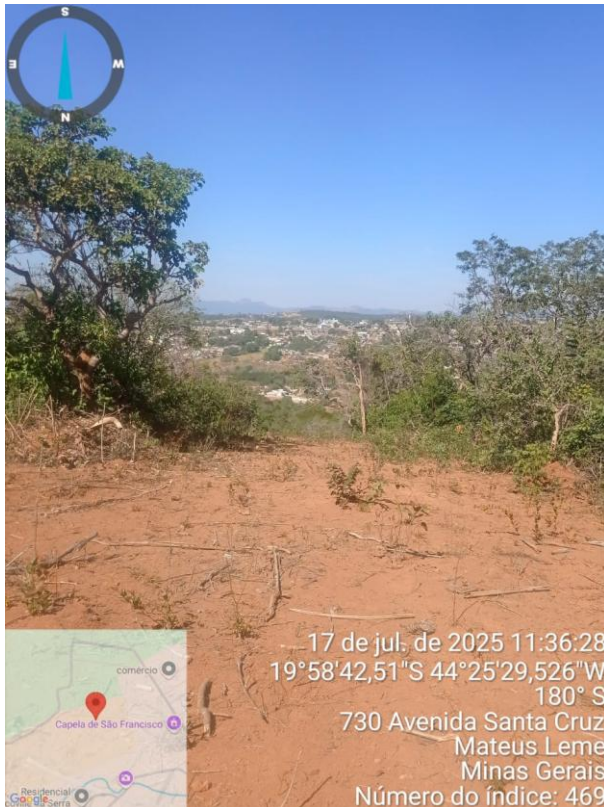
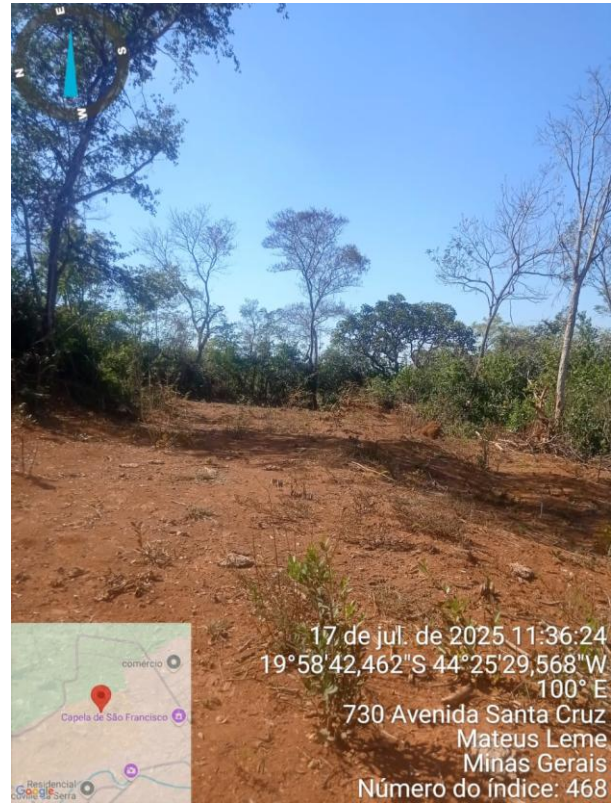
Diante da restrição, foram realizadas observações no entorno imediato, com deslocamentos pelos acessos adjacentes e vias próximas. Durante o percurso, foram identificadas outras estruturas e construções associadas a loteamentos, bem como áreas com possível intervenção sobre a vegetação nativa, cuja análise preliminar indicou sinais de supressão ou alteração do ambiente natural.

**Imagens 3 a 8:** Registro do Percurso Realizado: Acessos, Vias Locais e Áreas com Intervenção sobre a Vegetação.

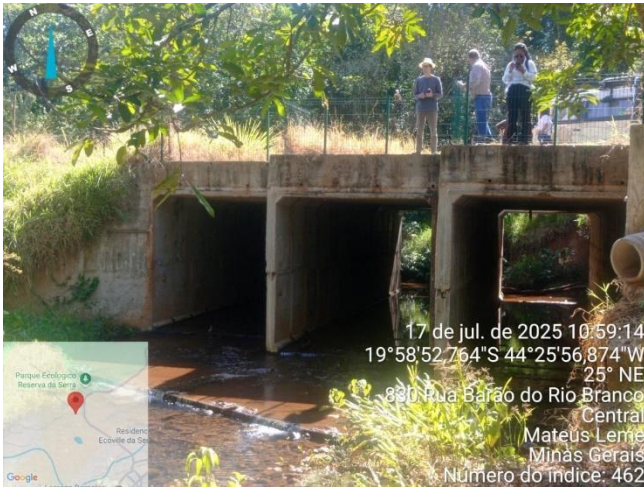
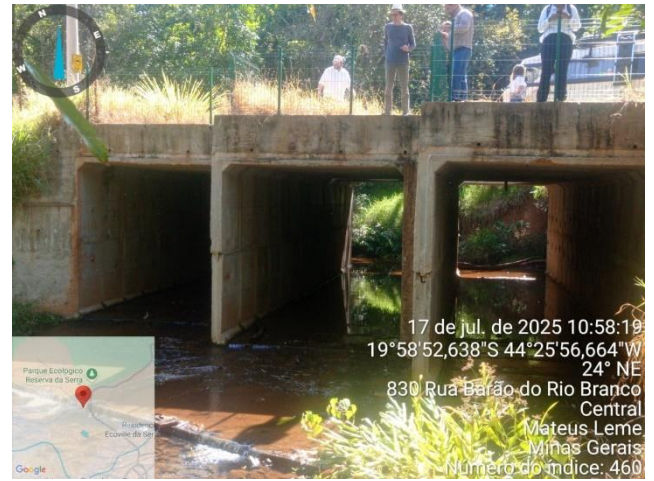
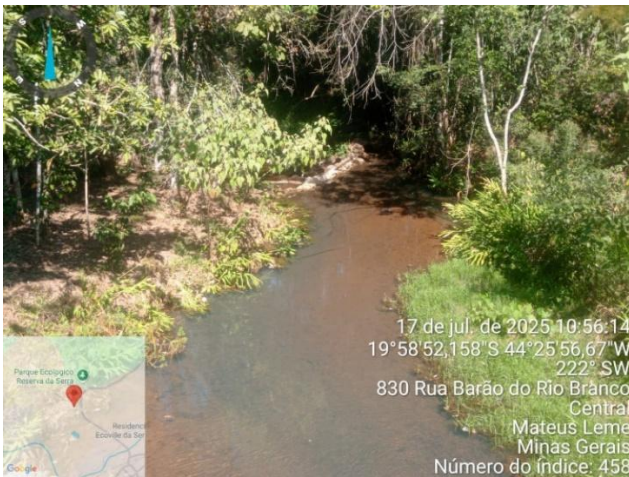
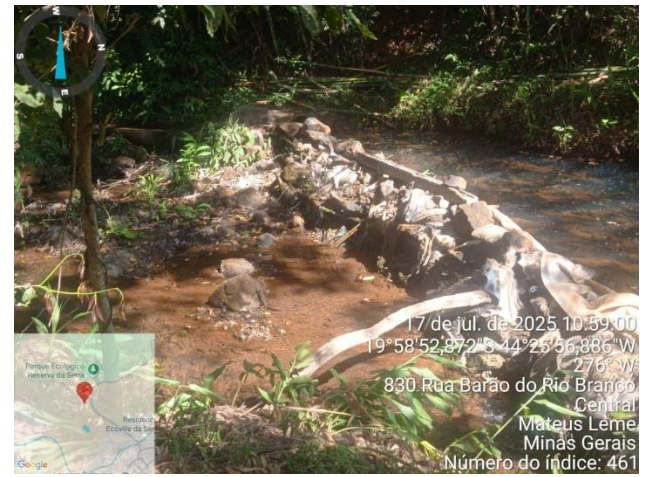
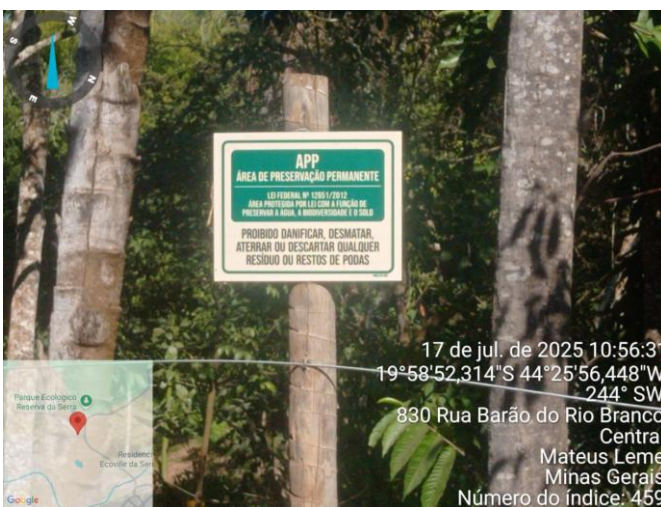
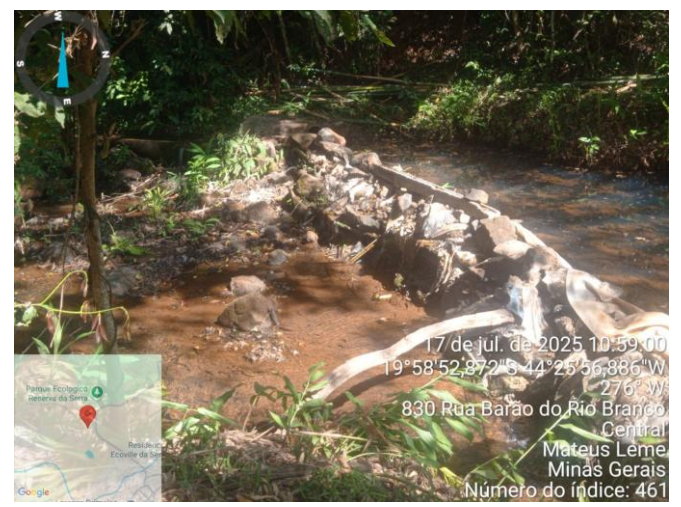
Durante o percurso, foi identificada, em uma das vias próximas, a existência de uma ponte com canalização de trecho do curso do rio - ao que parece, denominado Córrego Barro Petro - o que pode indicar intervenção hídrica na área, demandando verificação quanto à regularidade e licenciamento da obra.

**Imagens 9 a 14:** Registro do trecho do rio evidenciando a canalização, a ponte sobre seu leito e a sinalização da área de preservação permanente.

Ainda assim, o reconhecimento do entorno permitiu identificar construções vinculadas a loteamentos, áreas com indícios de supressão de vegetação e, em uma das vias adjacentes, uma ponte com canalização de trecho do curso d'água — elementos que indicam possível impacto ambiental e alterações relevantes nos recursos hídricos da região.

Diante desse cenário, recomenda-se o aprofundamento das investigações técnicas, a solicitação formal de toda a documentação legal pertinente junto aos responsáveis pelo empreendimento e a análise detalhada pelas instâncias competentes. Tais medidas são fundamentais para verificar a regularidade das intervenções e subsidiar as futuras deliberações do Comitê da Bacia Hidrográfica do Rio Paraopeba.

- Solicitar aos responsáveis pelo empreendimento a apresentação imediata das licenças ambientais, autorizações de supressão vegetal e outorgas de uso de recursos hídricos.
- Realizar nova vistoria técnica com acesso integral à área da obra, preferencialmente com acompanhamento de representantes de órgãos ambientais e da associação denunciante.

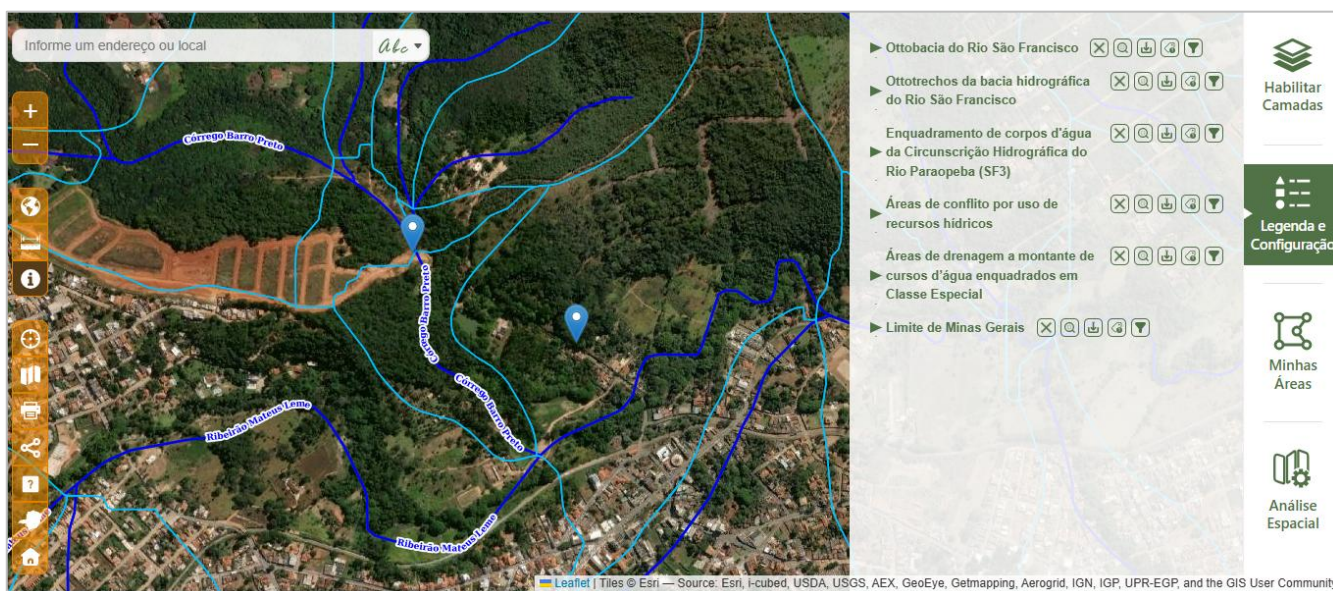
Para subsidiar a análise quanto à presença de curso d'água no local da denúncia, foi realizada consulta posterior à plataforma IDE-SISEMA. A imagem extraída dessa base encontra-se a seguir como elemento de apoio visual.

**Imagem 15:** hidrografia da área. **Fonte:** IDE SISEMA, 2025.

Devido à limitação de acesso ao local no momento da vistoria em campo, não foi possível confirmar *in loco* a existência dos cursos hídricos indicados na imagem. No entanto, para visitas futuras, poderá nortear à identificação de possíveis interferências ou canalizações não declaradas, conforme previsto na legislação ambiental vigente.
