Outorga de Direito de Uso de Recursos Hídricos no Estado de Minas Gerais

DESVIO TOTAL DE CURSO DE ÁGUA

PREFEITURA MUNICIPAL DE CÁSSIA

Este documento constitui o Relatório Técnico para Outorga de Água Superficial, solicitado pelo Instituto de Gestão das Águas – IGAM e faz se necessário à análise da Outorga para o desvio total de curso de água no âmbito do município de Cássia-MG, no estado de Minas Gerais, para o empreendimento localizado na Estrada da Antinha.

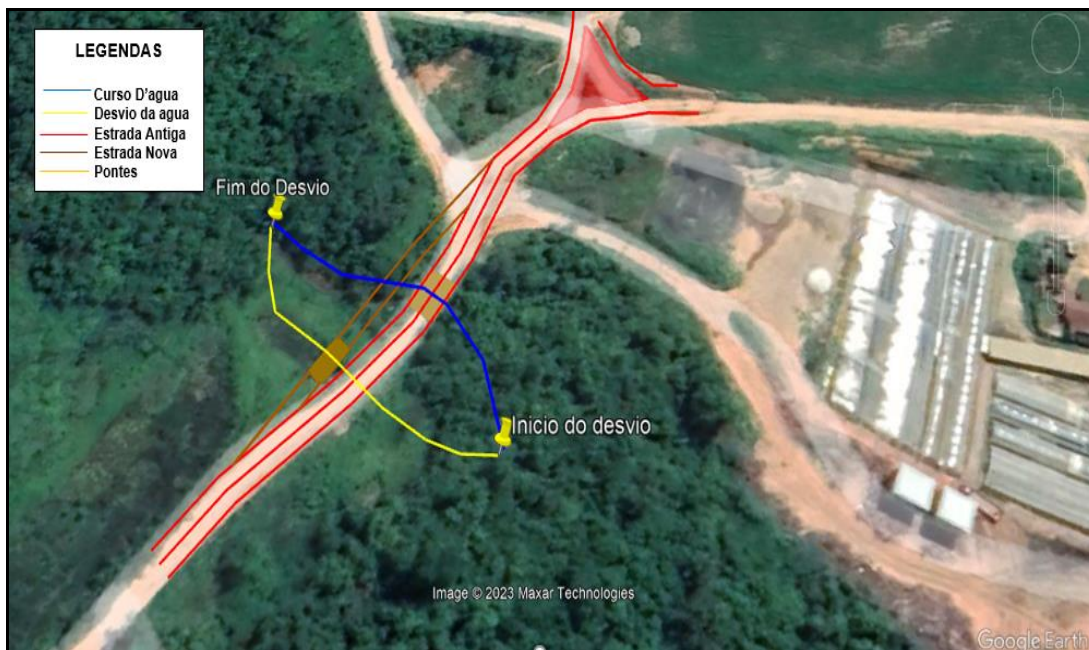
A intervenção no Ribeirão da Antinha se deu em um trecho de 98 metros onde teve início no ponto de coordenadas geográficas Latitude 20°37'47.63"S e Longitude 46°54'5.63"O e término no ponto de coordenadas geográficas Latitude 20°37'44.88"S e Longitude 46°54'4.53"O, conforme figura 1.

Figura 1: Imagem da área de desvio do curso d'água

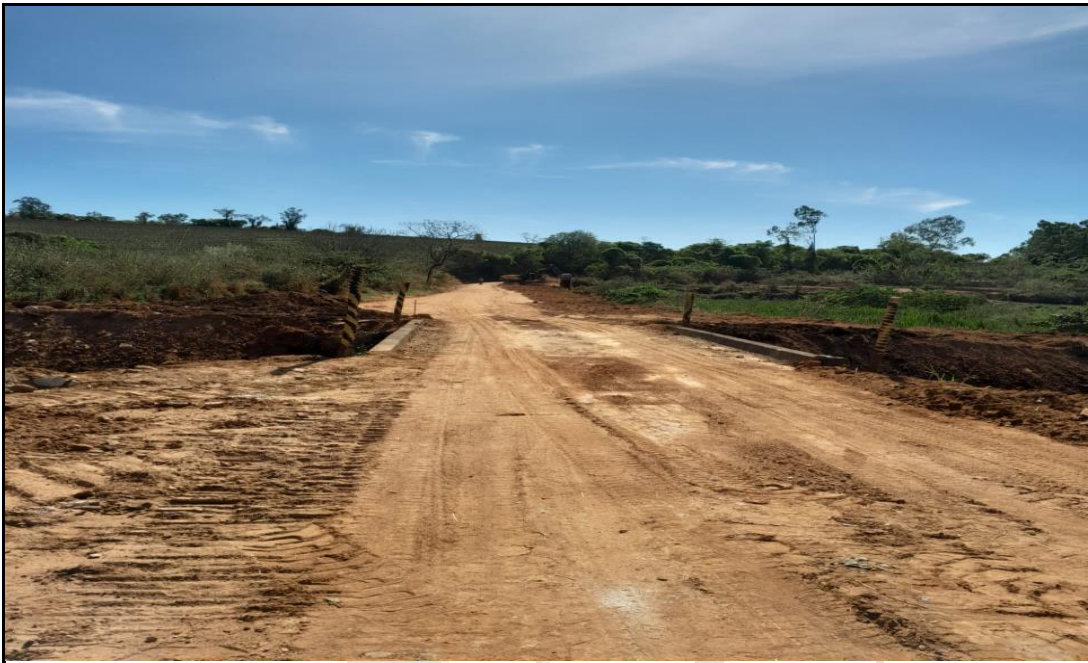
A presente intervenção realizou um desvio total do curso do Ribeirão Antinha em um pequeno trecho de 98,0 m, onde já existe uma vazante em épocas chuvosas e que possui instalada uma ponte de alvenaria em ótimas condições de conservação, construída em outras gestões administrativas municipais anteriores, porém atualmente inutilizada.

Figura 2: Ponte de concreto sobre o Ribeirão da Antinha.

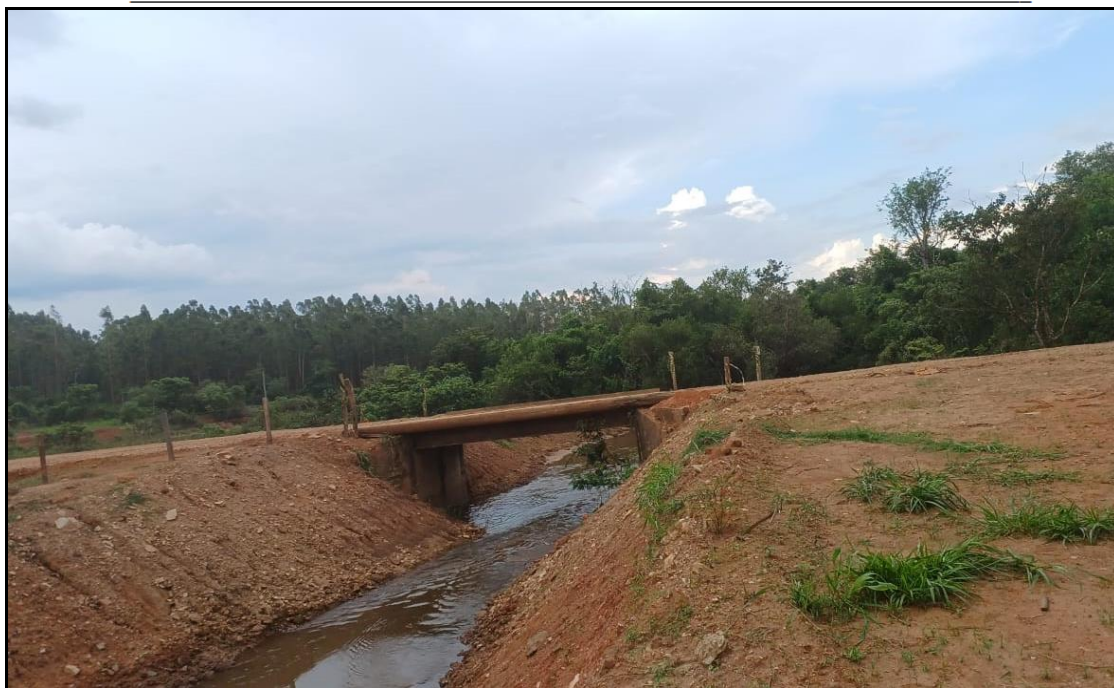
Figura 3: Ponte de concreto sobre o Ribeirão da Antinha.

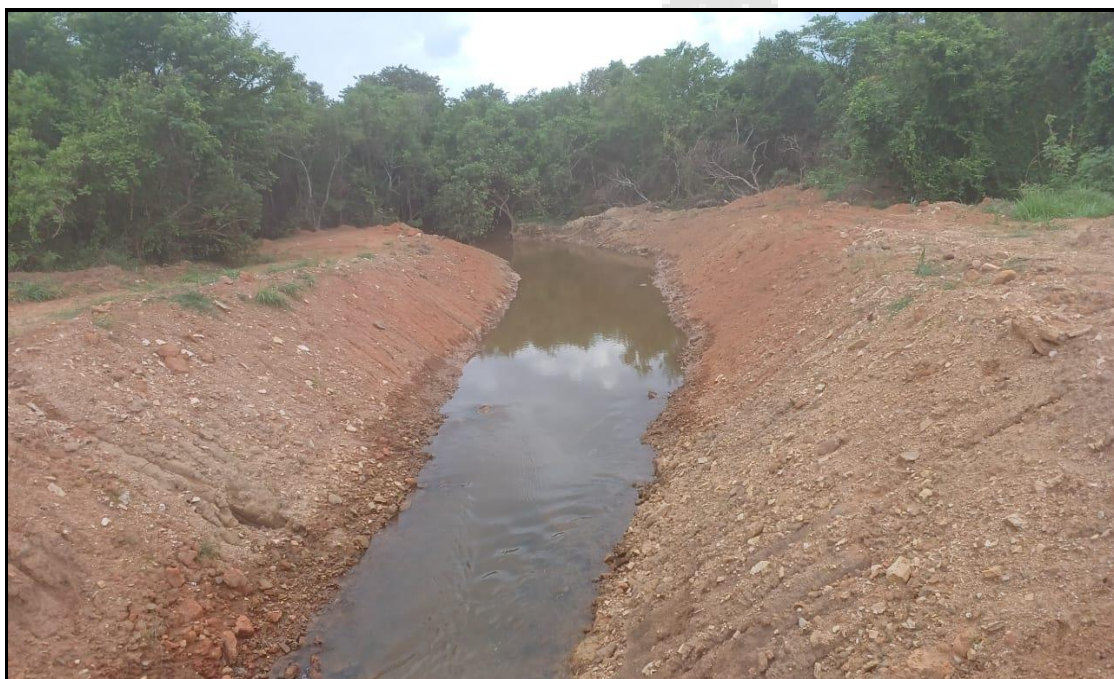
Figura 4: Imagem do desvio realizado no Ribeirão da Antinha
