PARECER TÉCNICO DE PROCESSO DE OUTORGA DE GRANDE PORTE ABHA**Nº 002/2025****1 Apresentação**

Este parecer objetiva a análise do processo de outorga de uso de recursos hídricos protocolado no Instituto Mineiro de Gestão da Água – IGAM pela empresa Companhia Brasileira de Metalurgia e Mineração - CBMM, sob nº 56718/2022, tendo em vista de subsidiar a interpretação e elaboração de parecer da Câmara Técnica de Outorga e Cobrança – CTOC do Comitê de Bacia Hidrográfica do Rio Araguari – CBH PN2.

A outorga se refere a captação em poço tubular profundo para rebaixamento de nível de água com finalidade de remediação de água subterrânea contaminada com bário, manganês, ferro e níquel. De acordo o Art. 2º, inciso I, alínea "b" da Deliberação Normativa CERH - MG nº 07/2002, o empreendimento é de grande porte e potencial poluidor pois a duração prevista do rebaixamento é igual a 10 (dez) anos e, por isso, faz-se necessário à apreciação do CBH PN2.

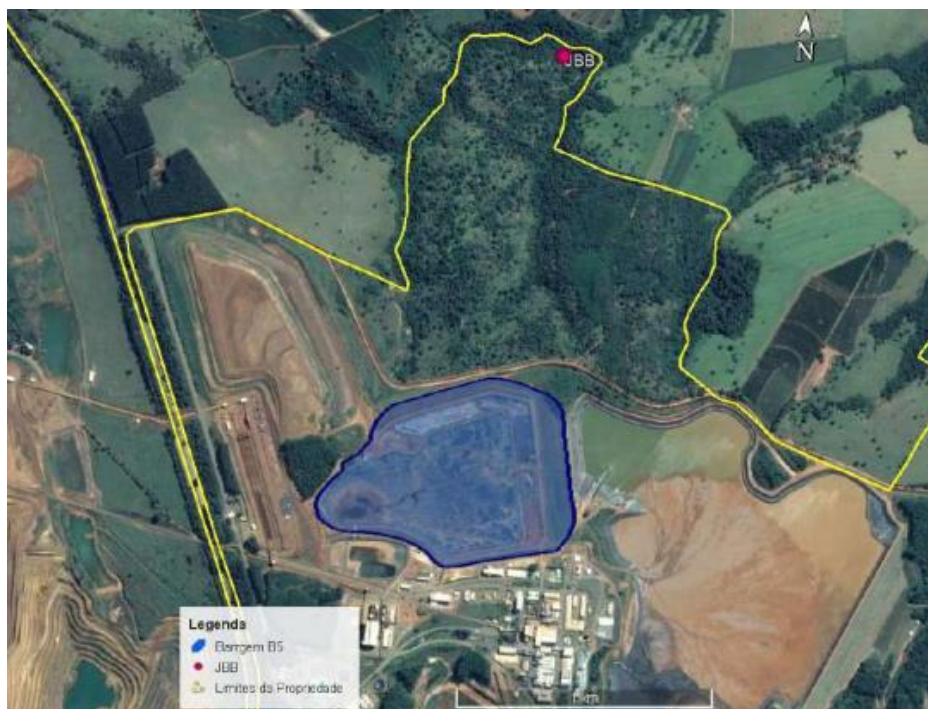
Figura 2 - Barragem 5 e ponto de monitoramento JBB

A Figura 2 apresenta o mapa com a localização do ponto de monitoramento JBB em relação à Barragem 5 e a Figura 3 contempla os registros fotográficos da Barragem 5 e cabeceira do córrego Feio para melhor entendimento das localizações das estruturas e dos pontos citados.

Nos períodos de estiagem de 2016 e 2017, foram observadas concentrações de bário no ponto JBB de 0,8mg/L, levemente superior ao valor de referência de 0,7 mg/L estipulado nas legislações vigentes à época (Resolução CONAMA 357/2005, Deliberação Normativa Conjunta COPAM/CERH-MG 01/ 2008 e Deliberação Normativa Conjunta COPAM/CERH-MG 02/ 2010), o que levou à suposição de que o sistema de drenagem do Dique Lateral da Barragem 5 poderia ter tido sua função reduzida, demandando a realização de maiores investigações.

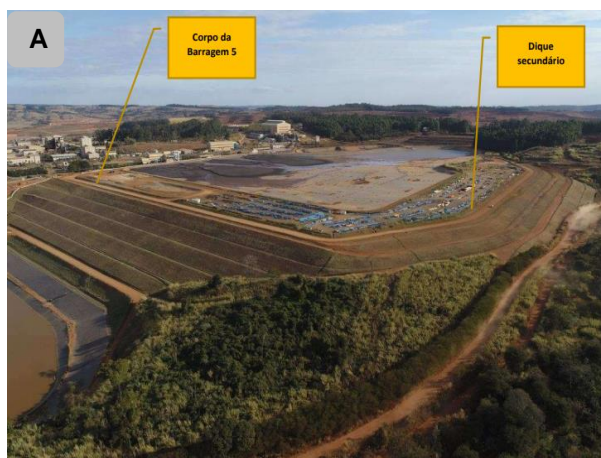
Figura 3 - Registros fotográficos da Barragem 5 e da cabeceira do córrego Feio

A) Vista ampla da Barragem 5

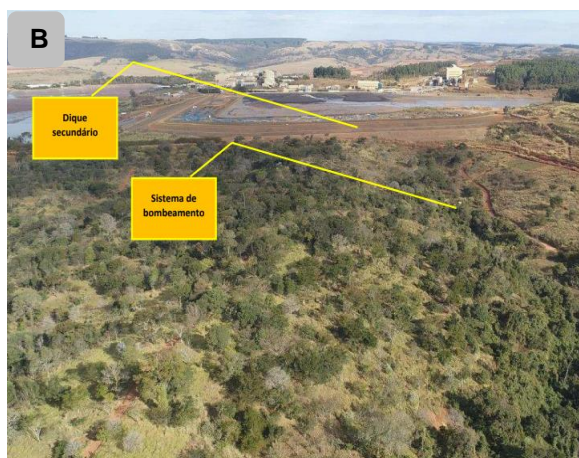
B) Dique Lateral da Barragem 5 e local onde ocorre o bombeamento do seu dreno

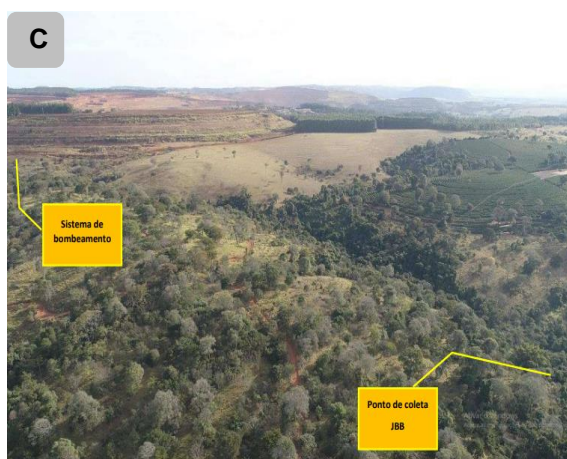
C) Cabeceira do córrego Feio em vista de jusante para montante, podendo-se observar o local do sistema de bombeamento e o ponto de monitoramento JBB

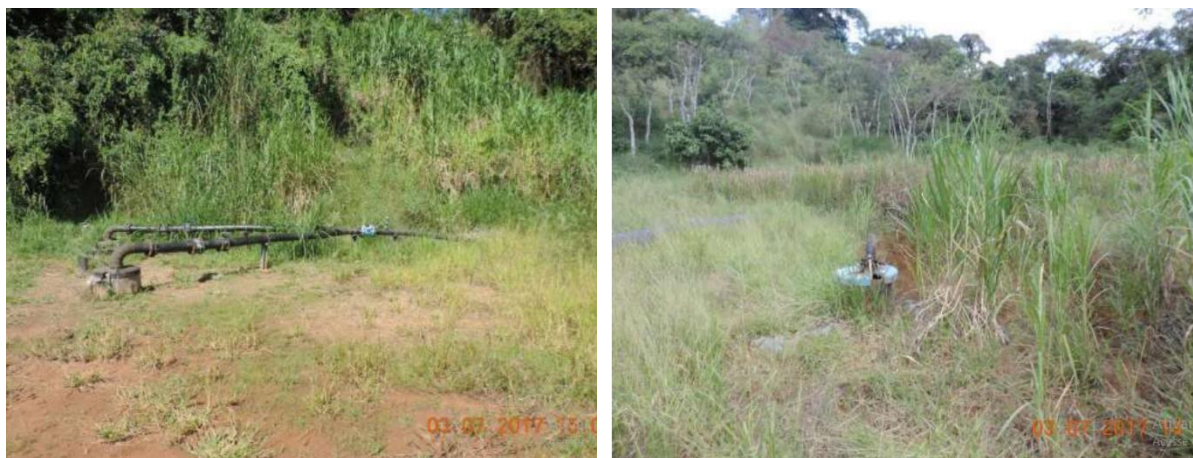
Figura 5 – Pontos de drenagem NASC-13 (à esquerda) e NASC-14 (à direita)

Nessa conjuntura, infere-se que os pontos NASC-13 e NASC-14 foram erroneamente denominadas de nascentes, pois, na verdade, se tratam da drenagem de fundo do Dique Lateral da Barragem 5, como evidencia os registros fotográficos da Figura 5. Reitera-se que nestes pontos há um sistema de bombeamento, que funciona como barreira hidráulica para a drenagem de fundo Dique Lateral da Barragem 5 com o objetivo de conter o aporte de contaminantes para os corpos hídricos naturais, direcionando as águas bombeadas para a Barragem 6 e, a partir desta, para a reutilização no processo industrial (produção, espessamento e resfriamento de sistemas).

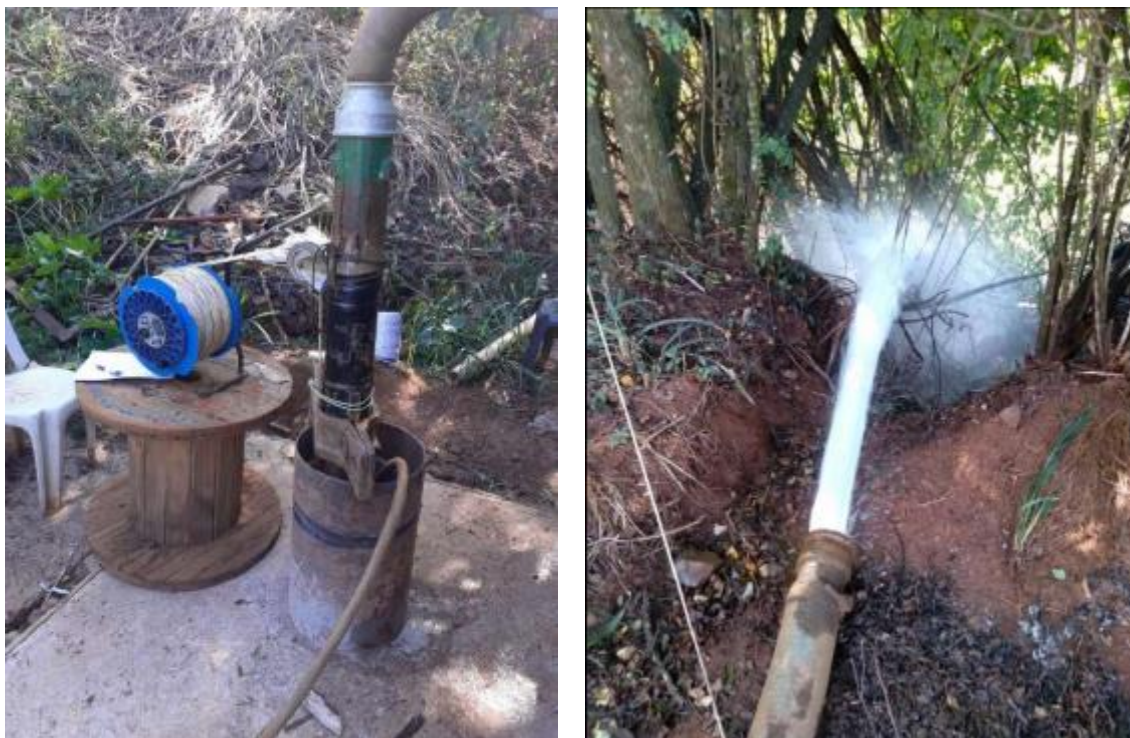
Figura 8 – Teste de vazão do poço PAP-08

Entre os dias 18 e 20 de junho de 2021, foi realizado pela UNIPER o ensaio de bombeamento com bomba submersa para teste de vazão completo, como prova a Figura 8.

Durante o ensaio, a de vazão máxima obtida foi de 147,51 m³/h, com rebaixamento do nível d'água (NA) de 17,08 m, concluído após 24h com vazão estabilizada em 120 m³/h e

rebaixamento de NA de 49,26 m. O poço apresentou nível d'água estático, antes do início dos ensaios, de 20,35 m e nível d'água dinâmico médio, durante a realização do ensaio de vazão máxima, de 69,61 m, com a vazão média de 107,00 m³/h.

Conforme teste de bombeamento do poço PAP-08, a vazão estabilizada foi de 120 m³/h, valor utilizado na simulação de operação do poço. No entanto, a vazão de captação solicitada no processo de outorga foi de 140 m³/h. Na reunião da Câmara Técnica de Outorga e Cobrança – CTOC, ocorrida em 08 de abril de 2025, o empreendedor esclareceu que, por

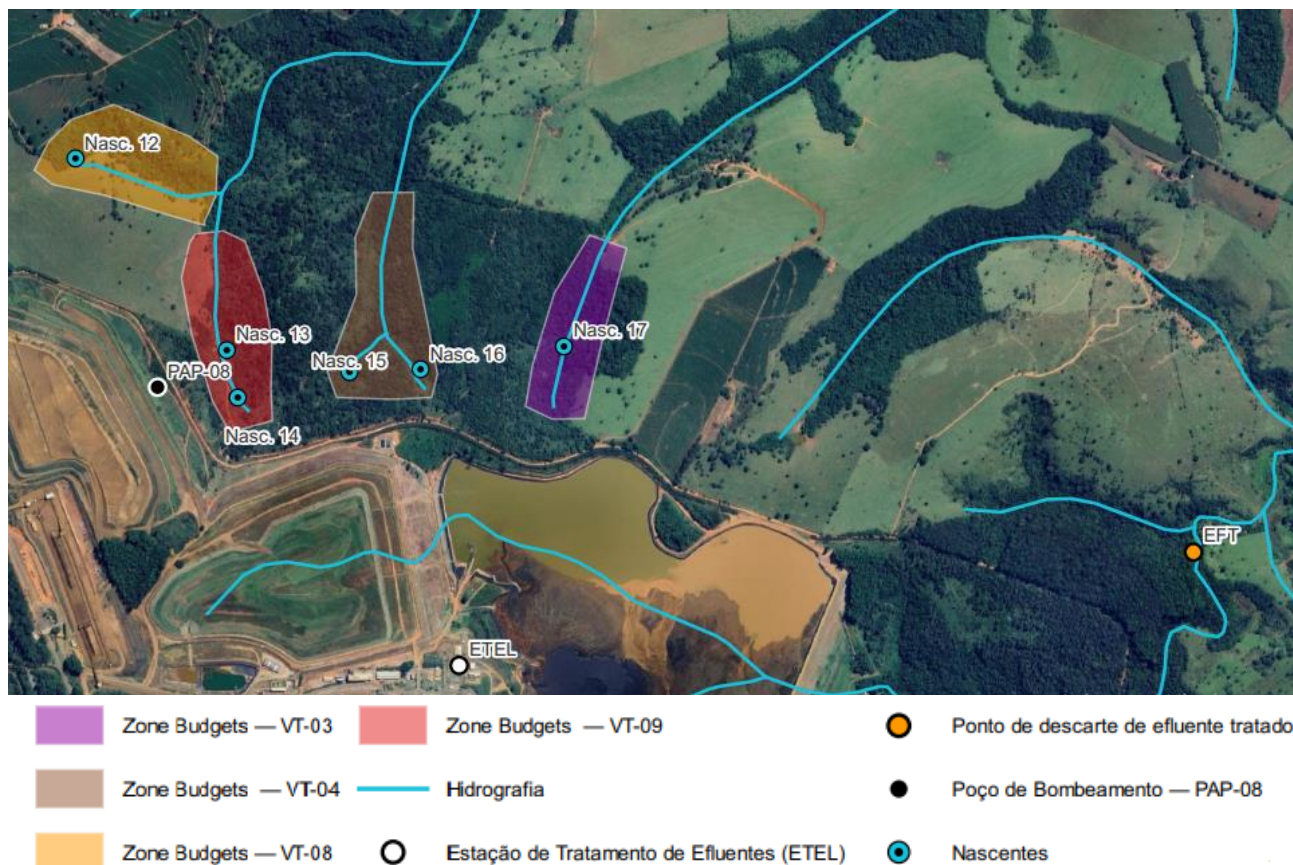
Figura 9 - Distribuição espacial das ZBs e dos pontos PAP-08, ETEL e EFT

O sistema de bombeamento será interligado, através de tubulação de 8" e cerca de 1.850 m de comprimento, com a Estação de Tratamento de Efluentes Líquidos (ETEL) da unidade industrial, para tratamento da água subterrânea contaminada. O tratamento na ETEL consiste em processos de ajuste de pH, floculação com sulfato de alumínio para redução das concentrações de bário e fosforo, seguida de decantação. A água tratada na ETEL será reposta nos córregos do Dique Lateral da Barragem 5, caso necessário. Caso esses córregos não sejam impactos com perda de vazão, a água será descartada juntamente com efluente tratado da unidade industrial no ponto EFT, como ilustra a Figura 9 adiante.

Para este estudo, definiu-se quatro *zone budgets* (ZBs), que foram associadas aos pontos de monitoramento de vazão (vertedouros fluviométricos: VT-03, VT-04, VT-08 e VT-09), referentes aos córregos Feio e da Areia. O mapa da Figura 9 apresenta as ZBs definidas no modelo.

A maior interferência foi observada na ZB do VT-09, que apresentou uma redução de 22.2% na vazão, seguido pelas ZBs do VT-04 e do VT-08, com reduções de 19.7% e 5.9%, respectivamente. É importante ressaltar que, na coluna de totais (Ponto JBB-B), estão contempladas apenas as vazões dos VTs 08, 09 e 04, que monitoram as seções do córrego Feio que confluem para formar este ponto. A ZB do VT-03, proposta para verificar a cabeceira do córrego da Areia não mostrou influência direta da operação do PAP-08, provavelmente devido à sua distância do ponto de bombeamento.
