## GOVERNO DO ESTADO DE MINAS GERAIS

Fundação Estadual do Meio Ambiente

Parecer nº 34/FEAM/URA SM - CAT/2026

| <b>INDEXADO AO PROCESSO:</b><br>Licenciamento Ambiental | <b>PA COPAM:</b><br>3340/2024 | <b>SITUAÇÃO:</b><br>Sugestão pelo Deferimento |

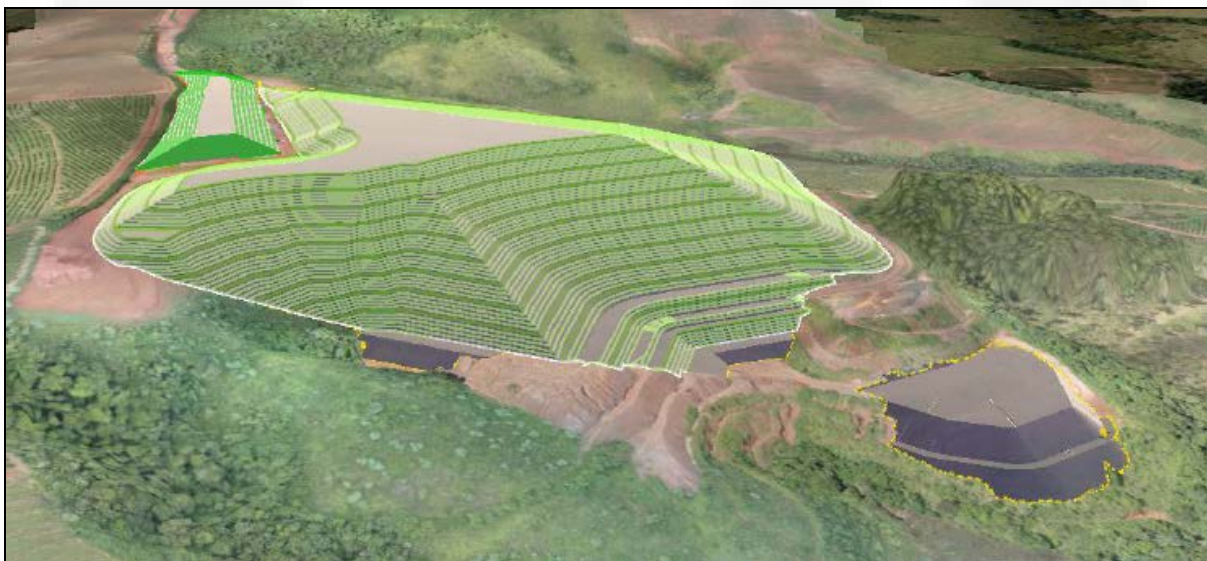
**Figura 5** – *Layout* da configuração final do empreendimento. Fonte: Figura 4 do RCA.

Na Figura 5 é apresentado o *layout* geral do empreendimento na sua configuração final após atingimento da CAF nos aterros Classe II e Classe I.

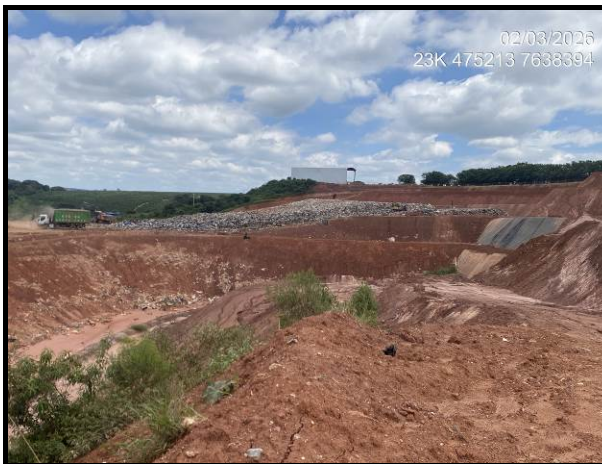
**FOTO 1** – Aterro de resíduos Classe II com avanço na porção norte, correspondente a fase 3 de expansão.

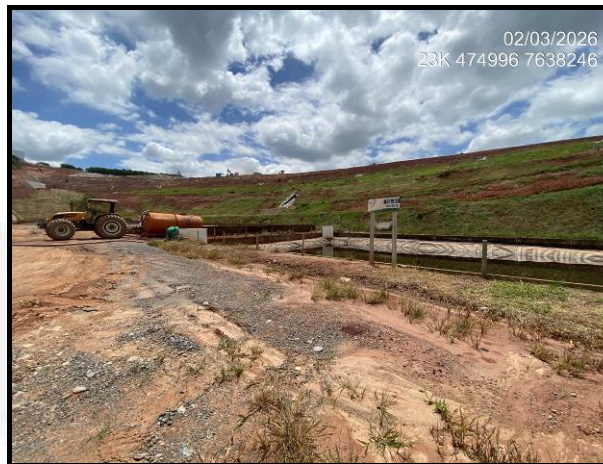
**FOTO 2** – Lagoas de acumulação e ao fundo célula 1 do aterro Classe II revegetadas

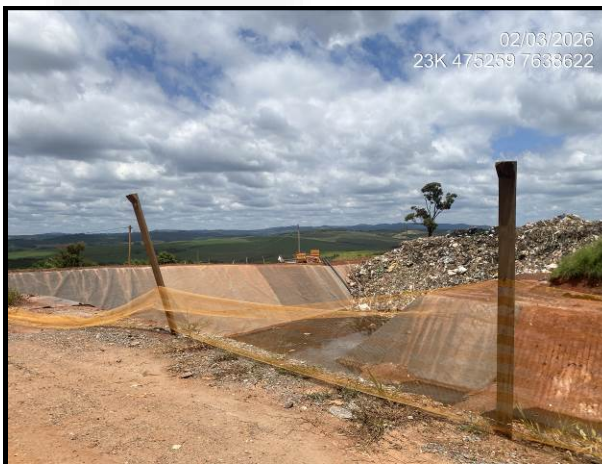
**FOTO 3** – Aterro de resíduos Classe I com impermeabilização dos taludes.
