Parecer nº 66/FEAM/URA SM - CAT/2026

PROCESSO Nº 2090.01.0002114/2026-17

| PARECER ÚNICO Nº 66/2026 | | |
|---|---|---|
| <b>INDEXADO AO PROCESSO:</b><br>Licenciamento Ambiental | <b>PA COPAM:</b><br>3340/2024 | <b>SITUAÇÃO:</b><br>Sugestão pelo Deferimento |
| <b>FASE DO LICENCIAMENTO:</b> Licença de Instalação Corretiva concomitante com Licença de Operação - LIC+LO Ampliação | <b>VALIDADE DA LICENÇA:</b><br>30/08/2029 | |

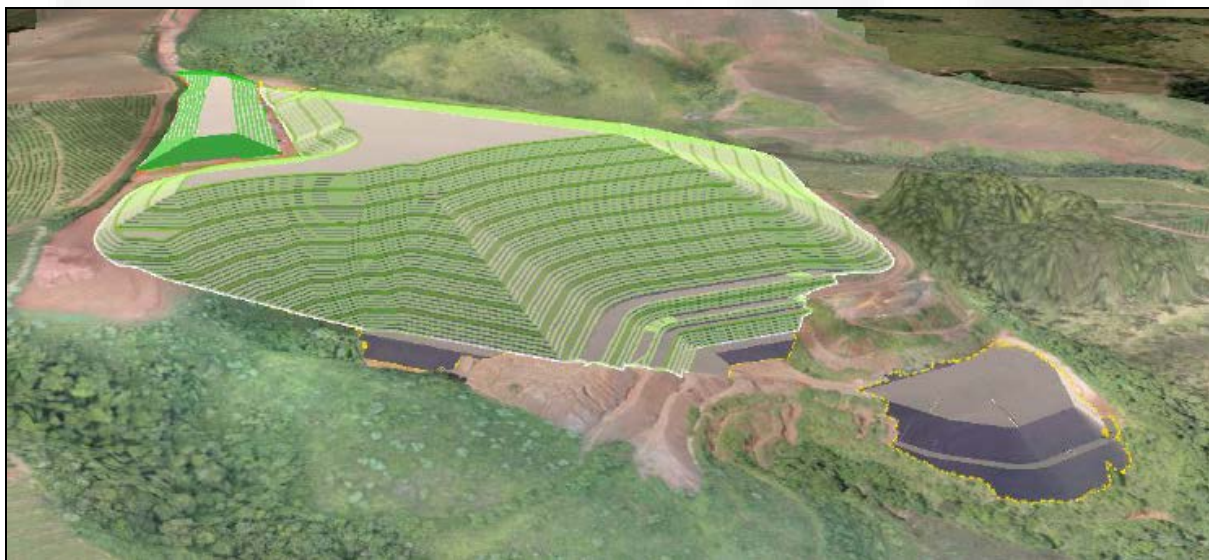
Na Figura 5 é apresentado o *layout* geral do empreendimento na sua configuração final após atingimento da CAF nos aterros Classe II e Classe I.

**Figura 5** – *Layout* da configuração final do empreendimento. Fonte: Figura 4 do RCA.

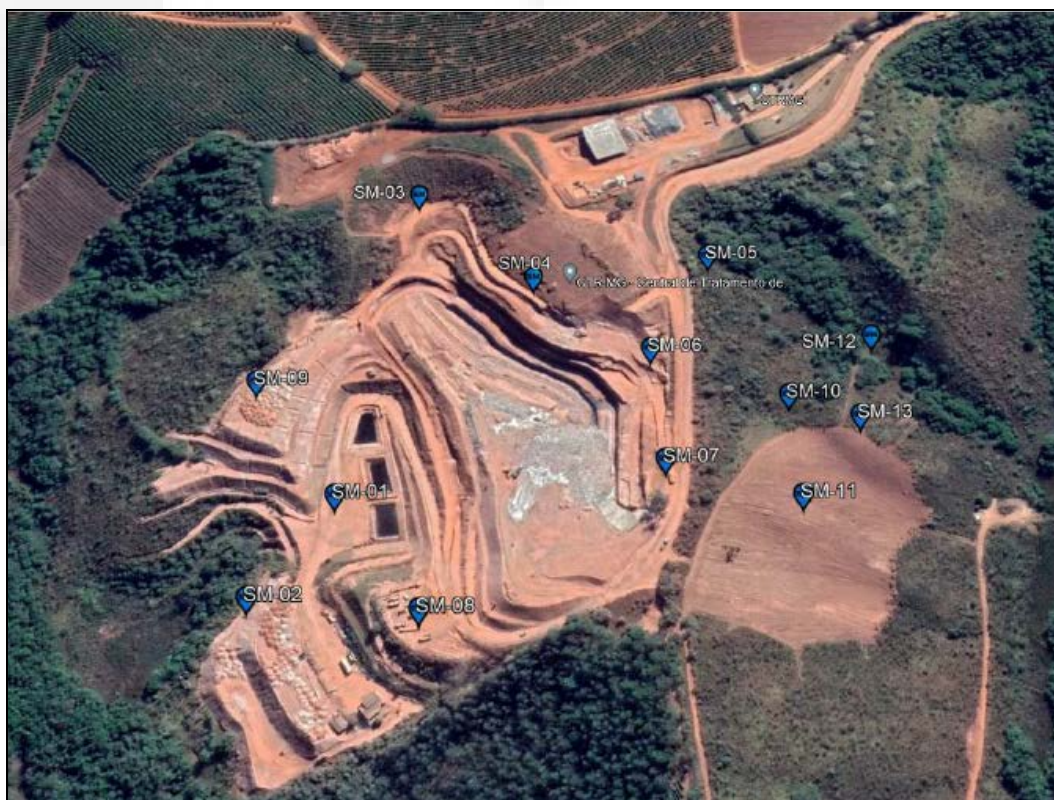
**Figura 6** – Locação dos pontos de sondagens realizadas em 2021. Fonte: Figura 23 do RCA.

Foram realizados também ensaios geotécnicos em 8 amostras de solo na ADA do empreendimento, das quais 6 amostras indicaram a predominância de silte arenoso, sendo a amostra AM-03 classificada como argila siltosa e a amostra AM-04 de silte argiloso, estando ambas as amostras localizadas na porção norte do empreendimento. Em relação a permeabilidade, das 5 amostras de solo analisadas a **permeabilidade natural do solo variou entre  $1,91 \times 10^{-5}$  cm/s a  $2,07 \times 10^{-6}$  cm/s**, atendendo a norma técnica da ABNT NBR 13.869/1997. Os pontos amostrados podem ser visualizados na Figura 7.

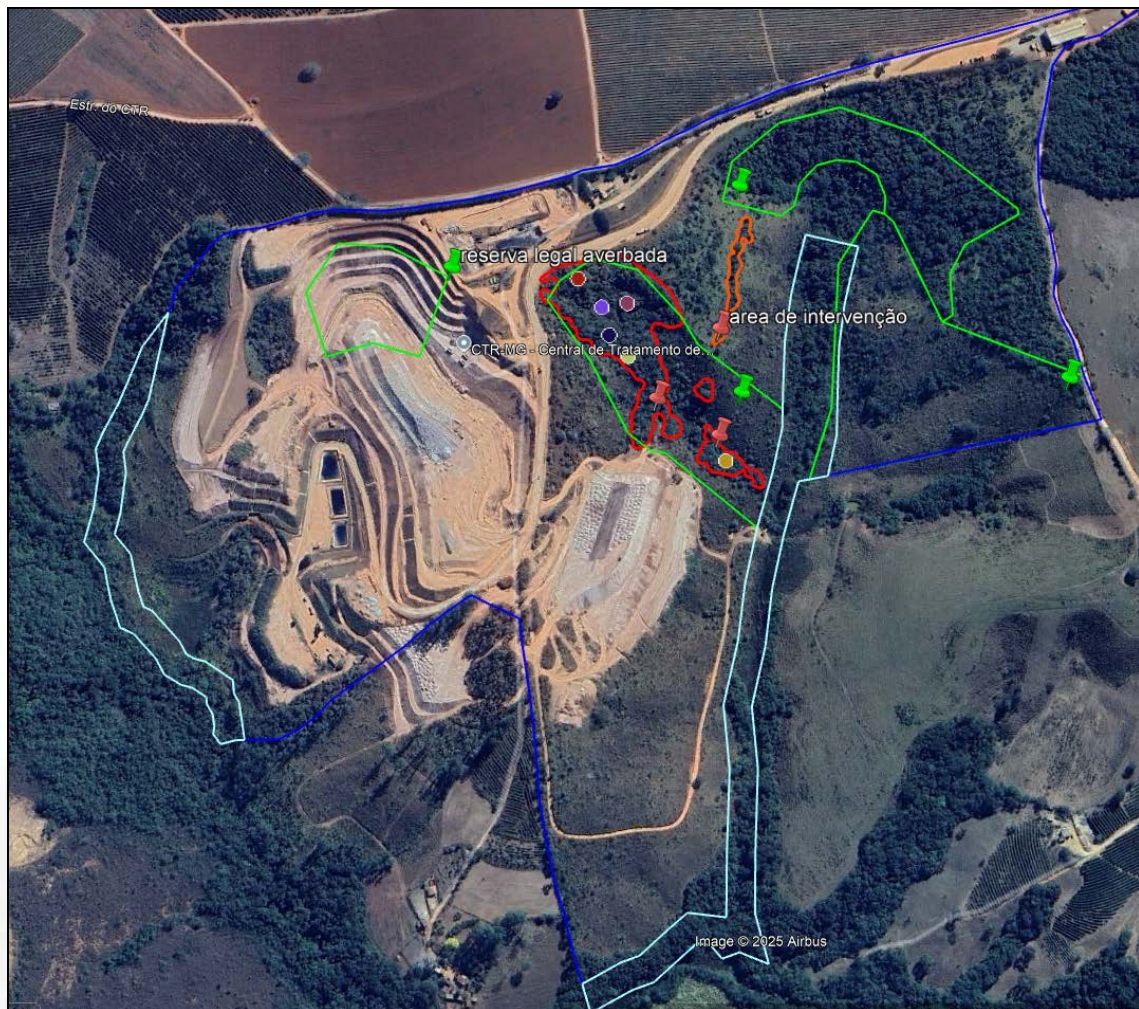
Em consulta ao processo de reserva legal da Fazenda Charneca, processo administrativo nº 10020000022/13, foi identificada que parte da área de reserva legal está sobreposta ao empreendimento. No caso, do total da reserva legal averbada, haverá relocação de 3,31 ha a ser suprimido e 1,39 ha já suprimidos, conforme Figura 18 abaixo:

**Figura 18** – Área da intervenção sobreposta a reserva legal averbada (em verde reserva legal averbada, em vermelho área de intervenção). Fonte: Processo administrativo nº 10020000022/13.

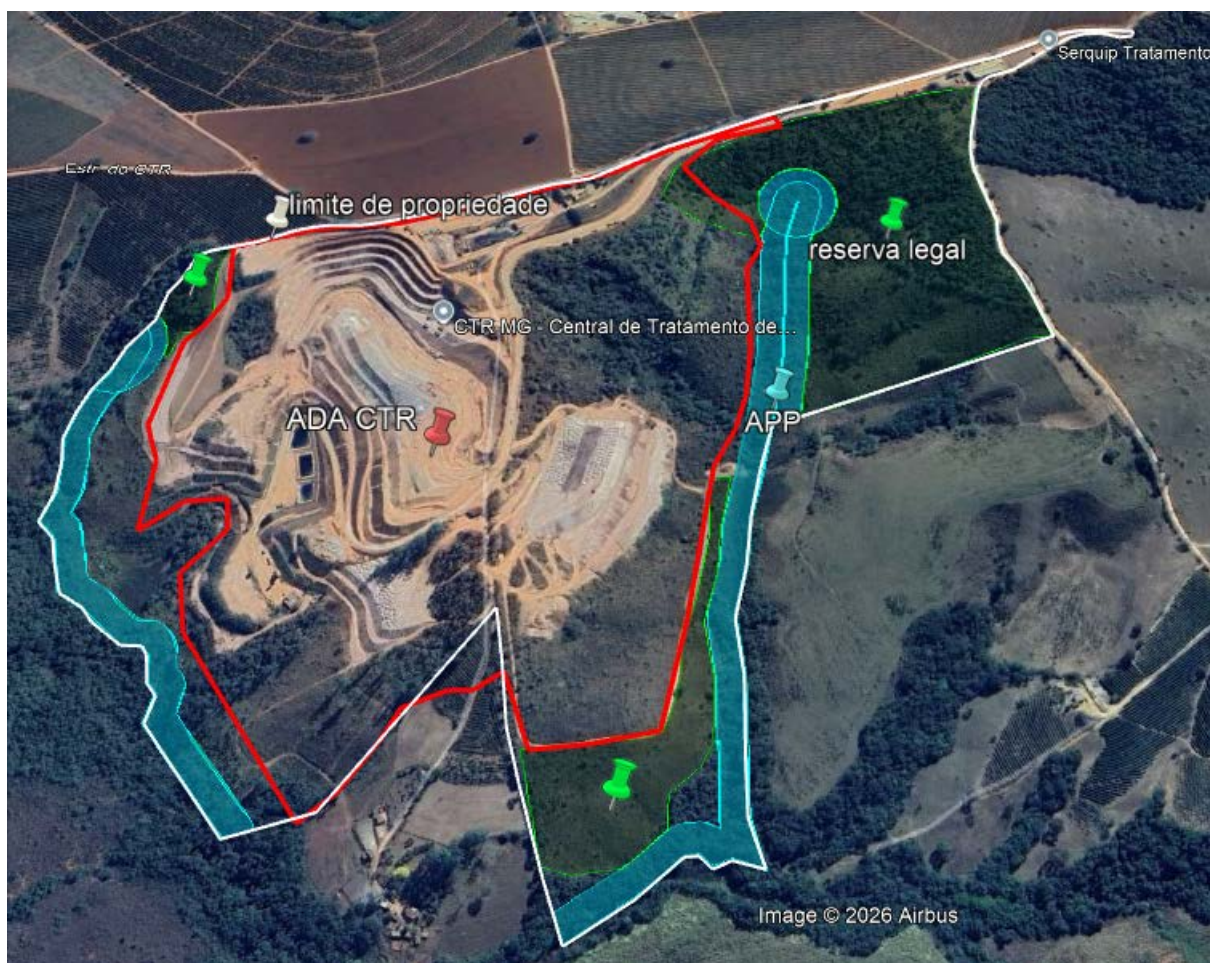
A área de reserva legal é não inferior a 20% da soma da área total das propriedades, estando portando de acordo com os percentuais da Lei 20.922/2013. A delimitação da reserva legal encontra-se conforme o CAR, delimitada na Figura 19 abaixo:

**Figura 19** – Área da reserva legal realocada (em verde é reserva legal, em azul é APP e em vermelho é ADA). Fonte: polígono SLA 3340/2024 e Sicar MG-3144607-AF59.B85A.11D4.4BE9.8585.6E32.DB3D.5503.

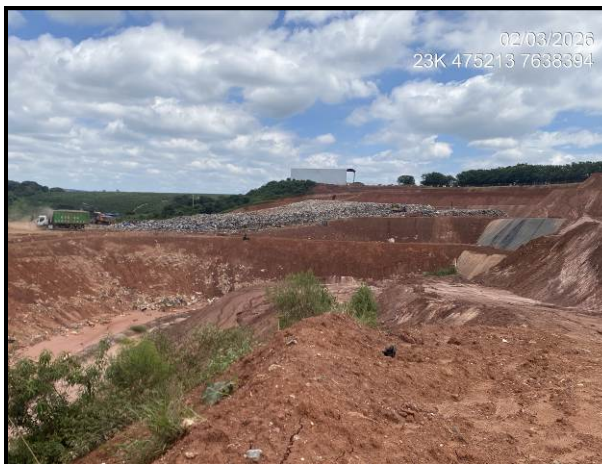
**FOTO 1** – Aterro de resíduos Classe II com avanço na porção norte, correspondente a fase 3 de expansão.

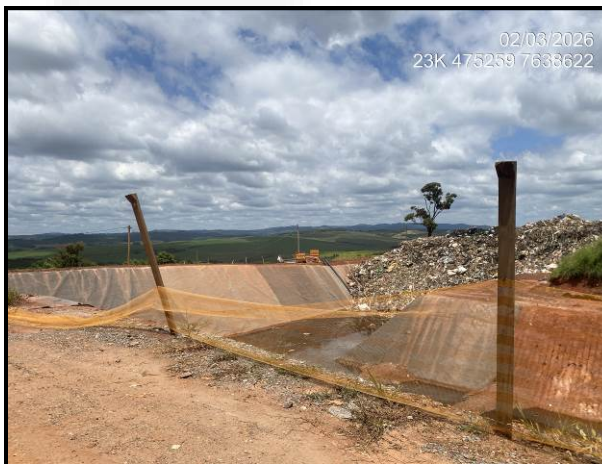
**FOTO 3** – Aterro de resíduos Classe I com impermeabilização dos taludes.
