Parecer nº 85/FEAM/URA NM - CAT/2024

PARECER ÚNICO

ATIVIDADE PRINCIPAL: Aterro Sanitário de Pequeno Porte.

MUNICÍPIO: Manga/MG

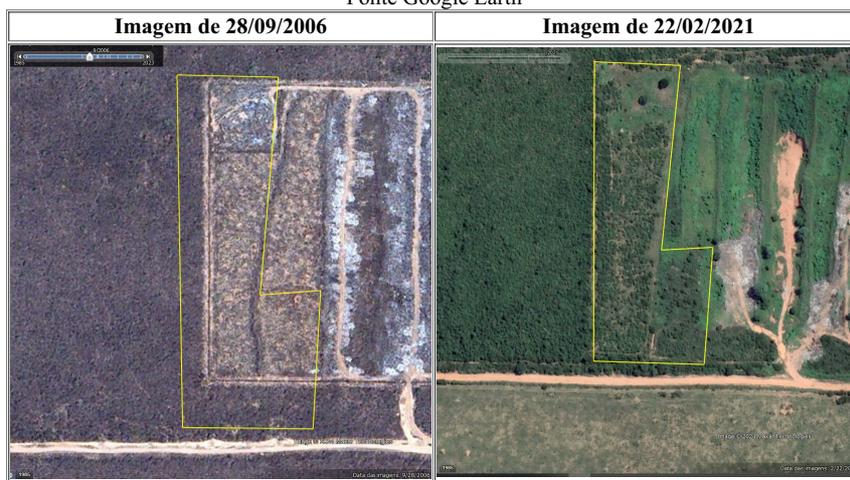
Fonte Google Earth

Pode se verificar, através das imagens abaixo que mesmo que tenha ocorrido intervenção ambiental anteriormente a 2008, houve regeneração da cobertura vegetal.

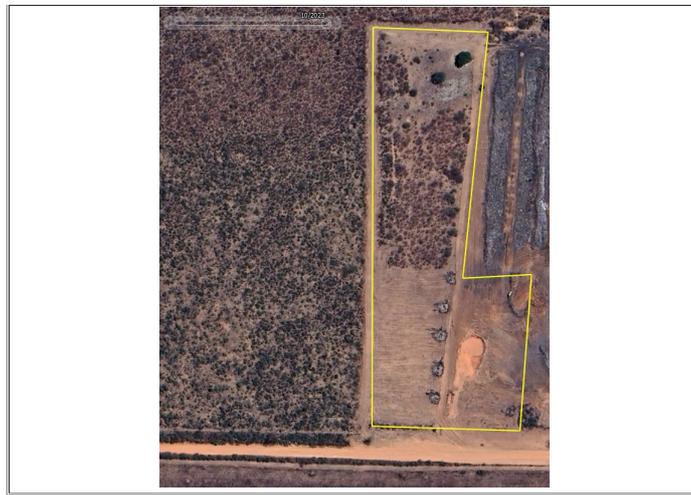
Fonte Google Earth

A imagem mais atual, disponível no Google Earth (imagem abaixo), apresenta a área escolhida para o aterro sanitário já em processo de implantação antes mesmo da obtenção da licença ambiental. Em comparação com as imagens anteriores, nota-se que a vegetação que margeia a estrada assim como o interior do polígono que delimita o empreendimento sofreu intervenção não autorizada.

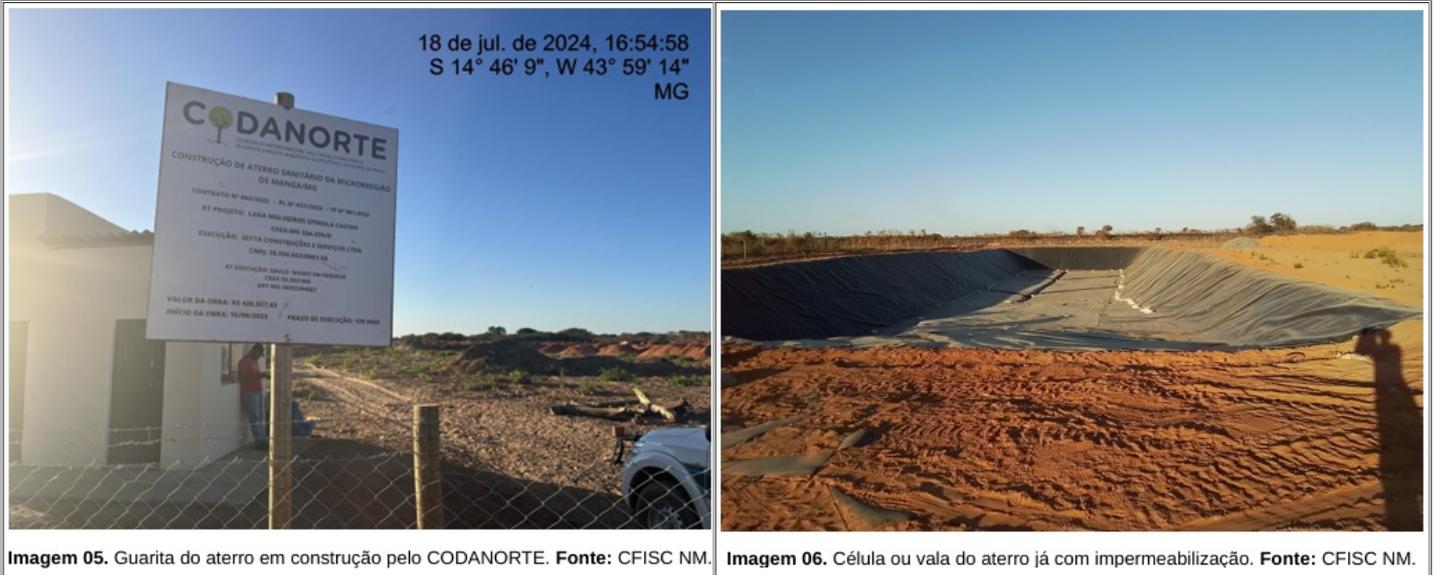
Fonte: CFISC-NM - AI n° 352003/2024

"Em 18 de julho de 2024, a equipe da Coordenação de Fiscalização e Gestão de Denúncia Norte de Minas (CFISC NM) esteve na área do aterro sanitário do Município de Manga/MG, em atendimento à demanda da Coordenação de Análise Técnica (CAT) da Fundação Estadual de Meio Ambiente (Feam), conforme ID 100991, solicitando fiscalização no referido empreendimento para verificar a situação da área contemplada no processo de licenciamento 1032/2024 formalizado pelo CODANORTE, que foi indeferido. (...) verificou-se que as obras já estão em andamento com a construção de uma vala coberta manta PEAD, um tanque menor também impermeabilizado. A terra retirada célula está armazenada no local, foi construída cerca no entorno do empreendimento bem como uma guarita na entrada. Deste modo foi possível confirmar que a instalação do aterro sanitário foi iniciada sem a licença ambiental, no entorno das coordenadas geográficas -14,768397° / -43,987206°. Quanto a atual disposição de resíduos sólidos do município de Manga, verificou-se que ao lado do terreno destinado ao aterro sanitário há um lixão, localizado nas coordenadas -14,767177° / -43,985281° está

operando há vários anos e com registro em imagens de satélite desde o ano de 2004, que continua recebendo os resíduos sólidos sem adequado controle. Verificou-se a presença de animais domésticos como equinos se alimentando em meio aos resíduos sólidos, além da prática de queima de resíduos ocorrendo em várias partes do lixão. A área total medida por imagens de satélite é de 8 ha que não está cercada permitindo fácil acesso às pessoas e animais. Com relação a supressão de vegetação nativa foi verificado que, em que pese a área tenha sido antropizada, o local ficou sem atividade por muitos anos permitindo a regeneração de vegetação nativa, como foi possível verificar em imagens de satélite e na vegetação testemunha existente no entorno da construção do aterro. (...)"

Segue abaixo as imagens da situação atual da área pleiteada para implantação do ASPP, afetadas pela equipe da CFISC-NM:

Portanto, conforme descrito no relatório de fiscalização, o fato de realizar a supressão da vegetação sem estar autorizado por um DAIA motivou a sugestão ao indeferimento do processo. E para ratificar o ato de indeferimento, posteriormente, a fiscalização constatou *in loco* a não presença do material oriundo da supressão (rendimento lenhoso) e a ocorrência da atividade de instalação sem estar devidamente licenciado.

Pelos atos infracionais efetuados pelo empreendedor, este foi autuado, conforme descrito no AI 352003/2024, pelo código 106 do decreto 47.383/2018 por instalar ou operar atividade potencialmente poluidora sem licença ambiental, além do código 309 por desenvolver atividades que dificultem ou impeçam a regeneração natural de florestas e demais formas de vegetação.
