## Parecer nº 21/FEAM/DGR - PROJETO/2024

## Parecer de Homologação – 021/2024/FEAM/DGR - PROJETO

Empreendimento: Minerinvest Mineração Ltda. CNPJ: 10.016.341/0001-09

Laudo Técnico Final n. 019/2024.

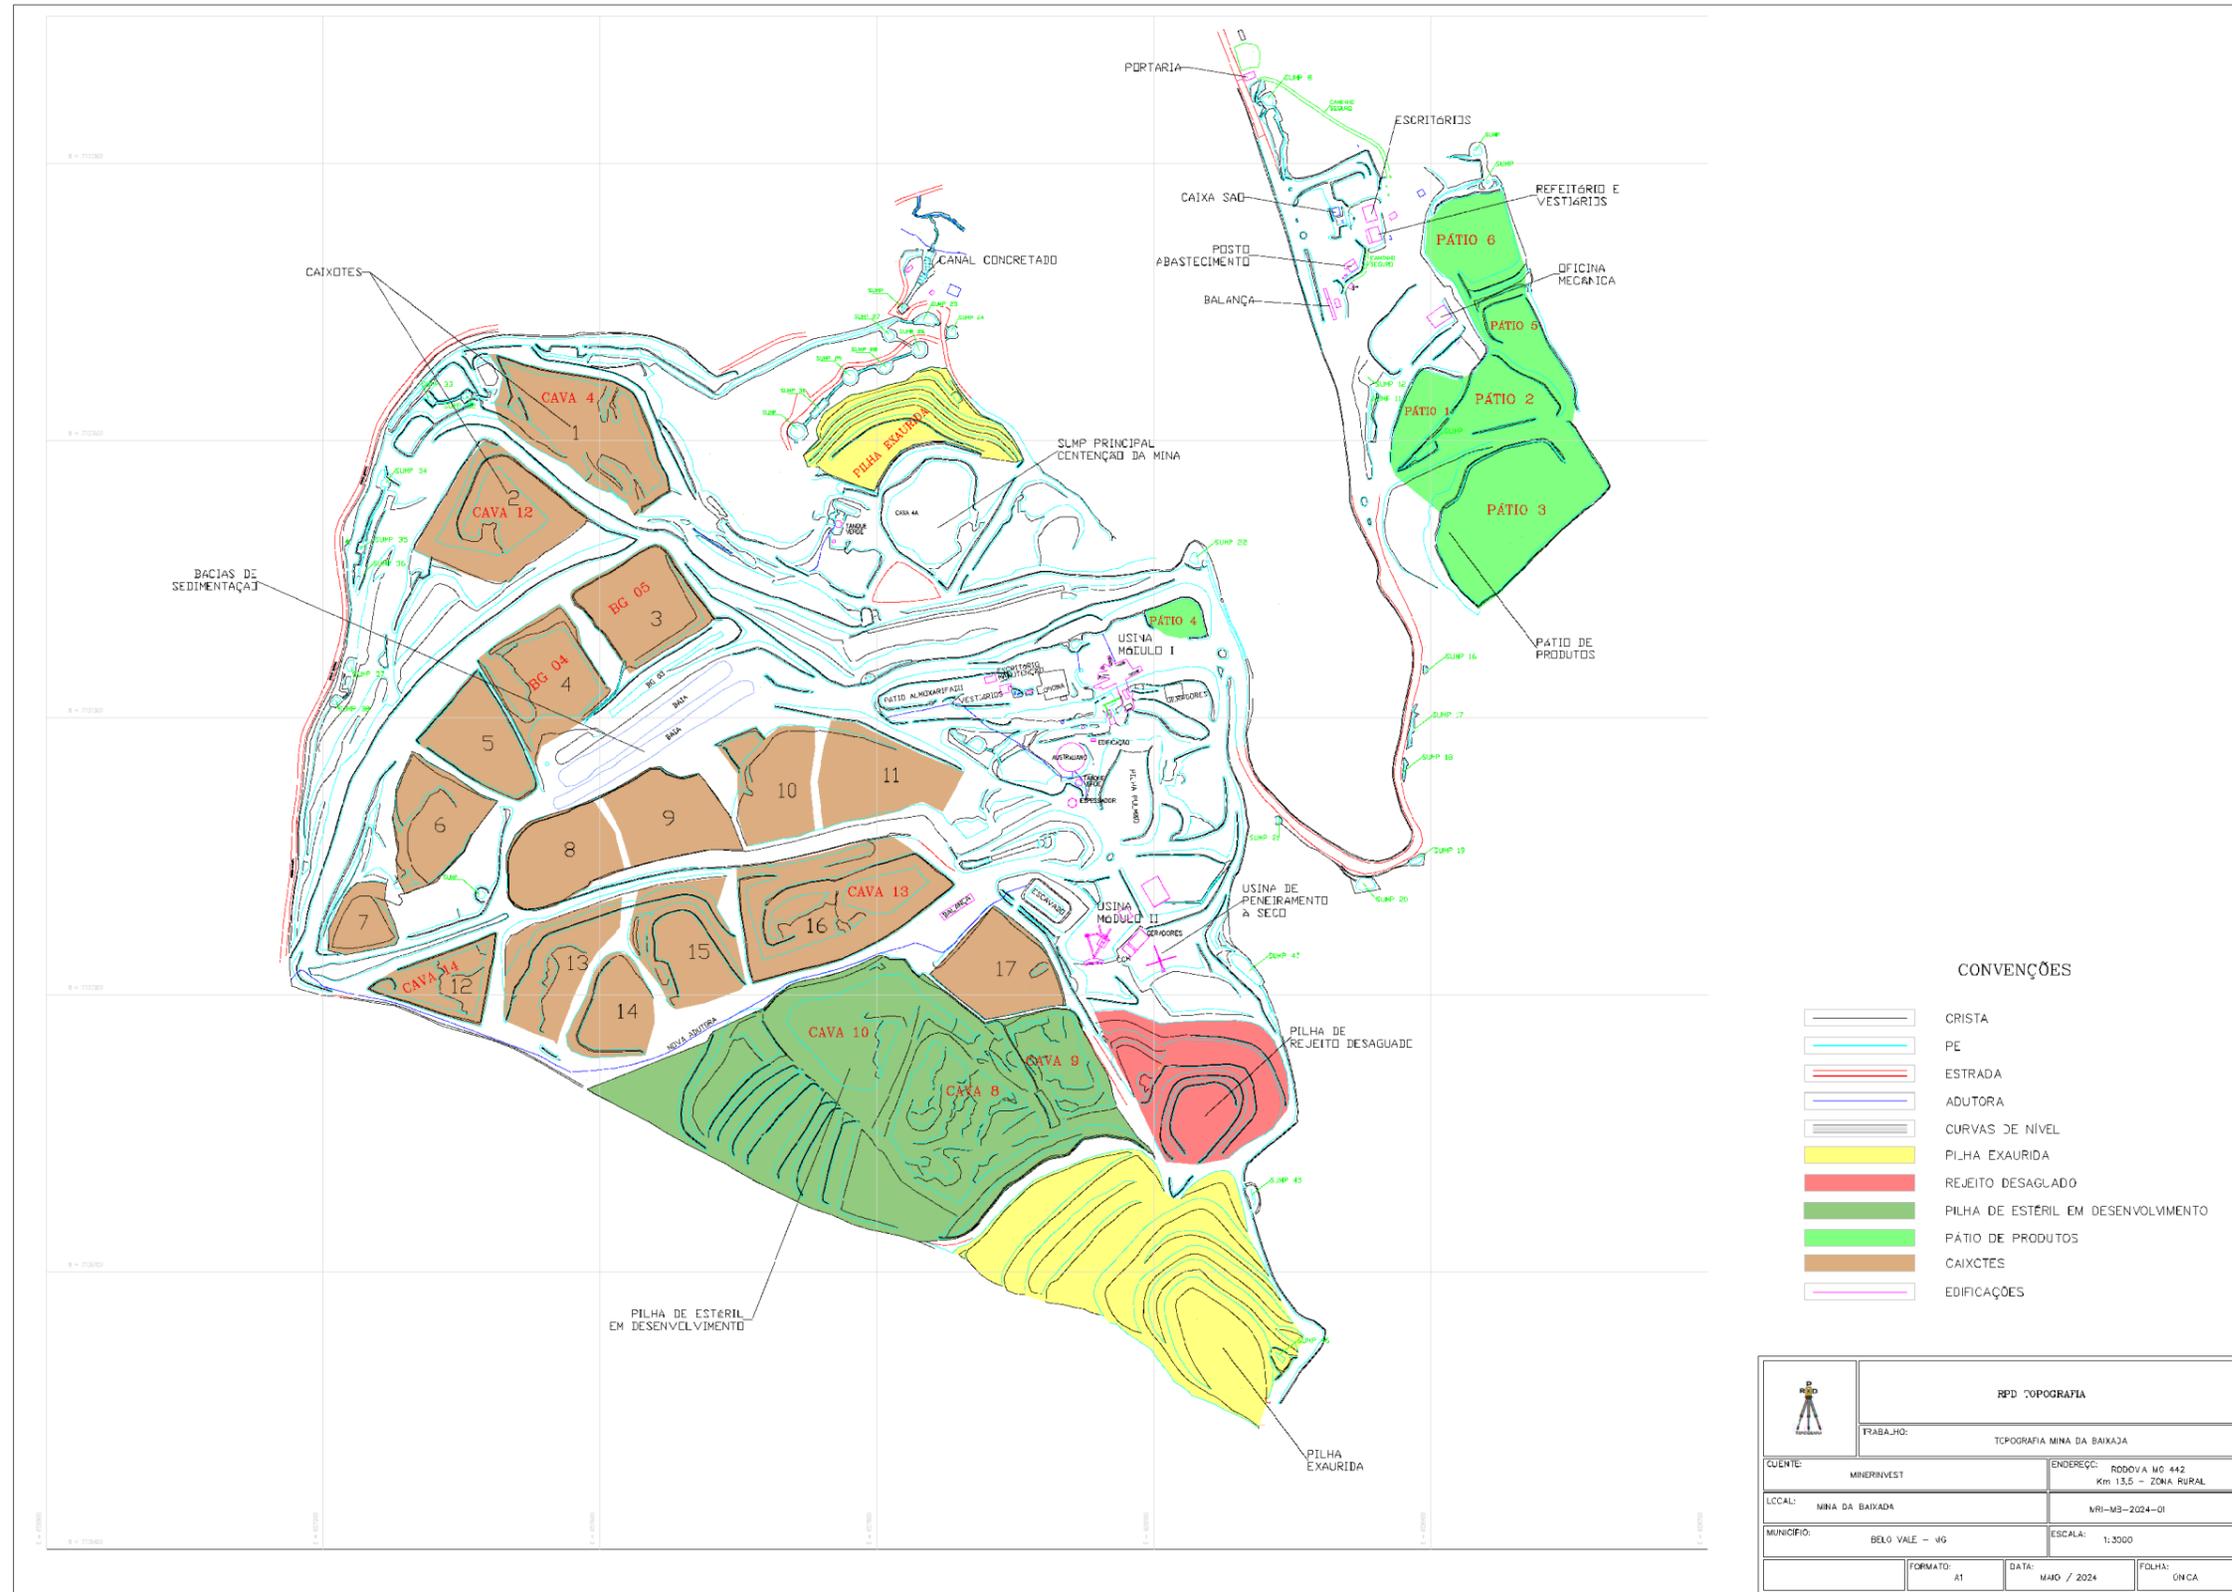
Figura 2. Arranjo geral do empreendimento.

A disposição das áreas operacionais na ADA do empreendimento, nos termos dos estudos apresentados, pode ser observada na Figura 2.

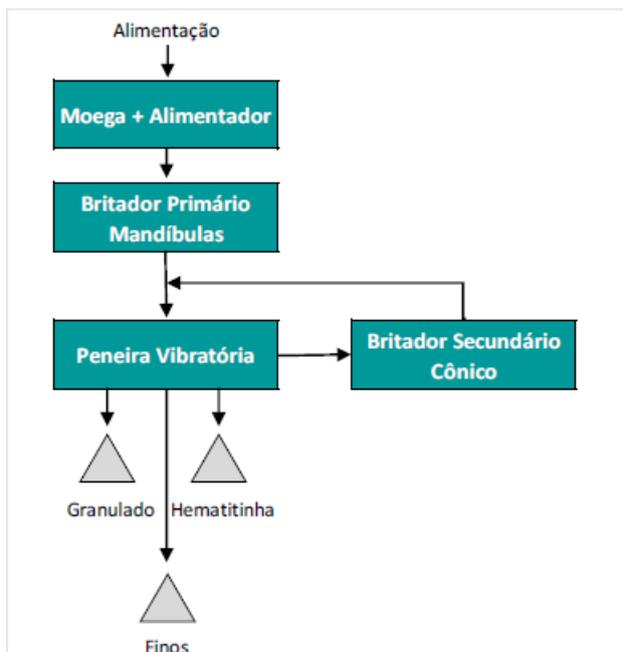
**Figura 3. Fluxograma de processo da Planta de Britagem e Peneiramento a Seco.**

O minério utilizado na operação da Mina da Baixada (próprio e/ou de fornecimento de terceiros) alimenta, com o auxílio de uma pá carregadeira, a planta de peneiramento e britagem a seco.

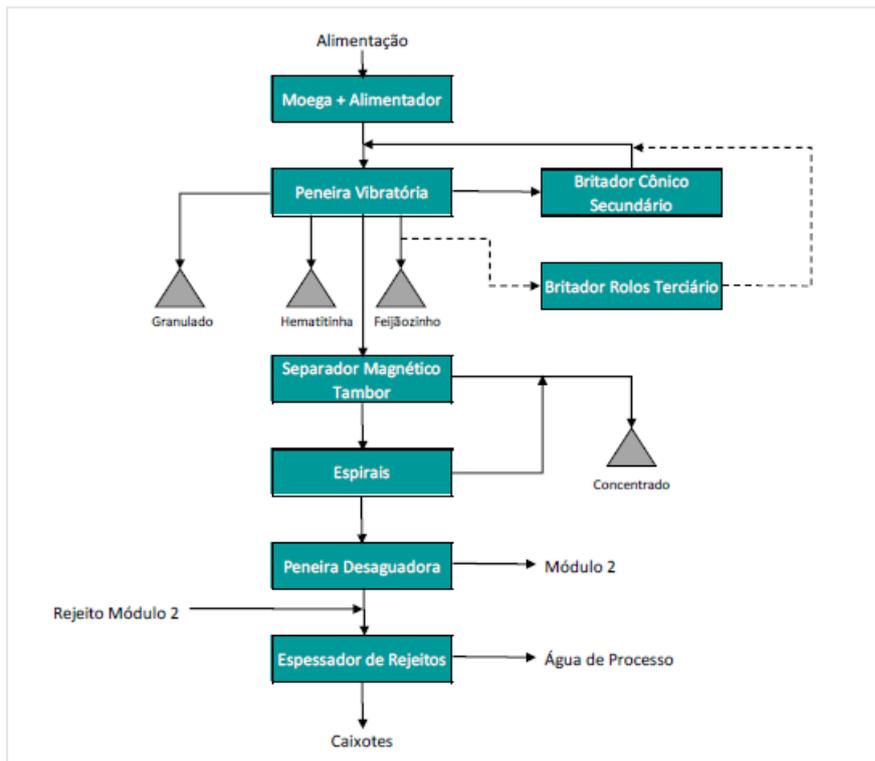
Figura 4. Fluxograma de processo do Módulo 1.

O minério utilizado na operação da Mina da Baixada é alimentado com o auxílio de uma pá carregadeira na planta de peneiramento e concentração magnética e gravítica a úmido.

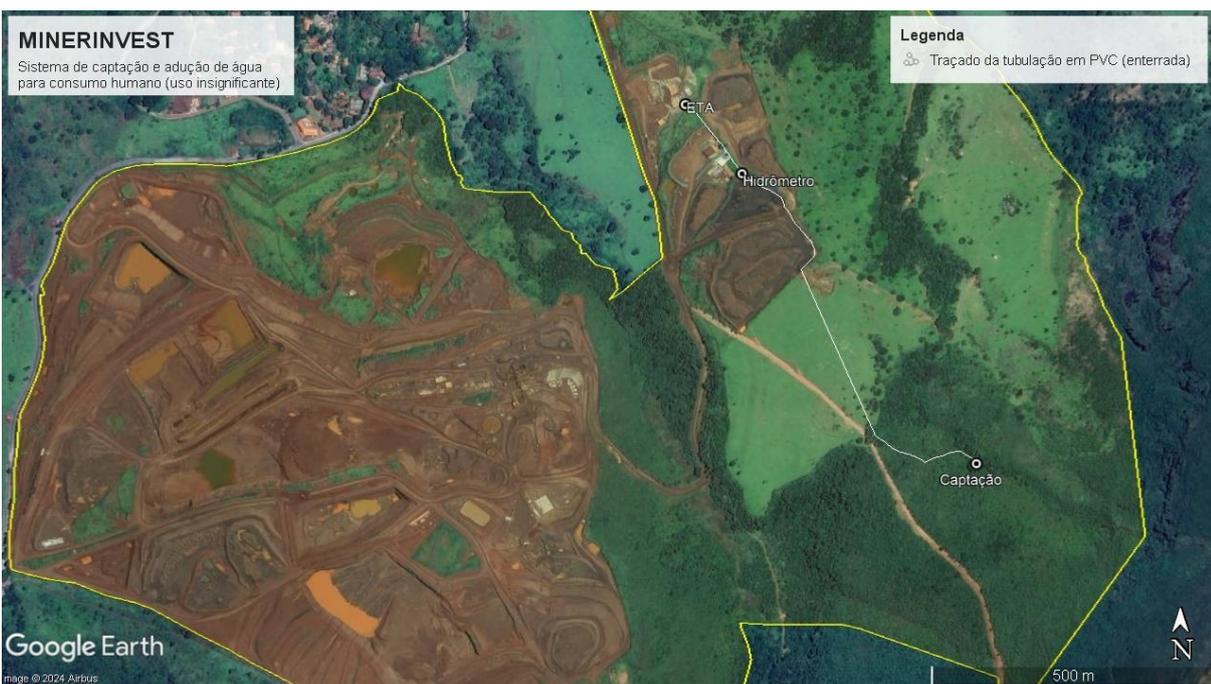
Figura 7. Croqui esquemático do sistema de captação e adução.

Trata-se de uma pequena captação a fio d'água, ligada à estação de tratamento de água por uma tubulação em PVC enterrada, que dispõe de um hidrômetro para controle de vazão em um local de fácil acesso, situado a montante de todas as derivações da tubulação.

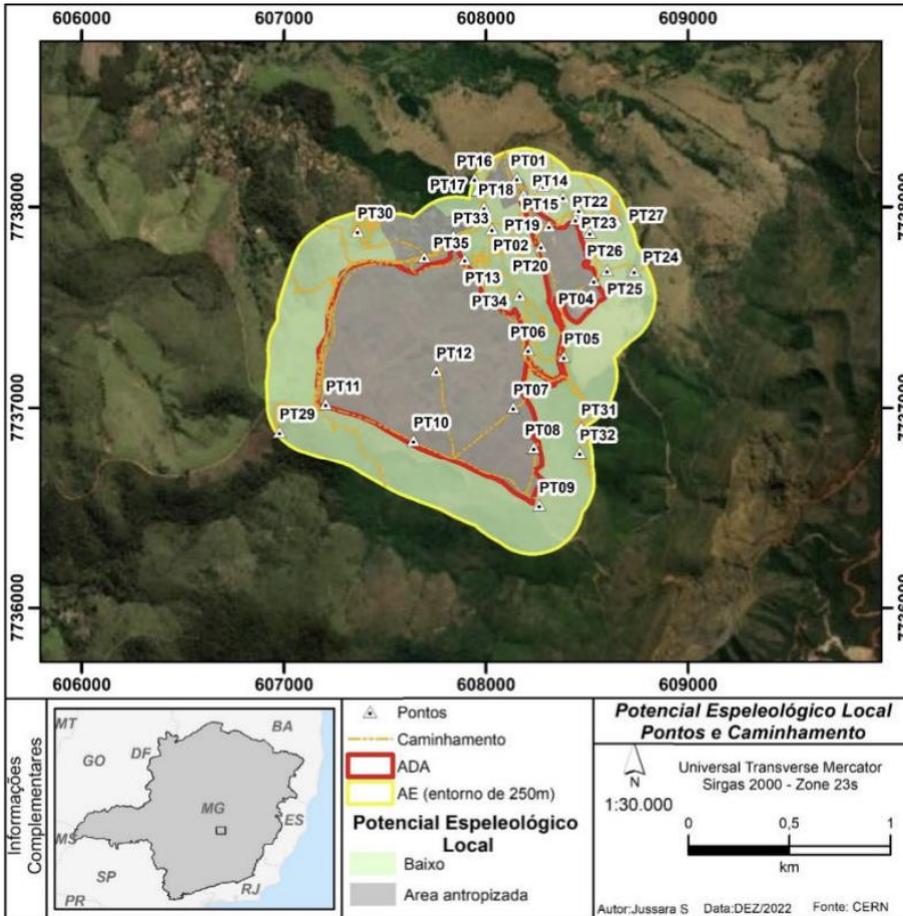
Figura 11. Mapa do potencial espeleológico local.

O caminhamento realizado possibilitou a descrição de 35 pontos de controle, que corroboram para a afirmação do potencial de ocorrências e/ou feições cársticas nas áreas percorridas. Foram percorridos cerca de 24 quilômetros, não sendo registradas ocorrências de feições e/ou cavernas naturais subterrâneas, tal fato se deve ao conjunto de características físicas da área, que não são favoráveis aos processos de espeleogênese.

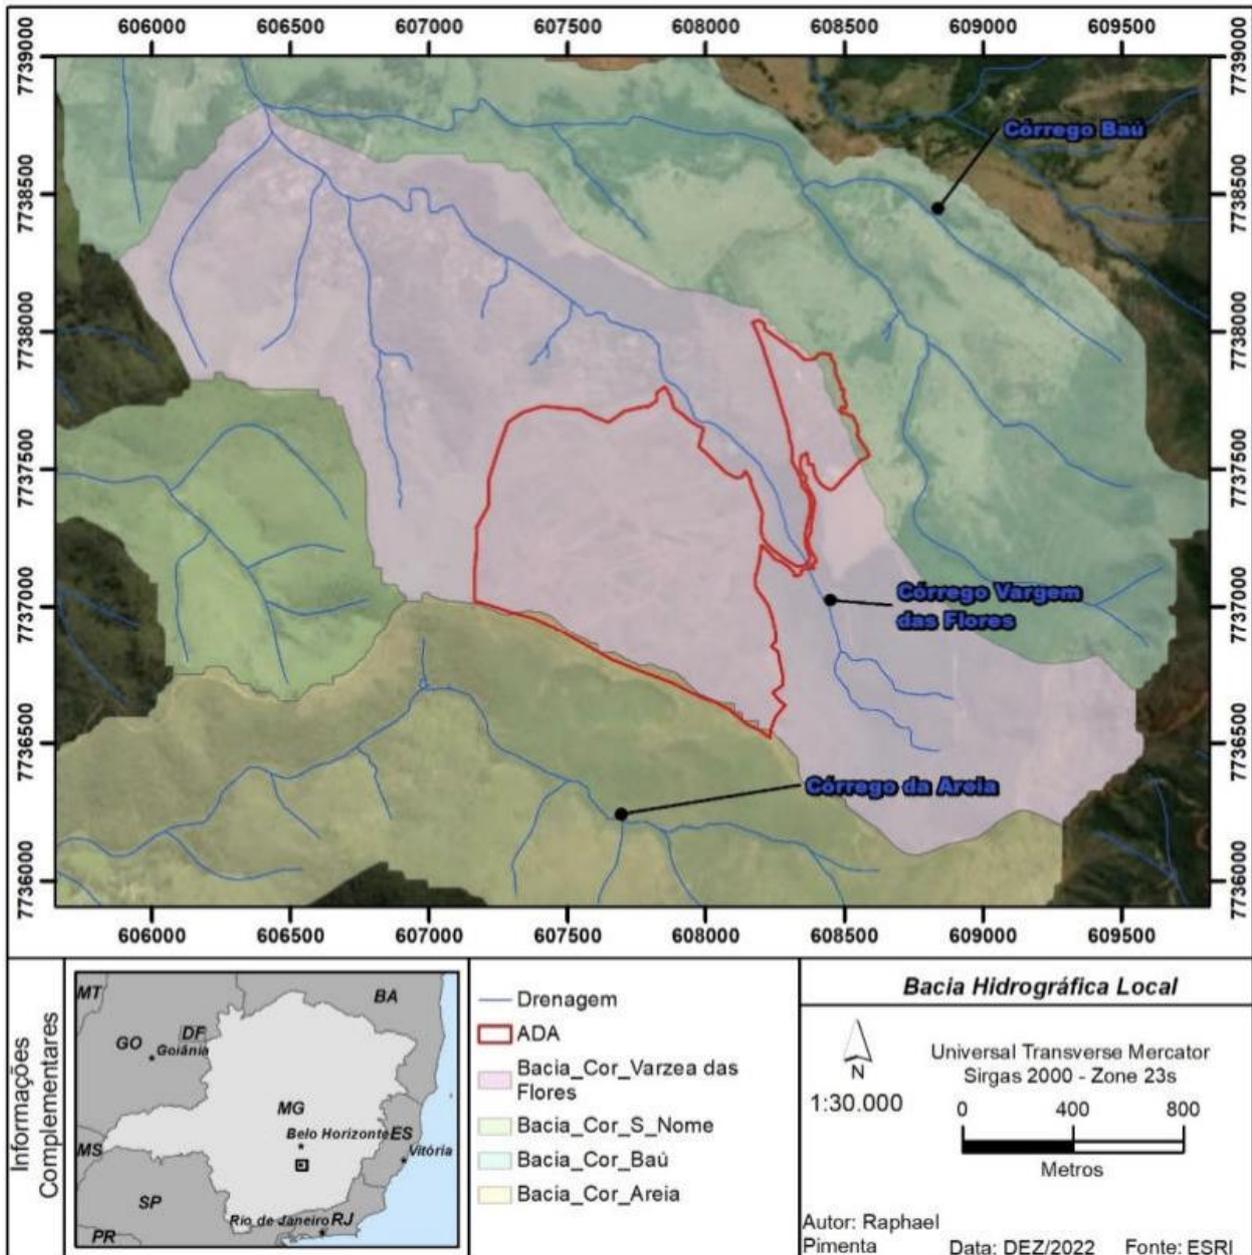
Figura 13. Contexto Hidrográfico Local da Mina da Baixada.

Ainda de acordo com o EIA, no contexto local, a Mina da Baixada é englobada pelas bacias hidrográficas do córrego Vargem das Flores, córrego Areia e córrego do Baú (Figura 13).

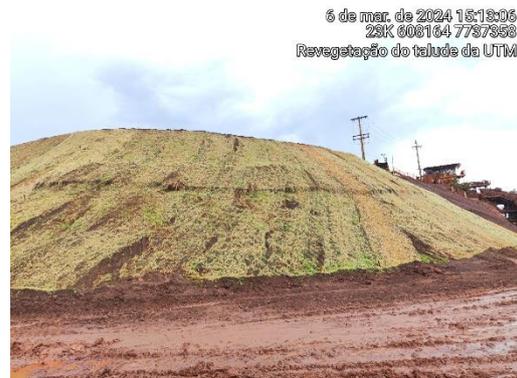
Foto 5: Pilha de estéril com implantação de atividade de revegetação nos taludes.

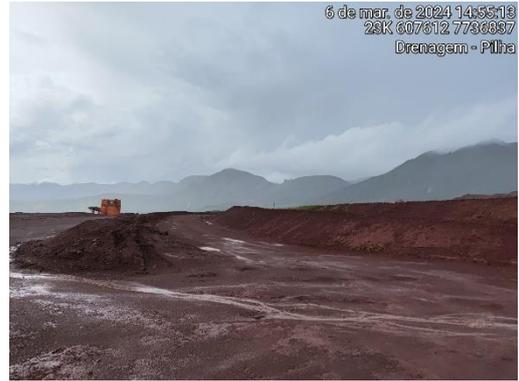
Foto 7: Talude na pilha de estéril revegetado necessitando de manutenção e readequação.

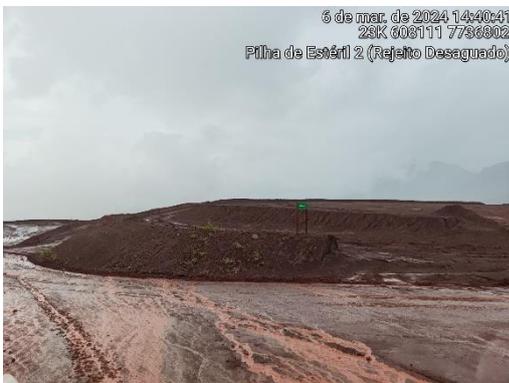
Foto 8: Talude sem cobertura vegetal que deverá ser objeto de recuperação.

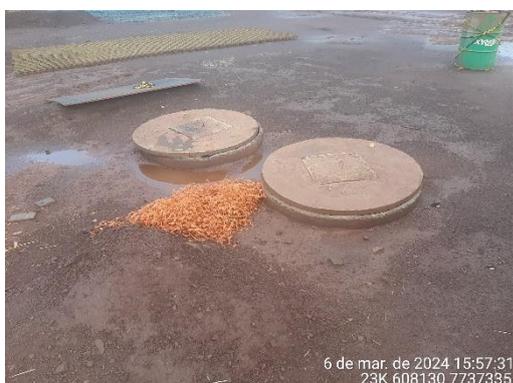
Foto 32: Borra de óleo e água de chuva dentro da caixa de contenção metálica.

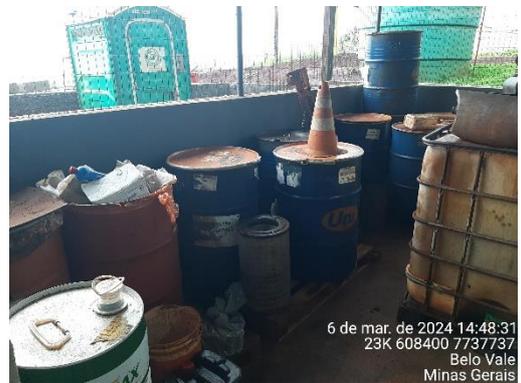
Foto 46: Armazenamento inadequado dos insumos e resíduos utilizados na oficina e lavador de veículos.

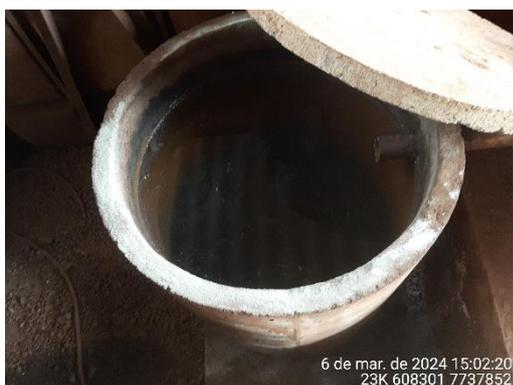
Foto 58: CSAO Final que recebe os efluentes das CSAO da oficina e lavador de veículos e do ponto de abastecimento.
