Processo: 32507/2015		Protocolo: 0630660/2021	
Dados do Requerente/ Empreendedor			
Nome:	ULTRACAL INDÚSTRIA E COMÉRCIO LTDA.	CPF/CNPJ: 20.746848/0001-71	
Endereço:	RUA MAJOR GOTE 853		
Bairro:	CENTRO	Município:	PATOS DE MINAS
Dados do Empreendimento			
Nome/Razão Social :	ULTRACAL INDÚSTRIA E COMÉRCIO LTDA.	CPF/CNPJ: 20.746848/0001-71	
Endereço:	FAZENDA ANDRADE – ESTRADA VARJÃO DE MINAS PARA SÃO DOMINGOS		
Distrito:	ZONA RURAL	Município:	VARJÃO DE MINAS
Responsável Técnico pelo Processo de Outorga			
Nome do Técnico:	JOÃO CÉSAR DO CARMO	CREA : 29184/D	
Dados do uso do recurso hídrico			
UPGRH:	SF4: Entorno da represa de Três Marias		
Bacia Estadual:	RIO ABAETÉ	Bacia Federal:	RIO SÃO FRANCISCO
Latitude:	18°27'04"	Longitude:	45°58'40"
Dados do poço			
Empresa perfuradora:			
Ano da Perfuração:	Profundidade (m):	Diâmetro (mm):	
Tipo de Aquífero:	CÁRSTICO	Litologia:	CALCÁRIO
Teste de bombeamento			
Ano do Teste:	Executor do Teste:

Análise Técnica

A Ultracal Indústria e Comércio Ltda. solicita autorização para captação de água subterrânea para fins de rebaixamento de nível d'água em mineração (Corpo 01), na Fazenda Andrade, no município de Varjão de Minas/MG.

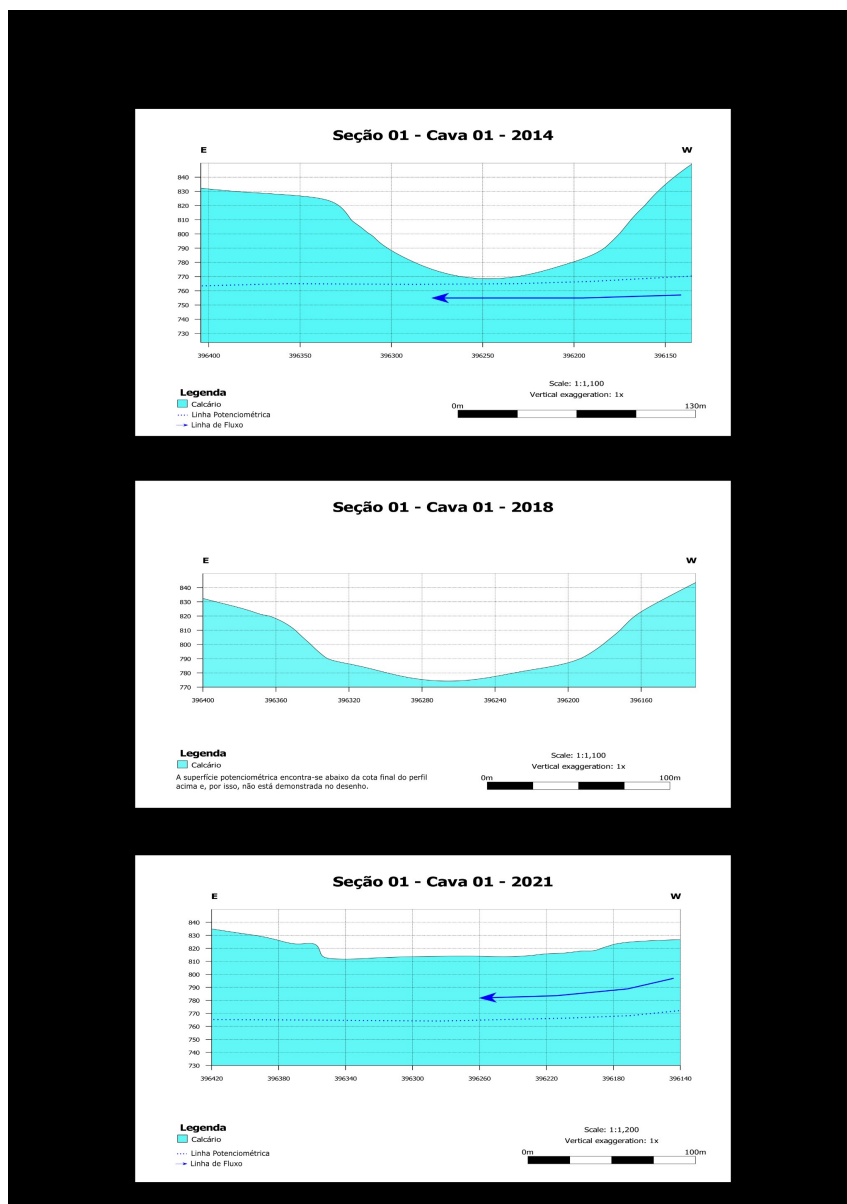
Figura 7A: Perfis Esquemáticos - Seção 01 - Cava 01.

As figuras 7A a 7C apresentam os perfis esquemáticos da cava 01, com a evolução temporal (2014 a 2021). Em resumo, de acordo com o que foi apresentado, o corpo 1 encontra-se acima da superfície potenciométrica local e a projeção de avanço da cava nesse período não atingiu o topo do aquífero.

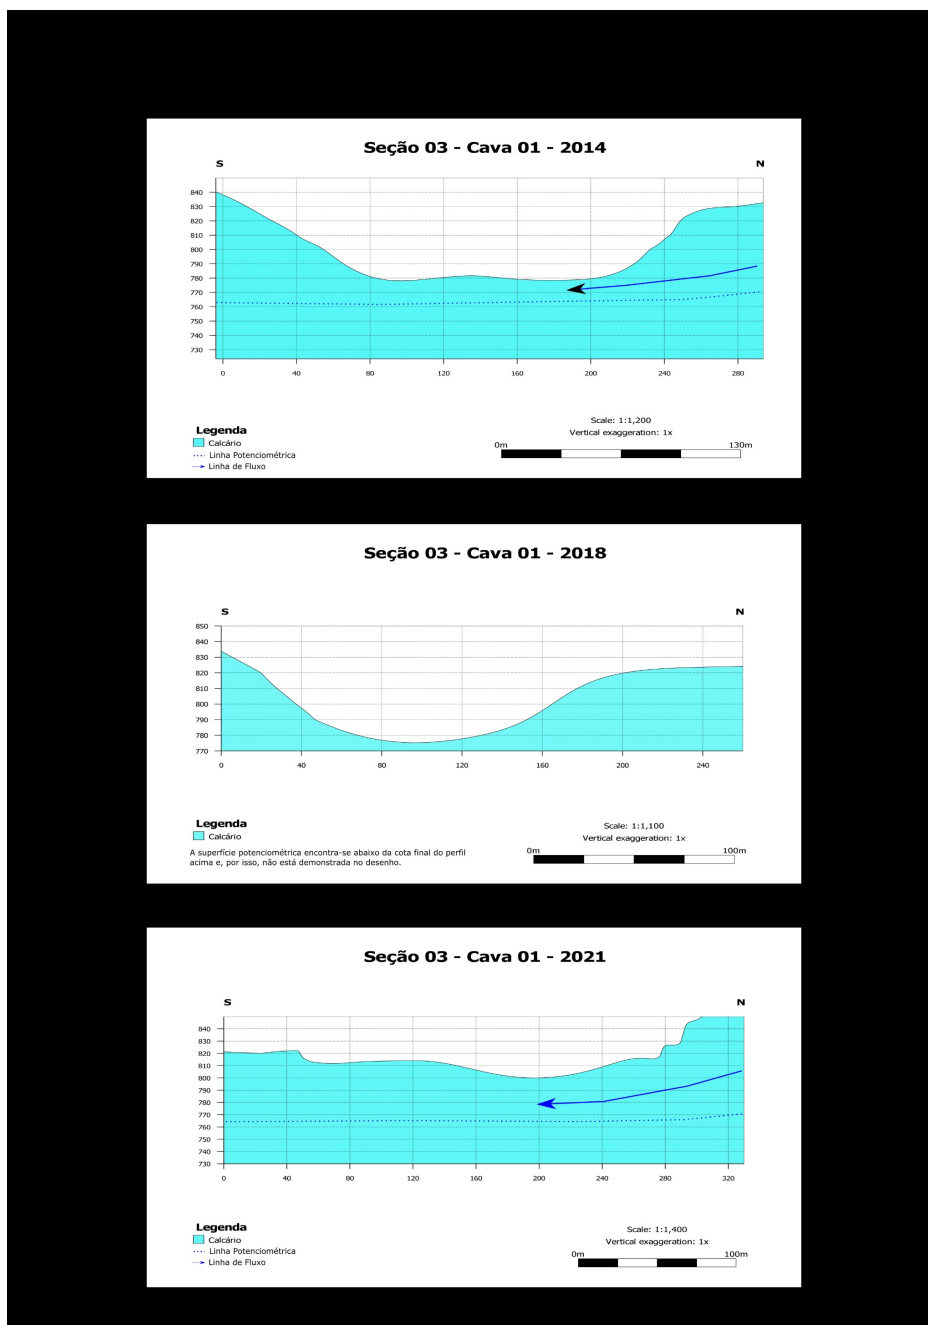
Figura 7C: Perfis Esquemáticos - Seção 03 - Cava 01.

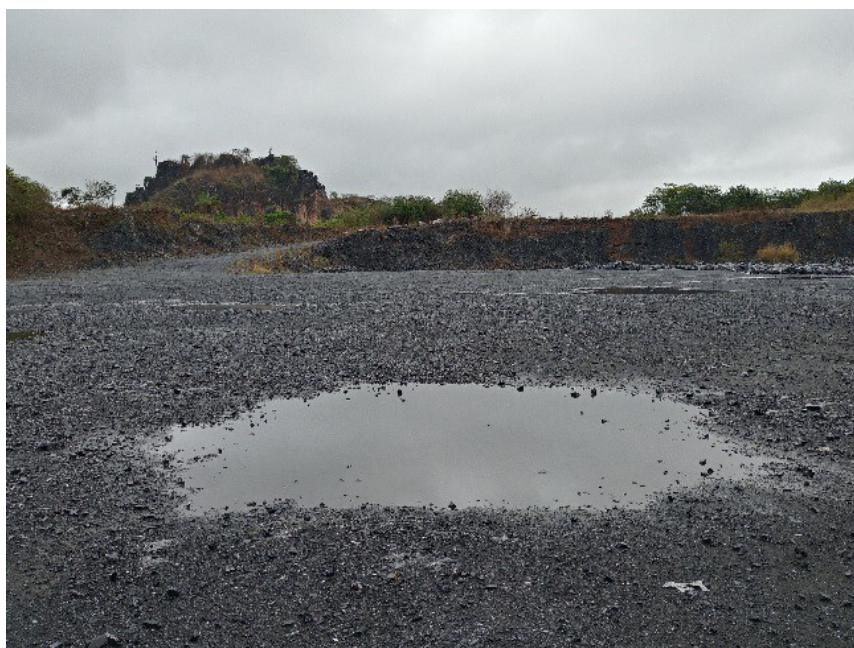
Detalhe do acúmulo de água no fundo da cava 01

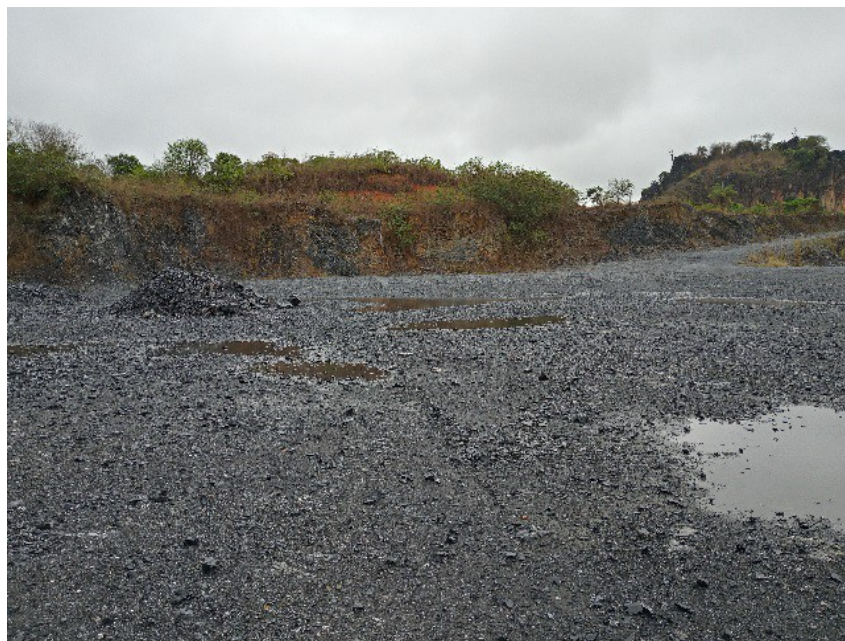
Outros pontos de acumulação de água na cava 01

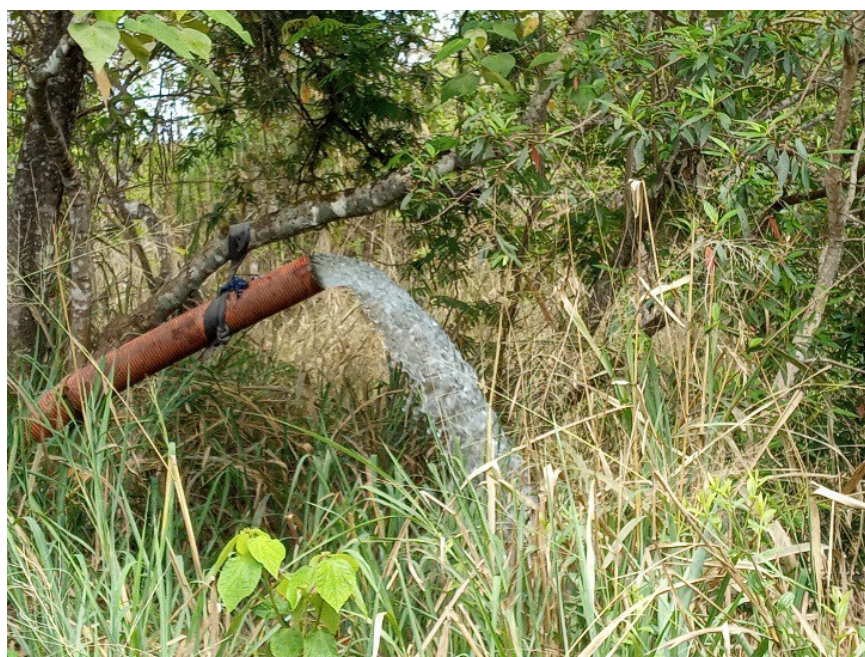
Sistema de adução para deságue no curso d'água

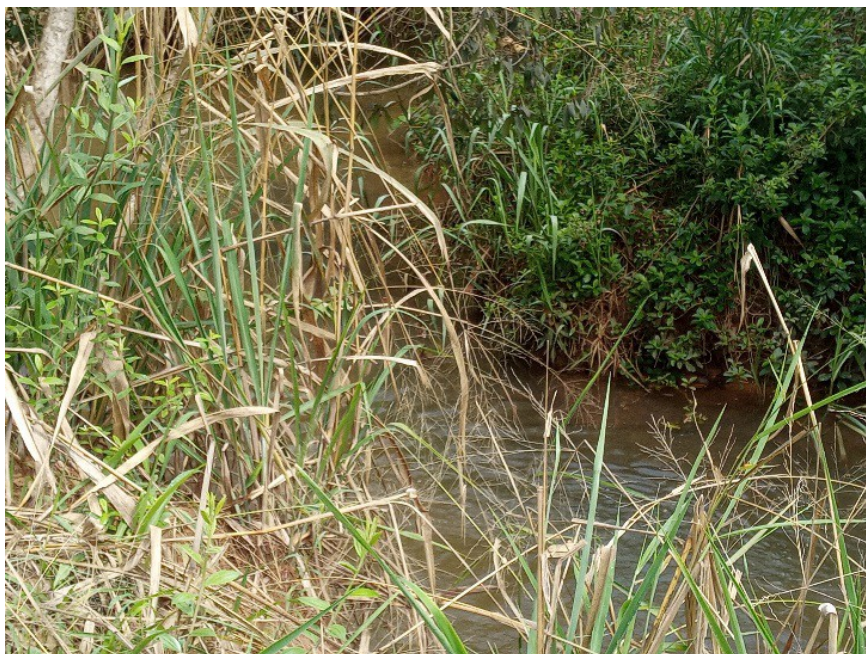
Ponto de descarte no Ribeirão Andrade

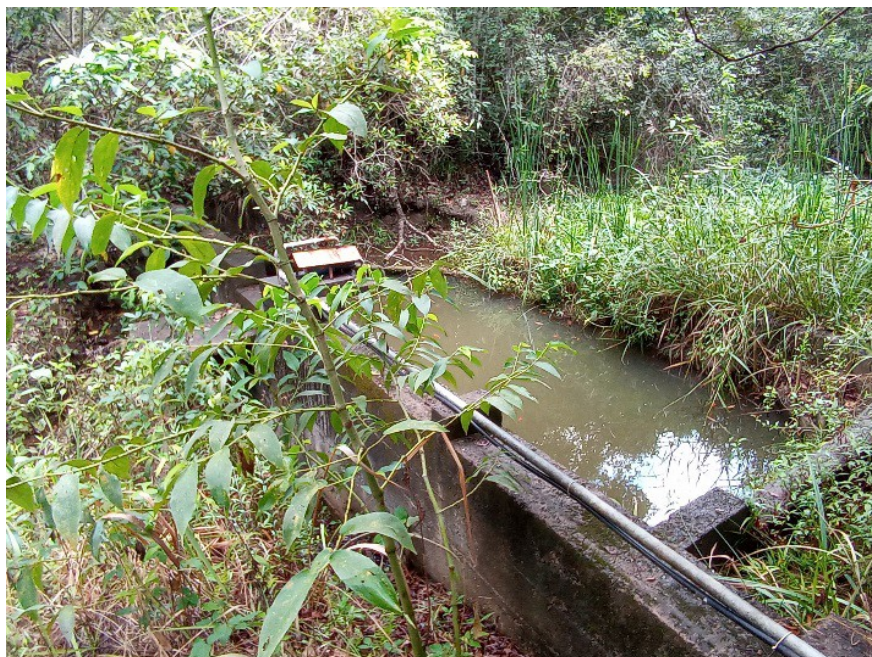
Ponto de captação para consumo humano (Nascente 02)

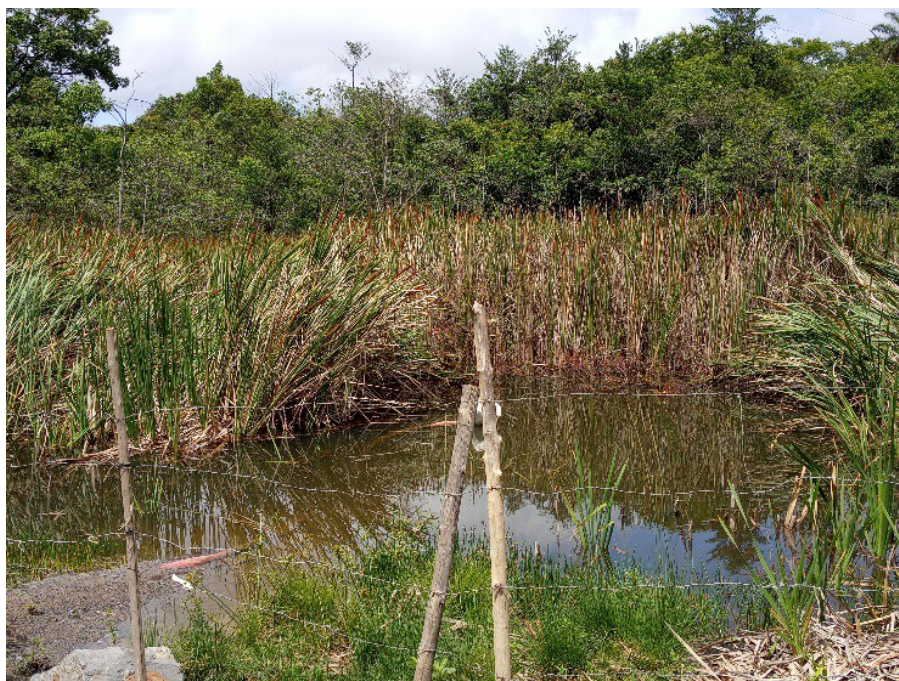
Ponto de captação no córrego Jeribá
