Parecer nº 32/FEAM/URA SM - CAT/2026

PROCESSO Nº 2090.01.0002043/2026-91

| <b>EMPREENDEDOR:</b> Britare Indústria e Comércio de Brita e Areia Ltda | | <b>CNPJ:</b> 46.891.603/0001-21 | |

## Relatório Técnico Fotográfico da BRITARE INDÚSTRIA E COMÉRCIO DE BRITA E AREIA LTDA

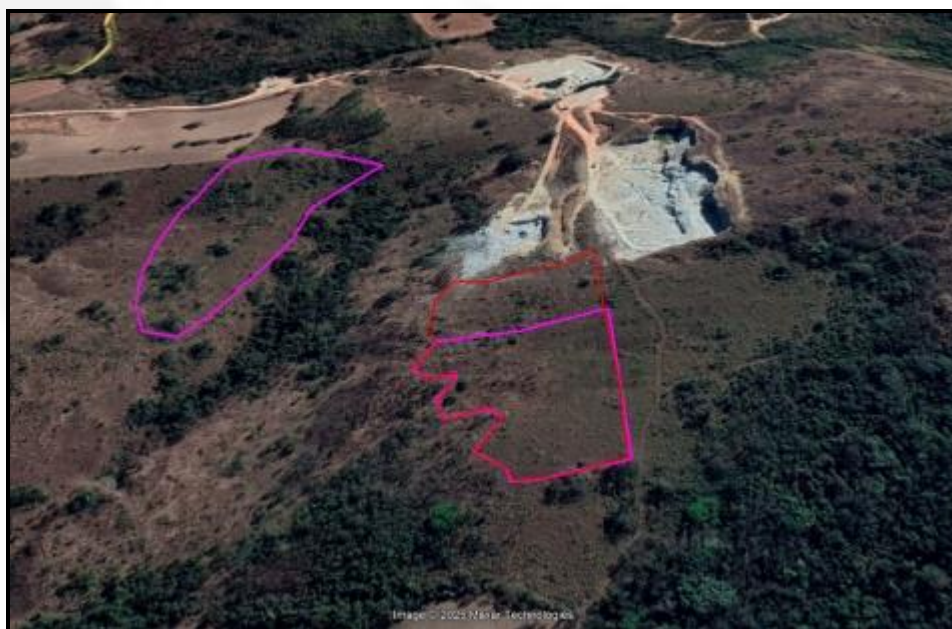
**Figura 12:** Imagem de satélite da área de avanço de lavra onde foram suprimidas árvores isoladas no ano de 2021.

Em vistoria *in loco* e por imagem de satélite foi verificado que a supressão das árvores isoladas na área de frente de lavra já havia sido realizada sem a devida autorização em uma área total de aproximadamente 2,6 ha.

Antes de solicitar a autorização para supressão de árvores isoladas o empreendimento já havia suprimido árvores isoladas no ano de 2021, conforme figura abaixo.

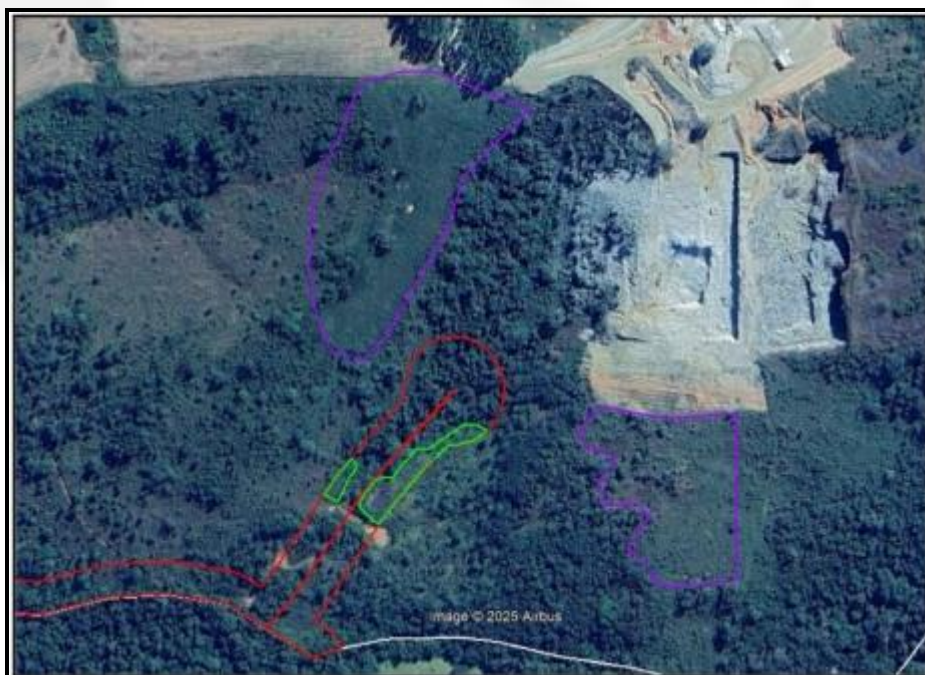
**Figura 14:** Imagem de satélite das áreas pretendidas para a compensação em verde, no interior da APP em vermelho e das áreas definidas para os cortes de árvores na cor roxa.

A imagem abaixo é referente aos locais pretendidos para implantação da compensação florestal, que **totalizam 0,2770ha**, bem como as áreas definidas para o corte de árvores isoladas do empreendimento.

Portanto, como previsto na Lei Estadual o empreendedor optou pelo plantio de **65 mudas de ipê-cascudo (*Handroanthus ochraceus*)**, e **15 mudas de ipês-amarelos (*Handroanthus serratifolius*)**, distribuindo por toda a área de APP como forma de compensação, próxima a área definida para o empreendimento, o que visa atender as especificações das legislações no que tange a manutenção das espécies em seu local de origem, realizando a compensação na mesma microbacia hidrográfica e com características físicas e bióticas similares.
