Parecer nº 103/SEMAD/SUPRAM NORTE-DRRA/2022

**PROCESSO Nº 1370.01.0046962/2022-83**

| Licenciamento Ambiental | 2413/2022 | Sugestão pelo Indeferimento |
| <b>FASE DO LICENCIAMENTO:</b> | Renovação de Licença de Operação (RenLO) - LAC1 | <b>VALIDADE DA LICENÇA:</b> |

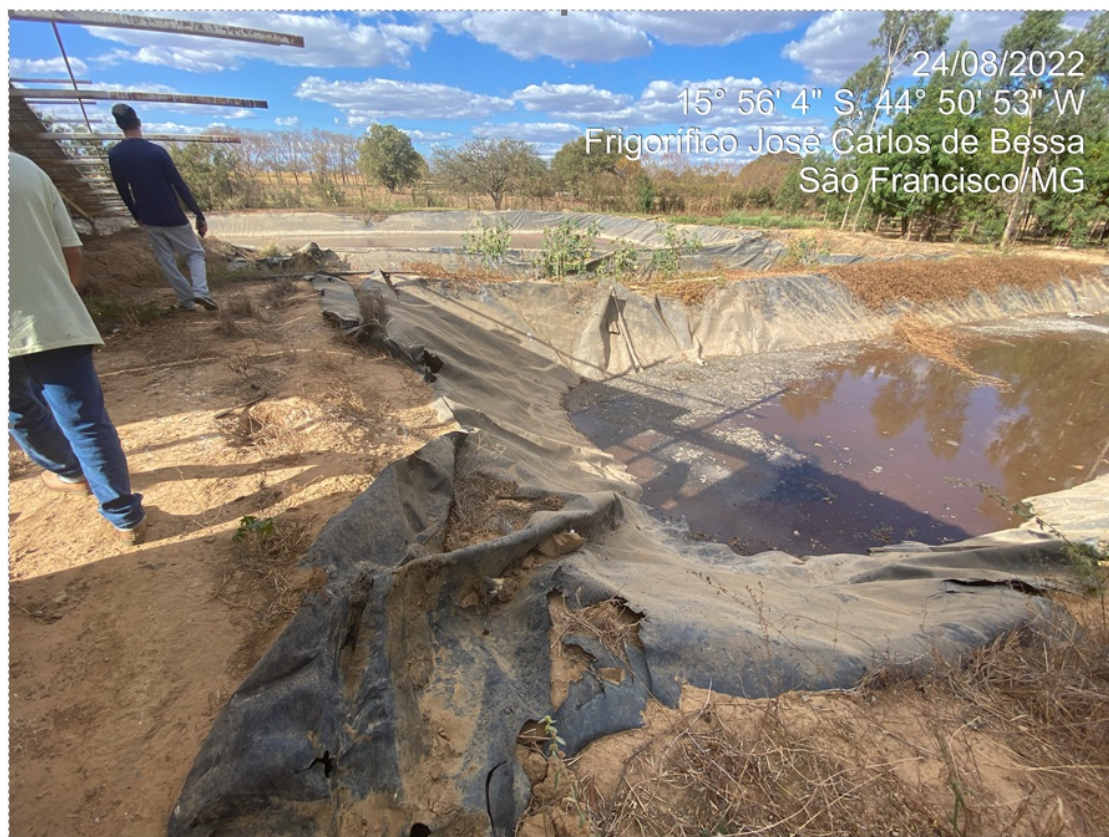
**Figura 5** – Sistema de Tratamento dos Efluentes Industriais.

As lagoas facultativas foram construídas sem seguir os preceitos da engenharia. Aspectos construtivos foram negligenciados (Figura 5), como geometria, taludamento, revestimento, ancoragem, reconformação de fundo da lagoa,

instalação de dispositivos de entrada e saída do efluente, etc. Não foi possível visualmente identificar os fluxos e quais tipos de lagoas foram instaladas. Na vistoria constatou-se ainda que, parte do talude de uma das lagoas, que deveria estar totalmente revestido pela manta PEAD, estava com solo exposto.

Ressalta-se que não foi apresentado projeto desse novo sistema tratamento, bem como projeto da fertirrigação. Além dos mais, não existe monitoramento específico do tratamento e da disposição final, haja vista que o monitoramento exigido em condicionante ambiental levou em consideração que o efluente seria encaminhado para a COPASA.
