Parecer de Homologação – 011/2024/FEAM/DGR - PROJETO

Trata-se de requerimento de Licença de Operação Corretiva (LAC2), conforme Processo Administrativo (PA) Siam n. 18525/2023/001/2023, do empreendimento denominado Multifer Siderurgia Ltda., CNPJ nº 29.638.322/0001-42, localizado na zona urbana do município de Sete Lagoas/ MG.

Laudo Técnico Final n. 013/2024

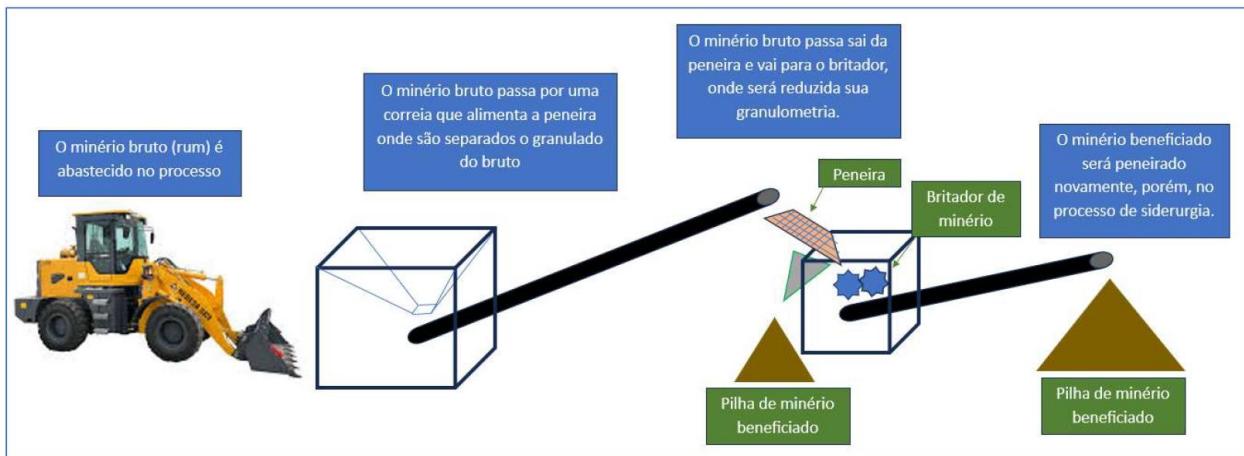
Figura 3. Fluxograma da UTM.

A Unidade de Tratamento de Minerais (UTM), por sua vez, é responsável por processar o minério que não passou por tratamento na mineração, chamado de "rom", ou seja, rochas extraídas da mineração sem tratamento prévio. Esse minério chega ao empreendimento por carreta basculante e é armazenado em pátio. O processo de tratamento envolve peneiramento para separação dos finos e britagem em britador de mandíbula para redução da granulometria das rochas maiores, até alcançar a granulometria ideal para alimentação do alto-forno. A Figura 3 apresenta o fluxograma do beneficiamento do minério (UTM).

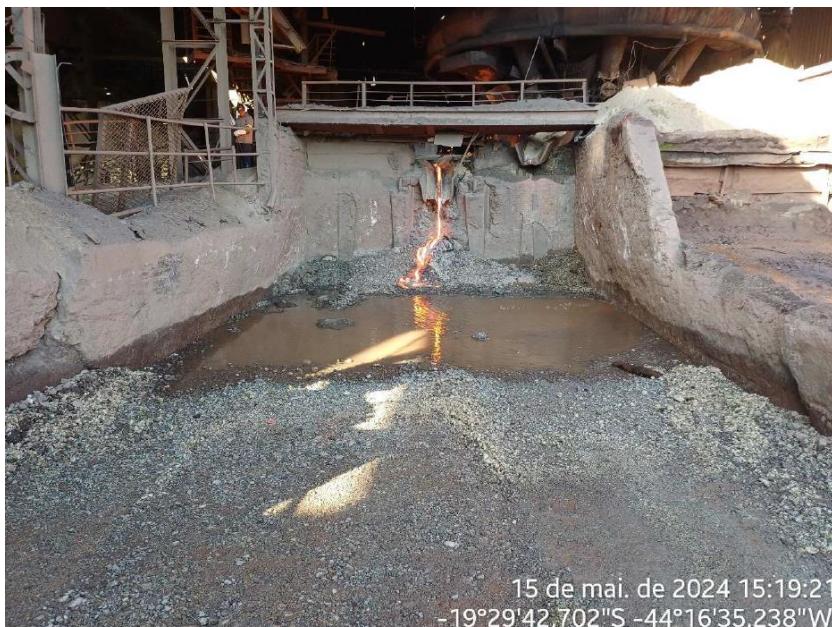
Figura 4. Baia de resfriamento da escória.

A umidificação da escória durante o processo de resfriamento impede a geração de particulados durante o manuseio desse material.

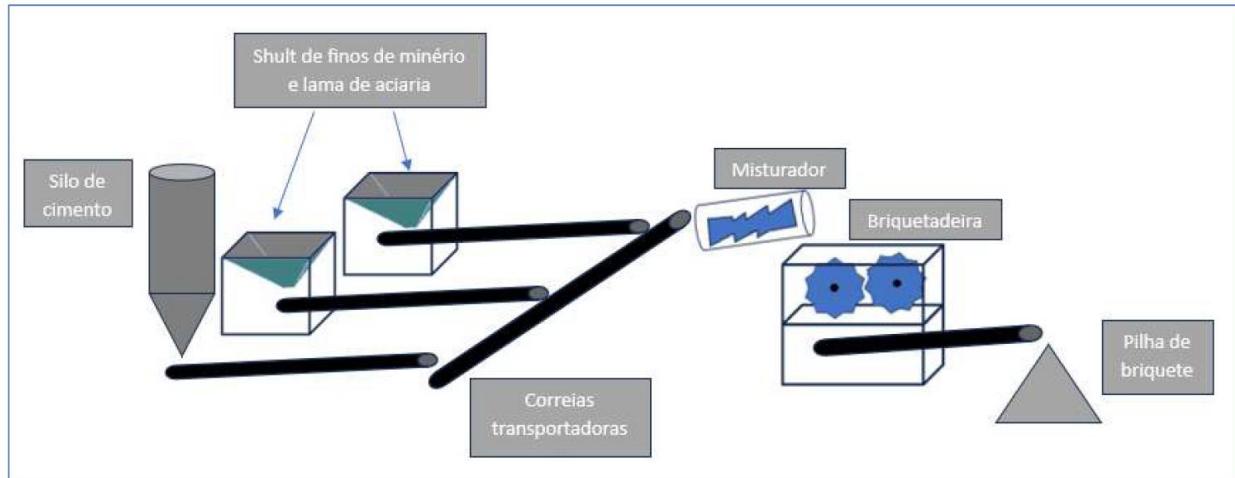
Figura 6. Fluxograma da planta de briquetagem.

O processo de fabricação do briquete consiste na operação de aglomeração de materiais de granulometria fina para transformá-los em corpos ou fragmentos coesos. Em resumo as principais etapas são: Preparação □ Mistura □ Compactação □ Cura ao ar livre.

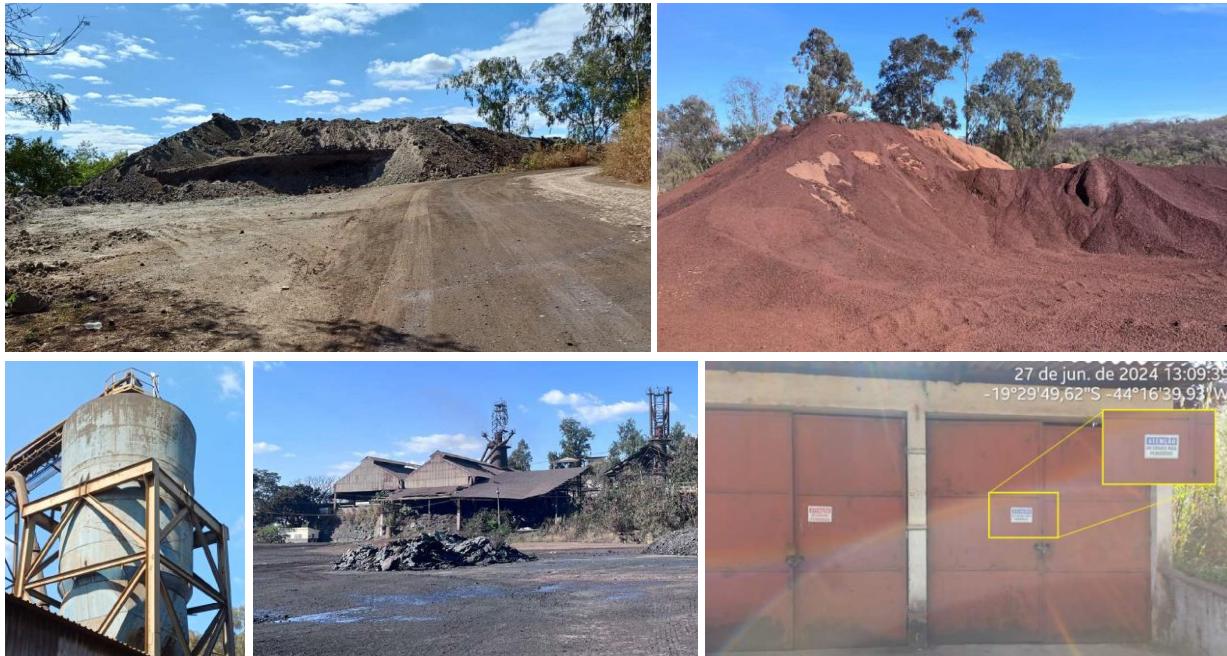
Figura 18. Armazenamento temporário de resíduos Classe IIB (inerte, não perigosos).

Sobre o armazenamento temporário dos resíduos Classe IIB, o empreendimento possui pátio de estocagem em solo compactado, silo de moinha de carvão vegetal, pátios de estocagem temporária e central de resíduos (Figura 18).

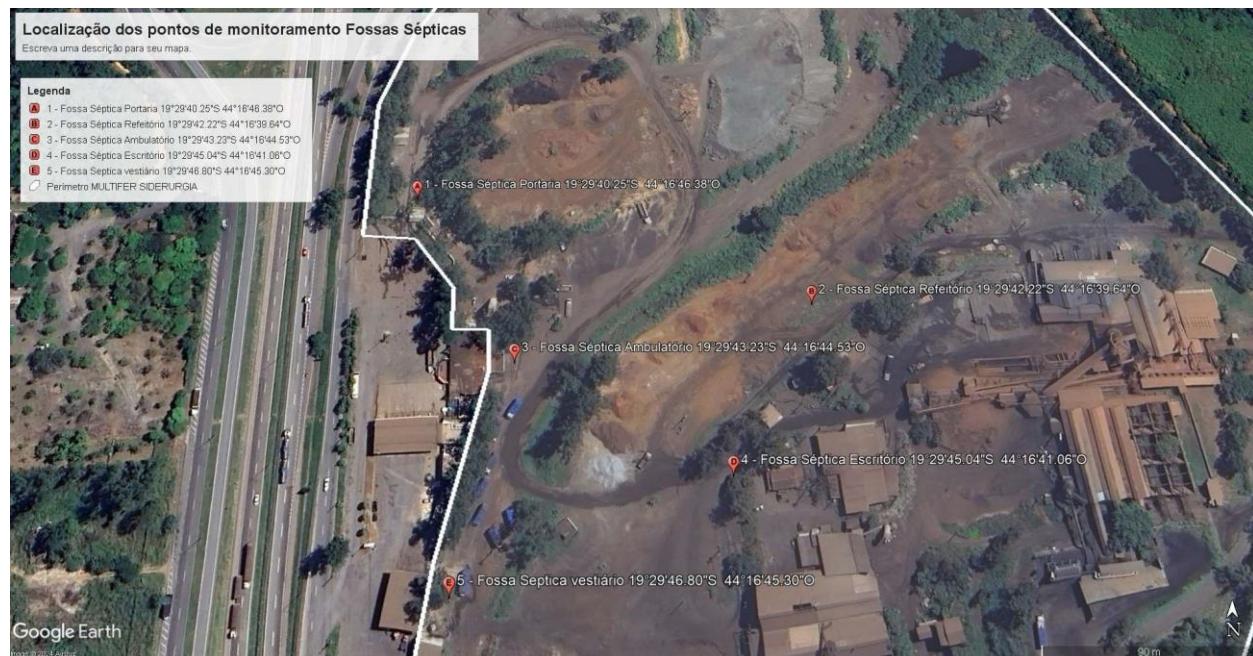
Figura 22. Localização das fossas sépticas monitoradas.

Foi apresentado ensaio de infiltração de sumidouros (Anexo VII do PCA – pág. 836), segundo o qual de acordo com os resultados mensurados conclui-se pela viabilidade do sistema estático fossa/filtro/sumidouro na área do empreendimento, porém não foi apresentado mapa dos pontos de monitoramentos. Em prol disso, foi solicitado através da IC 08, a apresentação de mapa contendo pontos relativos a todos monitoramentos realizados no empreendimento. Em atendimento à IC, foi apresentada indicação dos pontos de monitoramento para fossa séptica, conforme Figura 22. Essa IC foi considerada como atendida.

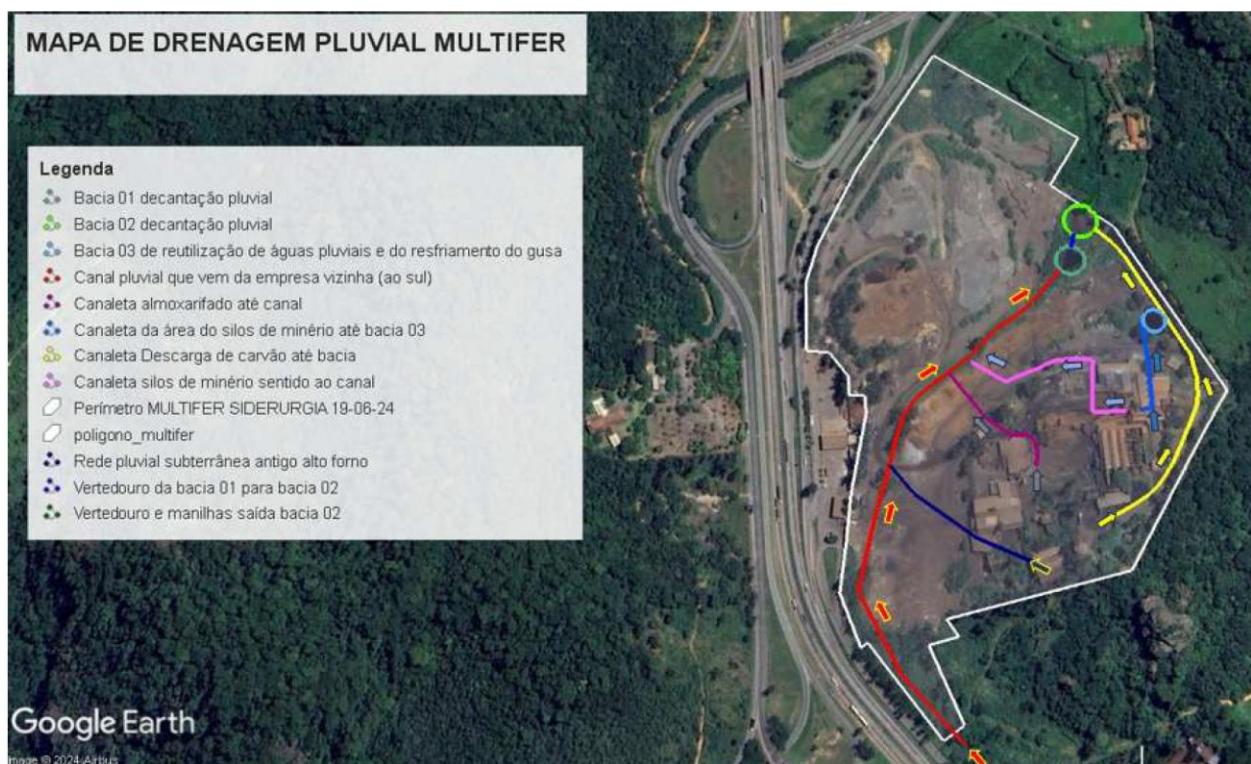
Figura 24. Sistema de drenagem pluvial do empreendimento.

Outra canaleta na área dos silos de minério conduz a drenagem superficial pelo pátio de ferro gusa até o canal pluvial, que então segue até a bacia 01. Há ainda uma canaleta que capta a água da área dos silos de carvão e a direciona, por canaleta e tubulação, até o pátio de minério, de onde é conduzida até o canal pluvial e, posteriormente, para a bacia 01.

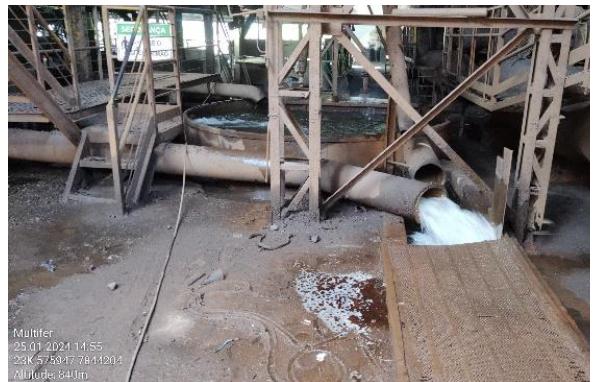
Foto 3: Estrutura de captação da água de resfriamento no alto-forno, onde está ocorrendo extravasamento.

Foi identificado em vistoria que parte da água de resfriamento do alto-forno escoa para fora da área operacional juntando-se ao efluente da roda de lingotamento do gusa e ao efluente da limpeza das áreas operacionais próximas ao alto-forno.

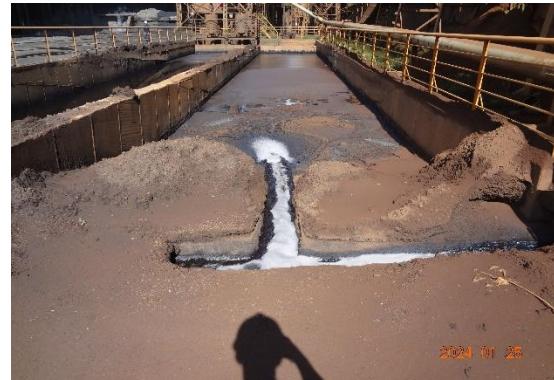
Foto 15: Tanque de decantação de água proveniente do lavador de gás e do desumidificador.

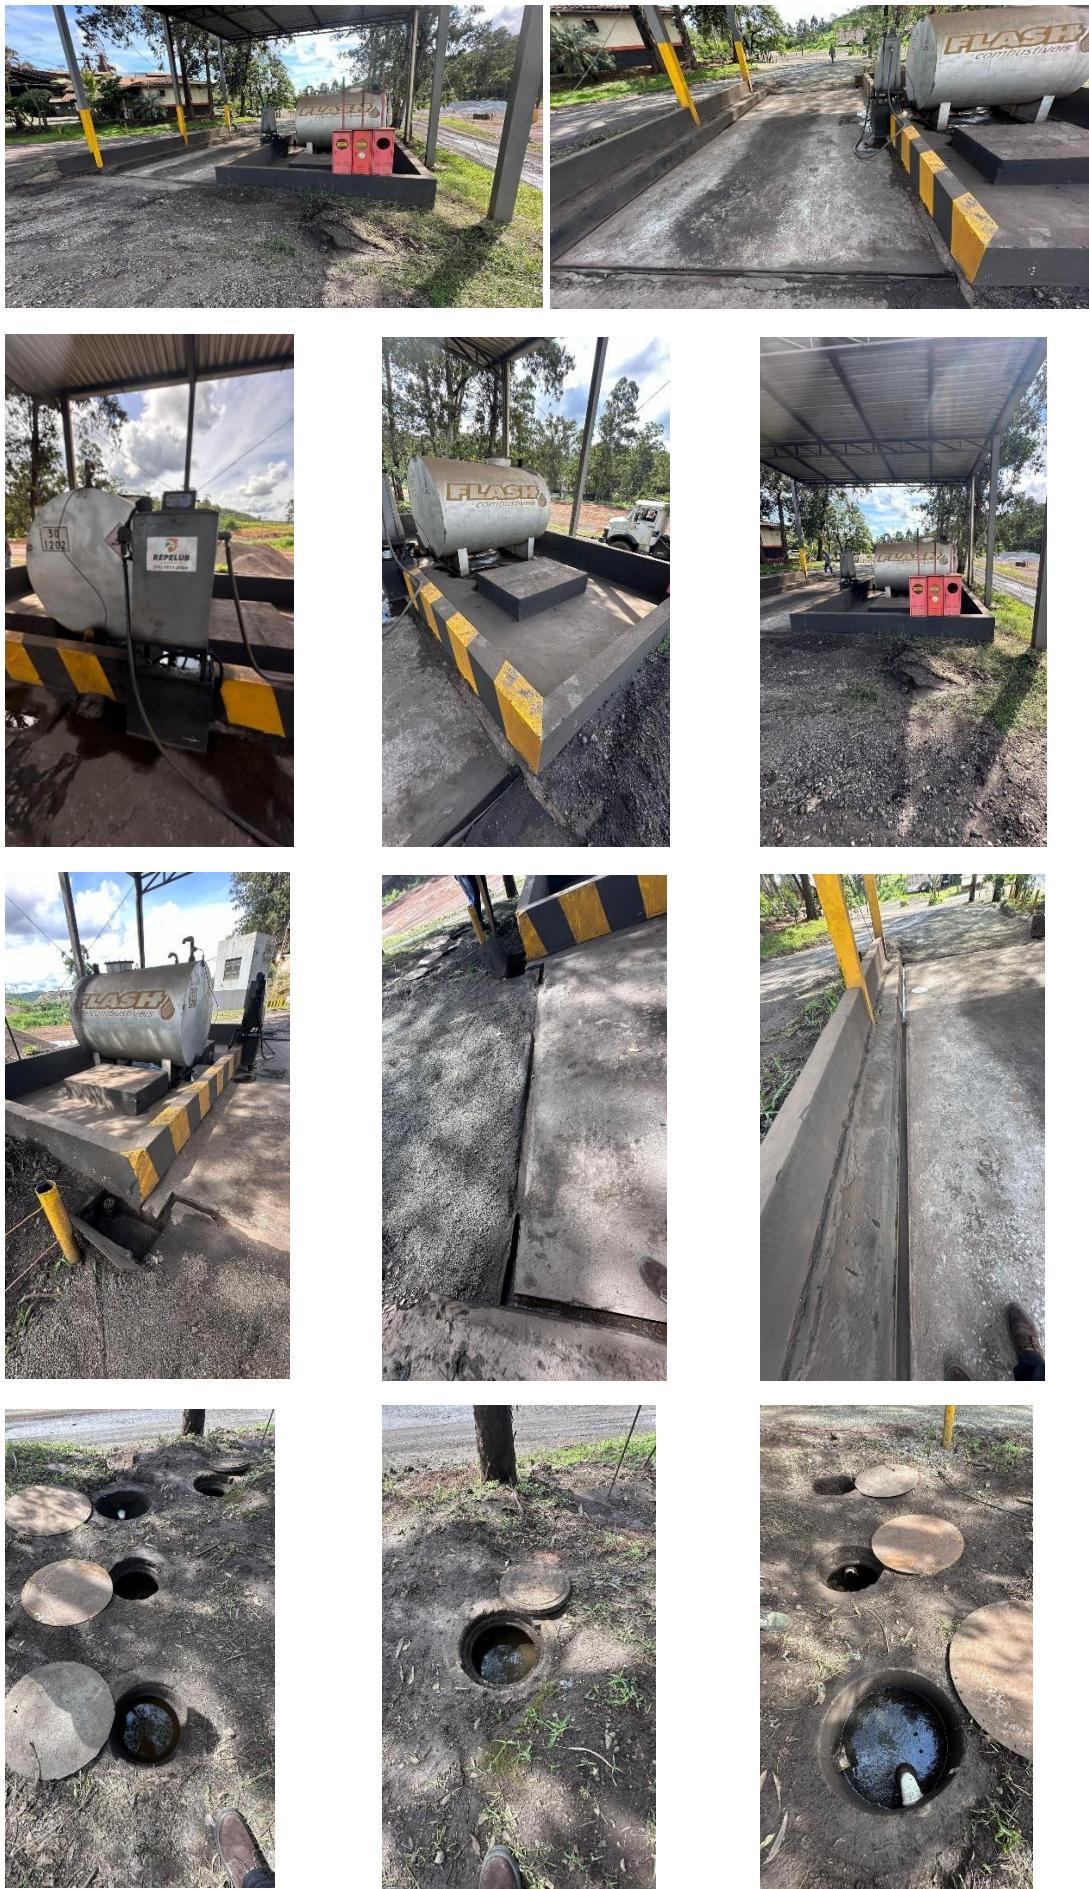
Foi possível observar a presença de canaletas para drenagem, porém, em algumas partes, estavam trincadas.

Informaram que o motivo dessas trincas, é o peso dos caminhões.
	Estavam limpas, e direcionadas para CSAO.
As canaletas estão dentro da cobertura (se houver)?	Sim.
Qual a capacidade de armazenamento do tanque?	7m ³ = 7.000 litros Mas está sendo utilizado até 5m ³
Há bacias de contenção no entorno do tanque? Quais as condições da bacia?	Sim, em boas condições de uso, sem presença de trincas e rachaduras.
Foi observada alguma evidência de derramamento de combustível e/ou óleo no ponto de abastecimento ou no seu entorno?	Foi observada alguma evidência de derramamento de combustível e/ou óleo no ponto de abastecimento ou no seu entorno? Não foi identificado, estava em boas condições.
Há CSAO? É possível abrir com facilidade para manutenção periódica e para vistorias/fiscalizações?	Sim, foi possível abrir todas as tampas com facilidade e verificar o efluente e sua passagem em todo o sistema de separação.

Ponte de abastecimento de veículos e máquinas – canaletas, CSAO

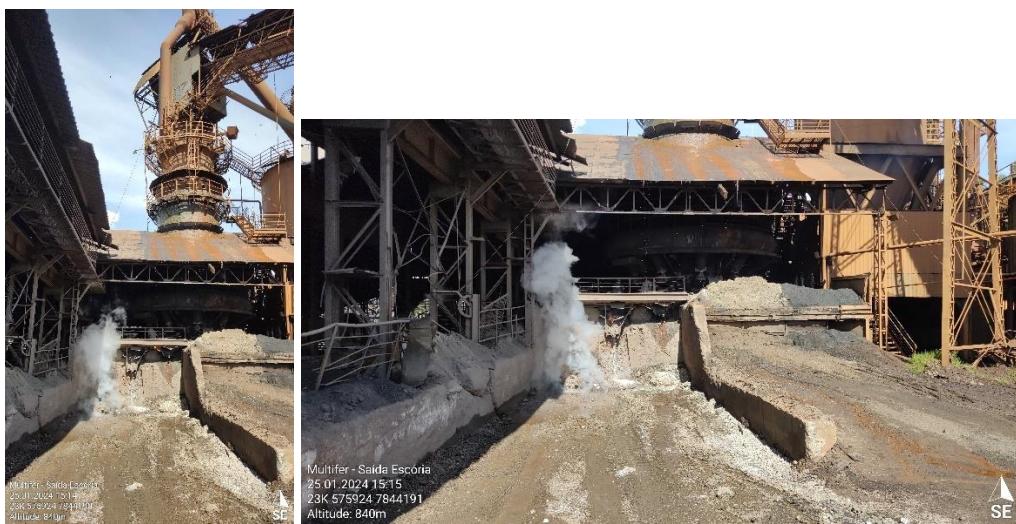
Saida de escória – baia concretada – sistema de resfriamento primário

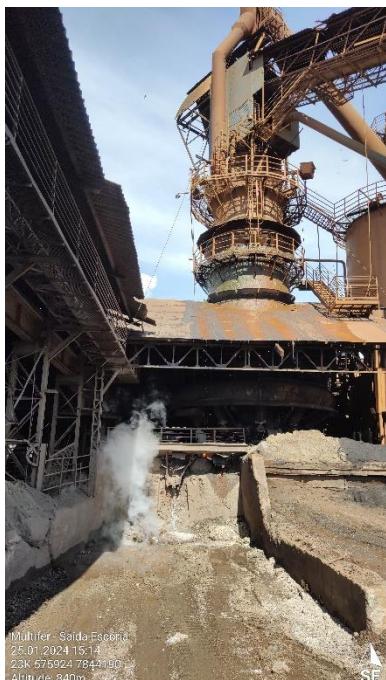
Figura 7 – Forno para beneficiamento de ferro gusa. Uma das fontes emissoras de material particulado. Siderúrgica Multifer.
