Parecer nº 40/FEAM/URA ZM - CAT/2026

PARECER ÚNICO Nº 40/2026 (149197063)		
INDEXADO AO PROCESSO: Licenciamento Ambiental	**PA COPAM/SLA:** 5501/2026	**SITUAÇÃO:** Sugestão pelo Deferimento
FASE DO LICENCIAMENTO: Licença de instalação corretiva concomitante com licença de operação - LIC+LO (LAC 2)	**VALIDADE DA LICENÇA:** 06 anos

EMPREENDEDOR:	Friglória Indústria de Alimentos Ltda.	**CNPJ:**	52.674.802/0001-80
EMPREENDIMENTO:	Friglória Indústria de Alimentos Ltda.	**CNPJ:**	52.674.802/0001-80
MUNICÍPIO:	São Francisco do Glória	**ZONA:**	Rural

Relatório Fotográfico do Friglória Indústria de Alimentos Ltda.

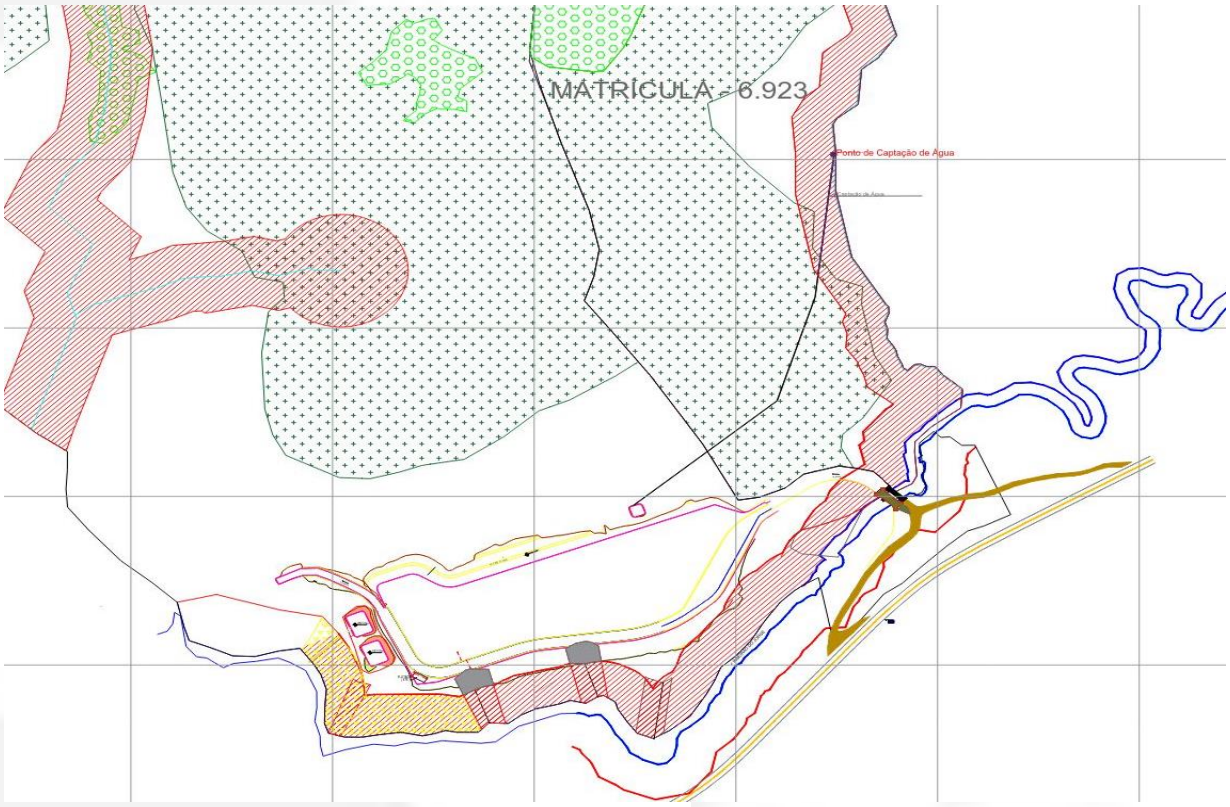
Intervenções em APP realizadas pelo empreendimento. **Fonte:** Arquivos vetoriais apresentados no Processo AIA e Imagem "Rede MAIS/MJSP © (2026) Planet Labs Inc. Todos os direitos reservados."

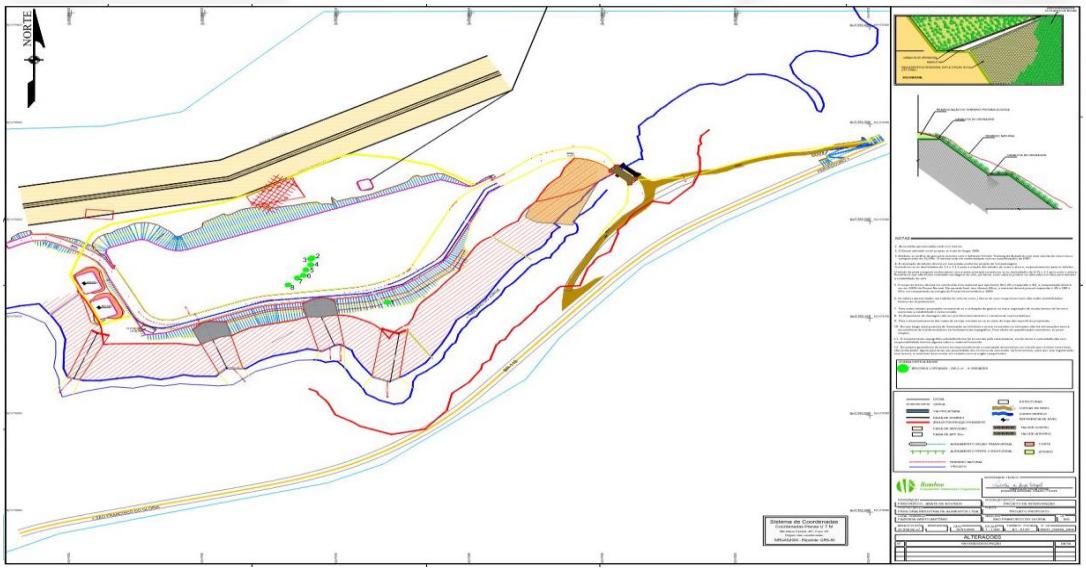
Planta demonstrando a localização das 8 árvores nativas isoladas cortadas. **Fonte:** Informações Complementares.

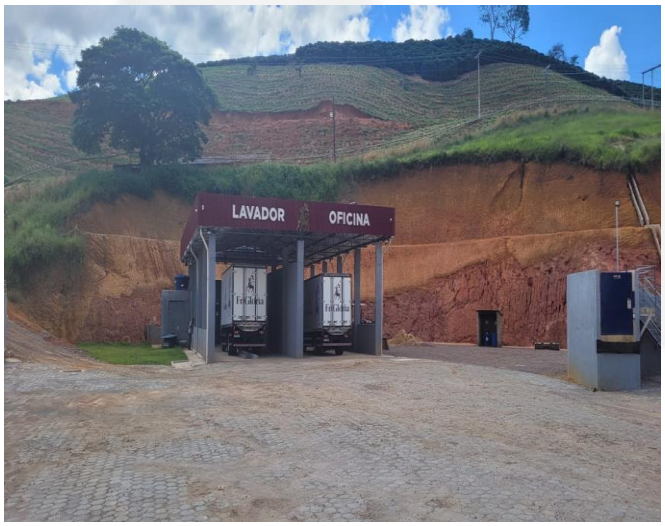
Figuras 01, 02, 03 e 04: vista geral do empreendimento.

Figuras 05, 06, 07 e 08: ETE'i e sistema fossa/filtro.

Figuras 09 e 10: lavador de veículos, oficina e caixa SAO.

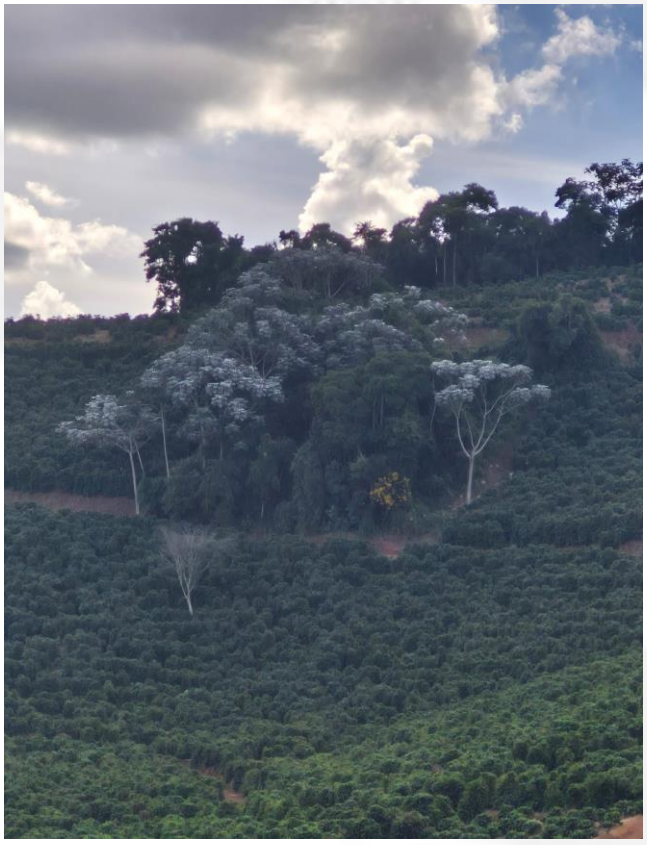
Figuras 11 e 12: setor de armazenamento temporário para disposição final de resíduos orgânicos.

Figuras 13 e 14: áreas de Reserva Legal.
