| LAUDO TÉCNICO FINAL 28/2026 – PROCESSO SLA 2416/2021 | | | |
| PA SLA: 2416/2021 | | Situação: Sugestão pelo Arquivamento | |

| Empreendedor: | MTRANSMINAS MINERAÇÕES LTDA | CNPJ: | 21.488.333/0005-05 |
| Município: | Passa Tempo e Oliveira | Zona: | Rural |

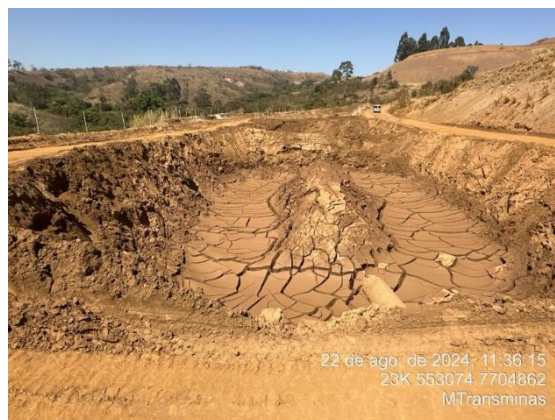
A MTransminas possui 02 (duas) plantas de beneficiamento, sendo elas a seco e a úmido. A UTM a úmido se localiza acima das bacias de decantação do empreendimento. Todo o rejeito gerado nessa UTM é direcionado para as baías de decantação (Foto 5 e na Foto 6), enquanto o produto é levado para o pátio de minério que se localiza próximo à entrada da empresa. Durante a vistoria observou-se a presença de algumas pilhas de minério nesse pátio, conforme mostrado na **Foto 7** e na **Foto 8**.

**Foto 5: Bacia de decantação do efluente advindo da UTM a úmido.**

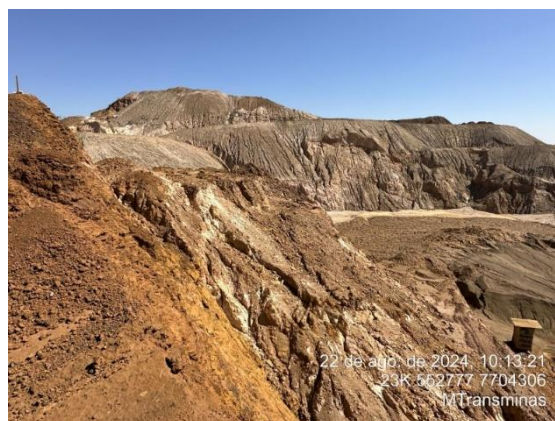
**Foto 21:** Pilha de rejeito com processo erosivo mais avançado que as demais.

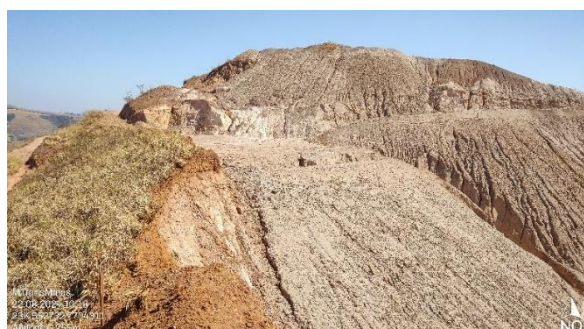
Próximo a esse local foi observada a recente deposição de pilhas de rejeitos (**Foto 23 e na Foto 24**). Como o empreendimento se encontrava embargado, o empreendedor foi questionado sobre esse material e informou que o mesmo tem origem das manutenções que ainda são feitas nas áreas, e não do processo operacional.

**Foto 24: Pilhas de rejeito recém depositadas na área.**

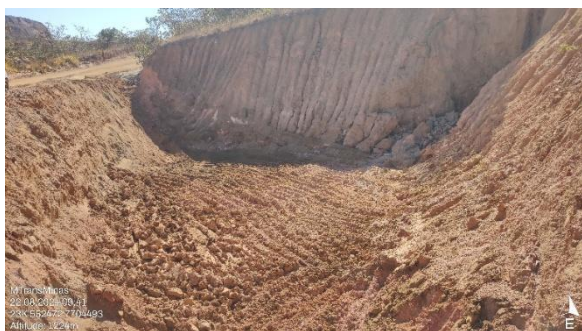
**Foto 28: Bacia de contenção alimentada por canaletas em concreto. Destaca-se a presença de sedimentos na canaleta.**

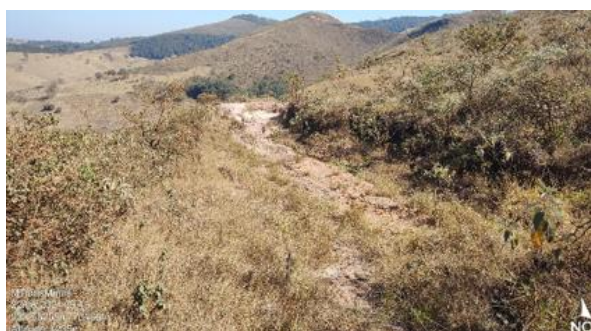
**Foto 30: Processo erosivo instalado próximo ao empreendimento.**

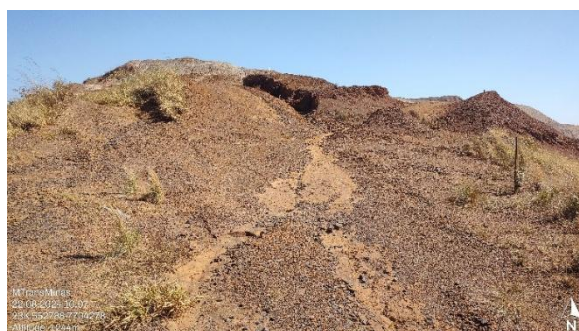
**Foto 31: Acesso para bacia de contenção associada ao processo erosivo.**

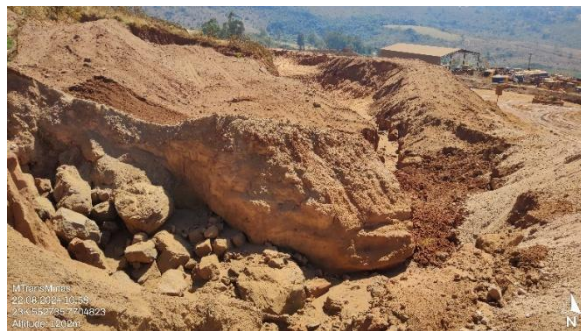
**Foto 41: Canaletas em concreto dispostas na porção central da ADA. Não há dispositivos de contenção associados.**

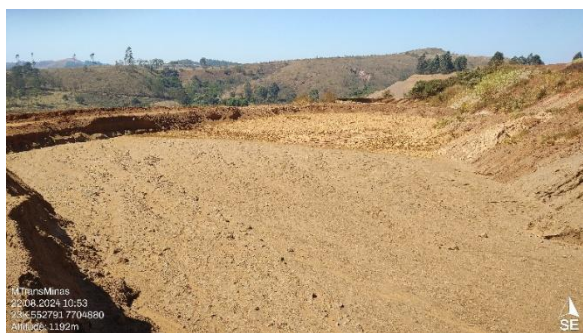
As estruturas centrais ao empreendimento, localizadas nos pontos 14 e 15 (**Foto 40** e **Foto 41**) (morro 2 – projeto drenagem EIA), possuem drenagens em solo (**Foto 42** – ponto 16) que promovem o carreamento de material inconsolidado, além de bacias de decantação (*sump*) e caixas dissipadoras de energia situadas ao longo do sistema (**Foto 43** – ponto 13), minimizando o ganho de velocidade e transporte de sedimentos. Chama a atenção a quantidade de bancadas de lavras em processo de desmantelamento (movimentos de massa), onde instalam-se processos erosivos que foram registrados em vários pontos, sobretudo nos 34 e 35 (**Foto 44** e **Foto 45**).

**Foto 42: Canaletas em solo, que potencializam o transporte de sedimentos.**

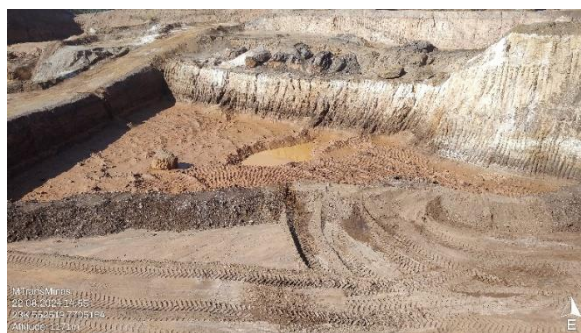
**Foto 44: Bacia de contenção em área de mina. Porção centro norte da ADA.**

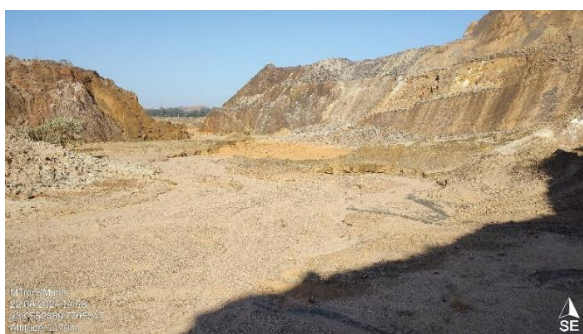
**Foto 45: Porção norte da ADA, em área de mina, onde nota-se deslizamentos de bancadas.**

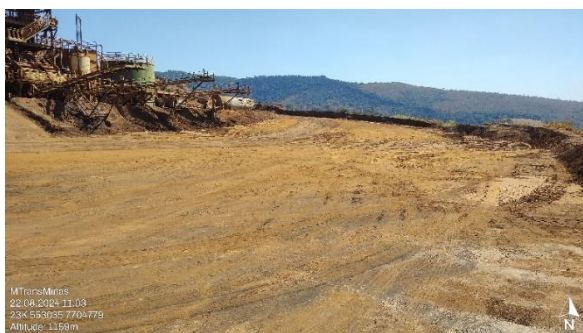
**Foto 47: Pátio de beneficiamento de minério. Não há estruturas de drenagem. Nota-se o acúmulo de água na porção direita da foto.**

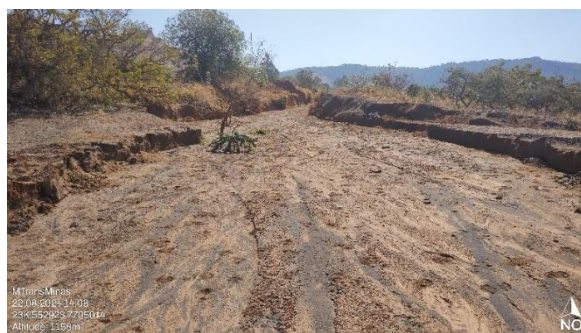
**Foto 48: Drenagem espreada localizada na porção centro leste da ADA.**

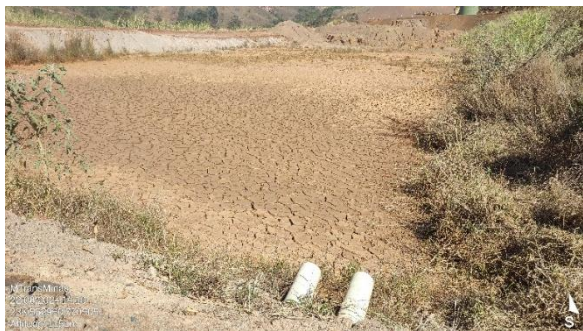
**Foto 49: Bacia de contenção de sedimentos. Ponto final do sistema de drenagem.**

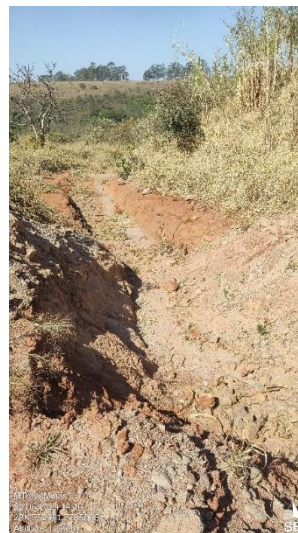
**Foto 50: Exutório da bacia de contenção. A água que excede drena sobre o solo em direção ao ribeirão da Ponte Alta.**

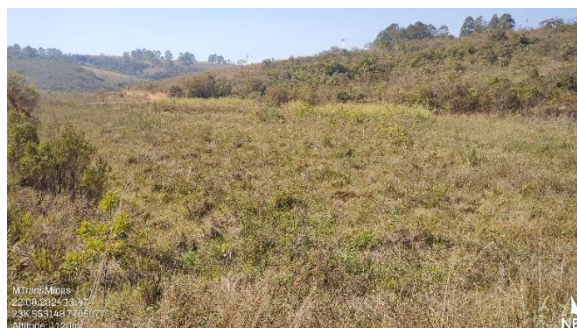
**Foto 54: Vista do ribeirão da Ponte Alta e sua APP a partir de aterramento para acesso à captação de água.**

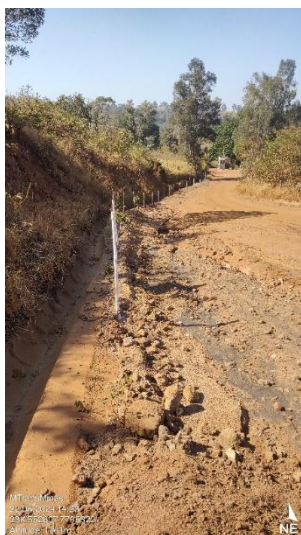
**Foto 55:** Canaleta em concreto construída em via de acesso. Nota-se que a o escoamento pluvial faz-se no acesso, promovendo erosão e transporte de sedimentos.

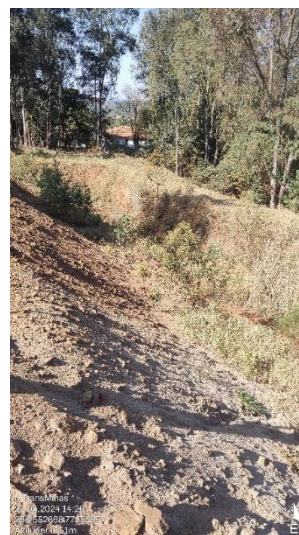
**Foto 56:** Caixa dissipadora de energia localizada na porção nordeste da ADA. Como percebe-se, ela não está conectada ao sistema de drenagem.

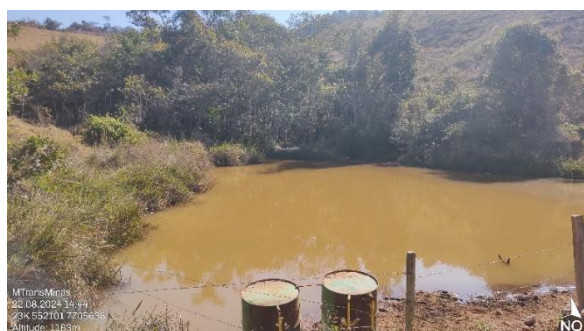
Localizado a aproximadamente 250 metros ao norte da ADA, está o ponto de captação de água superficial (**Foto 59** – ponto 32) para aspersão das vias do empreendimento. Foi observada, em parte desse curso d'água, a degradação da APP e do seu leito (**Foto 60** – ponto 33), promovida pelo pisoteio de gado da propriedade vizinha.

**Foto 59:** Ponto de captação superficial de água para umectação de vias do empreendimento.

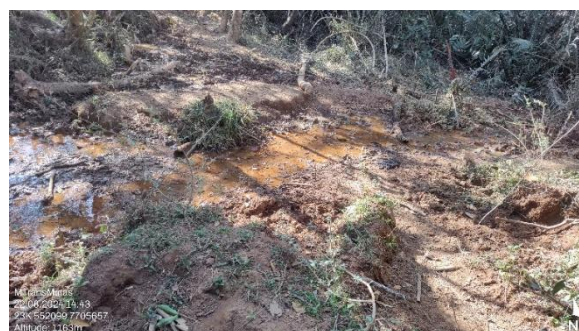
**Foto 60:** Porção à montante da área de captação: criação de bovinos vizinho ao empreendimento, promove impactos no leito e APP.

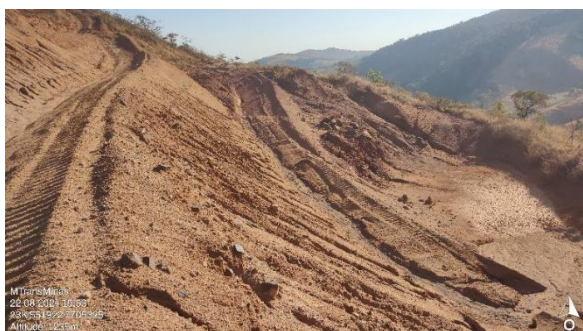
**Foto 63:** Taludes com sulcos erosivos localizados na porção noroeste da ADA, direcionados para bacia de contenção.

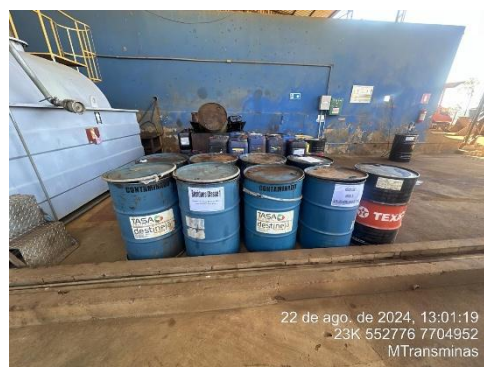
No decorrer da vistoria foi visto que a MTransminas não possui um ponto central para acondicionamento dos resíduos perigosos (classe I), deixando-os dispostos em vários pontos de sua planta. Os resíduos advindos da oficina mecânica ficam armazenados dentro de tambores e bombonas, que ficam dispostos próximos à área de manutenção (**Foto 66 e na Foto 67**), pavimentada e com canaletas associadas à CSAO.

**Foto 66:** Resíduos perigosos acondicionados na oficina mecânica.

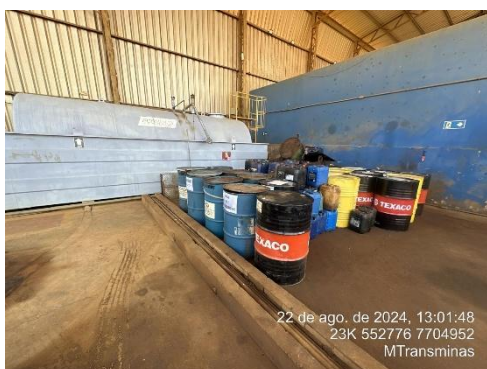
**Foto 67:** Resíduos perigosos acondicionados na oficina mecânica.

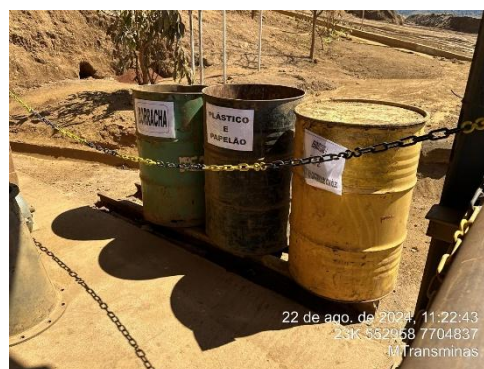
Os resíduos perigosos advindos da oficina industrial se encontravam dentro de tambores metálicos, os quais estavam sobre duas canaletas metálicas em área aberta e sem pavimentação, conforme **Foto 68 e Foto 69**. Próximo à UTM a seco havia alguns tambores para acondicionamento de resíduos tambor dentre

**Foto 68:** Tambores de resíduos dispostos ao lado da oficina industrial.

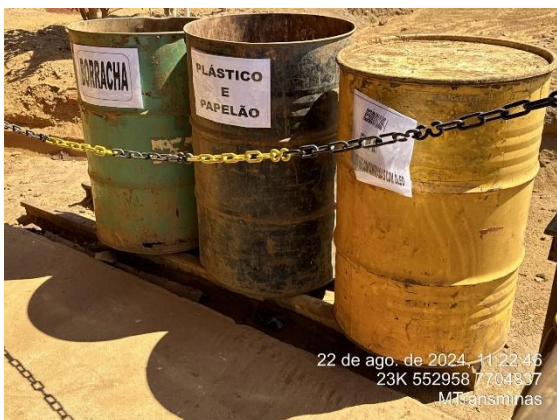
**Foto 69: Tambor amarelo identificado como ser destinado a armazenar resíduos contaminados com óleo.**

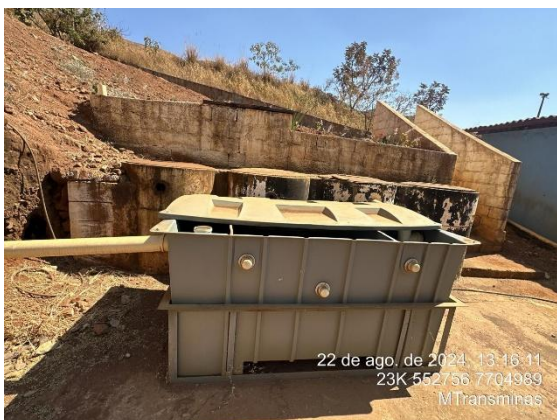
Já os efluentes oleosos gerados na planta são direcionados para uma CSAO e, após a separação, também vão para sumidouro. A CSAO está associada à oficina mecânica e possui uma adaptação, solicitada pelo órgão ambiental. O empreendedor explicou que foi necessário aumentar o sistema de separação de água e óleo porque somente o antigo não estava sendo suficiente para que o processo atendesse aos limites legais. Na **Foto 75** está identificada a estrutura.

**Foto 75: CSAO do empreendimento.**

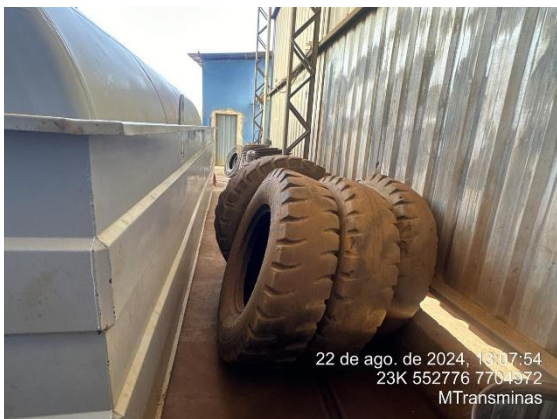
**Foto 79: PNEUS na oficina mecânica sobre canaleta.**

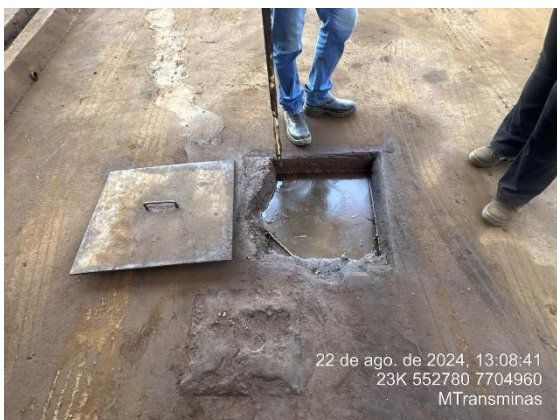
As atividades realizadas na oficina mecânica contemplam a manutenção de toda a frota das máquinas e veículos do empreendimento, por isso a importância de estar associada a uma CSAO que atinja eficiência no tratamento dos efluentes. Apesar de ter sido observado que a área é pavimentada, coberta e com canaletas a circundando, havia materiais e tambores de resíduos sobre as canaletas, o que pode contribuir negativamente para o cumprimento de sua função. (**Foto 79 e na Foto 80**). Na área de manutenção dos veículos há uma caixa de passagem, que ao visualizá-la sem tampa observou-se que a mesma se encontrava obstruída (**Foto 81**), não sendo capaz de operar corretamente nessas condições.

**Foto 81: Caixa de passagem localizada na oficina mecânica.**

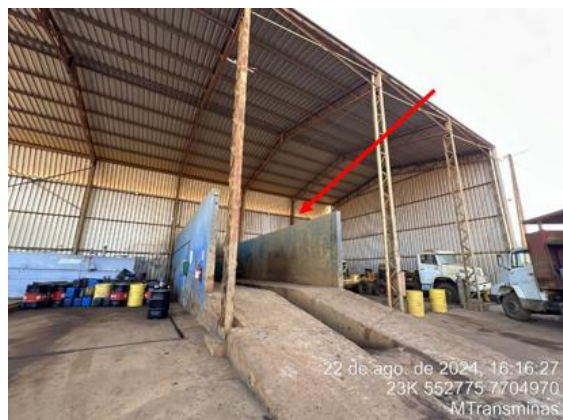
Dentro do mesmo galpão onde se localiza a oficina mecânica há um lavador de veículos (**Foto 82**) que possui pavimentação e rampa com abertura central (**Foto 83**), para deposição dos sedimentos advindos das lavagens das máquinas e veículos. Havia somente uma canaleta ao fundo da área do lavador, e na parte da frente os efluentes são direcionados pela canaleta já existente, do galpão da oficina mecânica.

**Foto 82: Seta indicando local do lavador de veículos.**

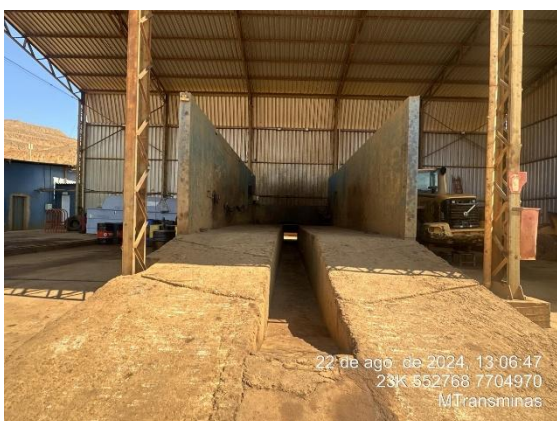
**Foto 83: Vista da parte interna da repartição destinada ao lavador de veículos.**

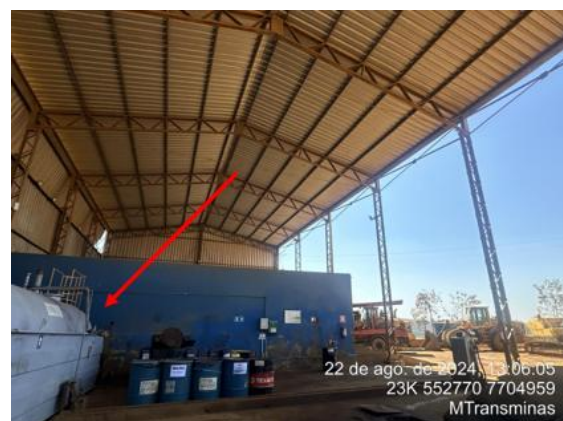
Para subsidiar o abastecimento de suas máquinas e veículos, a MTransminas possui um posto de abastecimento de combustíveis, localizado próximo à área da oficina mecânica. O tanque de combustível possui capacidade de 14.900 m<sup>3</sup>, de acordo com o empreendedor, e se localiza dentro de uma estrutura metálica a qual também é sua bacia de contenção (**Foto 84 e na Foto 85**). O posto possui associação com

**Foto 84: Vista geral do galpão onde se localiza o tanque de combustível (diesel).**

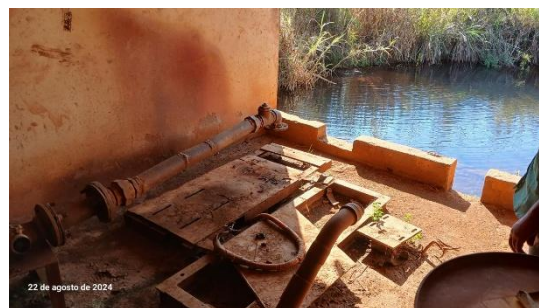
O empreendimento possui 03 (três) poços artesianos os quais possuem suas outorgas válidas, mas atualmente só está ocorrendo captação de água no “poço 02”, **Foto 90**, **Foto 91** e **Foto 92**. Além das outorgas dos poços, a MTransminas também possui uma outorga de captação superficial, mas com a paralisação das atividades do empreendimento eles retiraram as estruturas que contemplam o sistema de captação, e no momento da vistoria o local se encontrava conforme mostrado na **Foto 93** e na **Foto 94**.

**Foto 94: Local onde ficavam os dispositivos para captação de água superficial.**

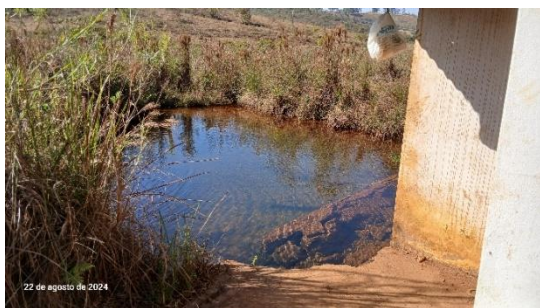
Na porção oeste da propriedade do empreendimento foram visitadas áreas com características de solo hidromórficos, sendo essas não consideradas no estudo e mapeamentos técnicos como APP. Entrelaçado a isso, foram observados córregos que abastecem essas áreas brejosas e um poço de captação de água desativado, a mata ciliar nesses ambientes se encontra antropizada com desmatamento e presença de espécies gramíneas-herbáceas exóticas (Foto 99, Foto 100, Foto 101 e na Foto 102).

**Foto 101: Poço de captação de água desativado (Coordenadas de Referência UTM 23K 553020 E 7705404 S).**
