Parecer nº 167/SEMAD/SUPRAM CENTRAL-DRRA/2021

Parecer Único de Licenciamento Simplificado nº 587/2021

EMPREENDEDOR:	Mineração Santa Paulina Ltda	CNPJ:	41.765.181/0002-05
EMPREENDIMENTO:	Mineração Santa Paulina Ltda	CNPJ:	41.765.181/0002-05
MUNICÍPIOS:	Ibirité/MG e Sarzedo/MG	ZONA:	Rural

Parecer Técnico de Licença Ambiental Simplificada (RAS)

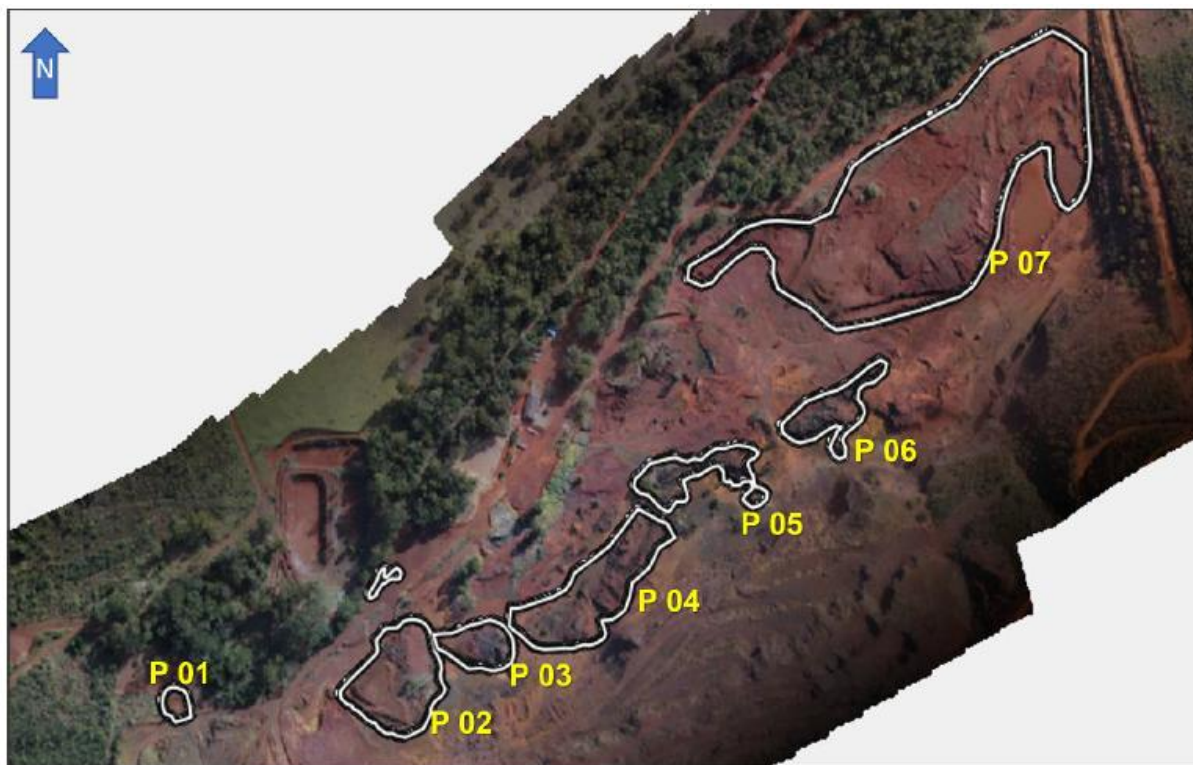
Imagem 04 – Distribuição das pilhas segundo o relatório apresentado.

Em resposta a este pedido foi apresentado relatório intitulado “Relatorio Técnico de Avaliação das Pilhas de Minério da Mineração Santa Paulina”, elaborado pelo engenheiro de minas Daniel Pereira Penido de Freitas, sob ART MG20210478038, no qual foram informadas as características das pilhas, considerando a distribuição das pilhas conforme imagem a seguir:

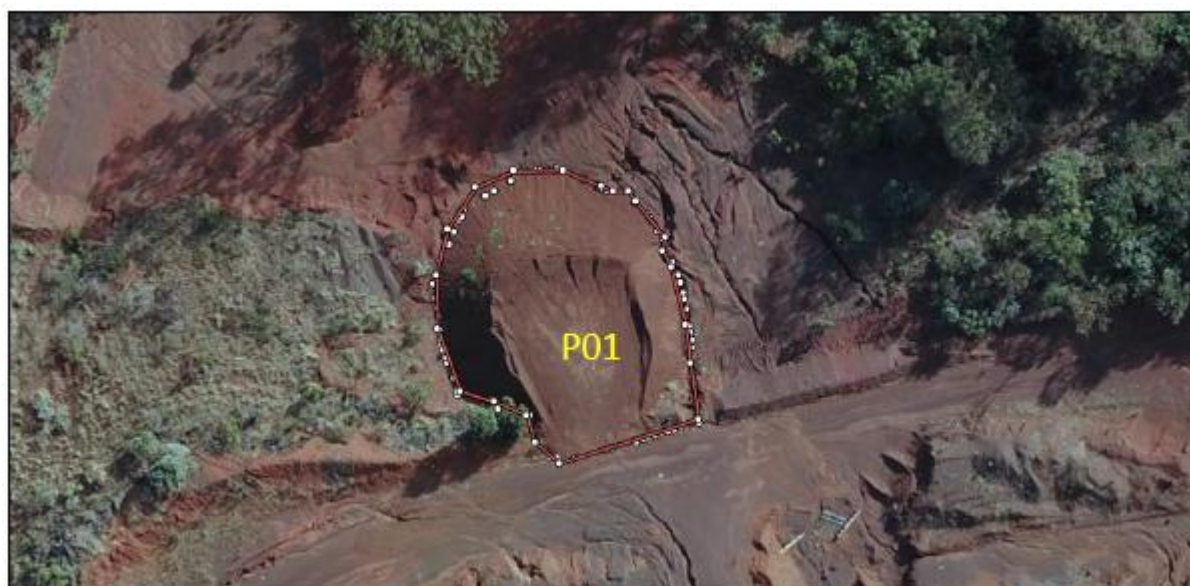
Imagem 05 – Características da pilha de nº 1.

Com relação à **pilha de nº 1**, conforme imagem a seguir, foi informado que o material existente corresponde a material já processado.

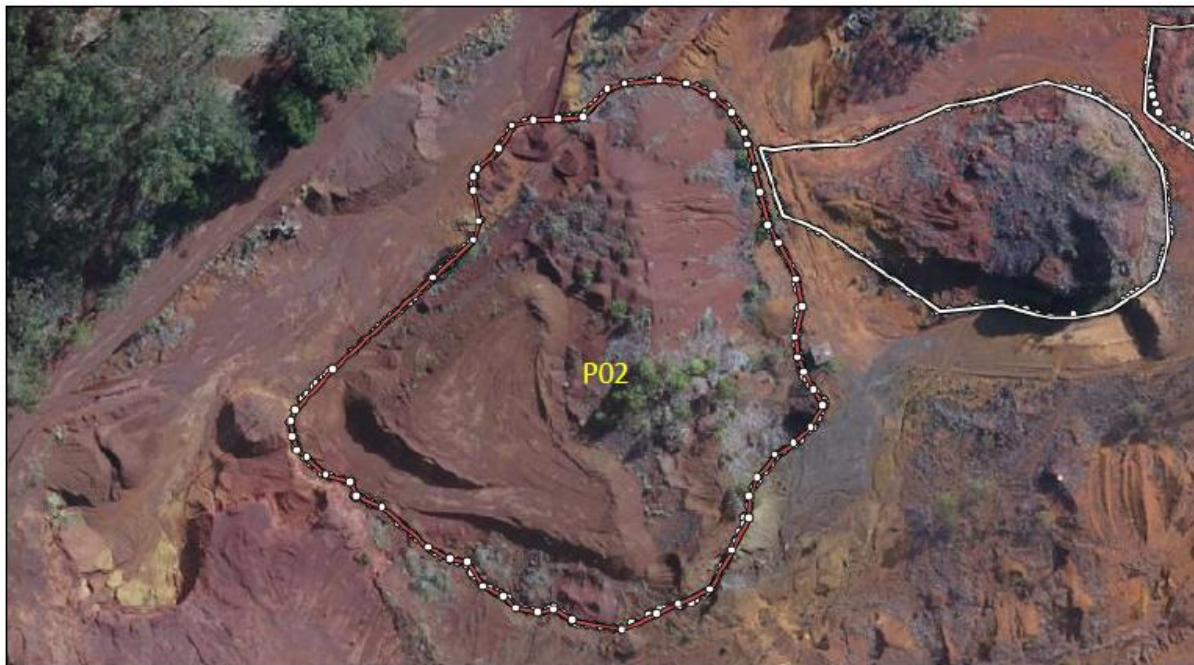
Imagem 06 – Características da pilha de nº 2.

Com relação à **pilha de nº 2**, conforme imagem a seguir, foi informado que é composta basicamente por material processado, disposto de diferentes formas. Também foi informado

que esta pilha apresenta característica de ter sido formada há mais tempo, em função da presença de vegetação na mesma.

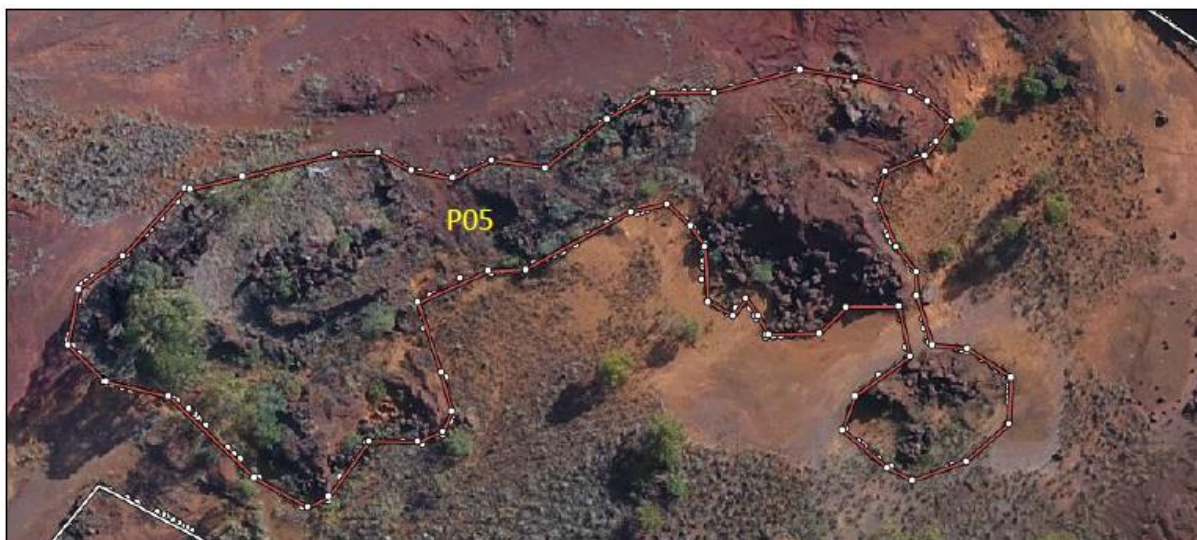
Imagem 11 – Características da pilha de nº 5.

Com relação à pilha de nº 5, conforme imagem abaixo, esta também possui as características identificadas nas pilhas de nº3 e 4, ou seja, possui material lavrado e bloco no topo e rocha natural, *in situ*, na parte inferior até a sua base.

Ademais, quanto às pilhas de nº 3, 4, 5 e 6, deve-se considerar que, conforme demonstrado por meio das imagens 06 e 08, o material já lavrado e o material *in situ* se misturam, não sendo possível portanto, a extração de apenas um destes materiais sem que o outro seja retirado também, o que tornaria necessária a regularização ambiental do empreendimento por meio de código específico para a lavra.

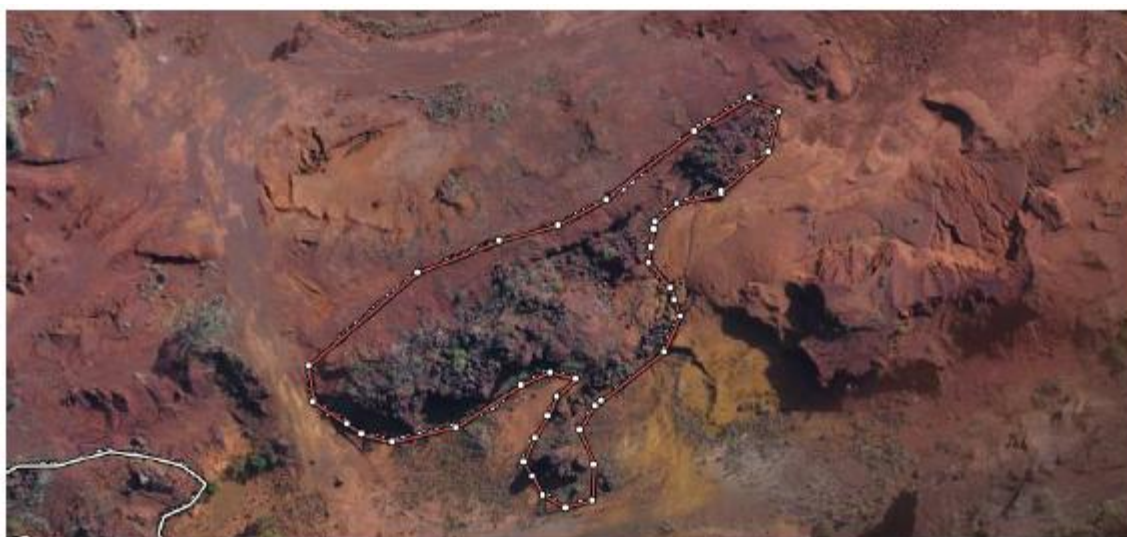
Imagem 12 – Características da pilha de nº 6.

Quanto à pilha de nº 6, conforme imagem a seguir, foi informado que esta também é formada por material lavrado e blocos na parte superior e por rocha natural, *in situ*, na parte de baixo, até a sua base.

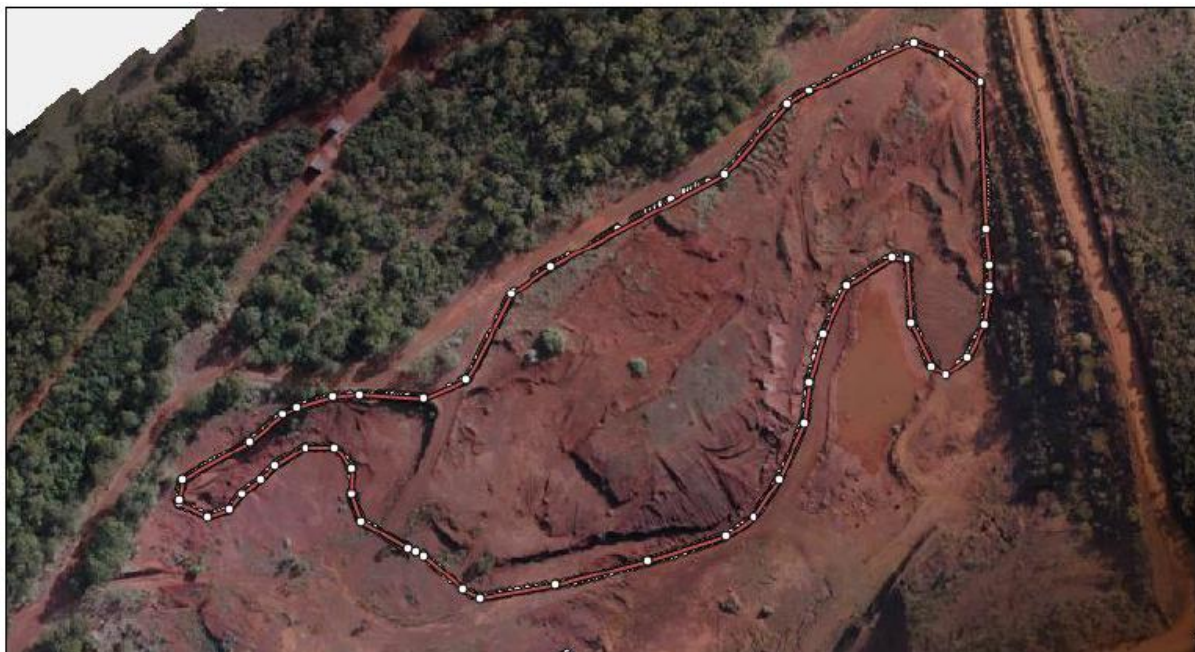
Imagem 13 – Características da pilha de nº 7.

Quanto à pilha de nº 7, conforme imagem a seguir, foi informado tratar-se de estrutura composta basicamente por material processado e por material ferruginoso cuja granulometria possui características de sinterfeed.

Quanto às pilhas de nº 1,2 e 7, considerando que as mesmas possuem material já lavrado e processado, conforme informado pelo empreendedor no relatório, e que este material deverá ser escoado, cabe informar que a DN Copam 217/2017 não possui código para a realização desta atividade.

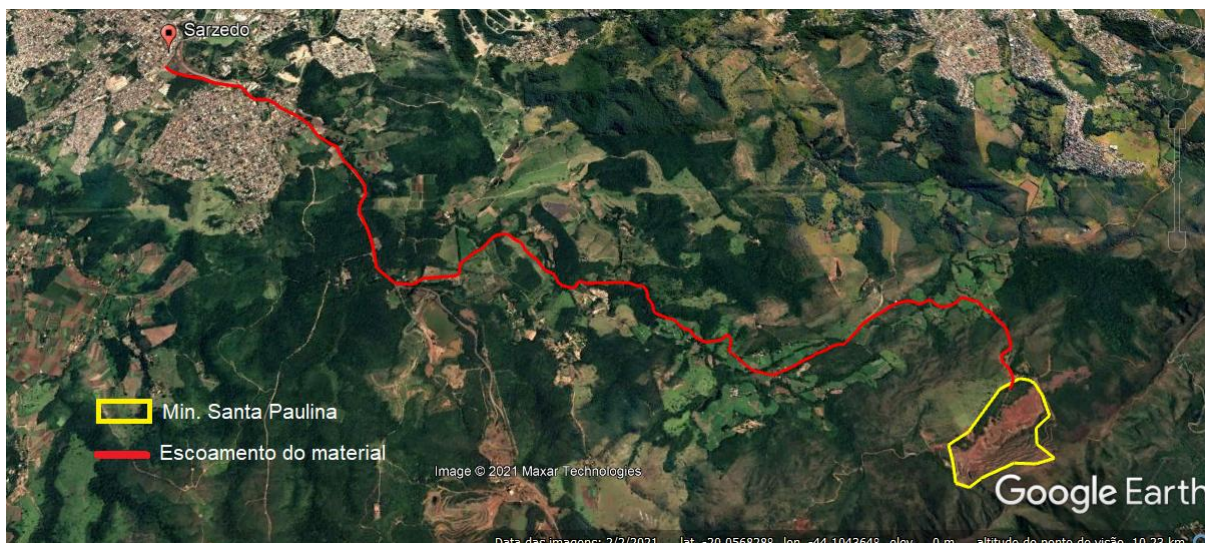
Imagem 14: Estrada a ser utilizada no escoamento do material.

No que se refere ao escoamento do material das pilhas, foi informado que será realizado por via pública atualmente sem pavimentação. Trata-se de trecho da estrada de ligação de Sarzedo/MG a Ibirité/MG correspondente a aproximados 10,4 km, conforme imagem a seguir. Segundo o empreendedor, este trecho contempla algumas casas, sítios, escolas, templos religiosos e principalmente atividade de horticultura.

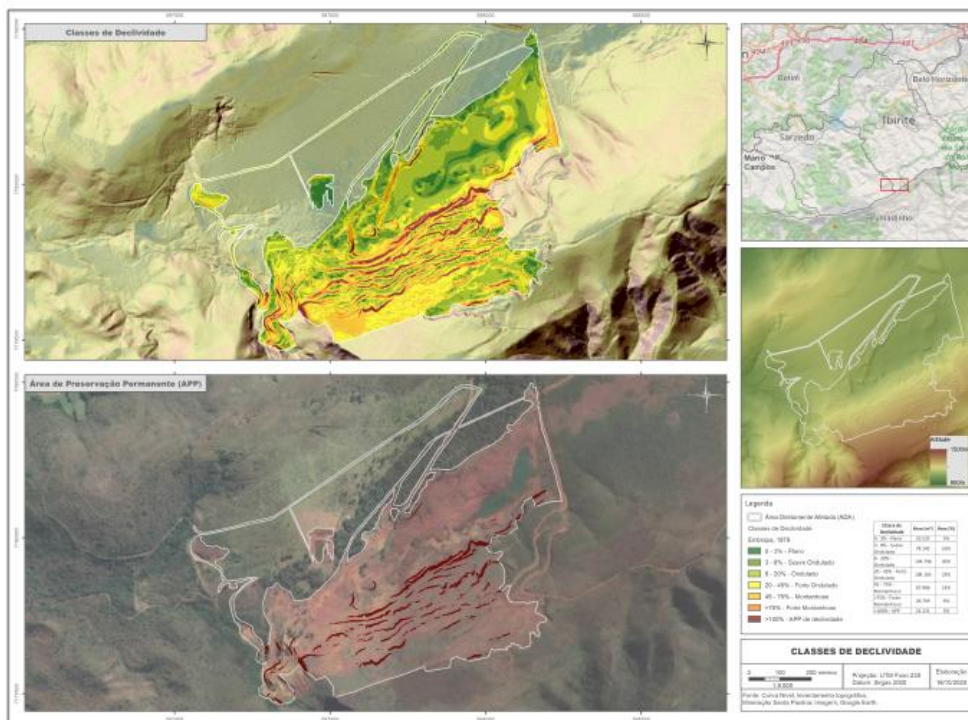
Figura 02: Declividade da área do empreendimento.

empreendedor os mapas do relevo local contendo as curvas de nível (figura 01), e o mapa de declividade (figura 2), todavia, neste último, a área da estrada não foi contemplada.

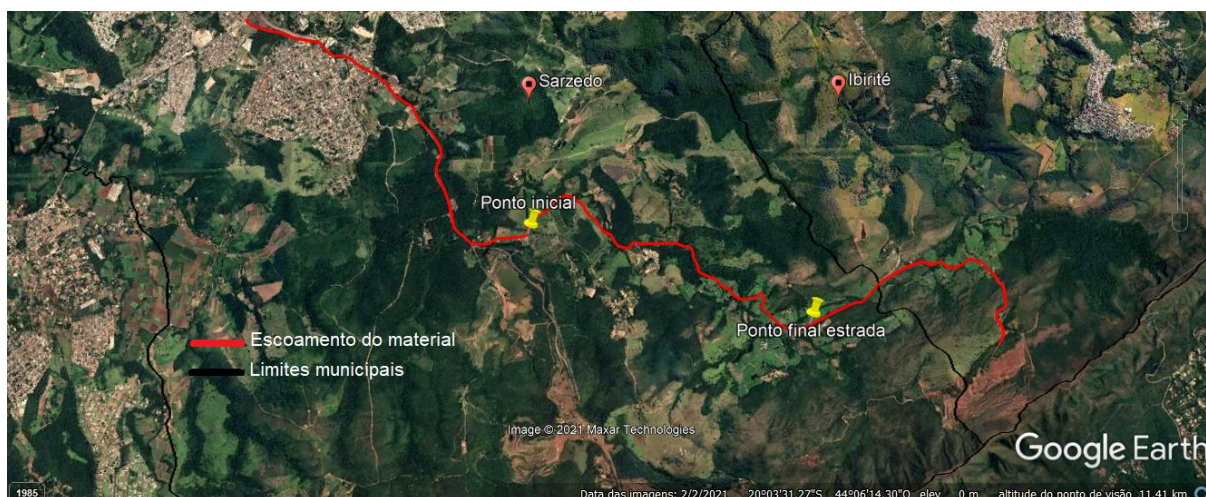
Imagem 18: Trecho que passará por intervenção por parte do empreendimento.

Considerando o par de coordenadas geográficas apresentadas em planilha anexa ao termo de compromisso como sendo os limites do trecho da estrada em que a Mineração Santa Paulina deverá realizar as medidas e intervenções, estas não ocorrerão em todo o trecho que será utilizado pela empresa para escoamento, conforme imagem abaixo.
