Parecer nº 60/FEAM/DGR - PROJETO/2025

**PARECER nº 60/FEAM/DGR - PROJETO/2025 DE HOMOLOGAÇÃO DO LAUDO TÉCNICO
FINAL 008/2025**

LAUDO TÉCNICO FINAL 008/2025 (125900545).

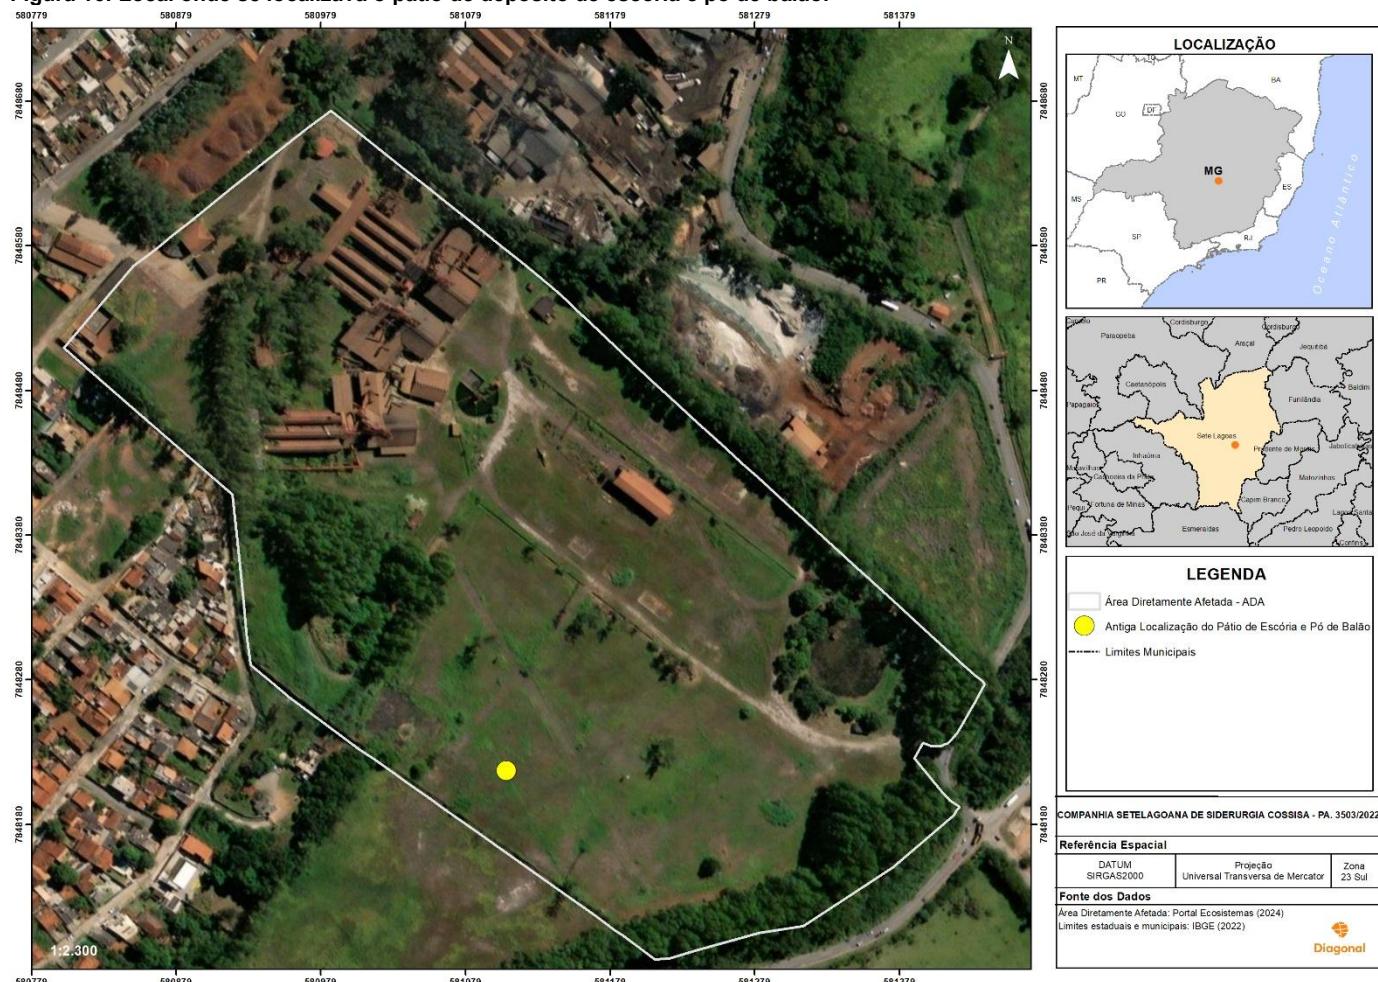
A área prevista para ser implantada a pilha de escória corresponde ao pátio localizado na porção sudoeste da área do empreendimento. Atualmente encontra-se coberto por camada de vegetação graminosa, que recebe manutenção periódica (Figura 16).

Figura 16: Local onde se localizava o pátio de depósito de escória e pó de balão.

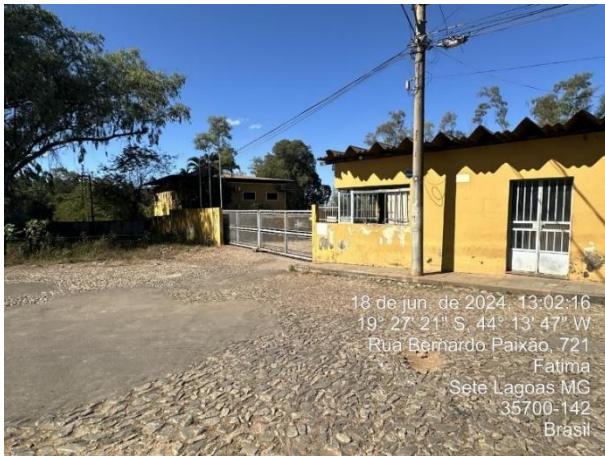
O empreendimento está localizado na área urbana, endereço Rua Bernardo Paixão, 900, Bairro São João, em Sete Lagoas/MG. Foi relatado pela consultora que o parque foi instalado em área que, no passado, era distrito industrial, e posteriormente à medida que a urbanização do município ocorreu, se tornou área urbana (Foto 1 e Foto 2).

Foto 1: Fachada da entrada do empreendimento COSSISA

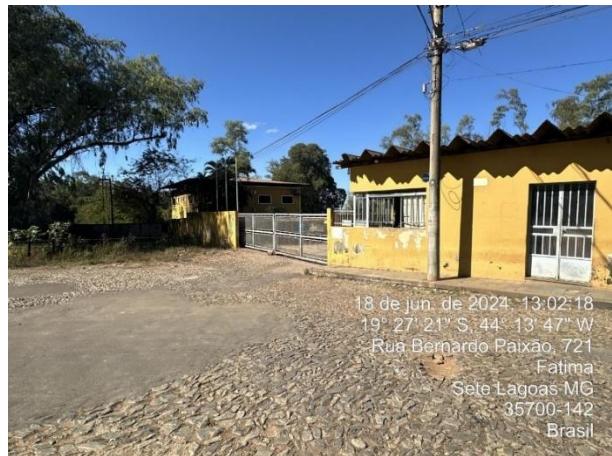
Foto 2: Entrada do empreendimento no final da via pública.

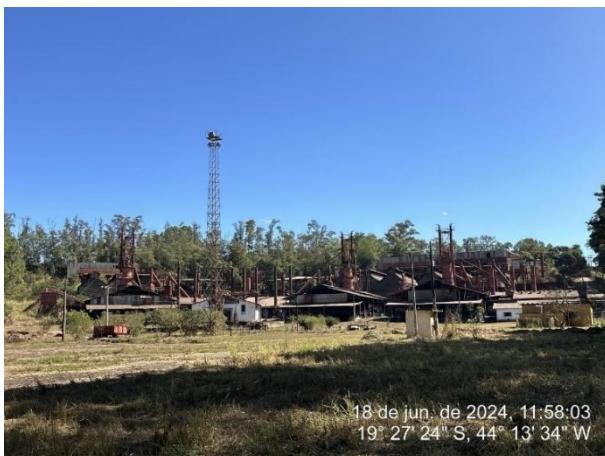
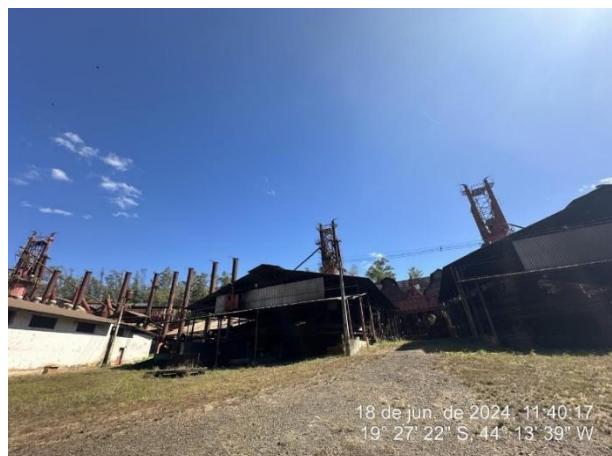
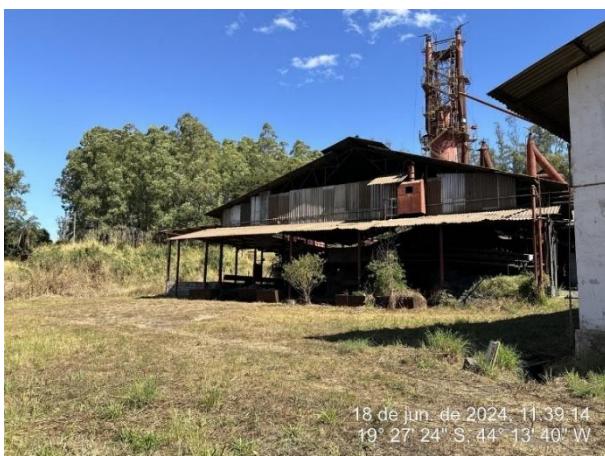
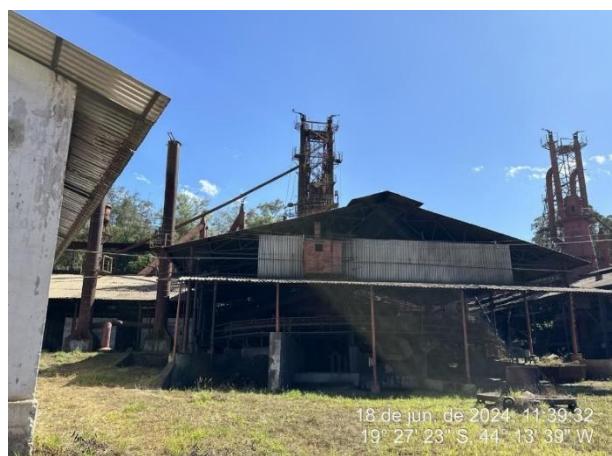
O empreendimento possui três altos-fornos (Foto 3, Foto 4, Foto 5 e Foto 6), os quais estão paralisados desde 2008. A capacidade produtiva dos altos-fornos soma total de 750 ton/dia, sendo 250 ton/dia a capacidade individual de cada um deles. A quantidade média estimada de escória gerada por tonelada de gusa produzido é de 150 Kg/ton (dados de 2008), de acordo com o empreendedor.

Foto 3: Altos-fornos da empresa COSSISA

Foto 4: Altos-fornos da empresa COSSISA

Foto 5: Alto-forno 01 da empresa COSSISA

Foto 6: Altos-fornos 02 e 03 da empresa COSSISA

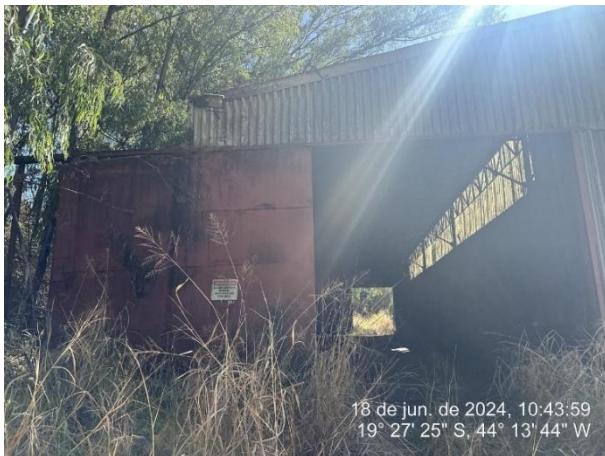
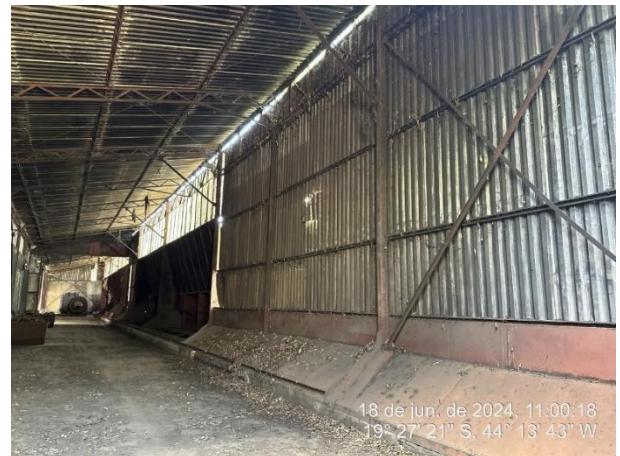
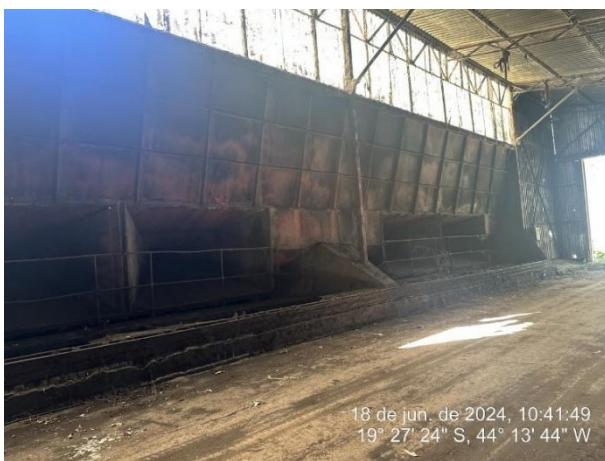
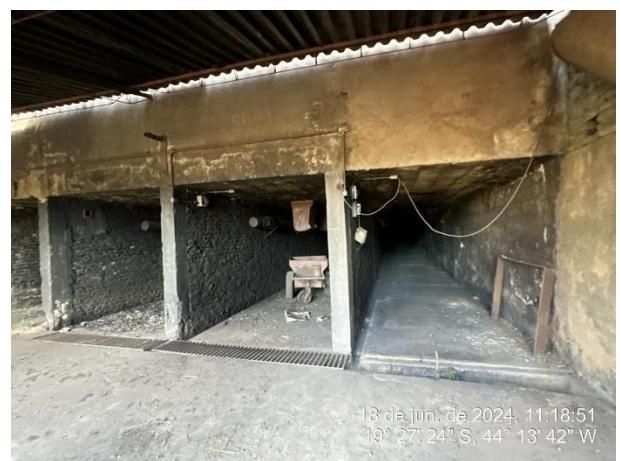
Os altos-fornos são abastecidos através de dois galpões de carvão (Foto 7, Foto 8, Foto 9 e Foto 10).

Foto 7: Galpão de carvão

Foto 8: Galpão de carvão

Foto 9: Local onde ocorre a descarga do carvão, dentro do galpão de carvão

Foto 10: Parte inferior ao galpão de carvão, onde o operador manualmente carrega o carvão para inseri-lo no sistema do alto-forno

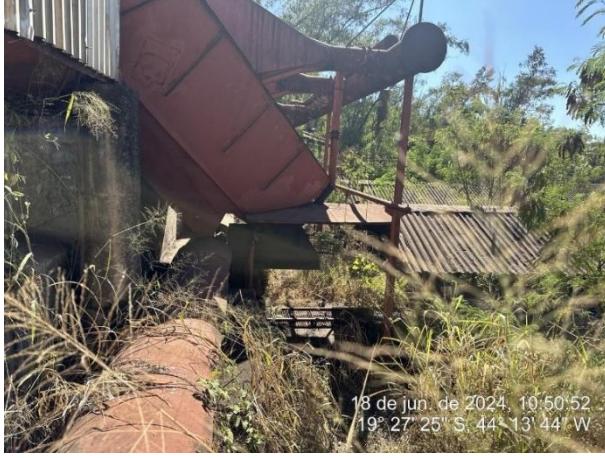
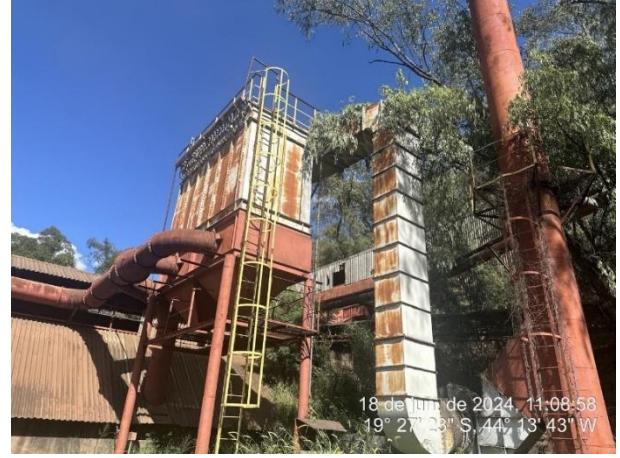
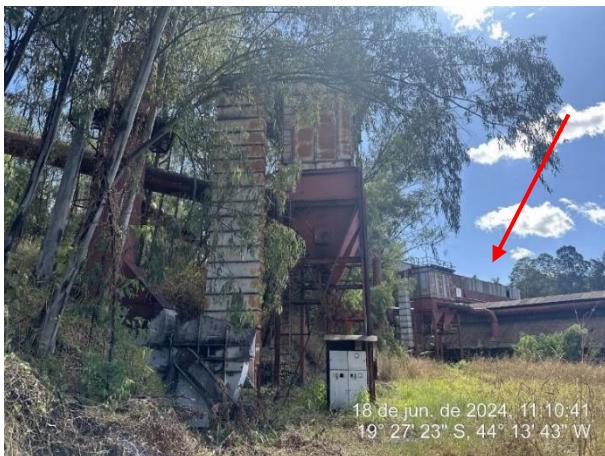
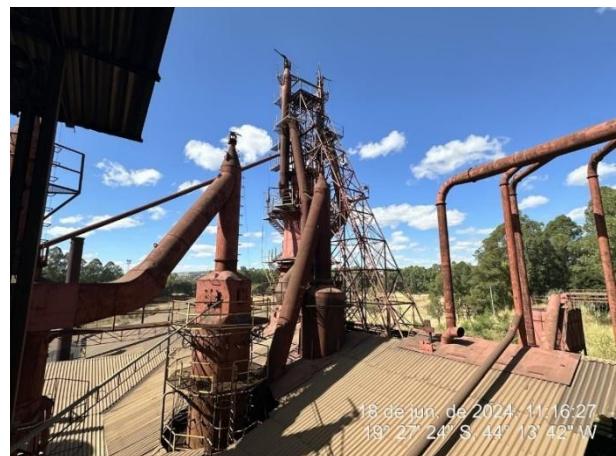
Durante a vistoria o empreendedor demonstrou que os três altos-fornos possuem controles de emissões como: sistema de exaustão do galpão de carvão, lavadores de gás, filtros de manga balão gravimétrico e enclausuramento na maioria das suas estruturas (Foto 11, Foto 12, Foto 13 e Foto 14). Foram verificadas as áreas de descarga de minério que de acordo com o empreendedor encontra-se em condições de operação (Foto 15 e Foto 16).

Foto 11: Parte do sistema de exaustão de descarregamento de carvão

Foto 12: Filtro de mangas que contempla sistema de descarga de carvão e também do sistema de peneiramento do carvão do alto-forno 03

Foto 13: Filtro de mangas que contempla sistema de descarga de carvão e também do sistema de peneiramento do carvão do alto-forno 02, e indicado por seta ao fundo está o mesmo sistema, mas do alto-forno 01

Foto 14: Vista da parte de cima da estrutura, evidenciando parte do sistema dos exaustores do complexo do alto-forno

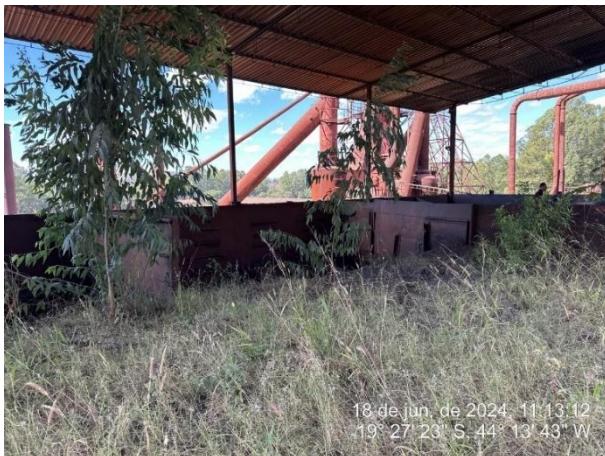
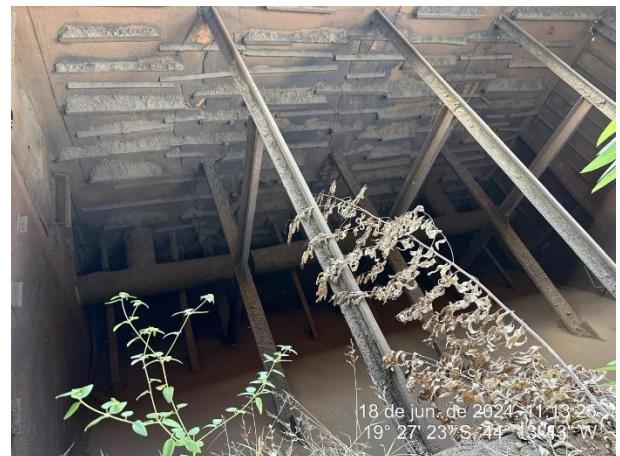
Foto 15: Área de descarregamento de minério

Foto 16: Vista interna do local de descarregamento de minério.

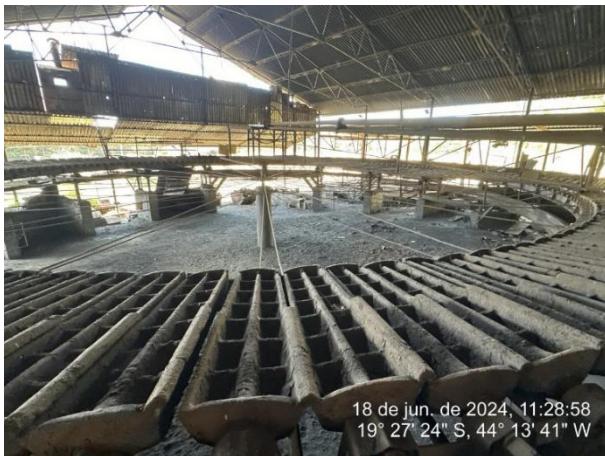
A Cossisa possui um rodeio para cada alto-forno (Foto 17), os quais são destinados à realização da fabricação dos lingotes de ferro gusa. A lubrificação nas formas (lingoteiras) é prevista para ser realizada com grafite. Durante a vistoria foi possível notar que, no piso sem pavimento no interior do rodeio, há resquícios de grafite utilizado no passado, não sendo verificado armazenamento, nos locais destinados a este fim (Foto 18).

Foto 17: Área do rodeio do empreendimento

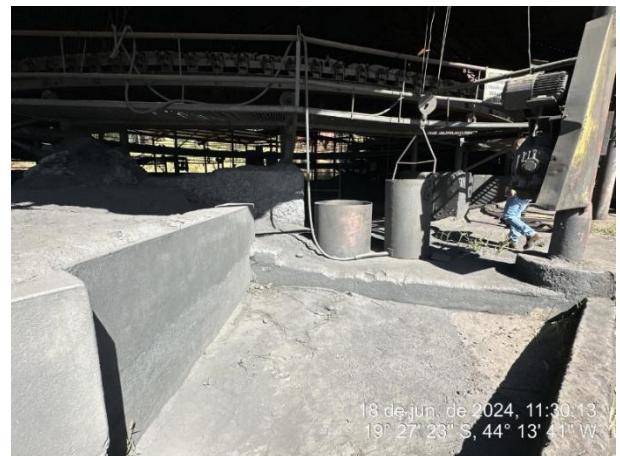
Foto 18: Local o qual armazenava grafite para lubrificar as lingoteiras

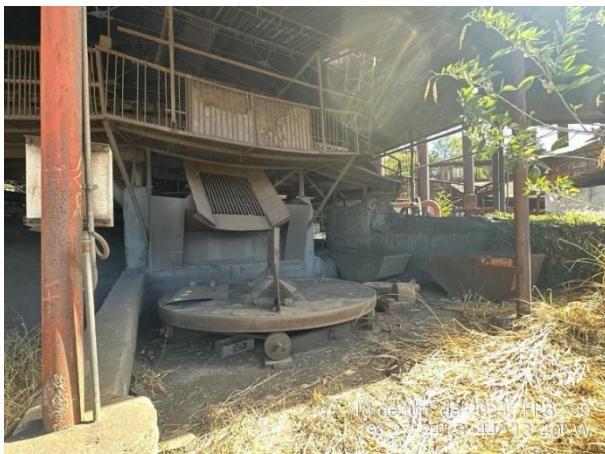
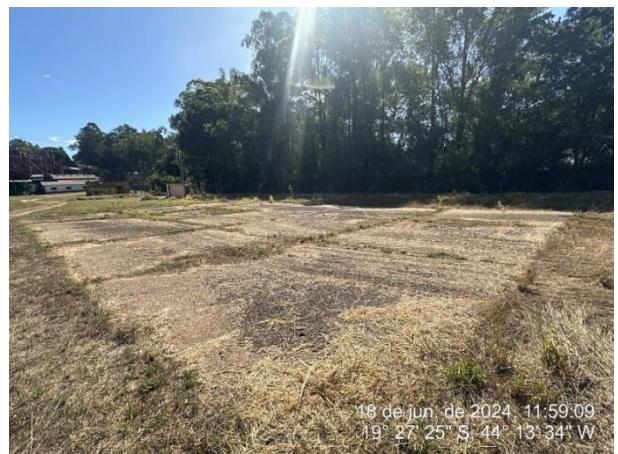
De acordo com o empreendedor, os lingotes quando desprendidos da lingoteira, são dispostos em caçambas apoiadas em estrutura circular (Foto 19) e posteriormente levados para o pátio (Foto 20) o qual os mesmos passavam pelo esfriamento, de forma natural.

Foto 19: Ponto de descarregamento dos lingotes

Foto 20: Pátio onde era depositado os lingotes para resfriamento

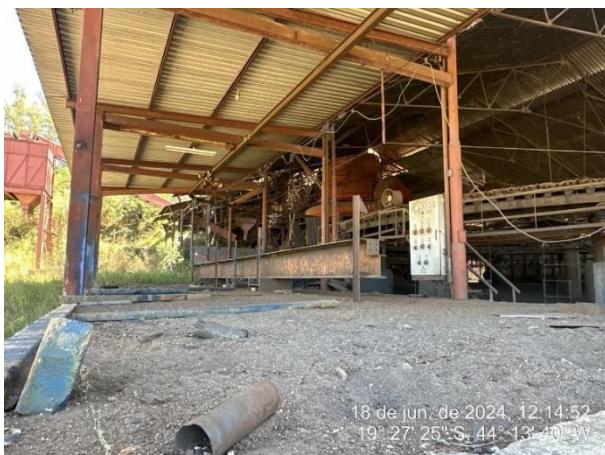
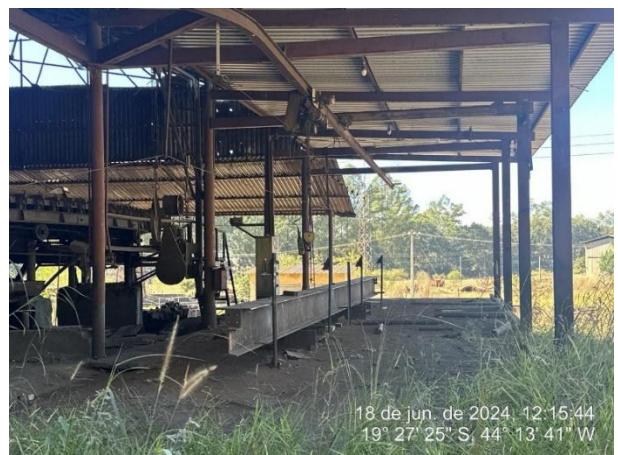
Ao lado da área do rodeio há um local destinado à realização da fundição, que é objeto de licenciamento do processo associado à presente vistoria. O local é pavimentado e coberto, e já possuía parte da estrutura que será utilizada nessa etapa (Foto 21 e Foto 22).

Foto 21: Galpão de realização da fundição

Foto 22: Galpão de realização da fundição

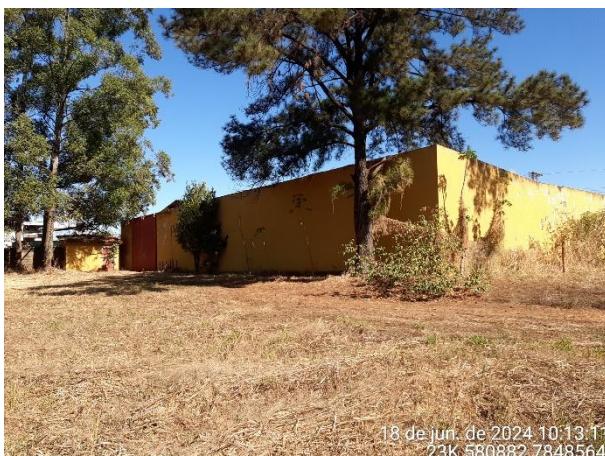
Durante a vistoria foi visto que o empreendimento possui uma oficina mecânica localizada na porção noroeste da área operacional, próximo a portaria principal do empreendimento (Foto 23).

Foto 23: ÁREA DA OFICINA MECÂNICA

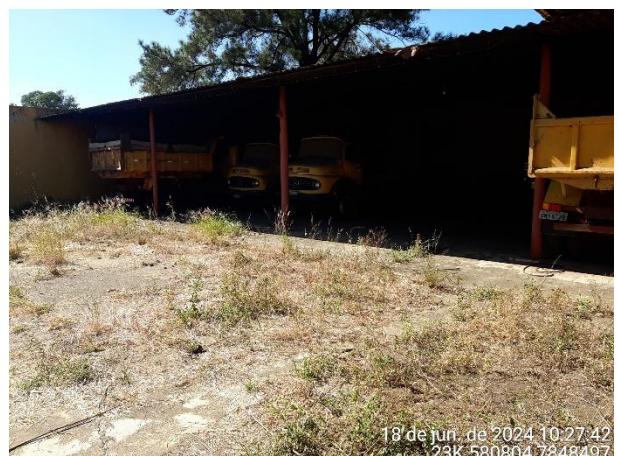
O empreendimento conta com área de oficina mecânica já construída. Em vistoria, constatou-se que a oficina mecânica é composta por áreas cobertas e descobertas, com pavimentação em concreto que apresenta trincas e desgaste, necessitando de manutenção antes do início das operações. A área possui sistema de canaletas coletoras de efluentes conectadas à CSAO; contudo, este sistema não contempla a totalidade da oficina. Não foi possível verificar a condição da caixa separadora, uma vez que a tampa de concreto se encontrava presa e, devido à inoperância da oficina no momento da vistoria, não houve possibilidade de remoção.

A área da oficina mecânica tem partes cobertas e porção central sem cobertura, mas toda pavimentada de concreto (Foto 24). Verificou-se que o pavimento irá necessitar de manutenção quando do retorno a atividades da oficina, pois foi possível evidenciar muitas trincas pelas quais desenvolveu algumas gramíneas.

Foto 24: Parte da oficina mostrando a área coberta e porção central sem cobertura com pavimento de concreto

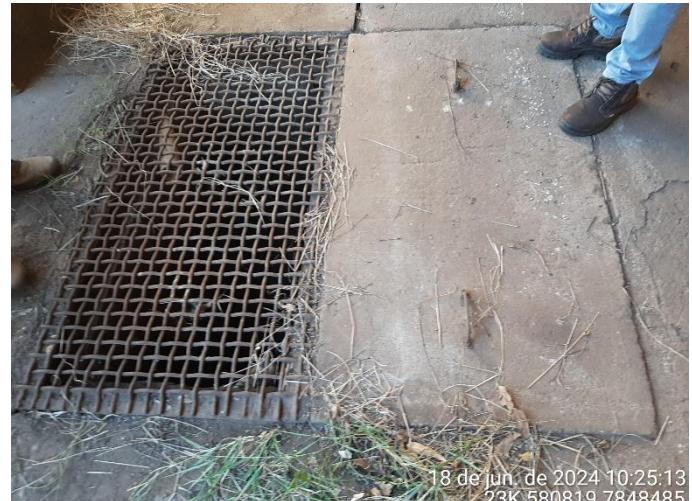
18 de jun. de 2024 10:25:13
23K 580819 7848485
Foto 26: CSAO oficina mecânica

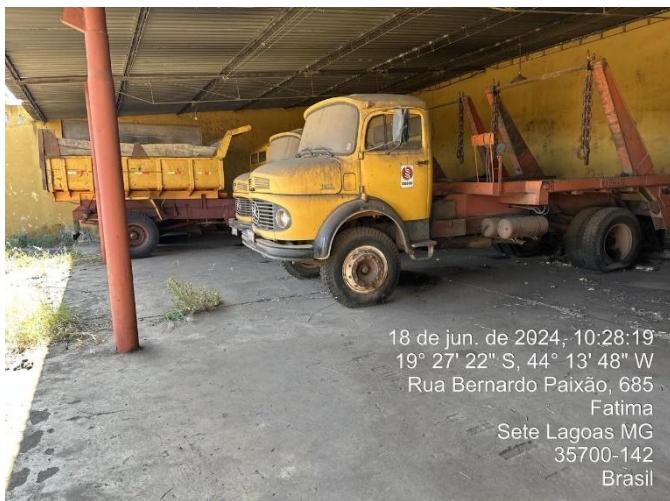
18 de jun. de 2024, 10:28:19
19° 27' 22" S, 44° 13' 48" W
Rua Bernardo Paixão, 685
Fatima
Sete Lagoas MG
35700-142
Brasil
Foto 27: Área de manutenção da oficina mecânica

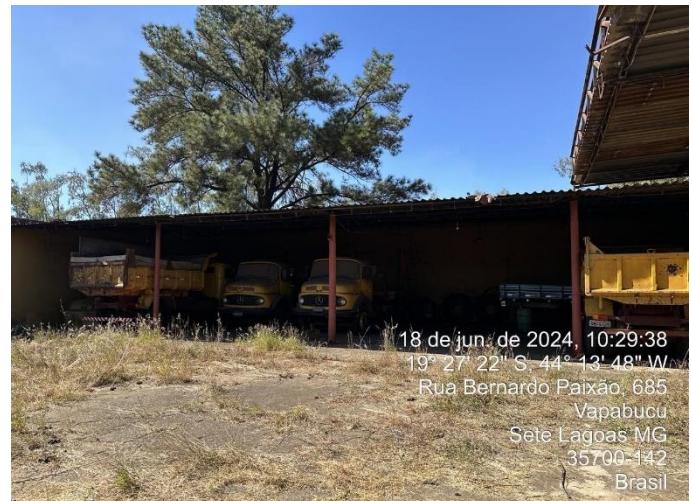
18 de jun. de 2024, 10:29:38
19° 27' 22" S, 44° 13' 48" W
Rua Bernardo Paixão, 685
Vapabucu
Sete Lagoas MG
35700-142
Brasil
Foto 28: Área de manutenção da oficina mecânica

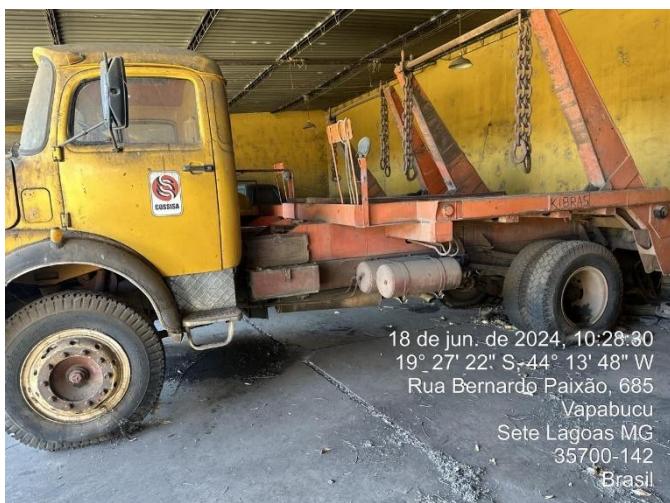
18 de jun. de 2024, 10:28:30
19° 27' 22" S, 44° 13' 48" W
Rua Bernardo Paixão, 685
Vapabucu
Sete Lagoas MG
35700-142
Brasil
Foto 29: Mancha de óleo advinda de vazamento de veículo estacionado na oficina

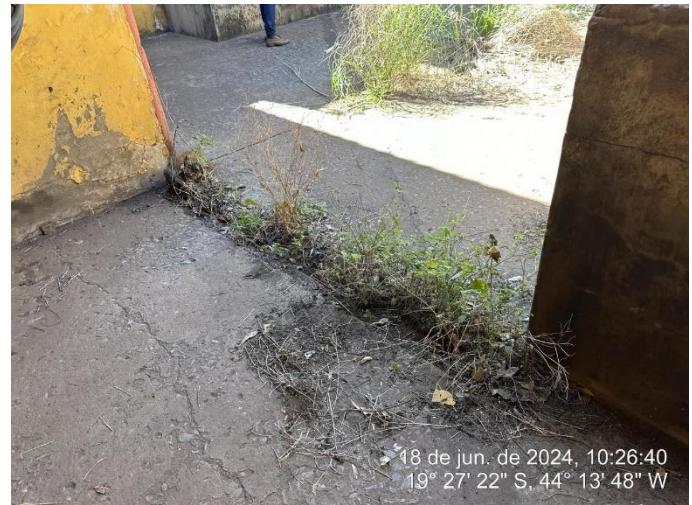
Foto 34: Situação atual da canaleta que contempla área do lavador de veículos

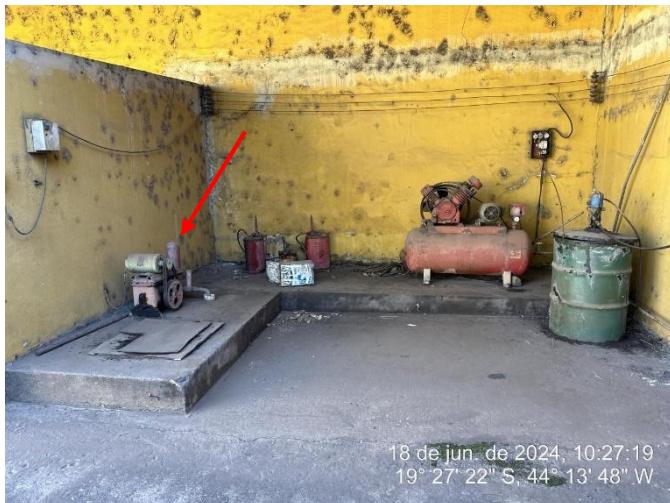
Próximo ao lavador foi evidenciada estrutura, indicada pelo empreendedor como sendo o local para acondicionamento de tambores com insumos utilizados no lavador de veículos, com contenção e ligação com a CSAO em caso de algum vazamento (Foto 36). Outra estrutura semelhante, mas com paredes mais altas, localizada na lateral do lavador de veículos, foi indicada com local de armazenamento de tambores de óleos e graxas em uso da oficina mecânica (Foto 38). Em outro ponto, separado por meia parede de alvenaria, encontra-se área com compressores e bomba do lavador de veículos (Foto 37).

Foto 37: Área do compressor e área a qual se localiza a bomba de água que subsidia o sistema de lavador de veículos (indicada por seta).

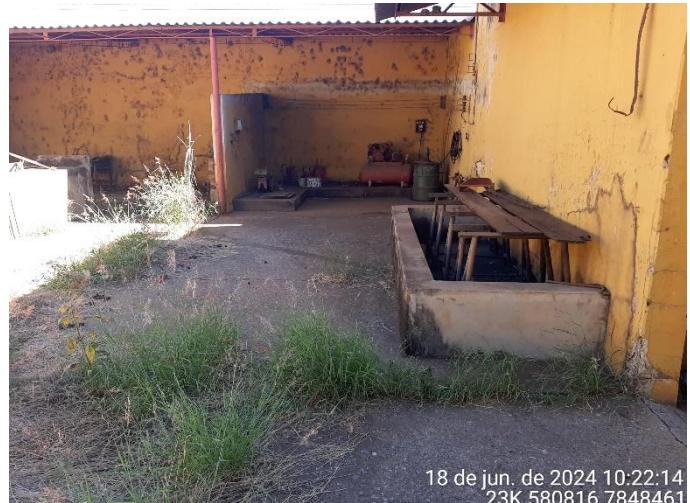
Foto 38:Área a qual, segundo o empreendedor, é destinada para acondicionar tambores de óleo e graxa em uso da oficina. Ao fundo o local dos compressores e bomba.

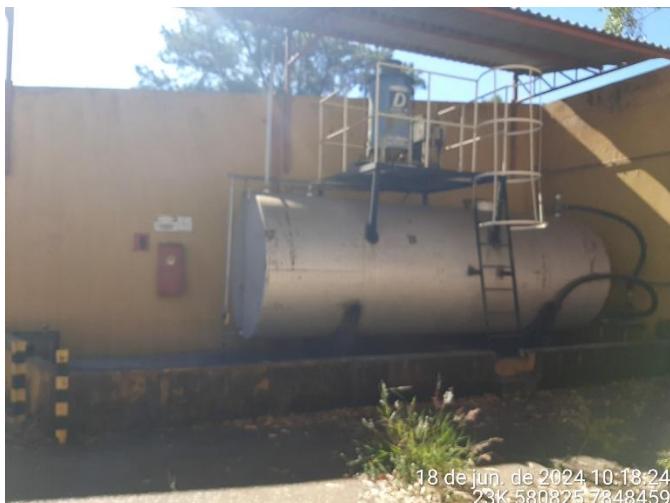
O posto de abastecimento faz parte do complexo da oficina mecânica, sob as coordenadas geográficas 19° 27' 23" S, 44° 13' 48" W. Segundo o empreendedor, o tanque de abastecimento possui capacidade de 15m³, mas o mesmo informou que não tem certeza de tal informação (Foto 39).

Foto 39: Ponto de abastecimento localizado dentro do galpão oficina mecânica

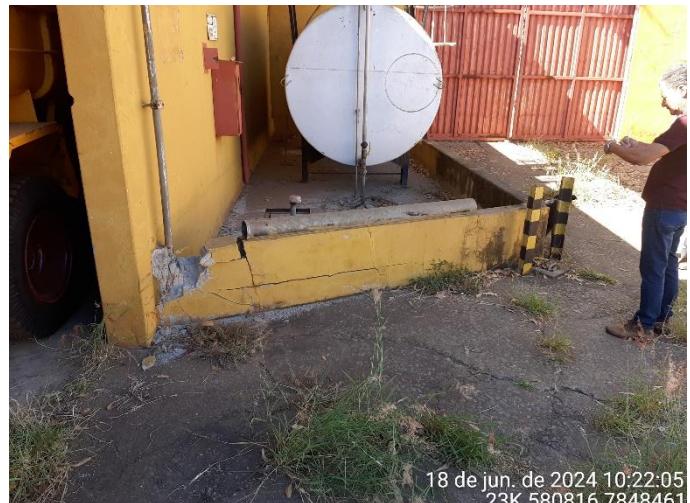
O tanque possui baia de contenção, que necessita possuir uma altura maior, para garantir que o combustível não extravase a área de proteção (em caso de vazamentos). Parte da estrutura de alvenaria da baia de contenção do tanque encontrava-se quebrada (Foto 40). A pista de abastecimento corresponde ao pavimento contínuo a oficina mecânica e de lavagem de veículos, não possui canaletas que a delimita e direcionem os possíveis efluentes gerados para a CSAO (Foto 40). A baia de contenção do tanque é de alvenaria, apresentando uma avaria na estrutura de contenção (Foto 40) e piso quebrado com diversas trincas (Foto 41). A bomba de abastecimento encontra-se instalada acima do tanque de combustível e o marcador eletrônico tem indícios de que fica instalado no piso da bacia de contenção (Foto 42).

Foto 40: Bacia de contenção do tanque de combustível com parte da estrutura quebrada. A frente na foto a pista de abastecimento.

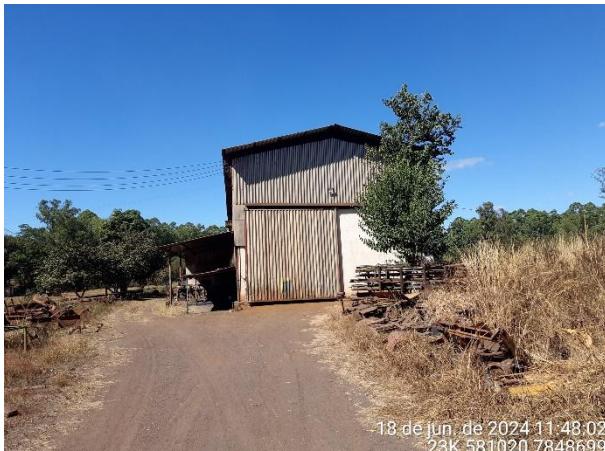
Foto 43: Galpão da oficina todo fechado.

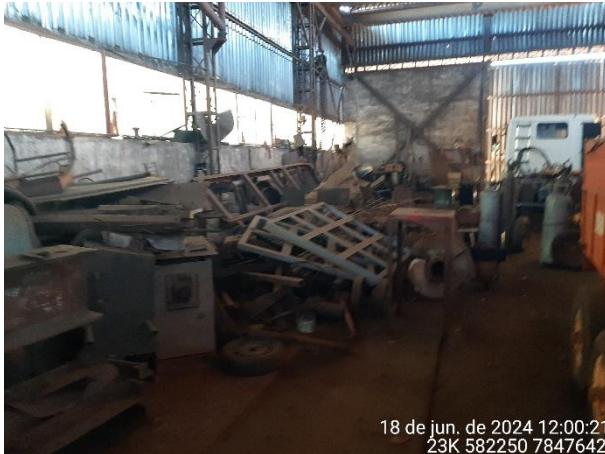
O empreendimento possui oficina industrial para atender às demandas mais básicas da área operacional. A estrutura corresponde a um galpão todo fechado (Foto 43), dotado galpão principal (Foto 44), banheiro com chuveiros (Foto 46), local de convivência, utilizado também como refeitório (Foto 47) e depósito (Foto 48). O galpão principal apresenta piso irregular com diversas trincas, não sendo verificada a apresentação de canaletas de coleta de efluentes. Nesta área foi verificado, durante a vistoria, relevante quantidade de material sucateado acondicionado de forma desordenada e parte do galpão sendo utilizado como garagem (Foto 45).

Foto 45: Detalhe de materiais depositados na área trabalho.

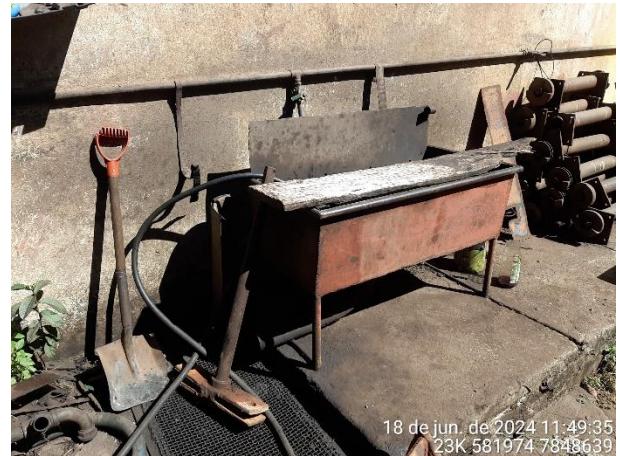
Foto 50: Tanque de lavagem de peças.

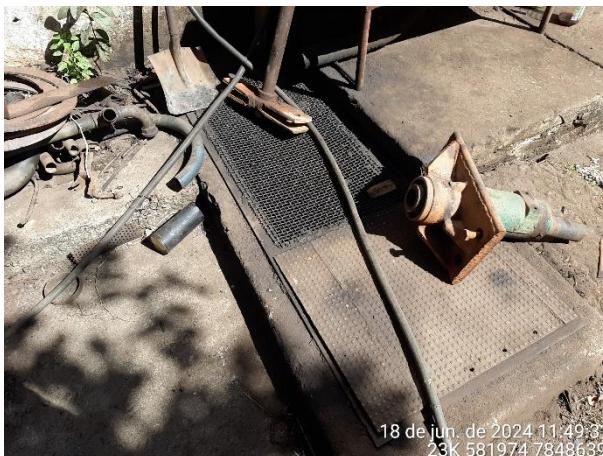
Nas laterais deste galpão foram encontrados locais utilizados como serralheria (Foto 49) e tanque de lavagem de peças (Foto 50). Este tanque tem parte do efluente direcionado para CSAO localizada ao lado (Foto 51), porém é de fácil percepção que parte do efluente está escoando para fora do tanque, cobrindo parte da área concretada e atingindo o solo, assim como foram verificados depósitos irregulares de sucata contaminadas ao lado da CSAO do tanque de lavagem de peças (Foto 52).

Foto 51: CSAO do tanque de lavagem de peças. É possível verificar indícios de extravasamento de efluente para fora da área de lavagem e escorrendo para dentro da caixa.

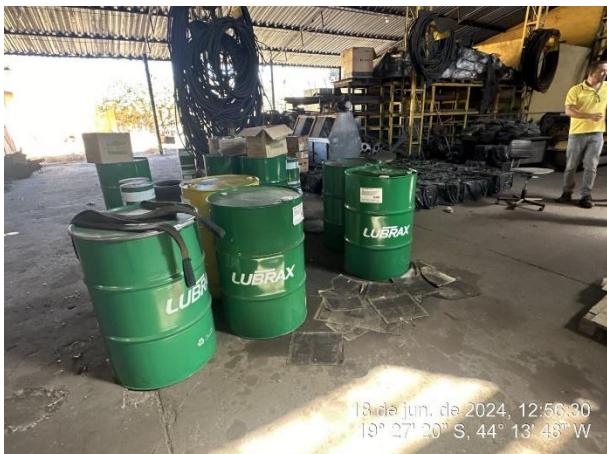
Os tambores de óleo se encontravam fora de paletes, estando dispostos diretamente sobre o piso. Mas não há nenhuma canaleta ou outra contenção para eventuais casos que possam ocorrer vazamentos desses insumos (Foto 55). Da mesma forma, foi verificado a ausência de CSAO para receber quaisquer efluentes gerados nesse local.

Foto 55: Tambores de óleo fora de paletes

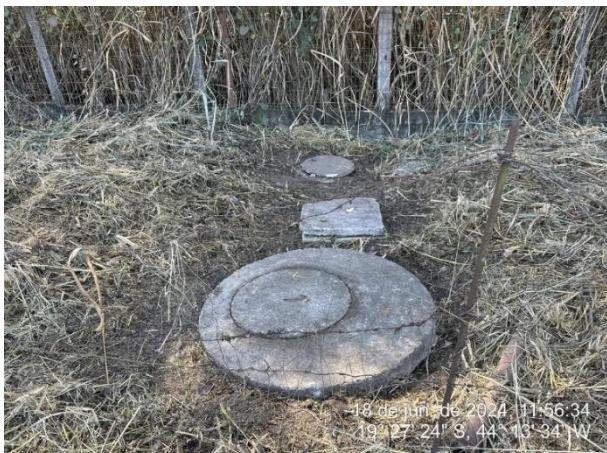
Foram verificadas três fossas para receberem efluentes sanitários (Foto 57, Foto 58 e Foto 59), que de acordo com o empreendedor funcionam com o sistema filtro-sumidouro. A fossa séptica que recebe os efluentes da área de recepção dos funcionários e estacionamento de bicicletas está toda coberta de terra (Foto 60), não sendo possível evidenciar a sua localização precisa. O empreendedor deverá regularizar esta situação retirando o material que foi depositado sobre as tampas da fossa deixando-as visíveis de fácil abertura.

Foto 57: Fossa que recebe efluente do banheiro localizado na oficina mecânica

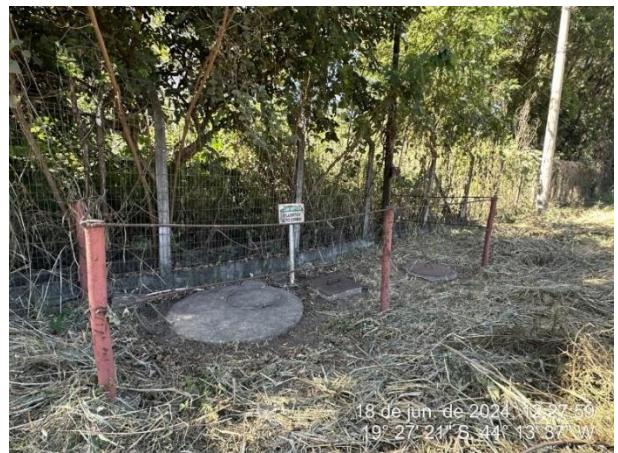
Foto 58: Fossa próximo ao antigo refeitório

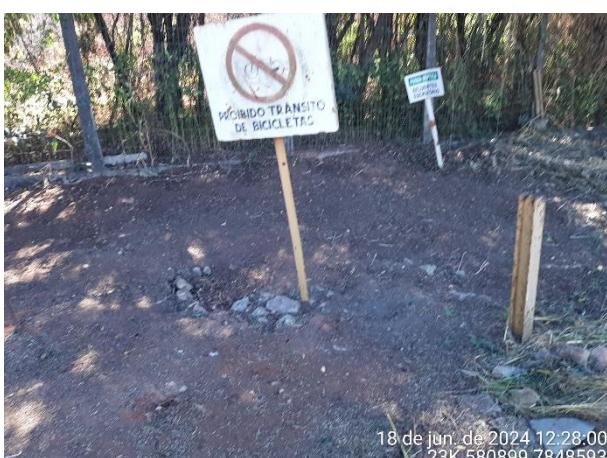
Foto 59: Fossa que recebe efluente do banheiro localizado na recepção dos funcionários e estacionamento de bicicletas.

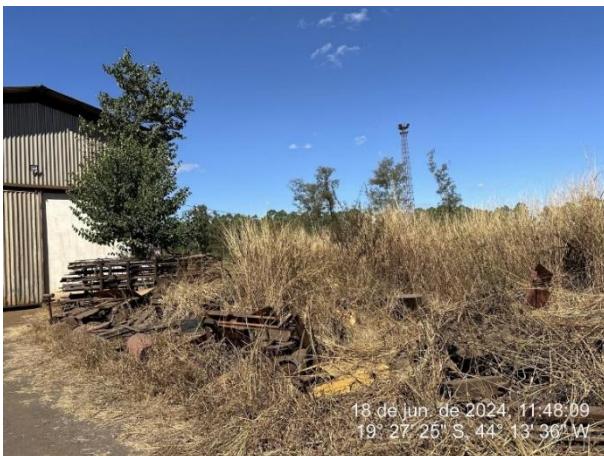
Por fim, há no empreendimento sucata metálica acondicionada diretamente no solo, em área aberta, misturada com materiais que seriam utilizados na retomada das operações da empresa (Foto 61, Foto 62, Foto 63 e Foto 64).

Foto 61: Sucata metálica disposta diretamente no solo

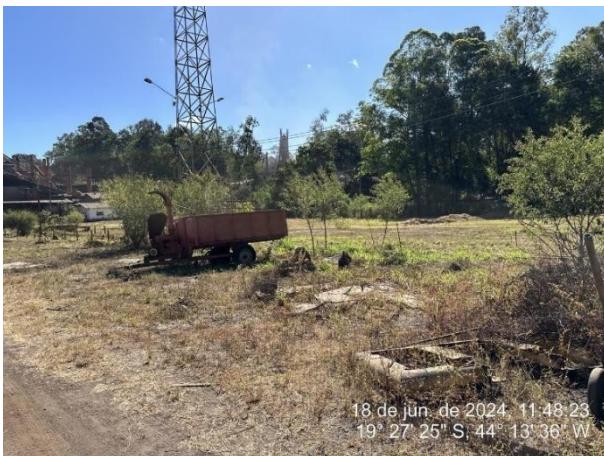
Foto 63: Sucata metálica disposta diretamente no solo

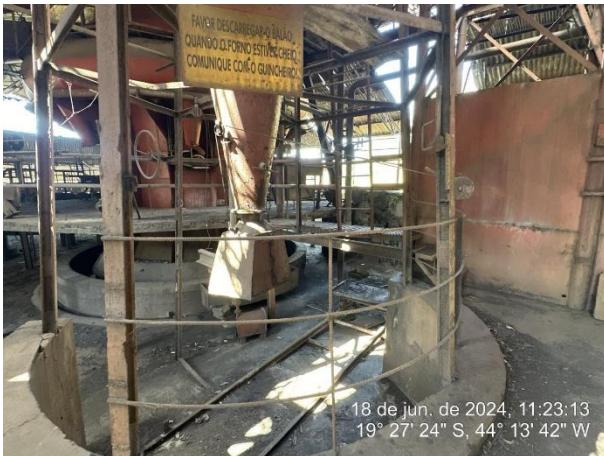
Durante a vistoria não foi observado escória nos pátios do empreendimento, assim como o pó de balão. Mas referente a esse último, há uma estrutura localizada próximo ao complexo industrial que funciona como a caixa de decantação do efluente advindo dos lavadores de gás do complexo industrial da Cossisa (Foto 65, Foto 66, Foto 67 e Foto 68). Quando em operação, o efluente do lavador é direcionado até essa estrutura por meio de canaletas, e lá ocorre a decantação dos sedimentos. À medida que o efluente vai

Foto 65: Área de recebimento do pó de balão seco

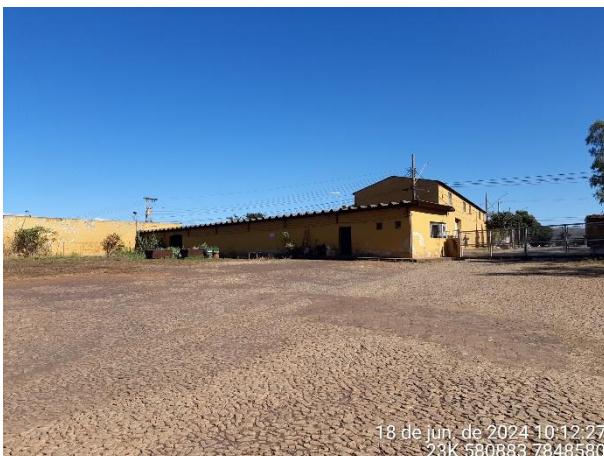
A entrada do empreendimento se dá próxima na porção noroeste da ADA do empreendimento, onde foi observado sistema de drenagem associado à área do estacionamento e movimentação de insumos (Foto 69) e pátio previsto para receber minério (Foto 70). No momento da inspeção, as calhas estavam recobertas por capim, atestando falta de manutenção.

Foto 69: Pátio de estacionamento e movimentação de insumos.

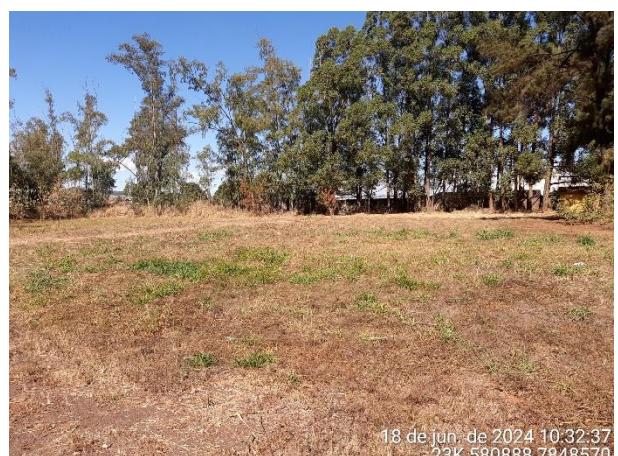
Foto 70: Área destinada ao pátio de minério.

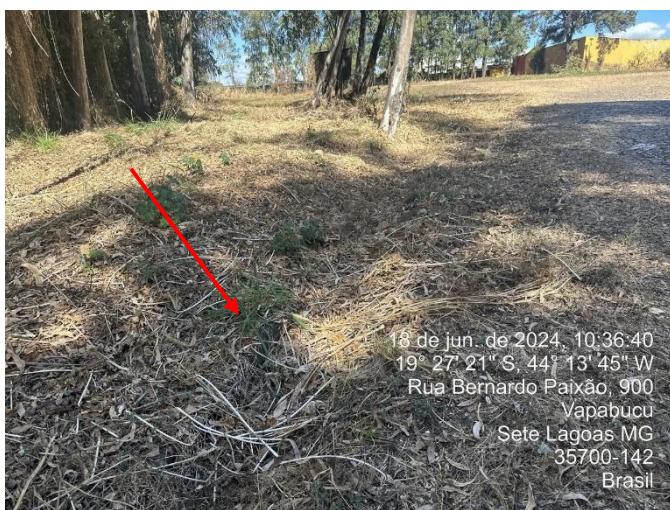
desse sistema se encontrava com acúmulo de folhas dentro das canaletas, o que impediu até mesmo que fosse possível ter uma visualização melhor durante a vistoria (Foto 71, Foto 72, Foto 73, Foto 74 e Foto 76). Parte do sistema que fica em local pavimentado apresentou boas condições de conservação (Foto 75).

Foto 71: Canaletas do sistema de drenagem próximo ao escritório, com acúmulo de folhas

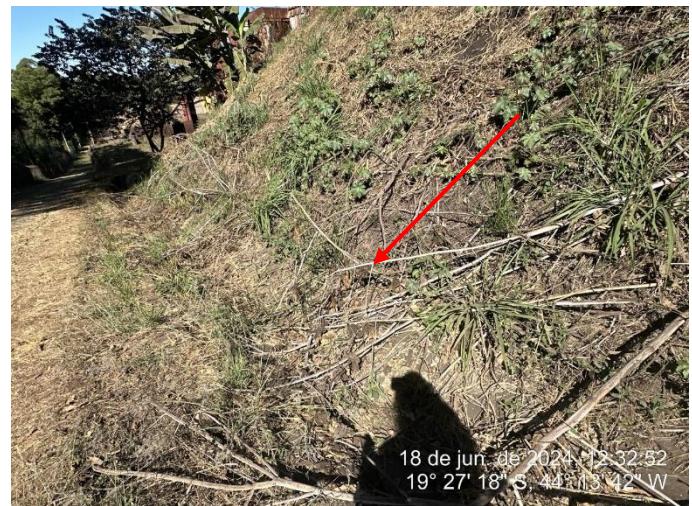
Foto 76: Canaletas do sistema de drenagem próximo à via de acesso ao poço artesiano

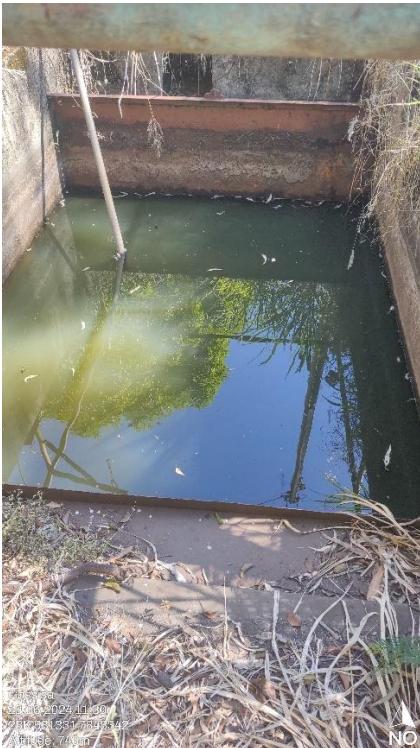
Toda a água que cai no sistema de drenagem passa por um tanque de decantação (Foto 77) e o efluente é direcionado para uma bacia de contenção (Foto 81) e dia acordo com o empreendedor e pela evidência da existência de uma bomba de água no centro da bacia (Foto 82), esta água acumulada retorna para o sistema operacional. Verificou-se que por estar há muito tempo inoperante, a bacia de decantação encontra-se coberta por vegetação graminosa (Foto 81 e Foto 82).

Foto 77: Bacia de decantação que recebe todo o efluente pluvial do empreendimento

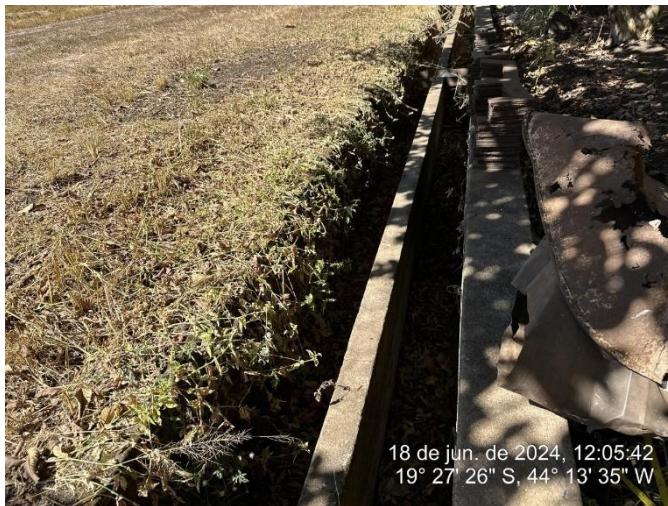
Parte do sistema das canaletas existentes no empreendimento se divide, dando a entender que há recebimento de tipos diferentes de efluentes (Foto 79 e Foto 80). Mas, para que a forma de disposição dos efluentes gerados na Cossisa seja melhor entendido, será solicitado ao empreendedor o projeto de todos os sistemas de tratamento de efluentes, visto que não foi esclarecido tais pontos em vistoria.

Foto 79: Canaletas do sistema de drenagem com divisão central

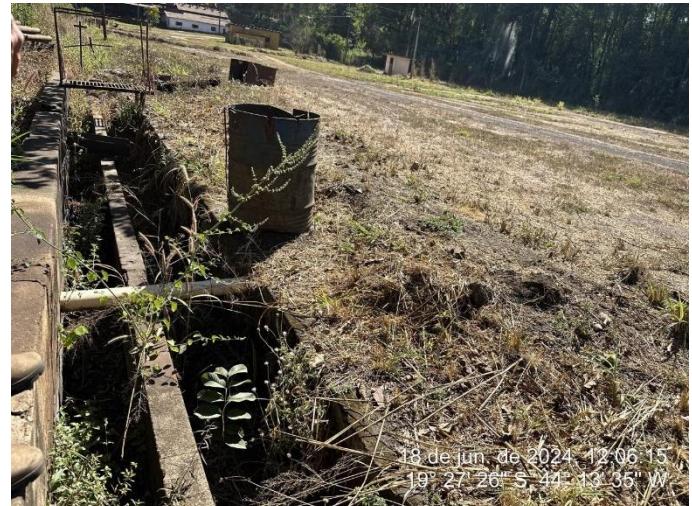
Foto 80: Canaletas do sistema de drenagem com divisão central

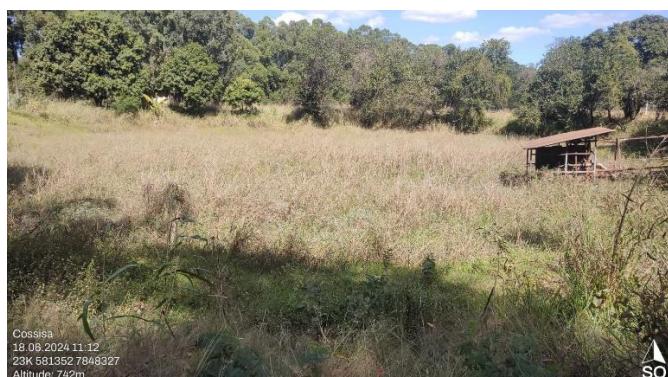
Foto 81: Bacia de decantação da água pluvial e de aspersão de vias e pátios.

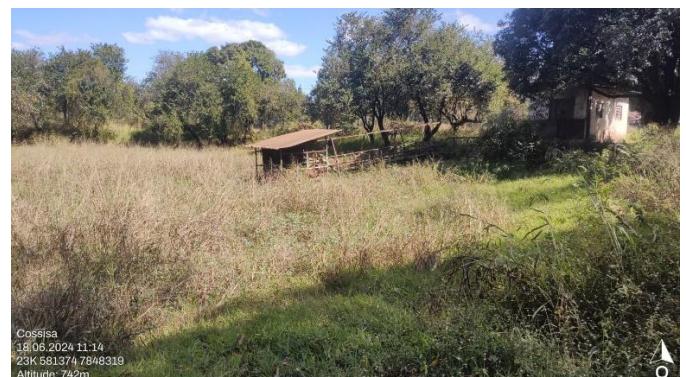
Foto 82: Estrutura onde fica localizada a bomba do sistema de retorno da água ao processo.

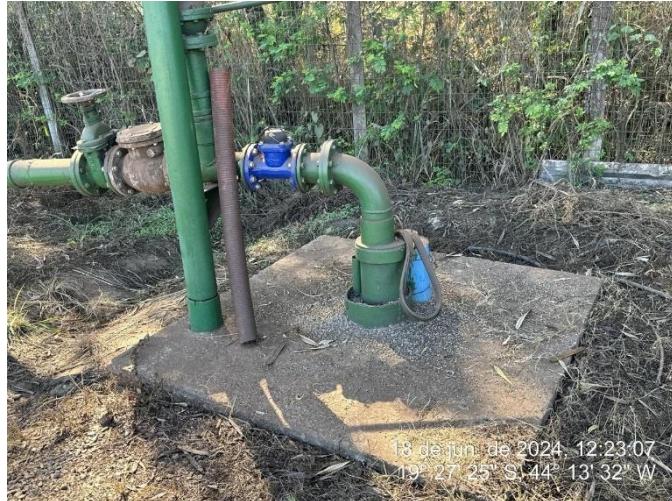
Foto 83: Poço artesiano

O empreendimento possui 01 (um) poço artesiano, com sua outorga válida e com certificado emitido em outubro de 2023, conforme informado pelo empreendedor. Durante a vistoria foi observado que o poço possui os equipamentos básicos que são exigidos, e também foi evidenciado planilha com as leituras de vazão e horas trabalhadas da bomba de captação (Foto 83, Foto 84, Foto 85 e Foto 86).

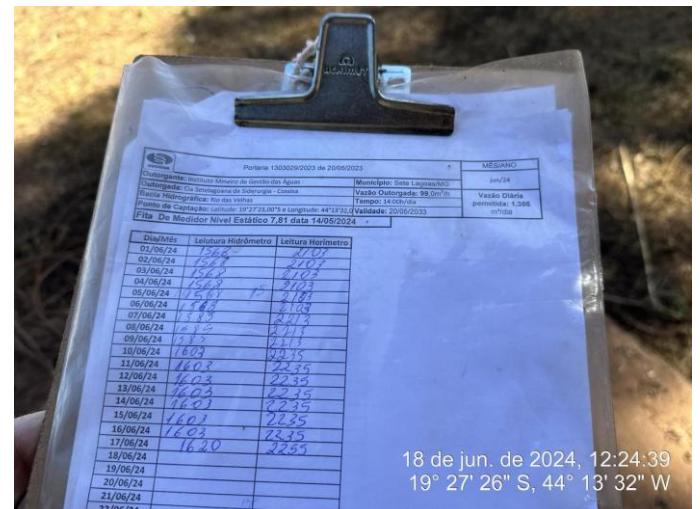
Foto 86: Evidenciado em campo planilhas de medição da água outorgada

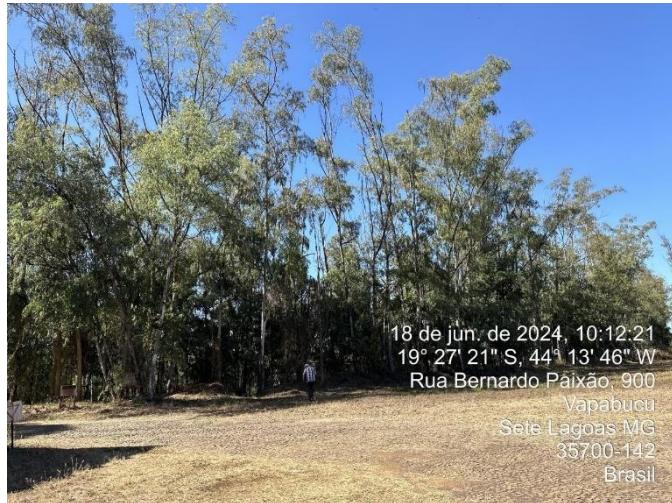
Foto 87: Cortina arbórea da COSSISA

Durante a vistoria foi possível observar faixa de vegetação arbórea com predominância de indivíduos de eucalipto de grande porte dispostos em fileiras. Estas faixas de árvores apresentam baixo adensamento, principalmente no sub-bosque (Foto 87 e Foto 88). Estas características contribuem negativamente para a realização da função de barreira para a dispersão de particulado.
