## GOVERNO DO ESTADO DE MINAS GERAIS

### URFBio Triângulo - Parque Estadual do Pau Furado

Parecer Técnico IEF/PE PAU FURADO nº. 11/2021

Belo Horizonte, 22 de novembro de 2021.

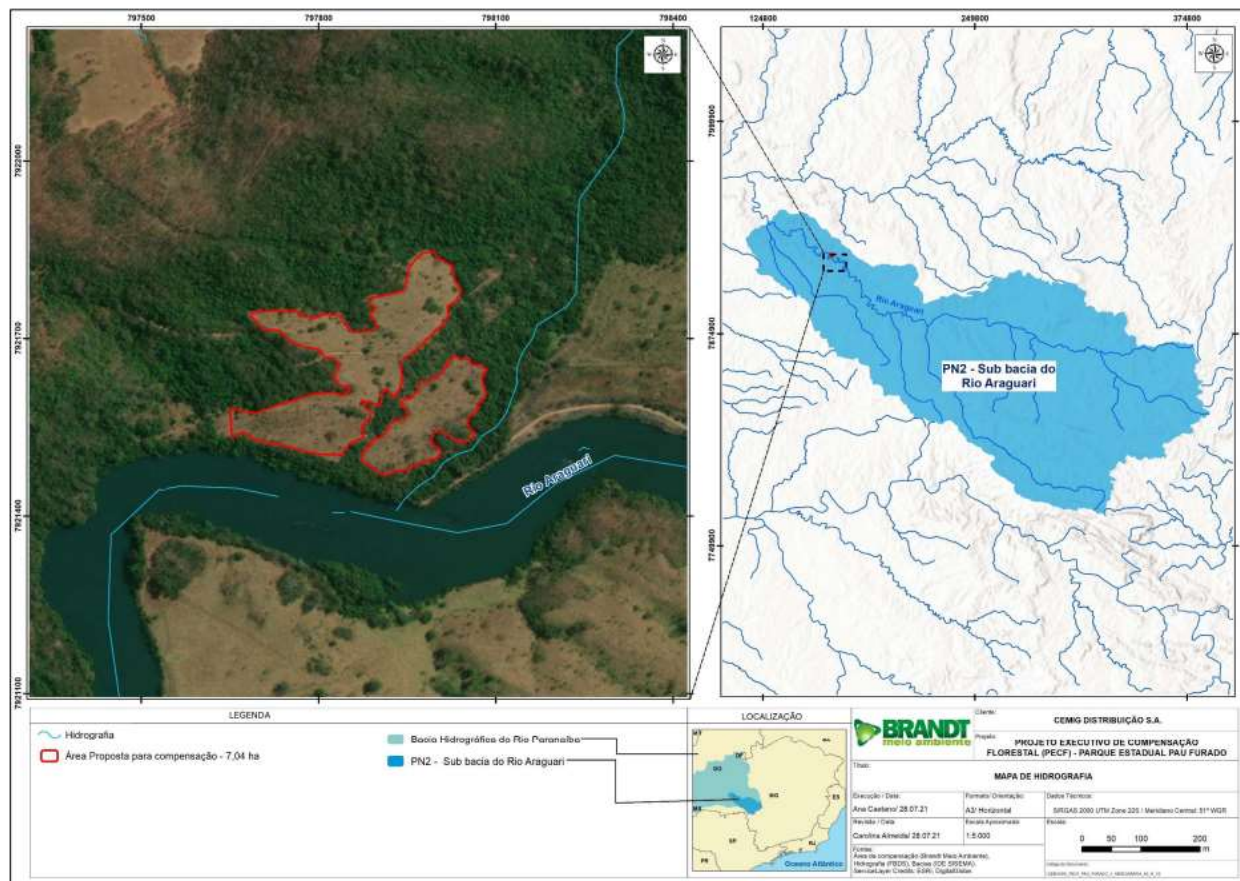
Nas áreas destinadas para o plantio, há presença de estrato herbáceo composto por gramíneas, em sua maior parte, capins exóticos (*Brachiaria* sp. dominante). Outros capins que existem nas áreas desprovidas de vegetação nativa no PEPF incluem o capim jaragua (*Hyparrhenia rufa*) e capim gordura (*Melinis minutiflora*) em menor frequência. A presença desses capins bem como de alguns indivíduos nativos caracteriza um estágio de regeneração natural incipiente, que se desenvolveu após ocorrência de algum distúrbio antrópico que levou a remoção da cobertura vegetal nativa.

Gleba 1 – Compensação do empreendimento Guimarânia 2 - LD Coromandel 2 - Guimarânia circuito duplo LD Coromandel 2 - Patrocínio 1 - Apresenta dominância de espécies herbáceas como a *Brachiaria* sp. Nos fragmentos florestais que margeiam a área alvo, foi observada a presença de epífitas em alguns indivíduos arbóreos. Possui áreas contíguas de 7,04 ha. Está localizada em área de proteção permanente - APP do Rio Araguaçu.
