Parecer nº 69/FEAM/DGR - PROJETO/2025

Parecer de Homologação do LAUDO TÉCNICO FINAL – PROCESSO SLA 1468/2023

LAUDO TÉCNICO FINAL – PROCESSO SLA 1468/2023

Relatório de vistoria:	Relatório de Vistoria processo SLA 1468-2023	Data:	12/07/2024

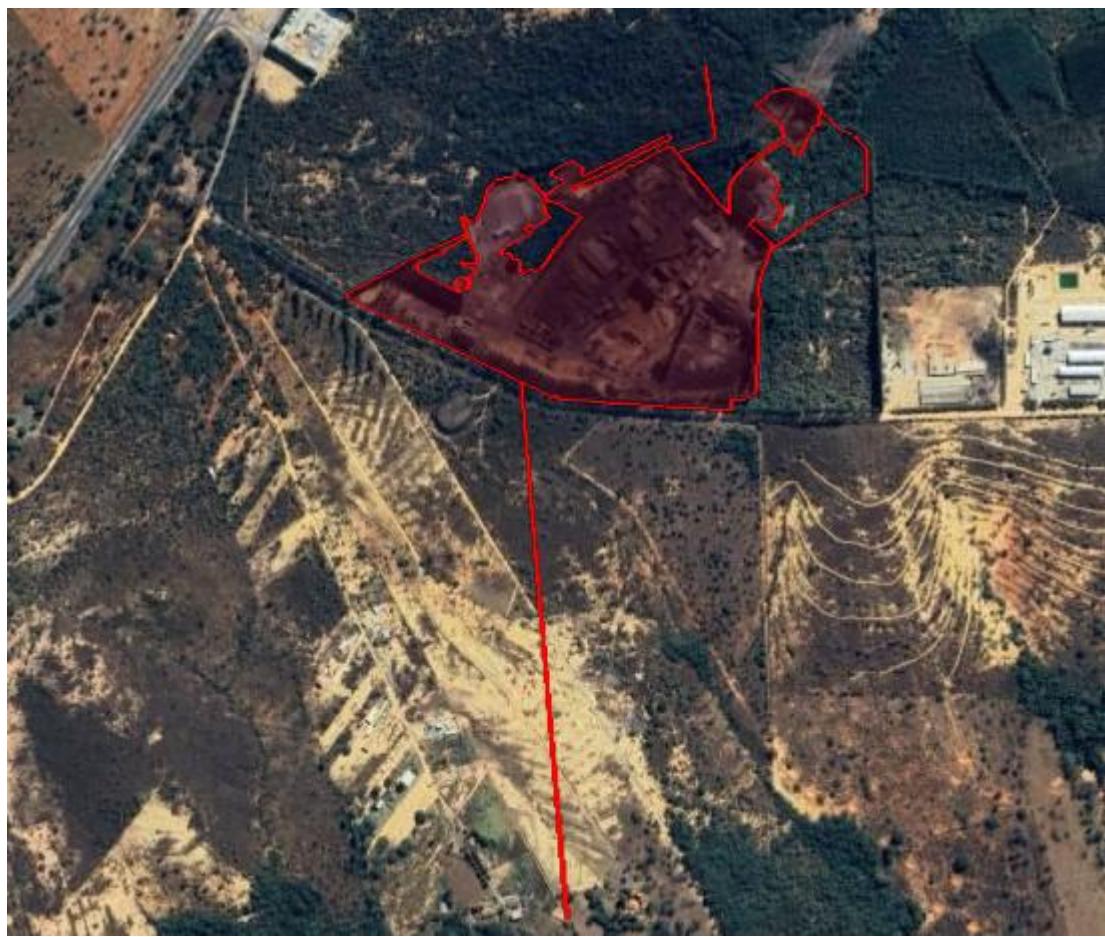
Figura 3. Delimitação da área diretamente afetada (ADA) pelo empreendimento (linha em branco)

Durante a análise e após vistoria, foi constatada que a área do empreendimento não contempla toda área operacional foco da ampliação, tais como: pontos de captação e tubulações de água vinculadas, acessos e pilhas de resíduos, incluindo aquelas que são de uso comum. Além disso, foi verificada a sobreposição da área do empreendimento, sobre áreas destinadas à Reserva Legal (RL), conforme declaradas na base do SICAR (2024), conforme Figura 4.

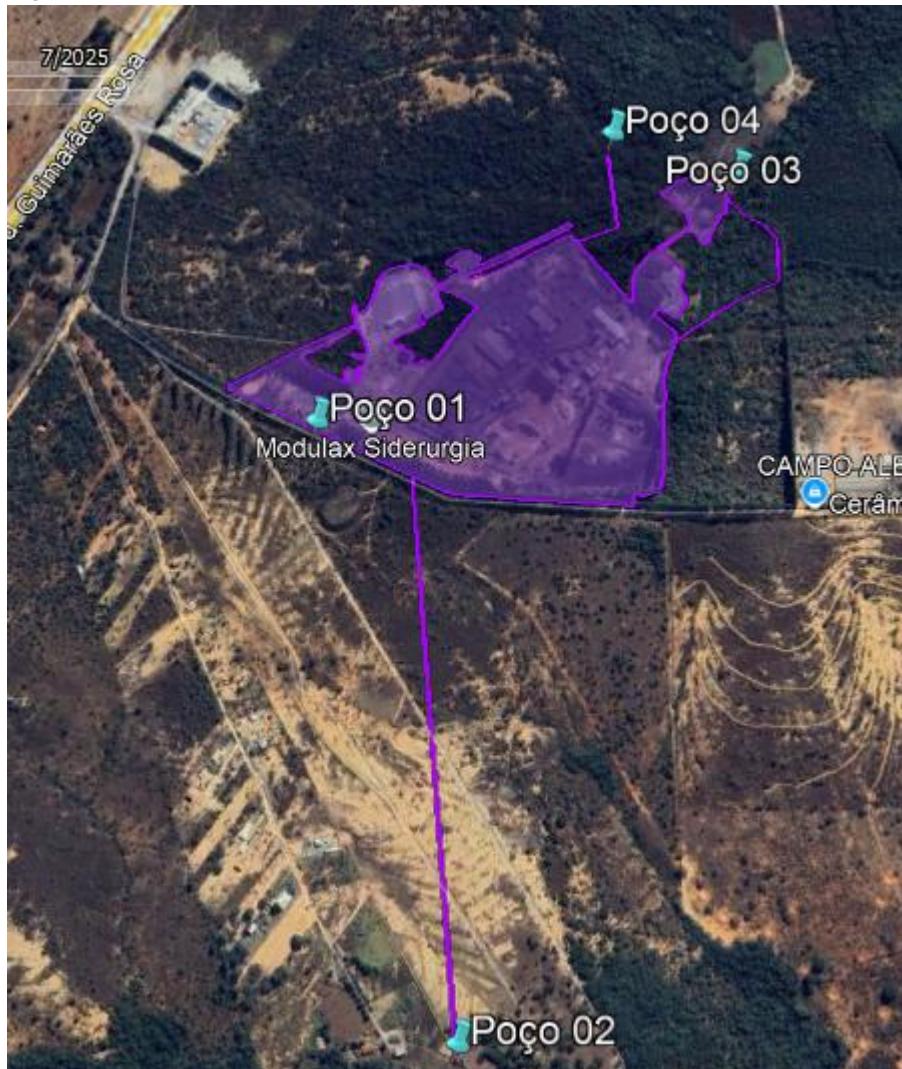
Figura 5. Área do empreendimento retificada

Em resposta, o empreendedor apresentou área retificada, incluindo as tubulações das adutoras de captação de água dos 4 poços outorgados e excluindo as áreas de RL, como pode ser observado na Figura 5.

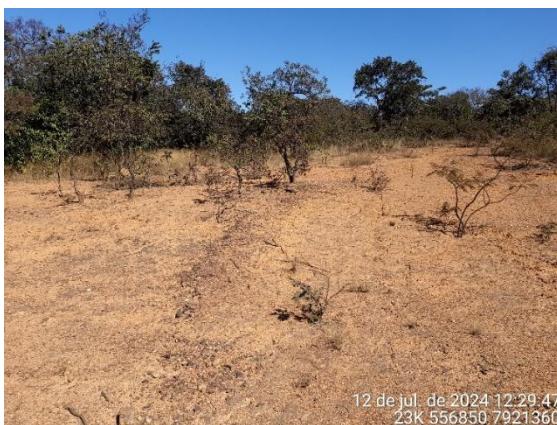
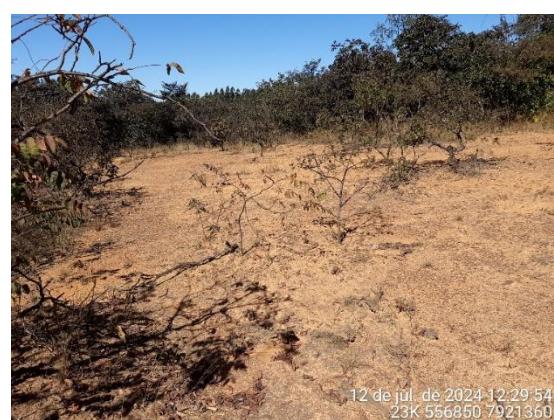
Figura 9. Solo exposto dentro de RL.

Além das divergências acima descritas, foram verificadas através de imagens de satélite do *Google Earth*, áreas de solo exposto dentro da Reserva Legal, nas coordenadas de referência: UTM 23k 556235 / 7919990. Tal situação foi confirmada em vistoria realizada pela Equipe Diagonal, em 12/07/2024, onde constatou solo exposto, conforme as fotos 116 e 117 do Relatório de Vistoria anexo, reapresentadas na Figura 9.

Foto 116: Área de solo exposto onde possivelmente houve atividades de decapamento do solo.

Foi verificada uma área aberta no interior, nas coordenadas UTM 23k 556235 / 7919990, que possivelmente corresponde à porção em que o solo foi decapeado e posteriormente abandonado (Foto 116 e **Erro! Fonte de referência não encontrada.**).

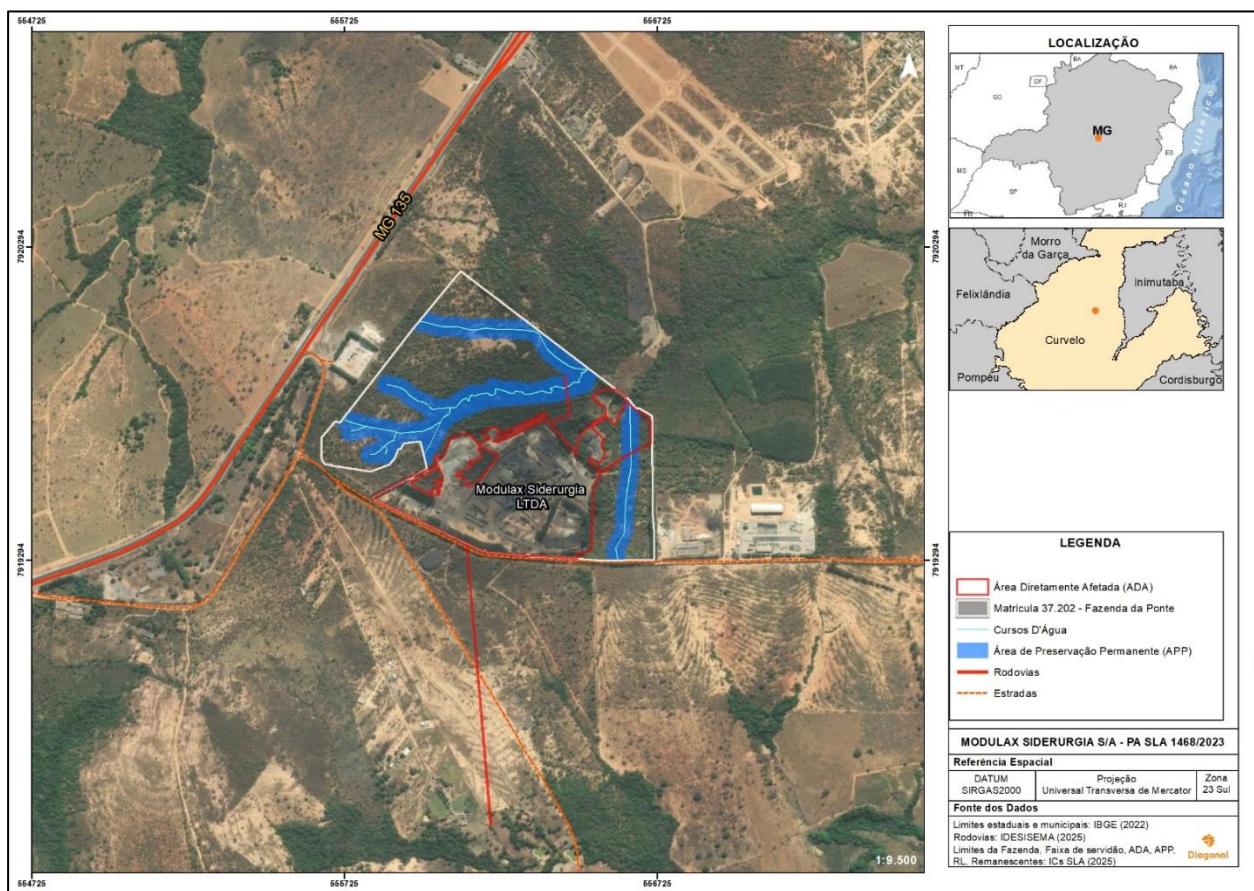
Figura 10. Áreas de Preservação Permanente e ADA do empreendimento

Através da Figura 10, observa-se que as áreas destacadas em vermelho, que cruzam as APP do imóvel, foram descritas pelo empreendedor como tubulações de água, configurando-se, como intervenções ocorridas nas APPs, para as quais não foi comprovada a devida regularização.

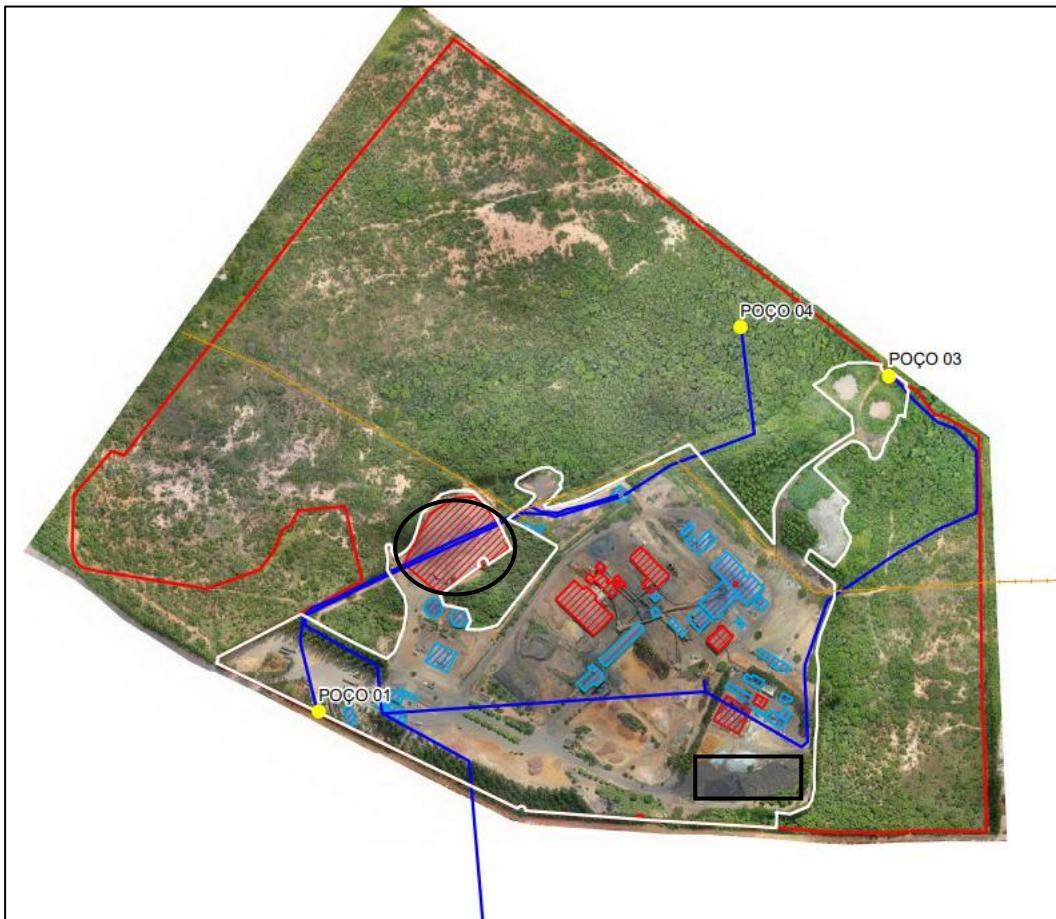
Figura 12. Layout do empreendimento

Na Figura 12, apresenta o *layout* do empreendimento indicando as áreas relativas a licenças já concedidas, que seriam incorporadas na licença de ampliação (áreas hachuradas em vermelho) e as atividades objeto das licenças vigentes indicadas pelas áreas hachuradas em azul claro. Nos polígonos em preto, consta a indicação das áreas intervindas irregularmente, que deverão ser recuperadas.

A ampliação, conforme informado pelo empreendedor em resposta às ICs 1 (ID 190841) e 2 (ID 190841), abrange áreas onde houve supressão de tais indivíduos – (Figura 11 apresentada anteriormente), as quais deverão ser objeto de recuperação. Ressalta-se que tais áreas não podem ser tratadas de forma isolada, devendo ser considerada a interdependência e a interrelação existentes entre elas.

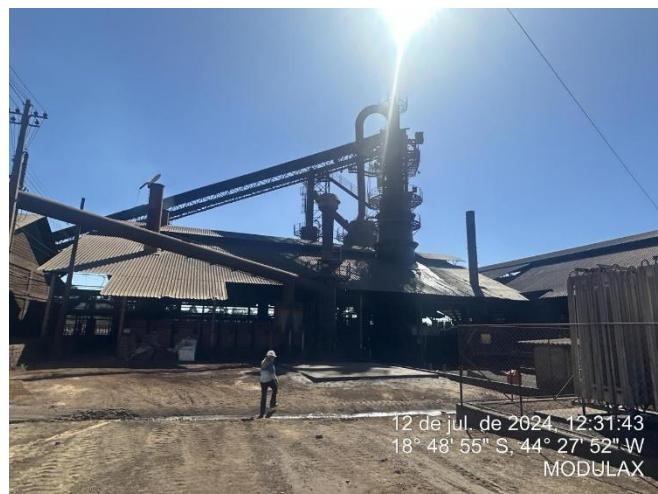
Foto 2: Vista geral da estrutura do alto-forno da Modulax, evidenciando que não há avarias na mesma.

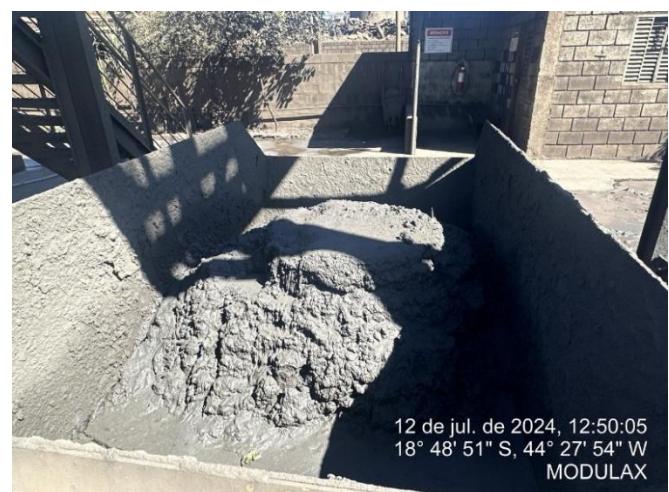
Os resíduos sólidos advindos do sistema do filtro-prensa possuem o aspecto de borra, são liberados em caçamba localizada embaixo da estrutura do filtro (Foto 10), e posteriormente são encaminhados para baia de pó-de-balão (Foto 11 e Foto 12), juntamente com os resíduos de pó-de-balão advindos do tanque de decantação. De acordo com o empreendedor, o pó-de-balão é destinado para cerâmicas que reciclam o resíduo em seu processo produtivo.

Foto 10: Resíduos provenientes do filtro-prensa, dispostos na caçamba localizada embaixo do mesmo

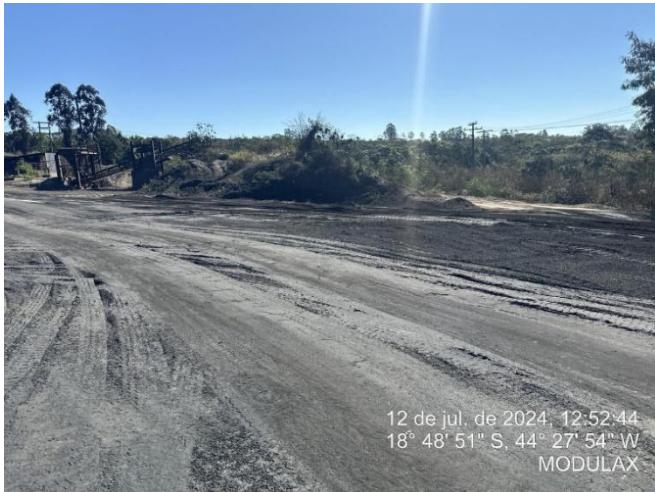
Na área onde estão localizados o tanque de pó-de-balão, o filtro-prensa e a baia de pó-de-balão seco, há resquícios de resíduos no chão (Foto 13 e Foto 14), possivelmente advindos das movimentações que são realizadas quando há a necessidade de esvaziar o tanque de decantação. As movimentações para esvaziamento da caçamba que recebe o pó seco diretamente do balão gravimétrico e também quando ocorre a coleta desse resíduo para destinação final, acabam por espalhar parte do resíduo na área. Sugere-se que seja feita a limpeza dessa área de maneira rotineira, para que assim não acumule resíduos e se espalhem para outras áreas.

Foto 13: Vias não pavimentadas com acúmulo de pó de balão.

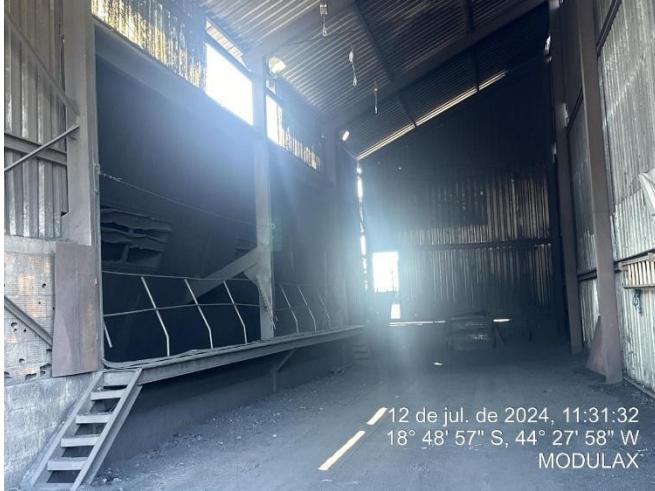
O alto-forno da Modulax conta com 02 (dois) galpões de carvão totalmente enclausurados, porém um deles encontra--se desativado, de acordo com o empreendedor. Em vistoria foi possível observar que tal área não estava com aspecto de área desativada e, ao ser questionado sobre isso, o empreendedor disse que há raras situações que ainda há atividade nesse galpão, por isso ele ainda não foi desativado completamente. O descarregamento é feito através de gaiolas e sacarias.. O galpão de carvão conta com filtro de mangas na sua exaustão (descarga) e no peneiramento (Foto 15, Foto 16, Foto 17 e Foto 18). Ressalta-se que os caminhões de carvão ao chegarem na Modulax permanecem estacionados na entrada do empreendimento (Foto 19 e Foto 20), aguardando liberação para entrarem e realizarem o descarregamento dos insumos. De acordo com o empreendedor, há na empresa a regra dos caminhões retirarem a lona somente quando estiverem dentro do galpão, para minimizar as possíveis fugas dos particulados advindos do carvão.

Foto 17: Vista interna do galpão de carvão que o empreendedor informou estar desativado

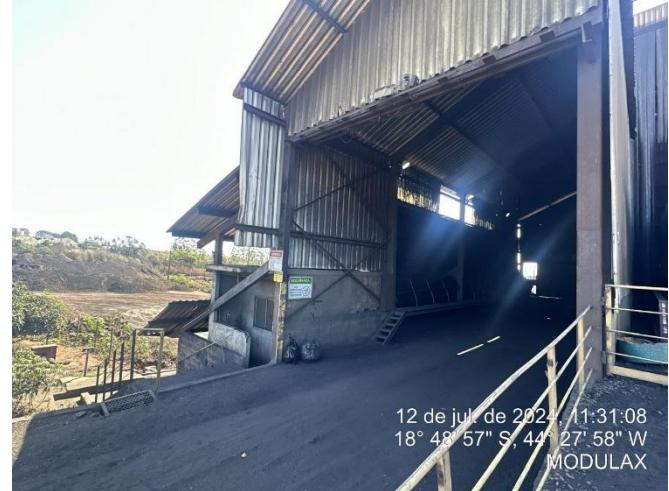
Foto 18: Galpão de carvão que o empreendedor informou estar desativado

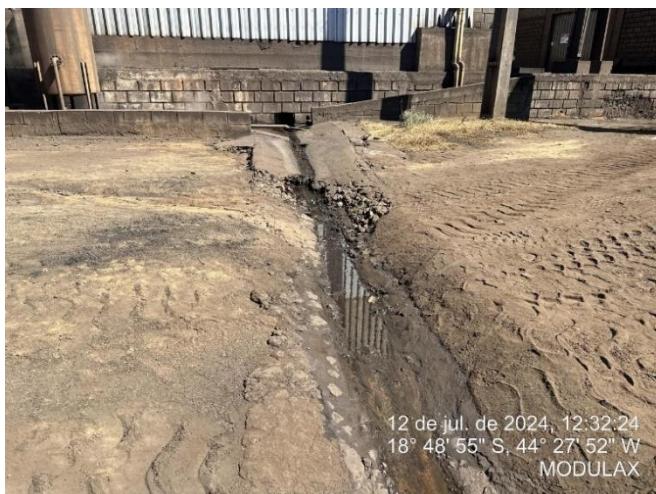
Foto 27: Canaleta com avaria próximo à termelétrica.

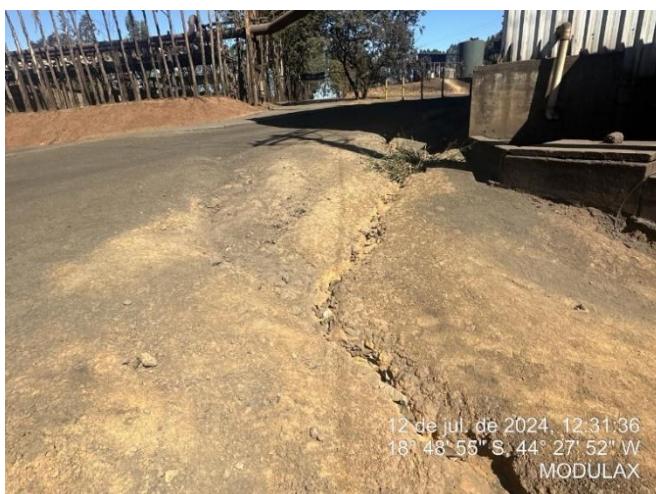
Foto 29: Início de erosão

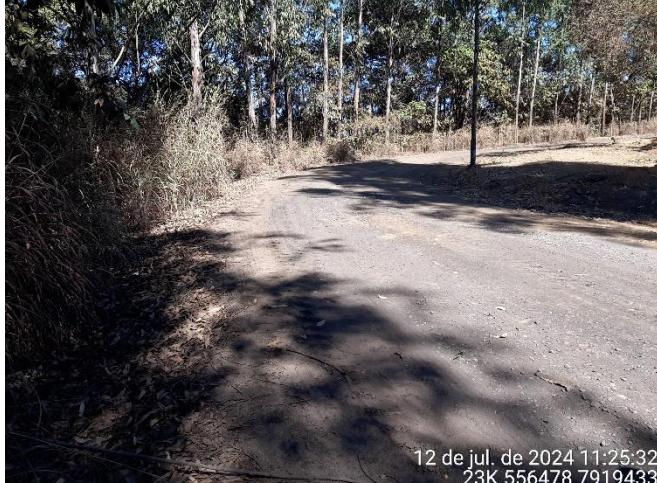
Foto 33: Lateral do acesso com caiamento e canaleta escavada que direciona o efluente para o *sump* localizado dentro da reserva legal.

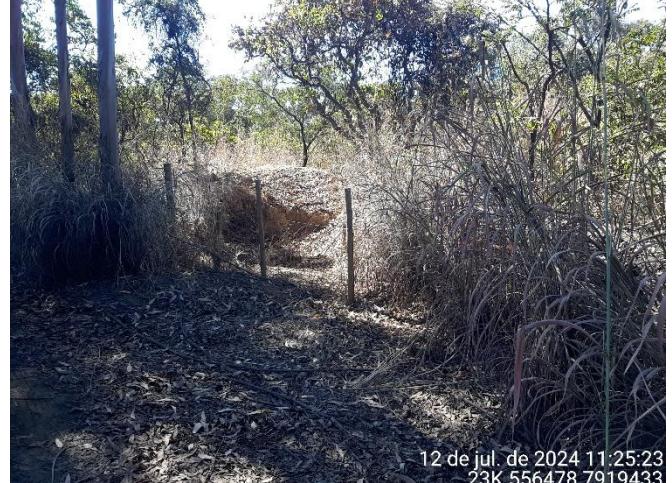
Foto 34: *Sump* escavado localizado dentro da reserva legal.

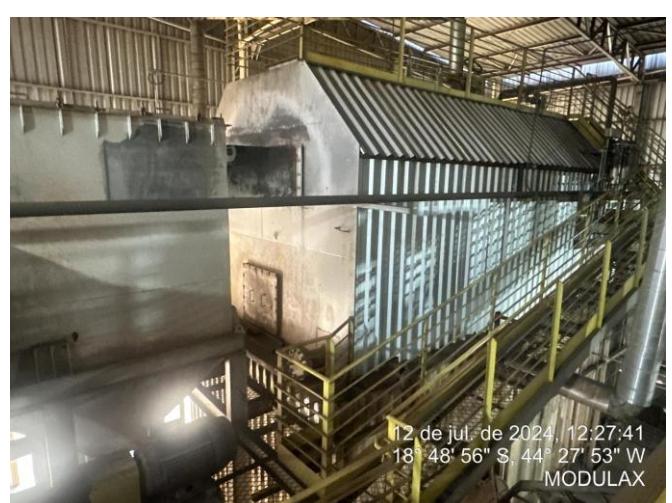
Foto 36: Termelétrica vista por dentro. Ao fundo, estrutura da caldeira, enclausurada

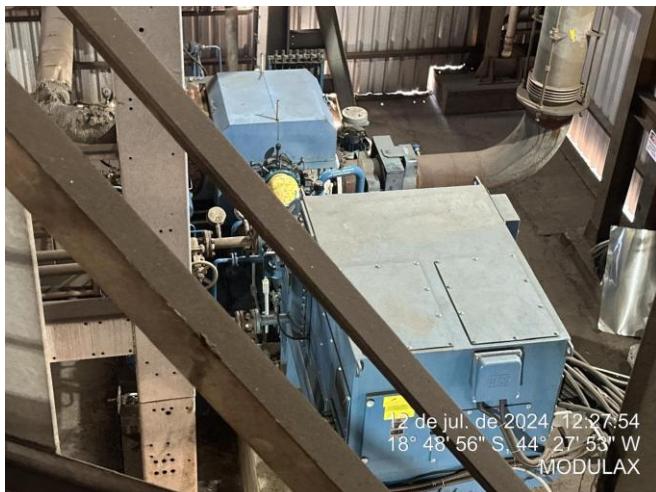
Foto 37: Transformadores que compõem sistema da termelétrica

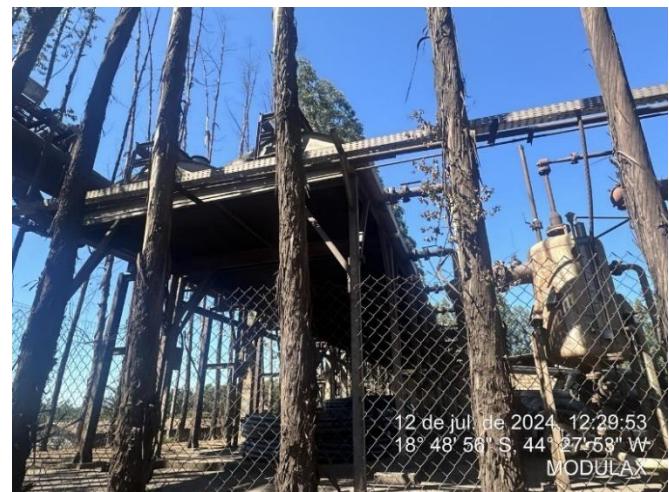
Foto 38: Ventiladores que contemplam sistema de resfriamento dos vapores da termelétrica, para que os mesmos sejam condensados, e a água reaproveitada

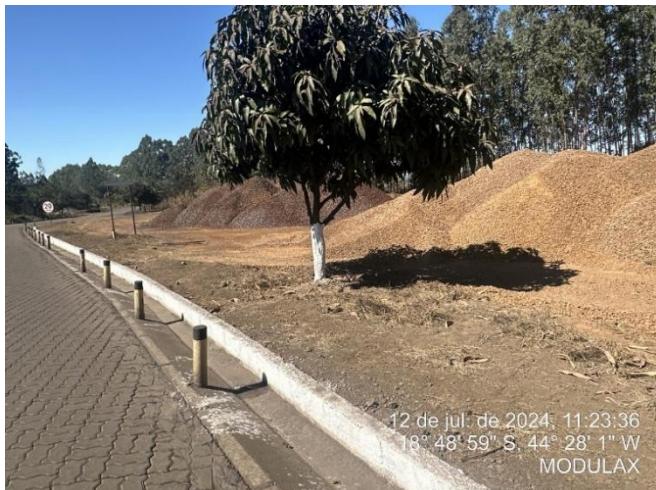
Foto 41: Pátio de minério, com vista lateral evidenciando canaleta de drenagem

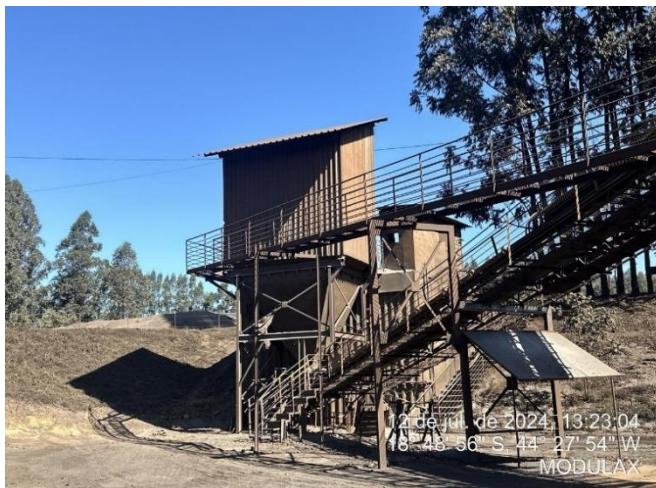
O alto-forno é alimentado através de correia *tripper*, a qual advém de um único silo que é utilizado para armazenar todos os insumos que irão para o alto-forno. De acordo com o empreendedor, o caminhão carregando a matéria prima e os insumos (minério, fundente ou algum outro material, como bauxita, por exemplo) descarrega nesse silo, o qual possui uma peneira, para que não passe material de dimensões indesejáveis para o processo (Foto 43 e Foto 44).

Foto 43: Silo de alimentação de minério no alto-forno (vista de frente da estrutura)

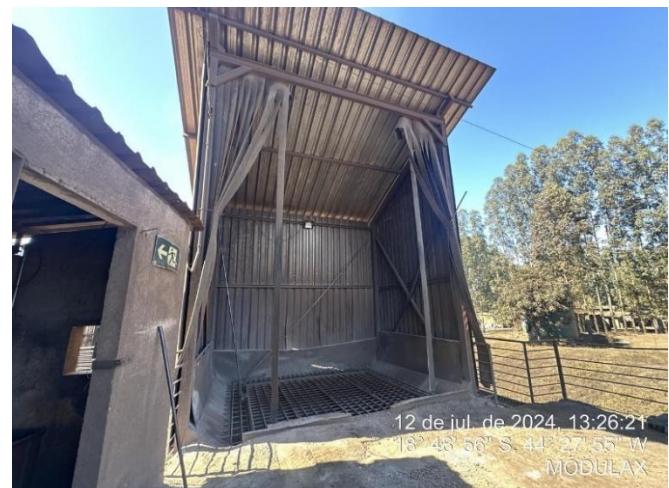
Foto 44: Silo de alimentação de minério no alto-forno (parte traseira do mesmo, onde o caminhão deposita os minérios)

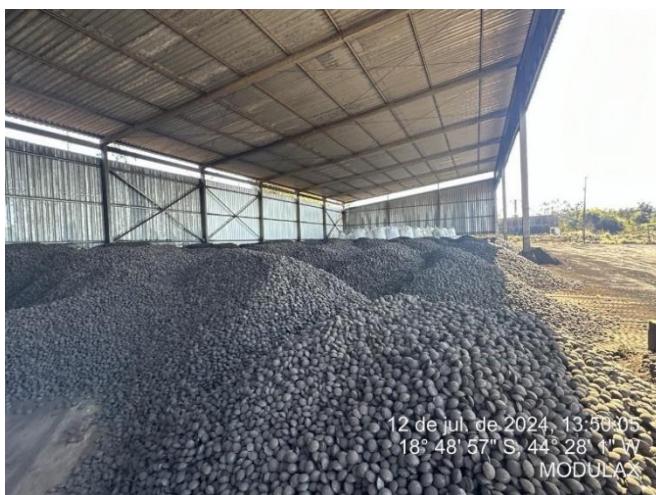
No galpão existente ao lado do silo estava sendo realizado o armazenamento de briquetes (Foto 45). A produção desse material faz parte da solicitação deste processo (pela inclusão do código F-05-07-1 -

Foto 45: Galpão de armazenamento de briquetes

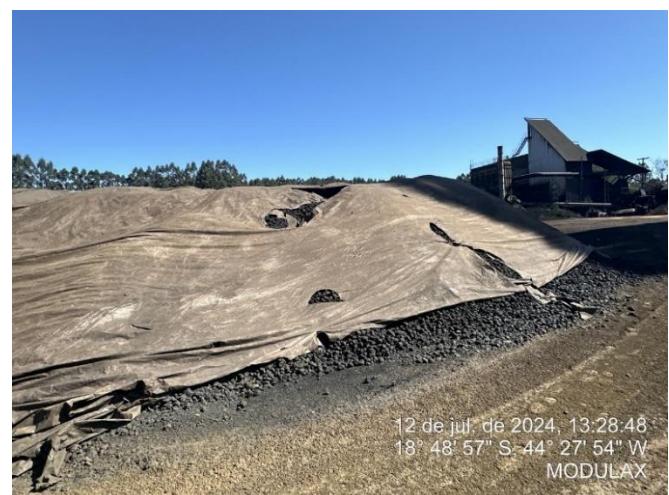
Importante ressaltar que ao lado de tal silo foram vistas pilhas enlonadas de coque (Foto 46), também utilizado no sistema do alto-forno.

Foto 46: Pilha de coque

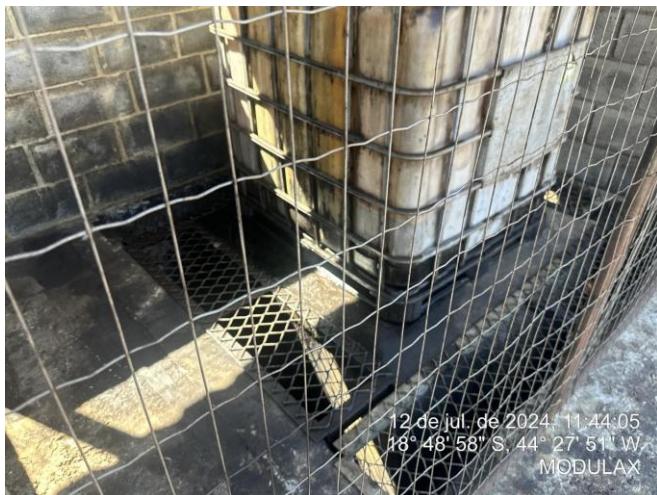
O empreendimento possui um local definido para acondicionar resíduos sólidos Classe I (perigosos) e os resíduos sólidos Classe II (comuns), dividido em repartições que segregam os resíduos por tipologia, localizado próximo ao complexo da oficina mecânica. Tal local possui cobertura, é pavimentado, e possui portões de acesso (Foto 47 e Foto 48). Foi identificada canaleta de drenagem em apenas uma das repartições, a qual possuía um reservatório de plástico que recebe óleo usado, (Foto 49 e Foto 50).

Foto 49: Local de armazenamento de óleo usado.

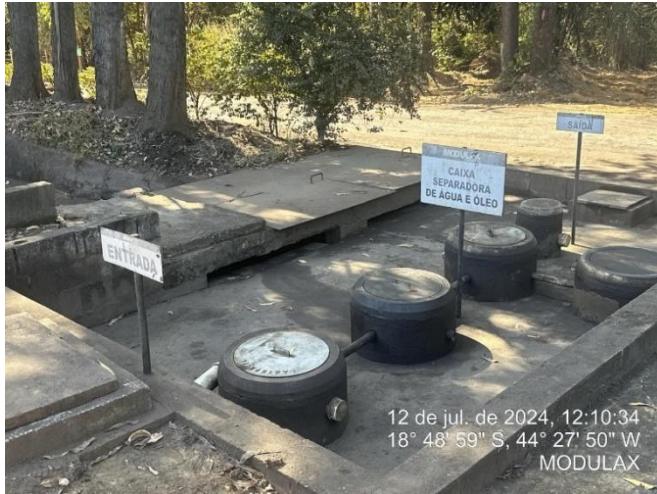
A Modulax possui em sua planta 02 (duas) CSAO (Foto 53 e Foto 54), e 04 (quatro) fossas (Foto 55, Foto 56, Foto 57 e Foto 58). De acordo com o empreendedor, as caixas separadoras de água e óleo possuem sumidouro após a separação, e infiltram a água no solo. O mesmo ocorre com as fossas sépticas. Foi visto que uma das CSAO está associada à área do lavador de veículos, oficina mecânica, posto de combustível e área dos resíduos. Já a outra CSAO se encontrava desativada, pois está associada ao antigo posto de combustíveis do empreendimento, o qual se encontra desativado atualmente.

Foto 53: CSAO 01.

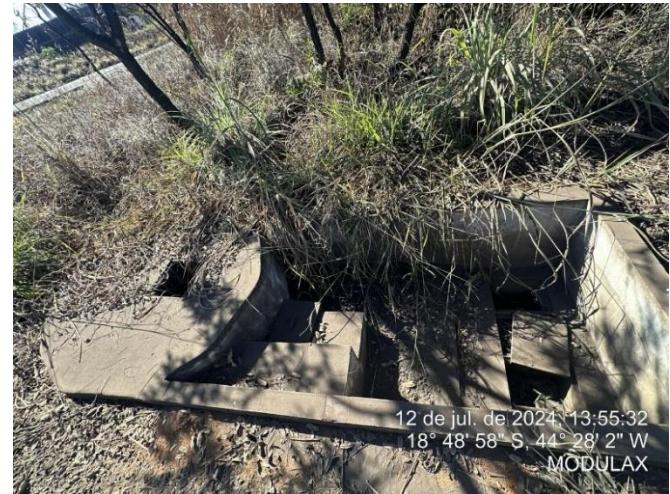
Foto 54: CSAO desativada.

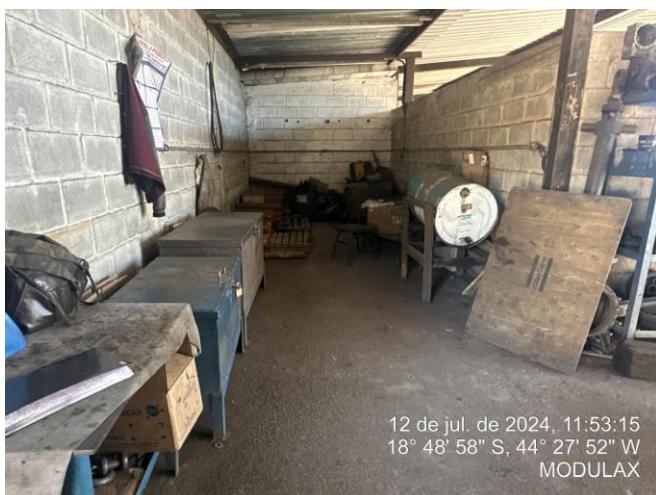
A oficina industrial é uma estrutura coberta e pavimentada, sem canaletas, assim como não há CSAO associada à essa área (Foto 59 e Foto 60). Nela foi possível observar a presença de materiais utilizados nas operações, mas no dia da vistoria não estava ocorrendo nenhuma atividade no local. Foi visto uma mesa, aparentemente utilizada como base de local para soldagem de materiais (Foto 61), e do lado externo havia uma máquina utilizada para realização de dobras em chapas metálicas, chamada de calandra. Tal máquina estava disposta diretamente no solo sem pavimentação (Foto 62), e quando questionado sobre a operação do equipamento em local sem pavimento, o mesmo informou que não há utilização de óleo em nenhuma etapa do funcionamento do equipamento.

Foto 59: Oficina industrial.

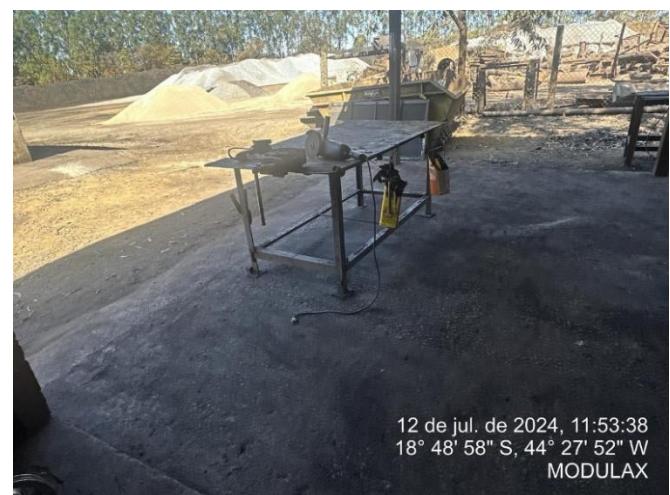
Foto 60: Oficina industrial. Bancada sendo utilizada para solda.

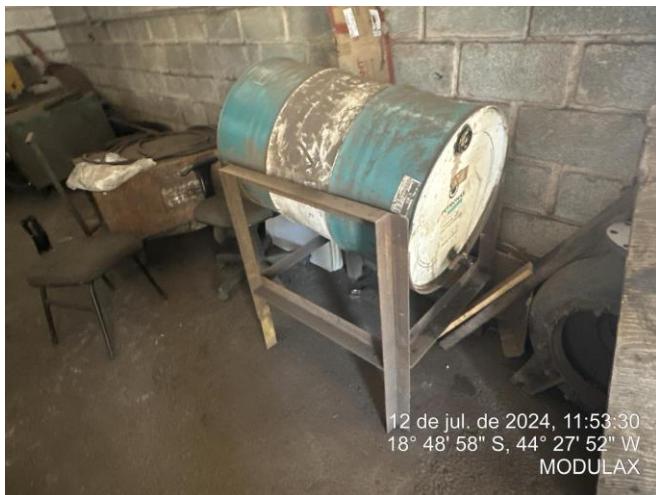
Foto 61: Oficina industrial (tanque vazio).

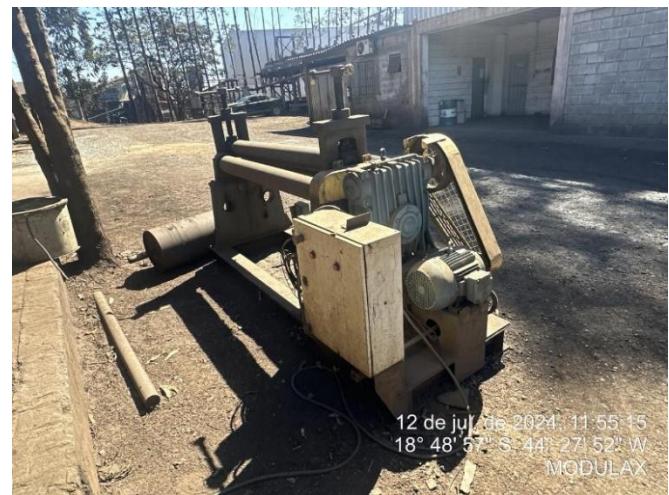
Foto 62: Calandra fora da área pavimentada.

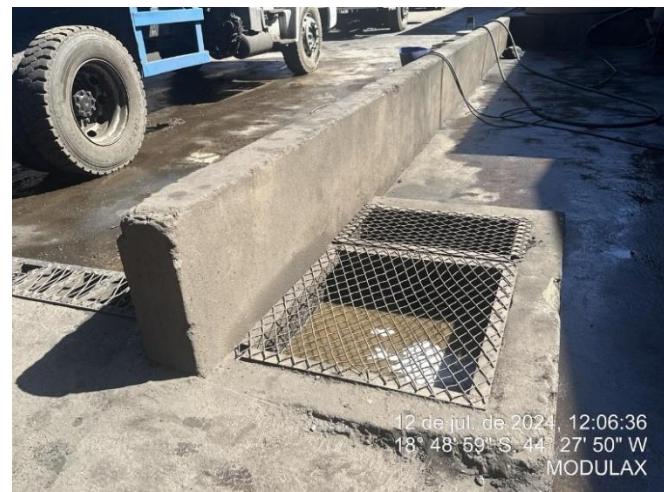
O lavador de veículos da Modulax possui pavimentação, canaletas que o circundam e CSAO associada (Foto 67). Ressalta-se que há 02 (duas) caixas de contenção previamente à CSAO, para que os possíveis sedimentos advindos das lavagens decantem nessas caixas, antes dos efluentes seguirem para a CSAO final (Foto 68).

Foto 68: Área do lavador de veículos, com caixas para os sedimentos advindos da lavagem decantarem antes dos efluentes seguirem para a CSAO.

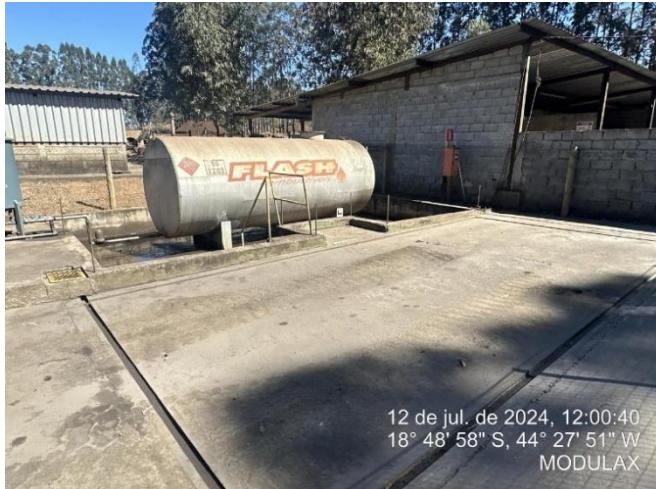
Próximo à área do lavador se encontra o posto de combustível do empreendimento, que consiste em uma estrutura pavimentada, com canaletas na área que os veículos abastecem, contenção na área do tanque de combustível e com CSAO associada (Foto 69). Não há cobertura no posto, assim como não há canaletas na área das bombas (Foto 70). O empreendedor informou no processo de licenciamento que o tanque possui capacidade de 30 m³, mas em vistoria foi observado que o tanque não possui dimensões que condizem com essa informação, sendo importante que a Modulax confirme essa informação.

Foto 69: Vista do posto de combustível em operação. Presença de canaleta somente de frente o reservatório.

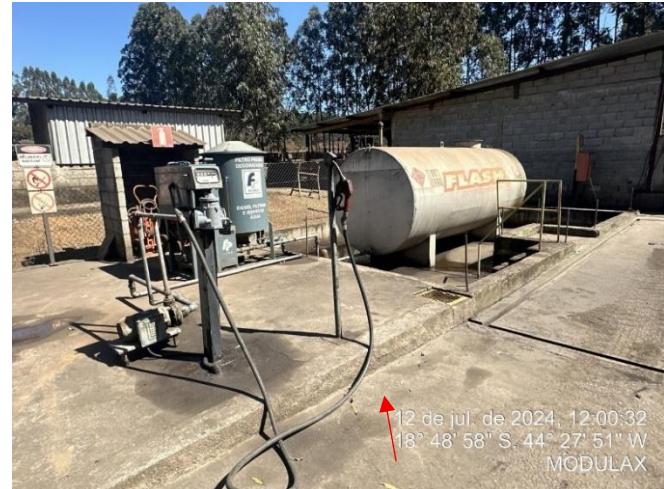
Foto 70: Posto de combustível em operação, com área de bombas sem contenção e/ou canaletas. A canaleta existente não abrange toda área, demandando obras de correção.

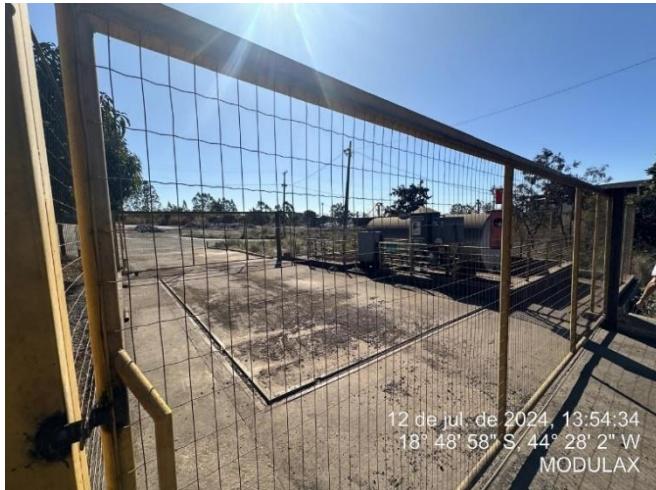
Durante a vistoria foi observada a existência de um posto de combustível desativado, localizado próximo à entrada da empresa (Foto 71 e Foto 72). O empreendedor não soube explicar a razão da desativação do mesmo, mas informou ter certeza de que o tanque dessa estrutura foi esgotado. Conforme já supracitado nesse relatório, a estrutura possuía uma CSAO, que também foi desativada (Foto 73).

Foto 71: Vista do posto de combustível desativado.

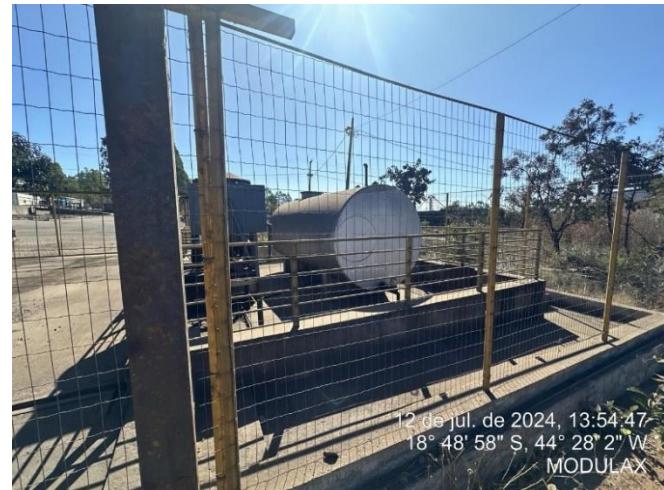
Foto 72: Tanque que contempla o posto de combustível desativado.

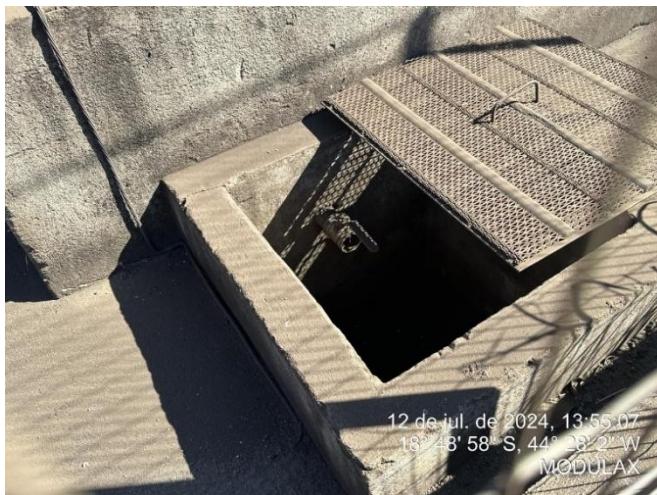
Foto 73: Área associada ao Posto de combustível desativado.

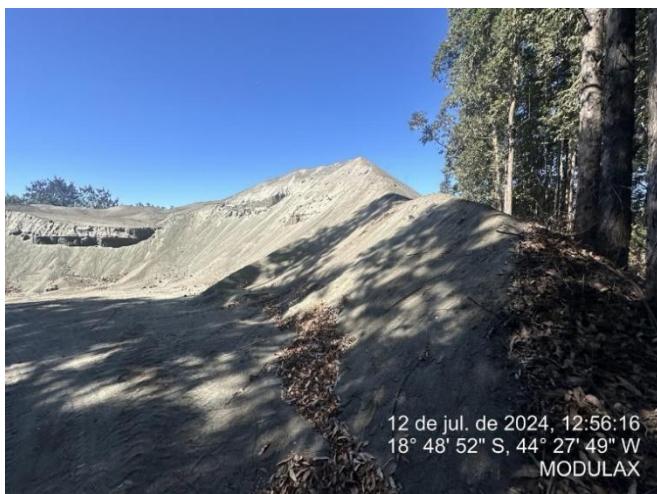
A Modulax possui 03 (três) pilhas de escória. A primeira pilha localizada próxima ao pátio de lingotes (Foto 75 e Foto 76). Havia outra pilha de escória na área próxima ao pátio de sucata (Foto 77), e a terceira pilha próxima à entrada do empreendimento (Foto 78).

Foto 75: Pilha de escória próxima ao pátio de lingotes.

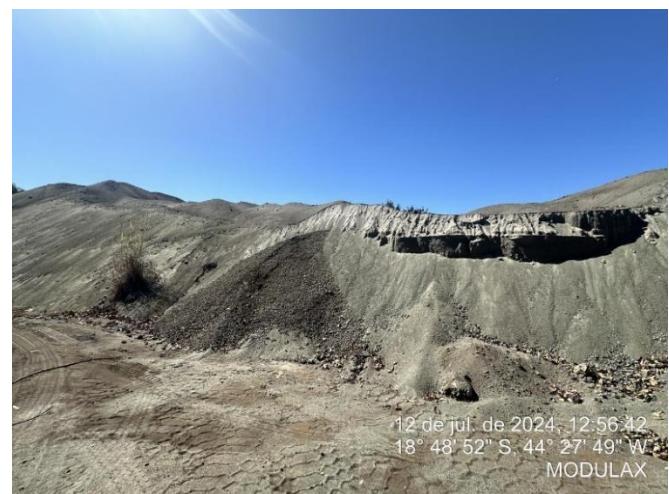
Foto 76: Vista da pilha de escória próxima ao pátio de lingotes, vista de outro ângulo.

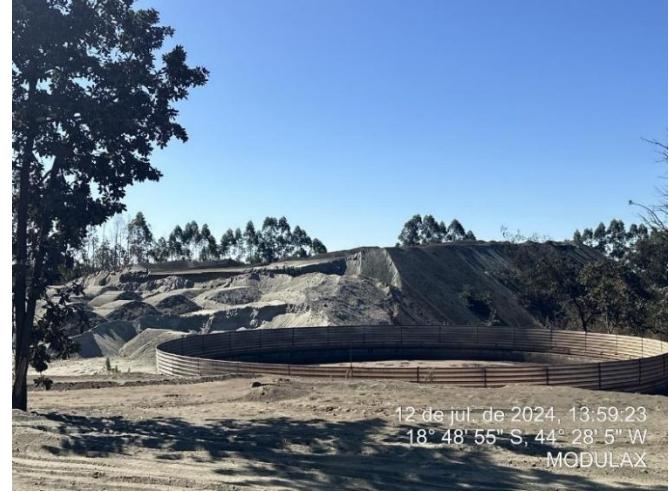
Foto 78: Pilha de escória na entrada da Modulax.

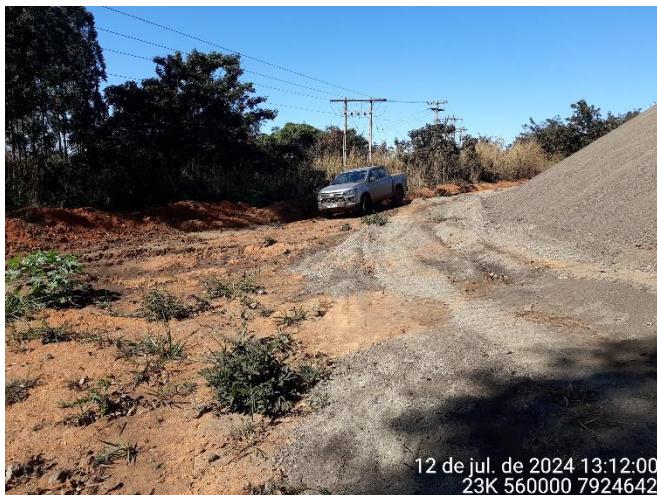
Na pilha localizada na porção oeste da área operacional foi observado sistema de condução de drenagens superficiais construído através da raspagem do local e formação de leiras (Foto 79 e Foto 80) com a implantação de dois *sumps* escavados na parte norte da pilha (Foto 81 e Foto 82).

Foto 79: Forma de direcionamento de água pluvial construído no entorno da pilha.

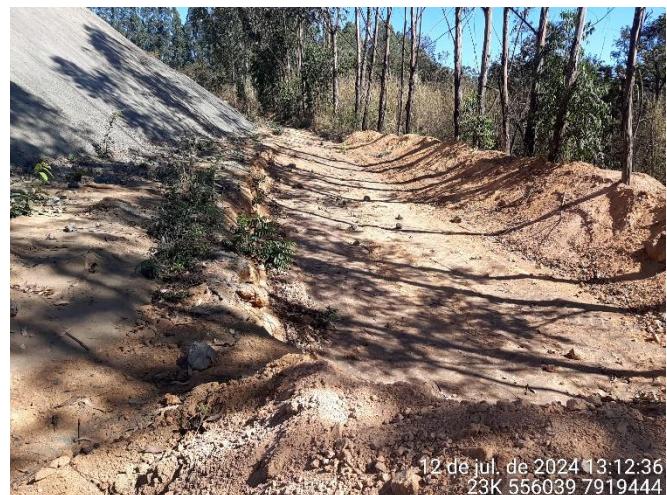
Foto 80: Direcionamento da drenagem superficial por meio de raspagem do terreno e formação de leiras ao redor da pilha de escória.

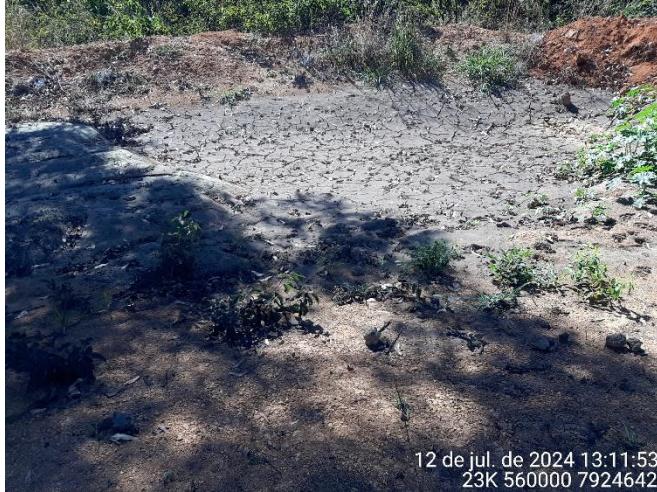
Foto 81: *Sump* para recebimento de parte da drenagem superficial da pilha de escória.

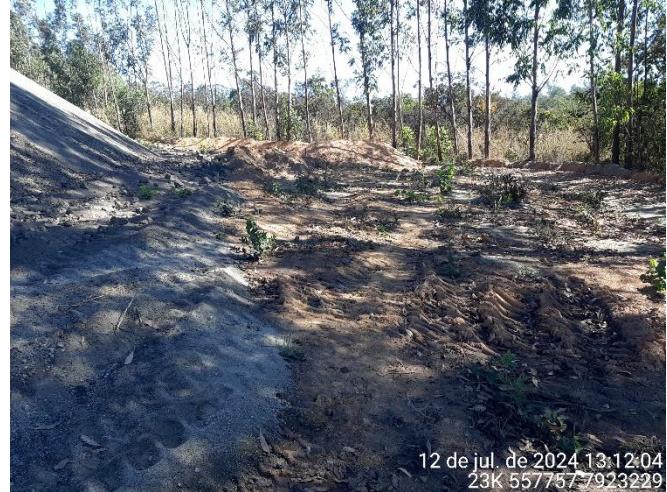
Foto 82: *Sump* que recebe água de escoamento superficial das estruturas de direcionamento de água ao redor da pilha de escória.

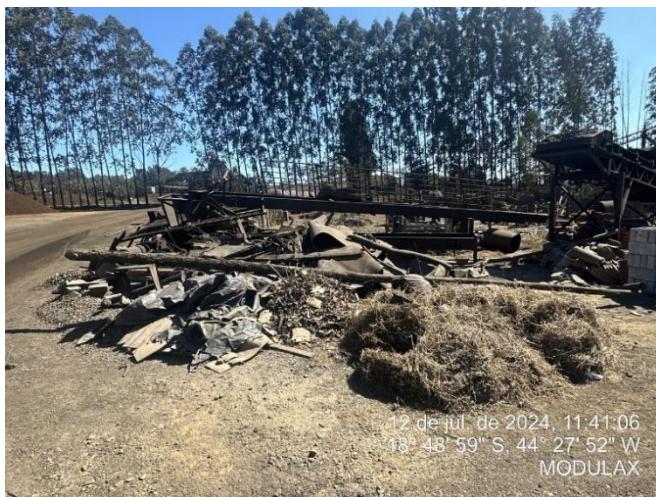
As sucatas do empreendimento são dispostas em dois locais diferentes, sendo um deles próximo à baia de resíduos (Foto 87, Foto 88, Foto 89 e Foto 90), e o outro próximo a uma pilha de escória (Foto 91 e Foto 92).

Foto 89: Pátio de sucatas, com resíduos na entrada.

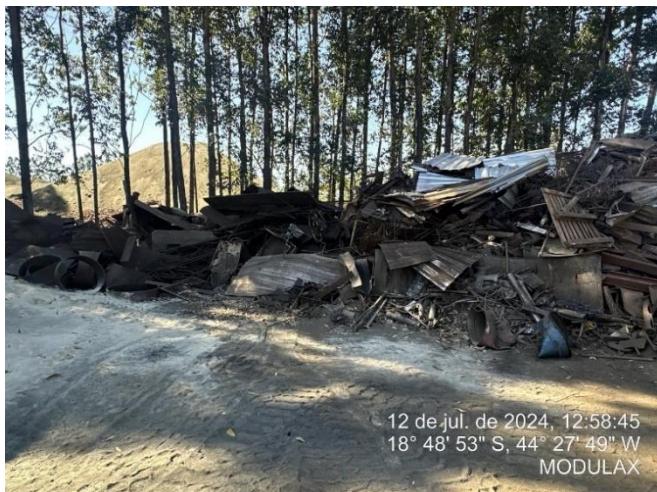
Foto 91: Pátio de sucatas com pilha de materiais dispostos sem segregação.

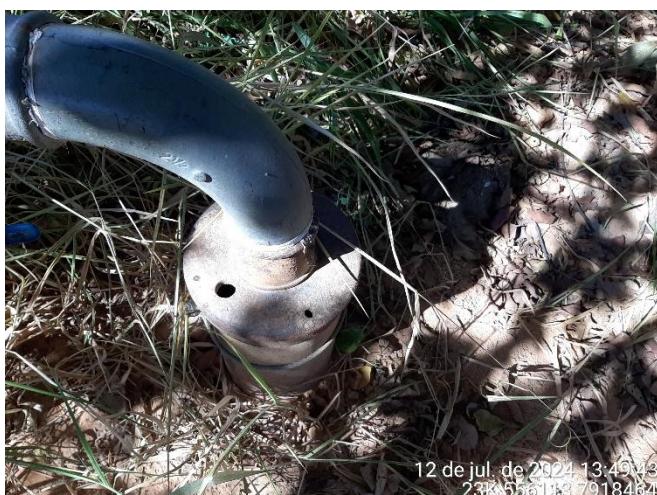
- **Poço 02** – Esse poço está localizado fora da propriedade em que se encontra instalado o empreendimento a aproximadamente 1km da portaria, nas coordenadas UTM 23k 556189 / 7918446. Esse poço possui todos os instrumentos exigidos como placa de concreto impermeável ao redor do poço coberta por sedimentos (Foto 98), torneira de monitoramento (Foto 99), hidrômetro (Foto 100), local do tubo de monitoramento estático que se encontra sem tampa (Foto 101) e horímetro (Foto 102). A área tem acesso restrito bloqueado por porteria com cadeado e a área de responsabilidade da empresa é toda fechada com cerca de arame liso.

Foto 101: Tubo de monitoramento estático do poço 02. Durante a vistoria estava aberto.

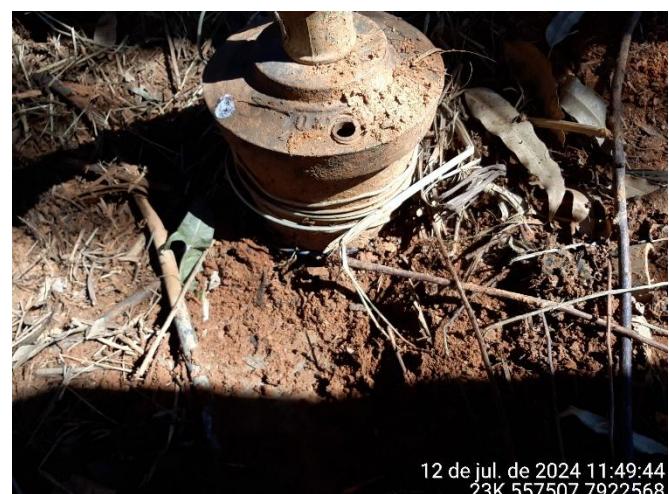
- **Poço 03** – Localizado na porção nordeste próximo das coordenadas UTM 23k 556607 / 7919824, na região das bacias de decantação da empresa. Nesse poço foram observadas as estruturas indicadas como placa de concreto, que nesse caso estava coberta com sedimento não sendo possível comprovar suas dimensões (Foto 1032), torneira (Foto 104), hidrômetro (Foto 105), local do tubo de monitoramento estático que se encontra sem tampa (Foto 106) e horímetro (Foto 107).

Foto 106: Tubo de monitoramento estático do poço 02. Durante a vistoria estava aberto.

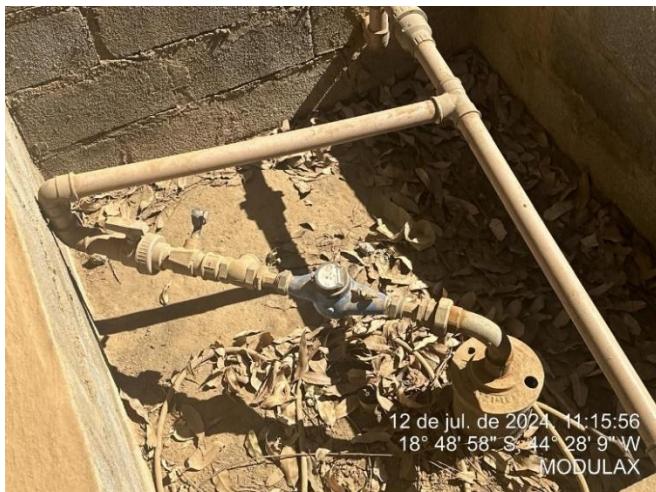
- **Poço 04** - Localizado próximo ao estacionamento de caminhões de carvão. Nesse poço foram verificadas as estruturas de isolamento em caixa de concreto, torneira de monitoramento, hidrômetro, local do tubo de monitoramento estático que se encontra sem tampa (Foto 108 e Foto 109). Os técnicos responsáveis pelo acompanhamento da vistoria não souberam informar o local onde se encontra o horímetro desse poço.

Foto 109: Poço artesiano próximo ao estacionamento de caminhões, com entrada da medição de nível sem tampa.

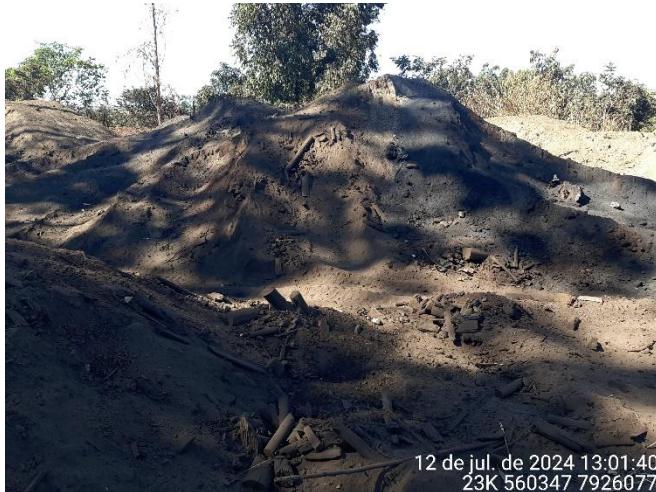
Durante a vistoria foi encontrada pilha de resíduos de várias fontes localizada na porção norte do empreendimento próximo das coordenadas UTM 23k 556186 / 7919689. Nesse local há evidências de depósito de finos de minério (Foto 110), misturado com restos de limpeza de pátios incluindo restos de carvão (Foto 111), material incandescente proveniente da limpeza da área de produção (Foto 112) entre outras fontes.

Foto 111: Material semelhante a resíduo de limpeza de pátio e restos de carvão depositados na pilha de resíduos.
