Parecer nº 69/FEAM/DGR - PROJETO/2025

Parecer de Homologação do LAUDO TÉCNICO FINAL – PROCESSO SLA 1468/2023

LAUDO TÉCNICO FINAL – PROCESSO SLA 1468/2023

Relatório de vistoria:	Relatório de Vistoria processo SLA 1468-2023	Data:	12/07/2024

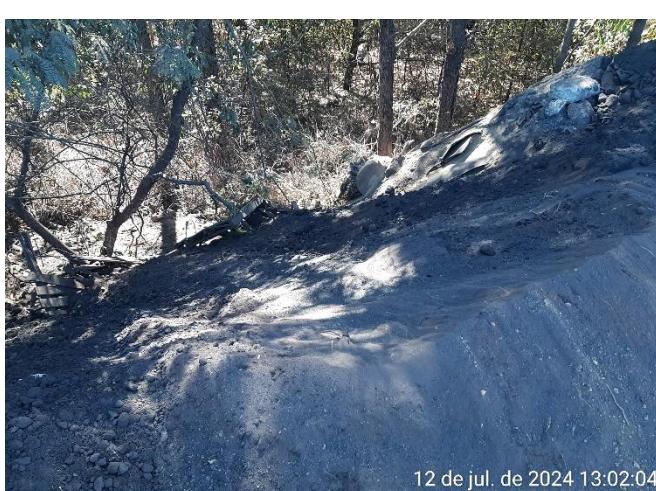
Trata-se de deposição de material sem evidência de qualquer tipo de controle, sendo possível observar que esses resíduos estão sendo empurrados para a vegetação vizinha, com aterramento parcial de algumas árvores (Foto 113).

Foto 113: Resíduos depositados de forma incorreta com supressão de vegetação e aterramento parcial de algumas árvores.

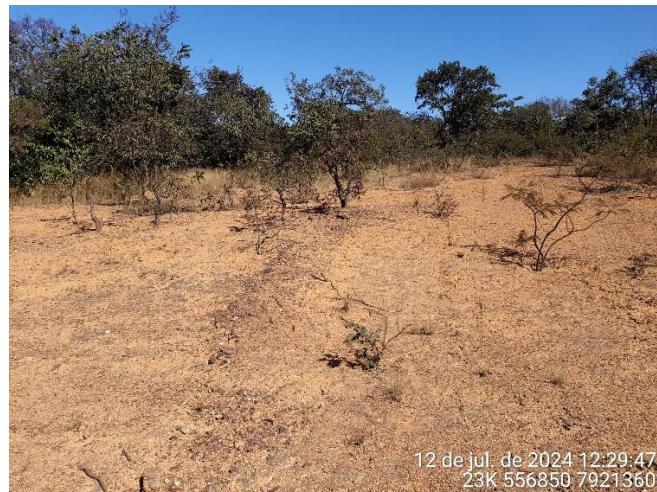
Foi verificada uma área aberta no interior, nas coordenadas UTM 23k 556235 / 7919990, que possivelmente corresponde à porção em que o solo foi decapeado e posteriormente abandonado (Foto 116 e **Erro! Fonte de referência não encontrada.**).

Foto 116: Área de solo descoberto onde possivelmente houve atividades de decapeamento do solo.

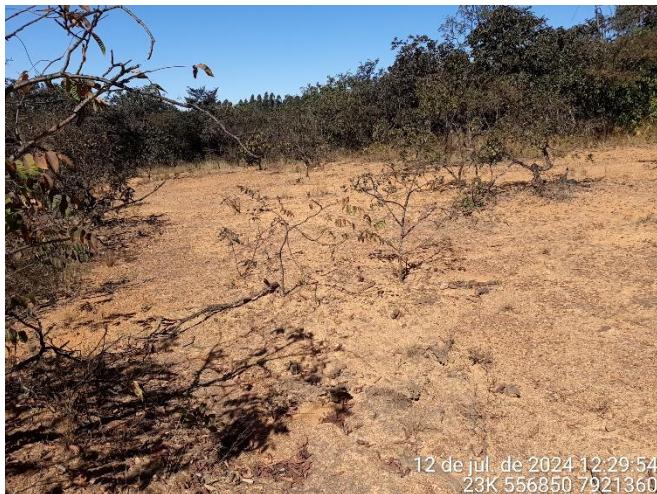
Foto 117: Porção de solo exposto com sinais de intemperismo devido à ausência de cobertura vegetal.
