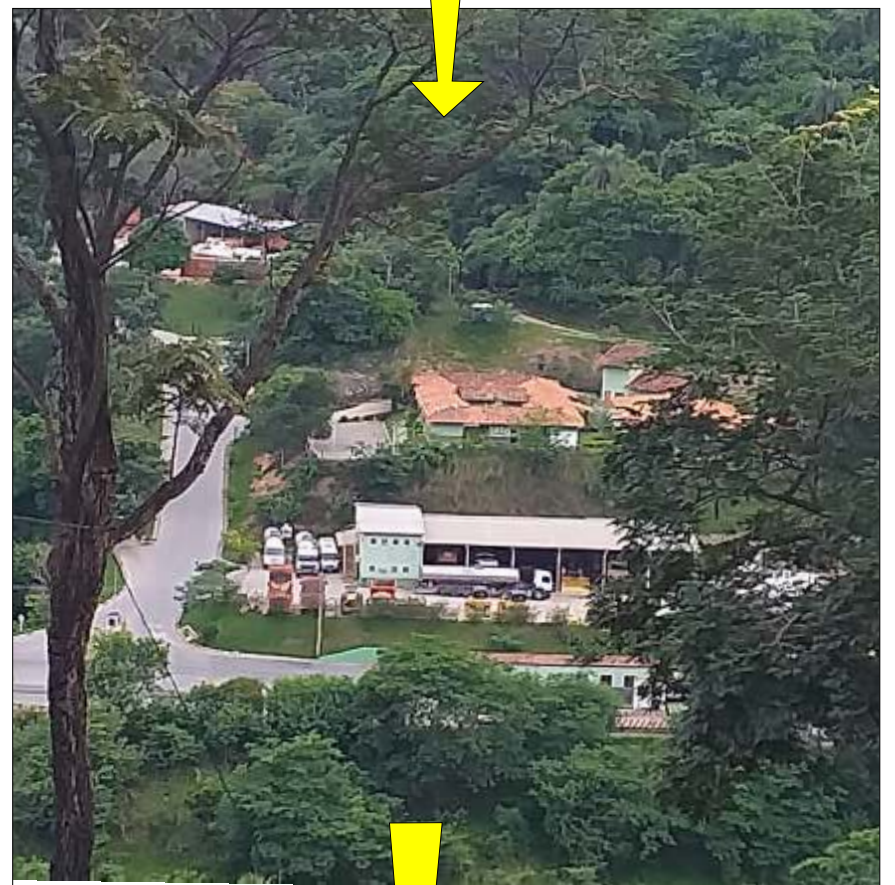
A seta na última foto mostra que há uma manilha em direção as margens. Não deu para precisar se é chorume ou detritos da oficina de manutenção.
