## GOVERNO DO ESTADO DE MINAS GERAIS

Fundação Estadual do Meio Ambiente

## Parecer nº 60/FEAM/DGR - PROJETO/2025

PARECER nº 60/FEAM/DGR - PROJETO/2025 DE HOMOLOGAÇÃO DO LAUDO TÉCNICO  
FINAL 008/2025

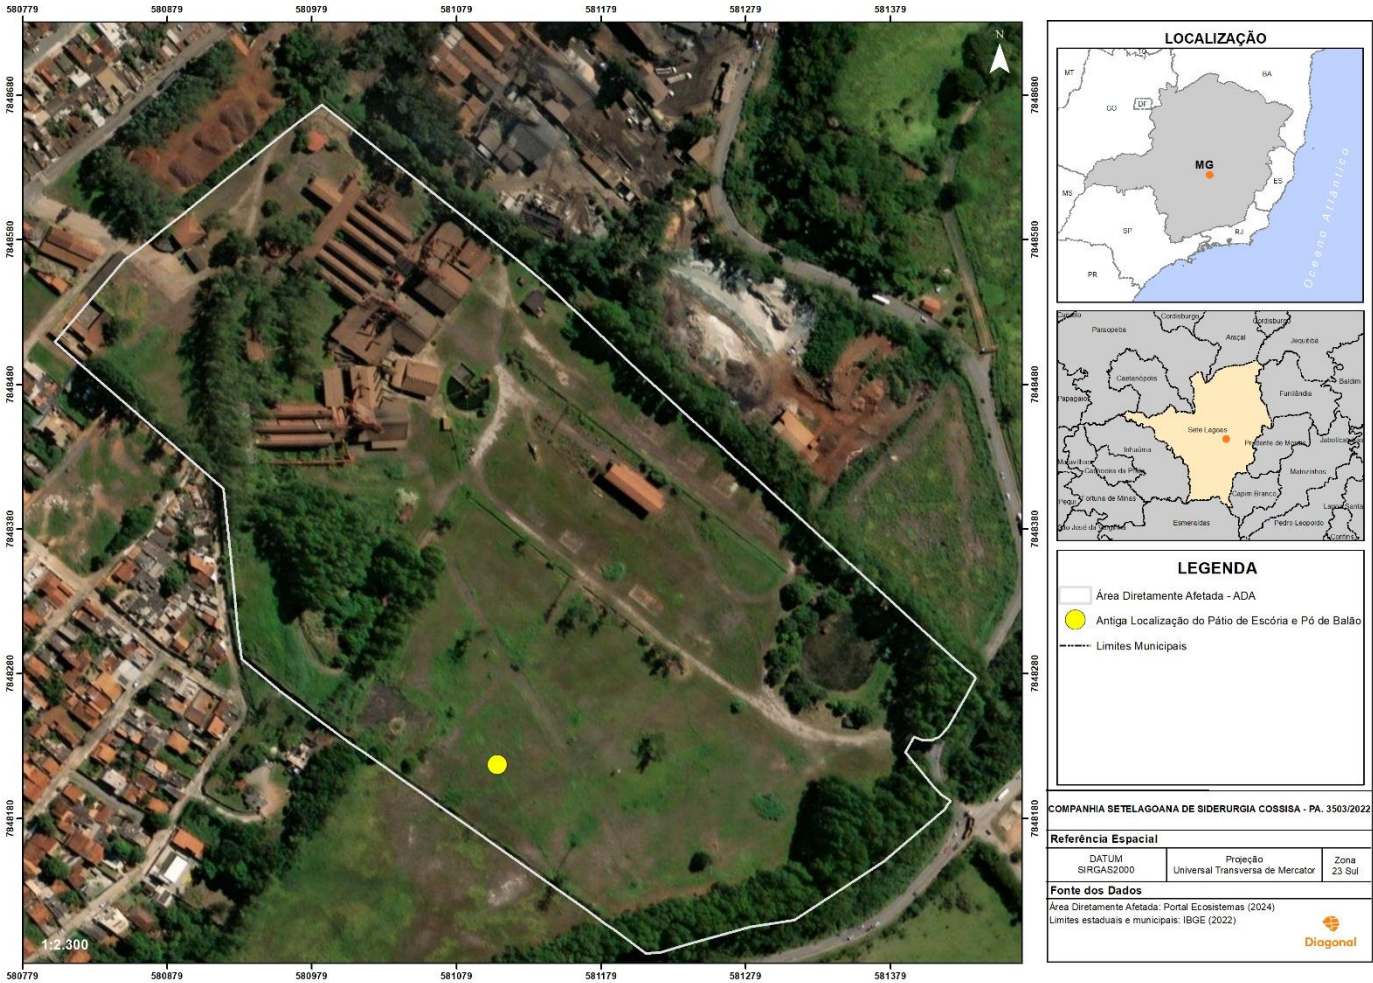
A área prevista para ser implantada a pilha de escória corresponde ao pátio localizado na porção sudoeste da área do empreendimento. Atualmente encontra-se coberto por camada de vegetação graminosa, que recebe manutenção periódica (Figura 16).

Figura 16: Local onde se localizava o pátio de depósito de escória e pó de balão.

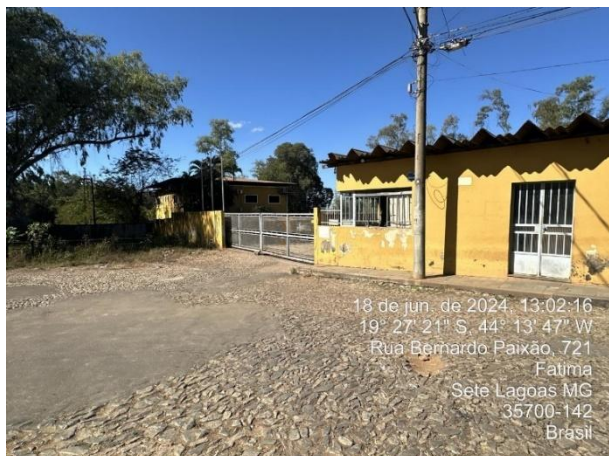
O empreendimento está localizado na área urbana, endereço Rua Bernardo Paixão, 900, Bairro São João, em Sete Lagoas/MG. Foi relatado pela consultora que o parque foi instalado em área que, no passado, era distrito industrial, e posteriormente à medida que a urbanização do município ocorreu, se tornou área urbana (Foto 1 e Foto 2).

Foto 1: Fachada da entrada do empreendimento COSSISA

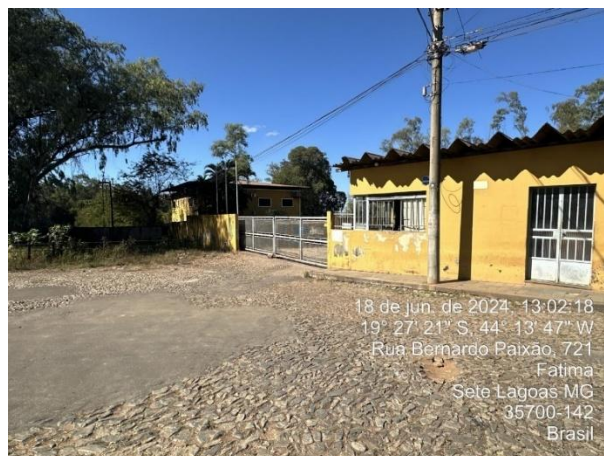
Foto 2: Entrada do empreendimento no final da via pública.

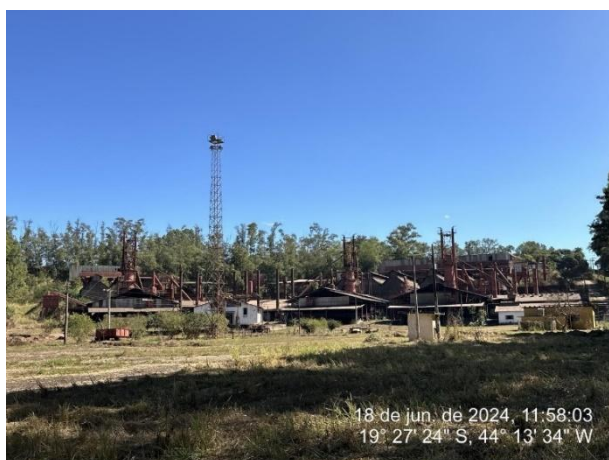
O empreendimento possui três altos-fornos (Foto 3, Foto 4, Foto 5 e Foto 6), os quais estão paralisados desde 2008. A capacidade produtiva dos altos-fornos soma total de 750 ton/dia, sendo 250 ton/dia a capacidade individual de cada um deles. A quantidade média estimada de escória gerada por tonelada de gusa produzido é de 150 Kg/ton (dados de 2008), de acordo com o empreendedor.

Foto 3: Altos-fornos da empresa COSSISA

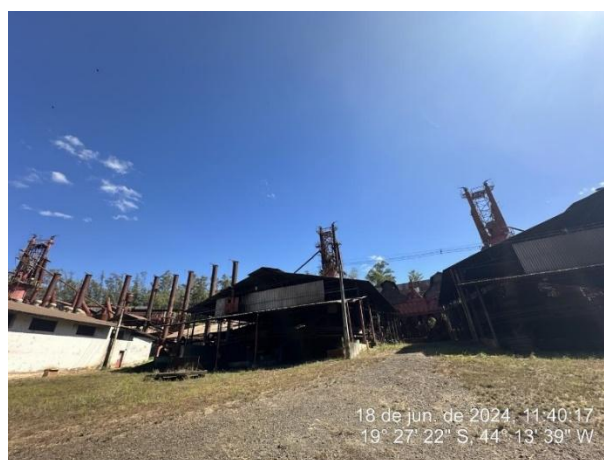
Foto 4: Altos-fornos da empresa COSSISA

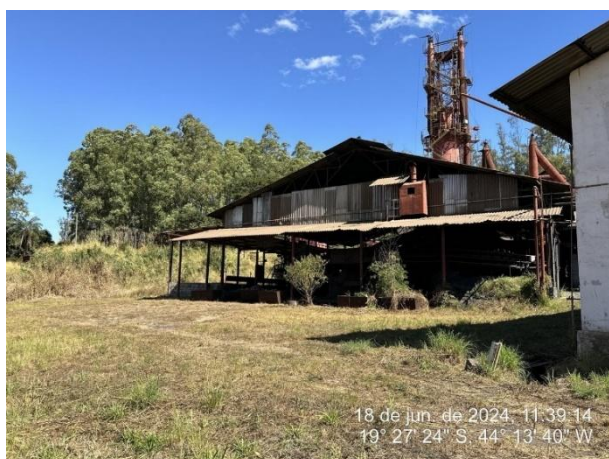
Foto 5: Alto-forno 01 da empresa COSSISA

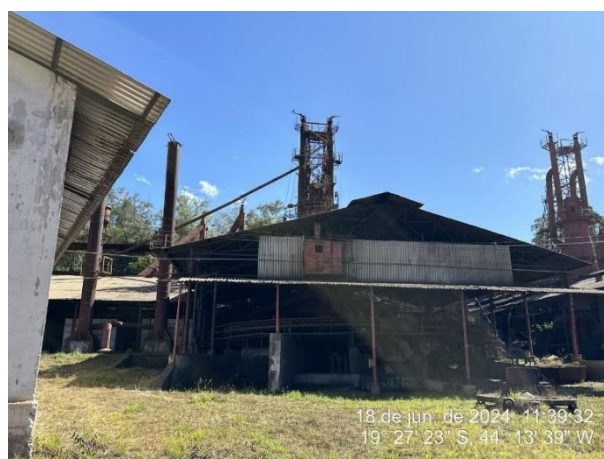
Foto 6: Altos-fornos 02 e 03 da empresa COSSISA

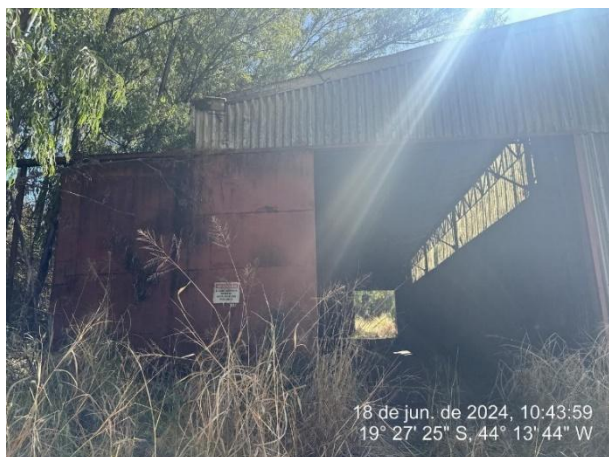
Os altos-fornos são abastecidos através de dois galpões de carvão (Foto 7, Foto 8, Foto 9 e Foto 10).

Foto 7: Galpão de carvão

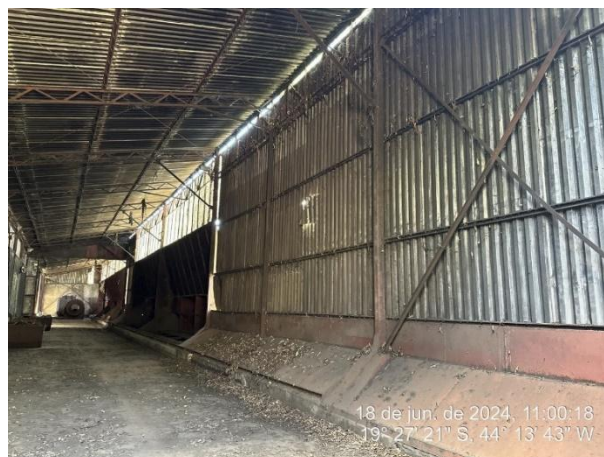
Foto 8: Galpão de carvão

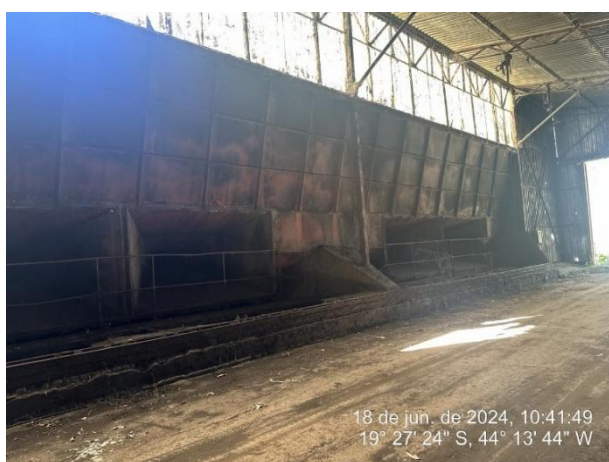
Foto 9: Local onde ocorre a descarga do carvão, dentro do galpão de carvão

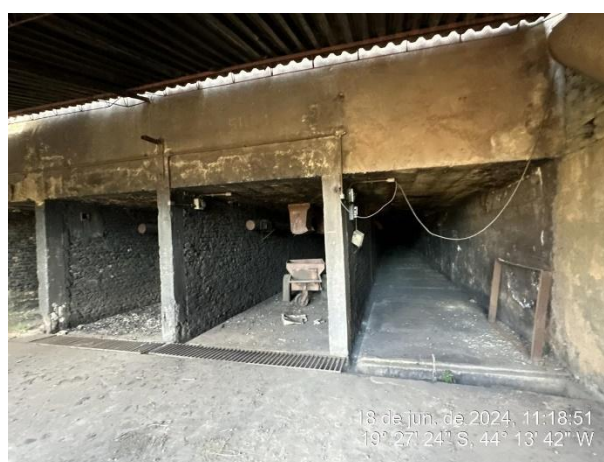
Foto 10: Parte inferior ao galpão de carvão, onde o operador manualmente carrega o carvão para inseri-lo no sistema do alto-forno

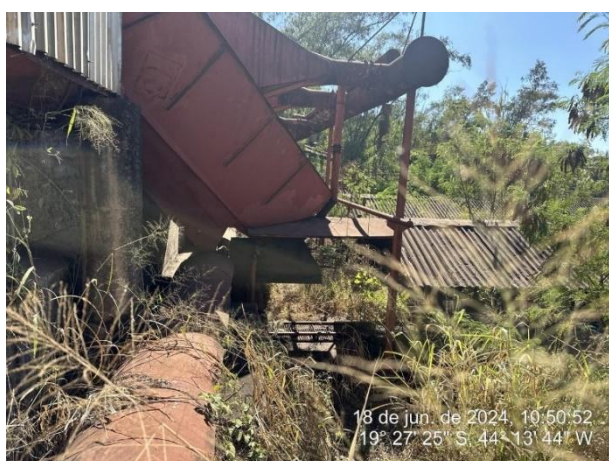
Durante a vistoria o empreendedor demonstrou que os três altos-fornos possuem controles de emissões como: sistema de exaustão do galpão de carvão, lavadores de gás, filtros de manga balão gravimétrico e enclausuramento na maioria das suas estruturas (Foto 11, Foto 12, Foto 13 e Foto 14). Foram verificadas as áreas de descarga de minério que de acordo com o empreendedor encontra-se em condições de operação (Foto 15 e Foto 16).

Foto 11: Parte do sistema de exaustão de descarregamento de carvão

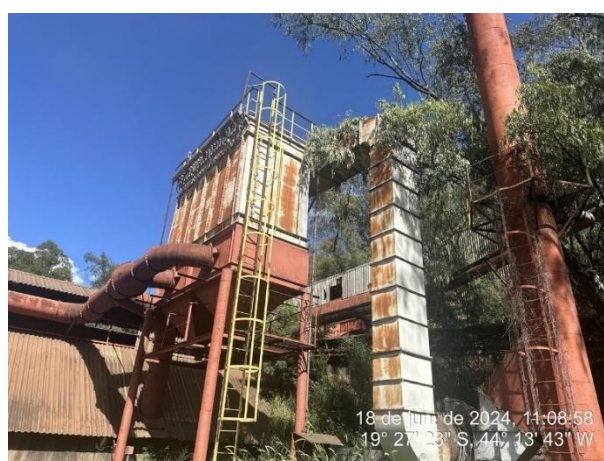
Foto 12: Filtro de mangas que contempla sistema de descarga de carvão e também do sistema de peneiramento do carvão do alto-forno 03

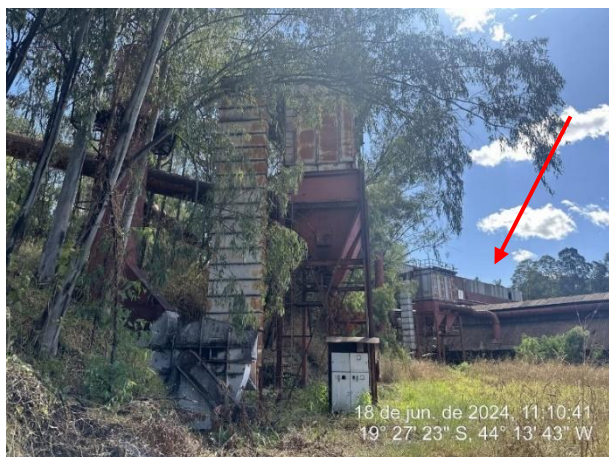
Foto 13: Filtro de mangas que contempla sistema de descarga de carvão e também do sistema de peneiramento do carvão do alto-forno 02, e indicado por seta ao fundo está o mesmo sistema, mas do alto-forno 01

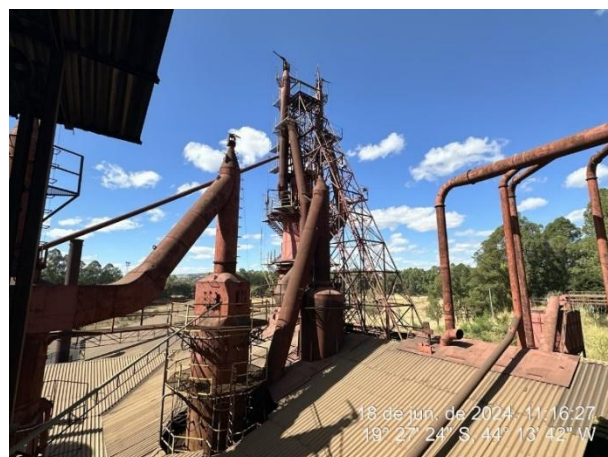
Foto 14: Vista da parte de cima da estrutura, evidenciando parte do sistema dos exaustores do complexo do alto-forno

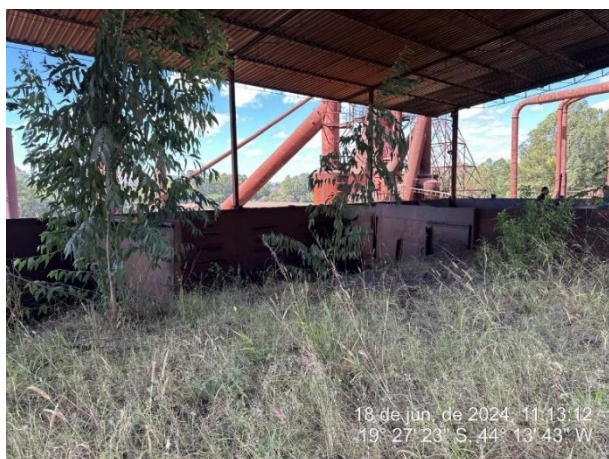
Foto 15: Área de descarregamento de minério

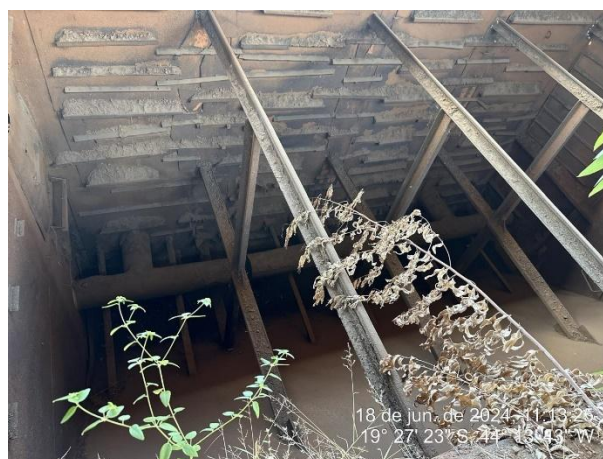
Foto 16: Vista interna do local de descarregamento de minério.

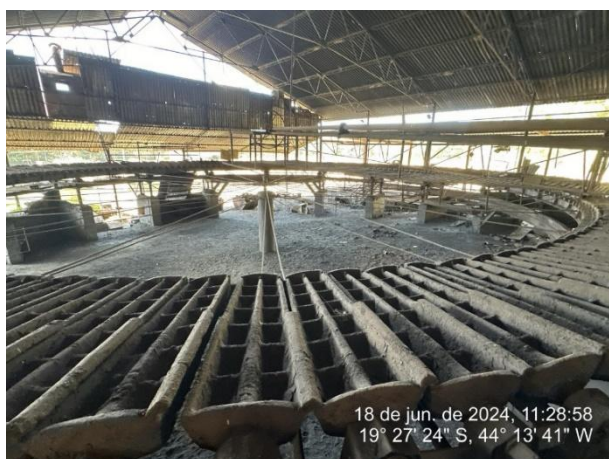
A Cossisa possui um rodeio para cada alto-forno (Foto 17), os quais são destinados à realização da fabricação dos lingotes de ferro gusa. A lubrificação nas formas (lingoteiras) é prevista para ser realizada com grafite. Durante a vistoria foi possível notar que, no piso sem pavimento no interior do rodeio, há resquícios de grafite utilizado no passado, não sendo verificado armazenamento, nos locais destinados a este fim (Foto 18).

Foto 17: Área do rodeio do empreendimento

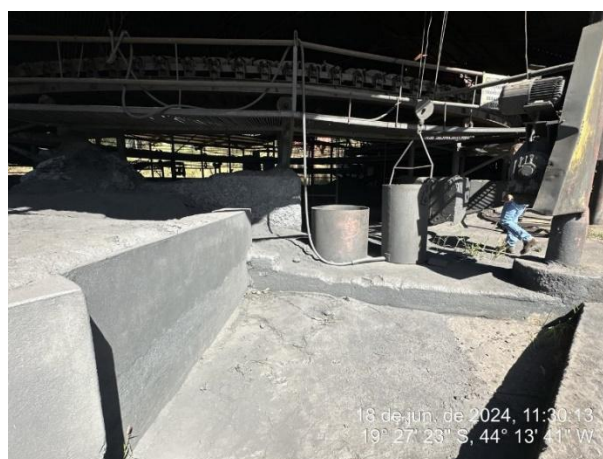
Foto 18: Local o qual armazenava grafite para lubrificar as lingoteiras

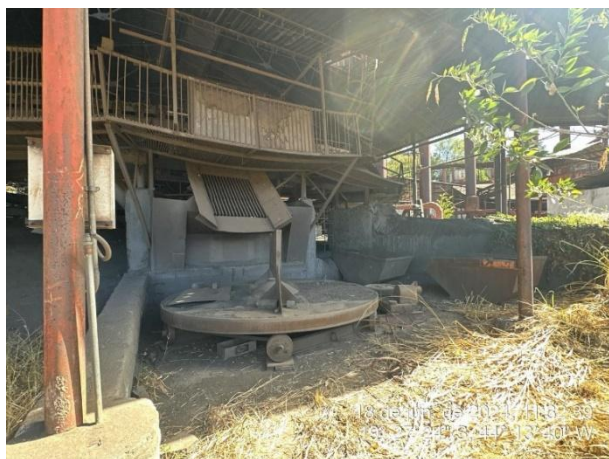
De acordo com o empreendedor, os lingotes quando desprendidos da lingoteira, são dispostos em caçambas apoiadas em estrutura circular (Foto 19) e posteriormente levados para o pátio (Foto 20) o qual os mesmos passavam pelo esfriamento, de forma natural.

Foto 19: Ponto de descarregamento dos lingotes

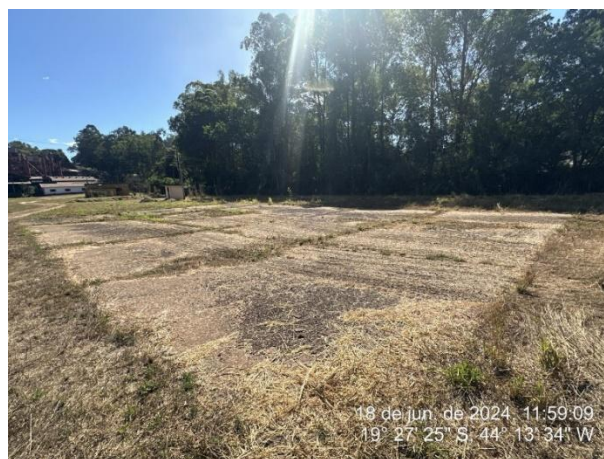
Foto 20: Pátio onde era depositado os lingotes para resfriamento

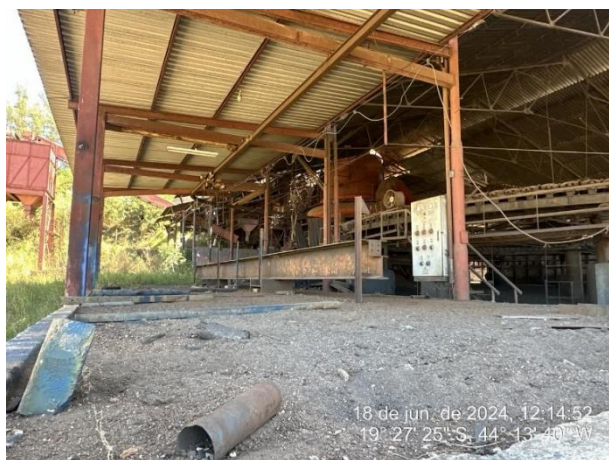
Ao lado da área do rodeio há um local destinado à realização da fundição, que é objeto de licenciamento do processo associado à presente vistoria. O local é pavimentado e coberto, e já possuía parte da estrutura que será utilizada nessa etapa (Foto 21 e Foto 22).

Foto 21: Galpão de realização da fundição

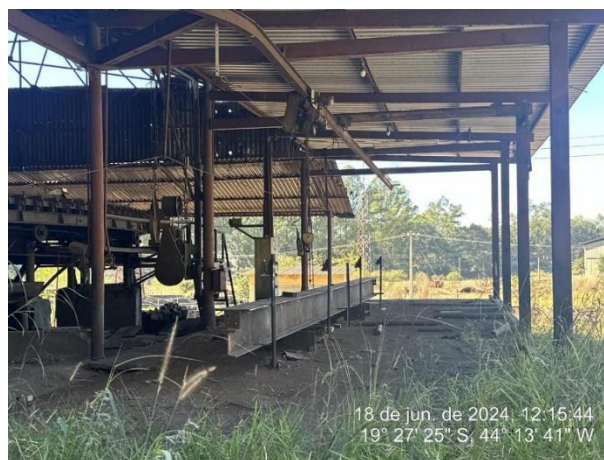
Foto 22: Galpão de realização da fundição

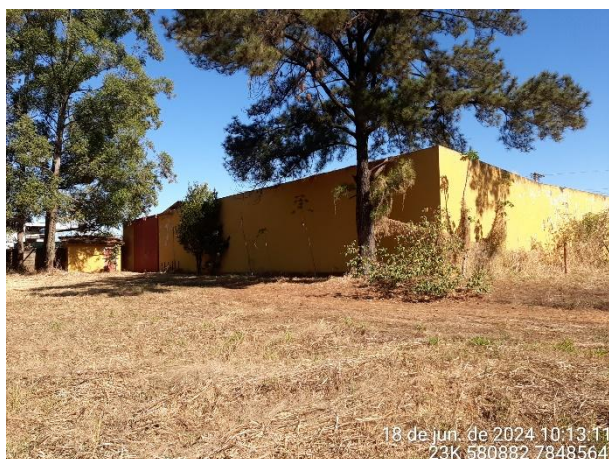
O empreendimento conta com área de oficina mecânica já construída. Em vistoria, constatou-se que a oficina mecânica é composta por áreas cobertas e descobertas, com pavimentação em concreto que apresenta trincas e desgaste, necessitando de manutenção antes do início das operações. A área possui sistema de canaletas coletoras de efluentes conectadas à CSAO; contudo, este sistema não contempla a totalidade da oficina. Não foi possível verificar a condição da caixa separadora, uma vez que a tampa de concreto se encontrava presa e, devido à inoperância da oficina no momento da vistoria, não houve possibilidade de remoção.

Durante a vistoria foi visto que o empreendimento possui uma oficina mecânica localizada na porção noroeste da área operacional, próximo a portaria principal do empreendimento (Foto 23).

Foto 23: Área da oficina mecânica

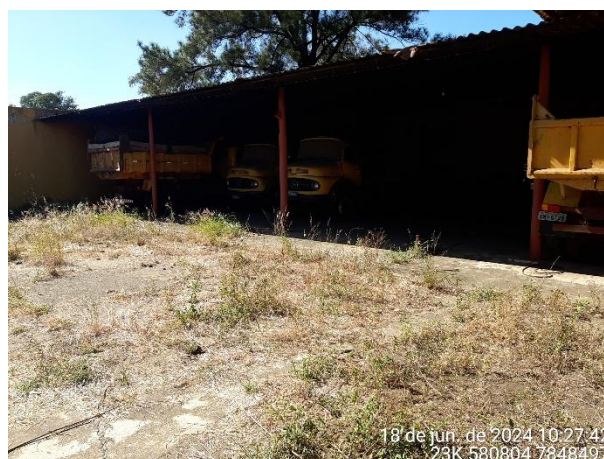
Foto 24: Parte da oficina mostrando a área coberta e porção central sem cobertura com pavimento de concreto

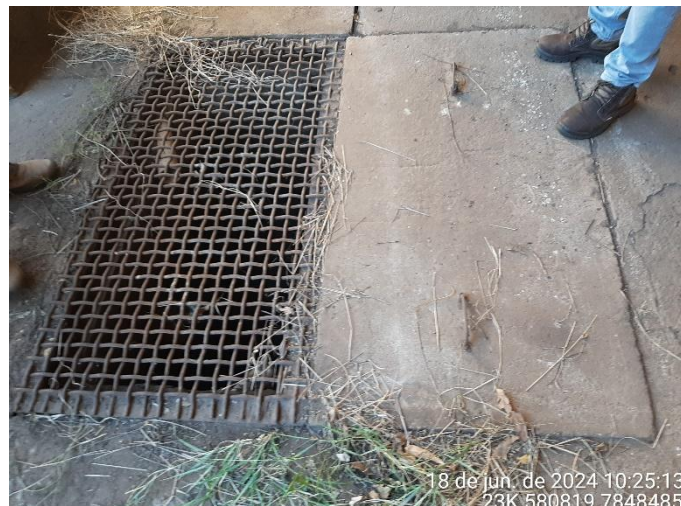
Foto 26: CSAO oficina mecânica

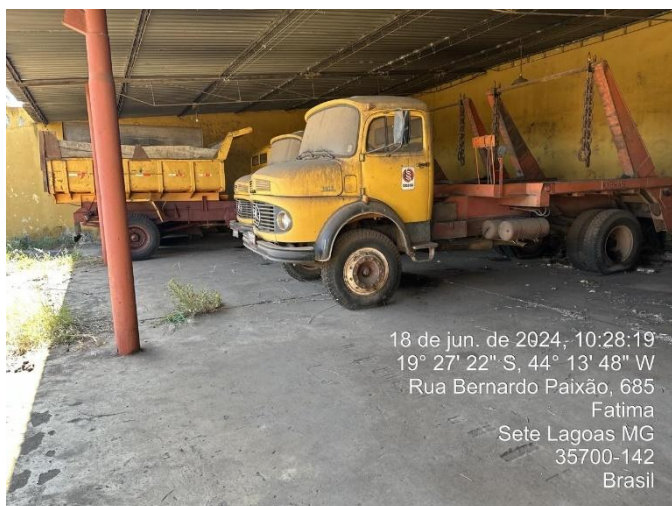
Foto 27: Área de manutenção da oficina mecânica

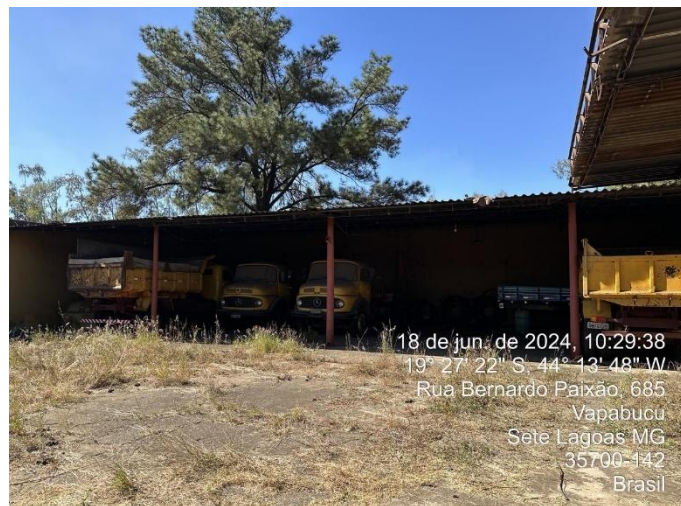
Foto 28: Área de manutenção da oficina mecânica

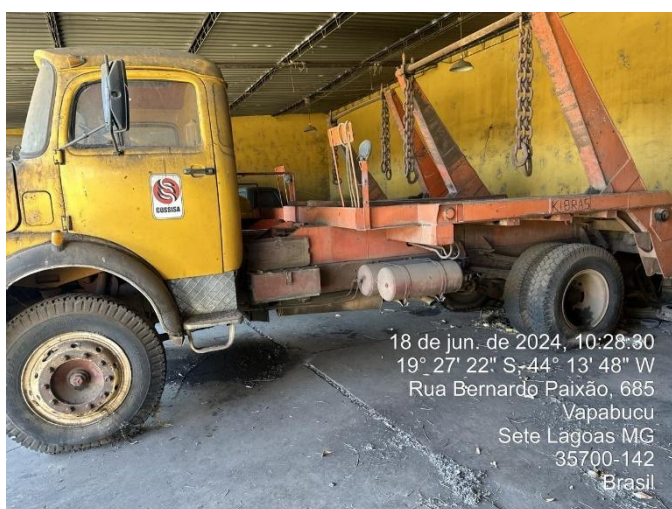
Foto 29: Mancha de óleo advinda de vazamento de veículo estacionado na oficina

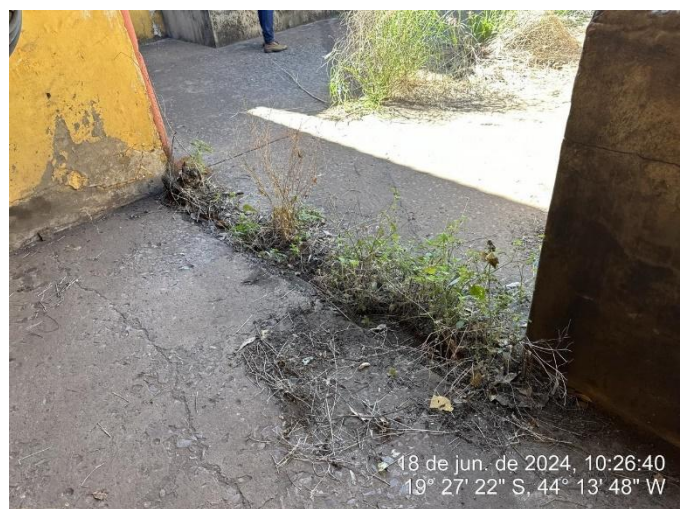
Foto 34: Situação atual da canaleta que contempla área do lavador de veículos

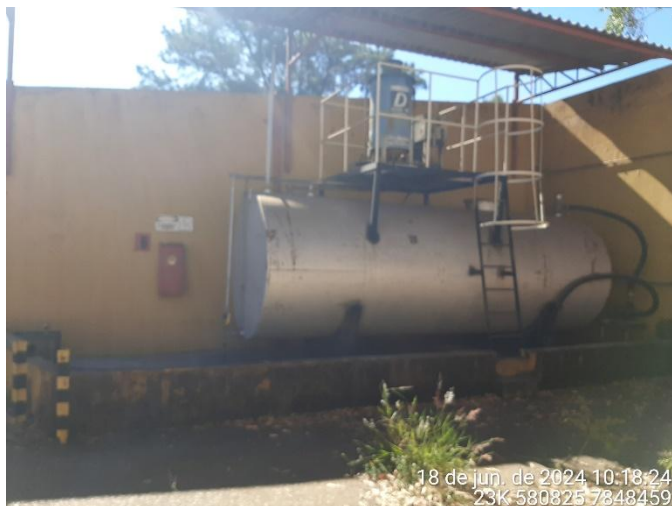
O posto de abastecimento faz parte do complexo da oficina mecânica, sob as coordenadas geográficas 19° 27' 23" S, 44° 13' 48" W. Segundo o empreendedor, o tanque de abastecimento possui capacidade de 15m³, mas o mesmo informou que não tem certeza de tal informação (Foto 39).

Foto 39: Ponto de abastecimento localizado dentro do galpão oficina mecânica

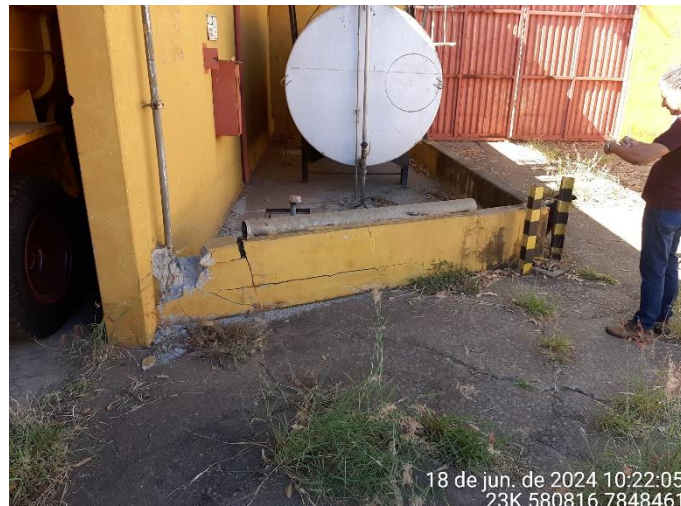
Foto 40: Bacia de contenção do tanque de combustível com parte da estrutura quebrada. A frente na foto a pista de abastecimento.

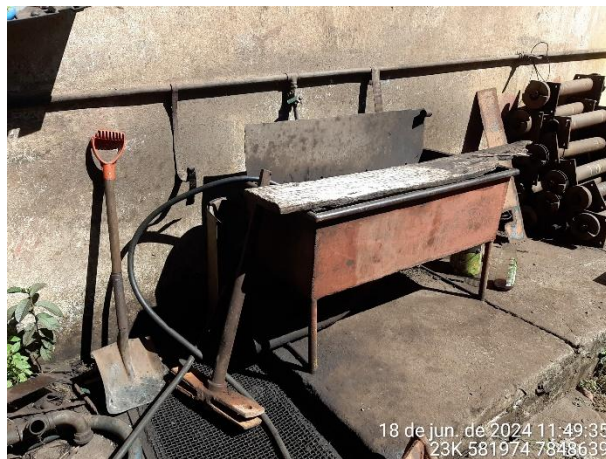
Nas laterais deste galpão foram encontrados locais utilizados como serralheria (Foto 49) e tanque de lavagem de peças (Foto 50). Este tanque tem parte do efluente direcionado para CSAO localizada ao lado (Foto 51), porém é de fácil percepção que parte do efluente está escoando para fora do tanque, cobrindo parte da área concretada e atingindo o solo, assim como foram verificados depósitos irregulares de sucatas contaminadas ao lado da CSAO do tanque de lavagem de peças (Foto 52).

Foto 50: Tanque de lavagem de peças.

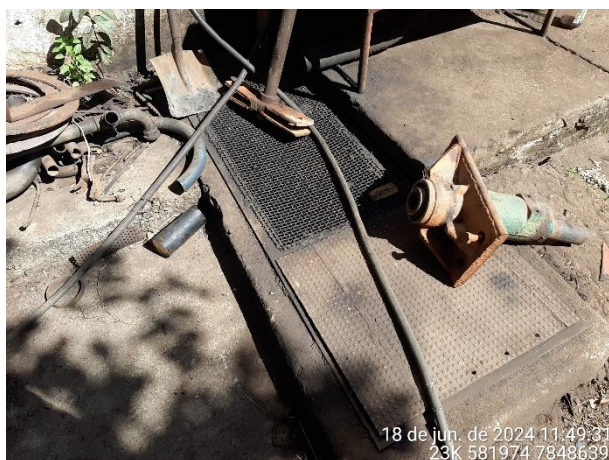
Como a vistoria foi realizada com o empreendimento paralisado já há muitos anos, não foi possível constatar quaisquer anormalidades em suas emissões, assim como na geração dos efluentes líquidos advindos da operação. De toda forma, ressalta-se que o empreendimento conta com duas caixas separadoras de água e óleo – CSAO, sendo uma para atender oficina mecânica (Foto 25 e Foto 26) e outra para atender a lavagem de peças na oficina industrial (Foto 51). O empreendedor não soube informar como se dá a descarga do sistema das CSAO.

Foto 51: CSAO do tanque de lavagem de peças. É possível verificar indícios de extravasamento de efluente para fora da área de lavagem e escorrendo para dentro da caixa.

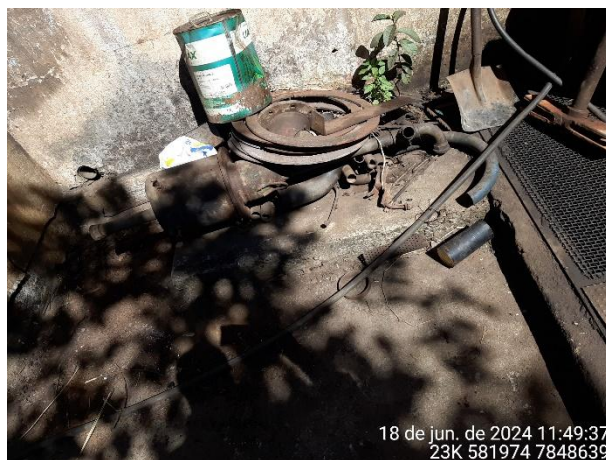
Foto 52: Sucatas contaminadas dispostas ao lado da CSAO do tanque de lavagem de peças.

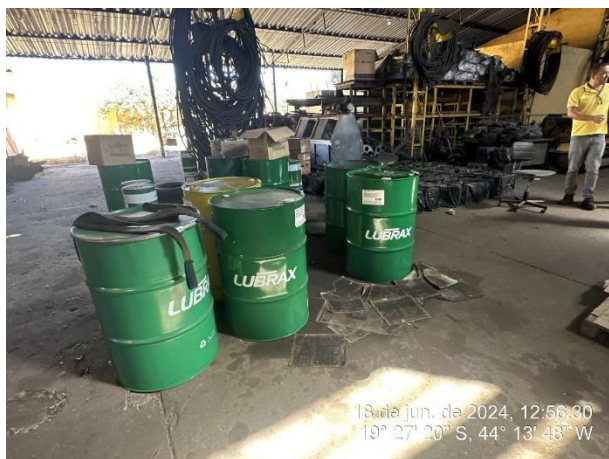
Os tambores de óleo se encontravam fora de paletes, estando dispostos diretamente sobre o piso. Mas não há nenhuma canaleta ou outra contenção para eventuais casos que possam ocorrer vazamentos desses insumos (Foto 55). Da mesma forma, foi verificado a ausência de CSAO para receber quaisquer efluentes gerados nesse local.

Foto 55: Tambores de óleo fora de paletes

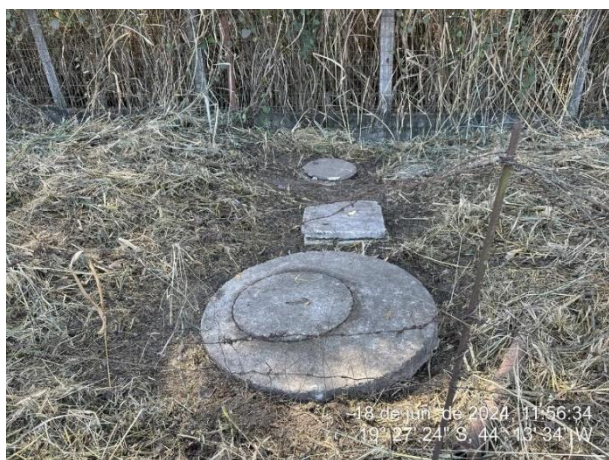
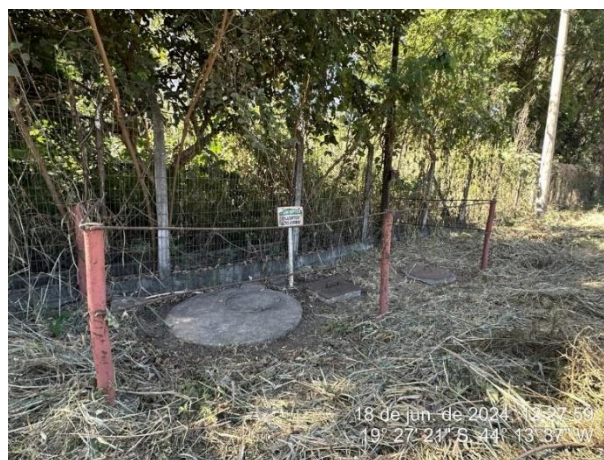
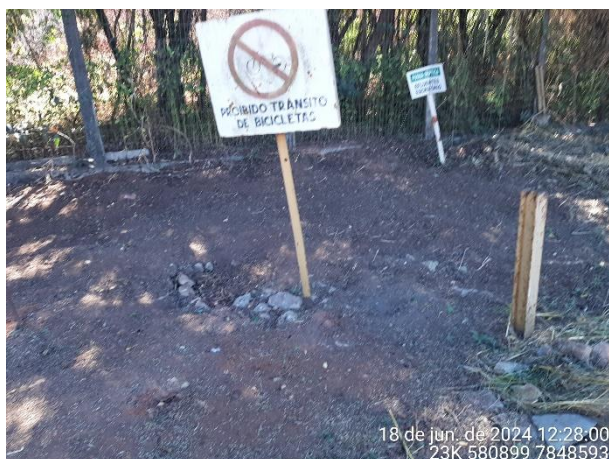
Foram verificadas três fossas para receberem efluentes sanitários (Foto 57, Foto 58 e Foto 59), que de acordo com o empreendedor funcionam com o sistema filtro-sumidouro. A fossa séptica que recebe os efluentes da área de recepção dos funcionários e estacionamento de bicicletas está toda coberta de terra (Foto 60), não sendo possível evidenciar a sua localização precisa. O empreendedor deverá regularizar esta situação retirando o material que foi depositado sobre as tampas da fossa deixando-as visíveis de fácil abertura.

Foto 57: Fossa que recebe efluente do banheiro localizado na oficina mecânica

Foto 58: Fossa próximo ao antigo refeitório

Foto 59: Fossa que recebe efluente do banheiro localizado na recepção dos funcionários e estacionamento de bicicletas.

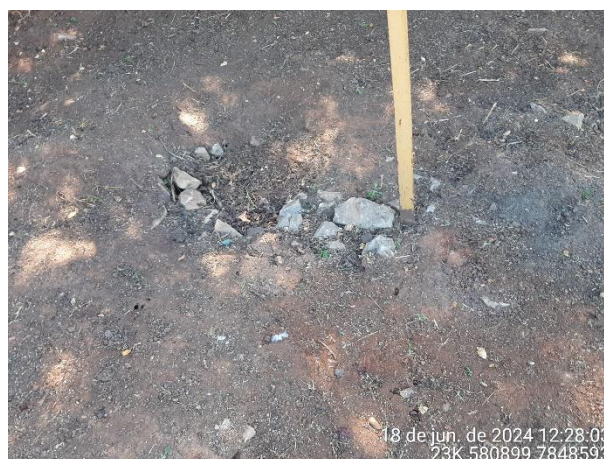
Foto 60: Detalhe demonstrando que as tampas da fossa se encontram totalmente coberta por terra.

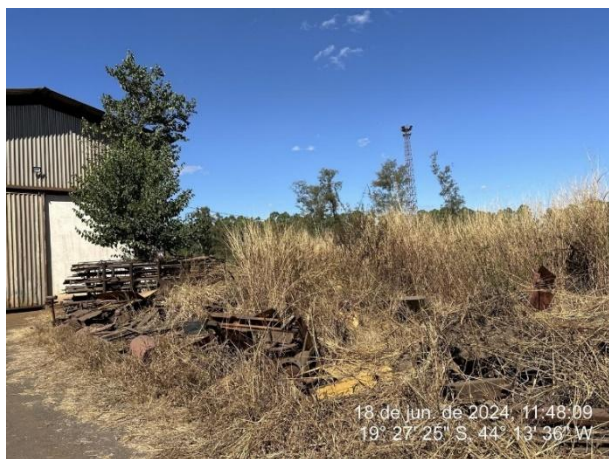
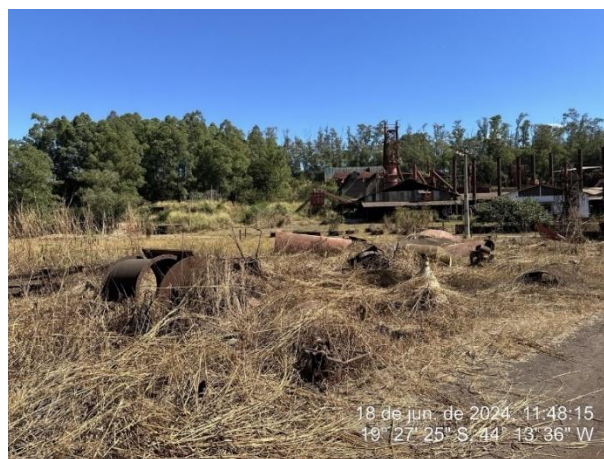
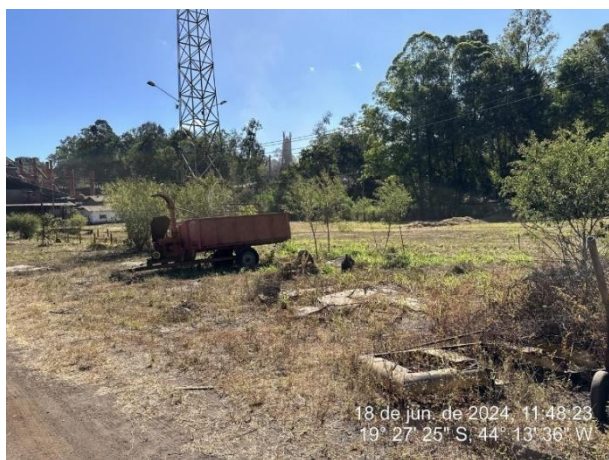
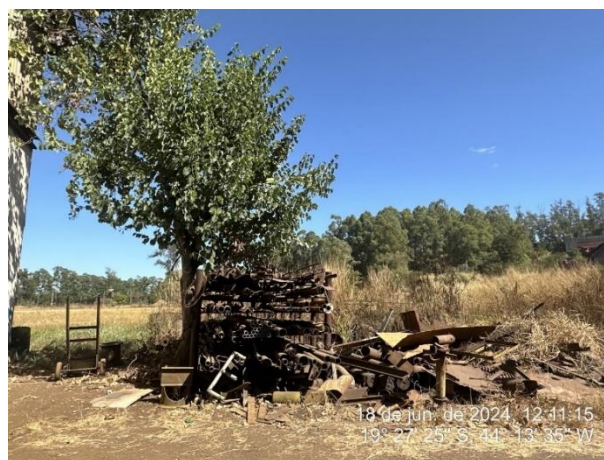
Por fim, há no empreendimento sucata metálica acondicionada diretamente no solo, em área aberta, misturada com materiais que seriam utilizados na retomada das operações da empresa (Foto 61, Foto 62, Foto 63 e Foto 64).

Foto 61: Sucata metálica disposta diretamente no solo

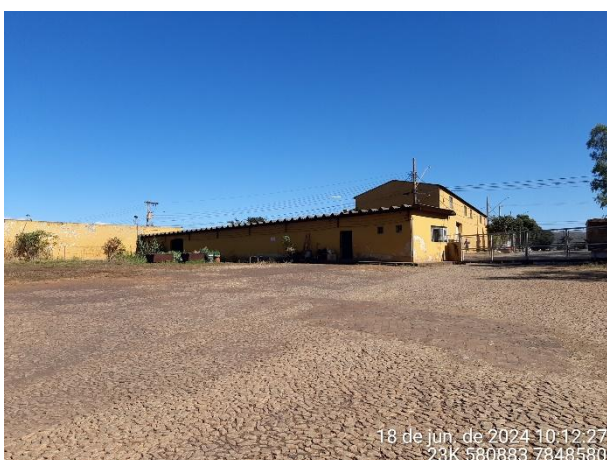
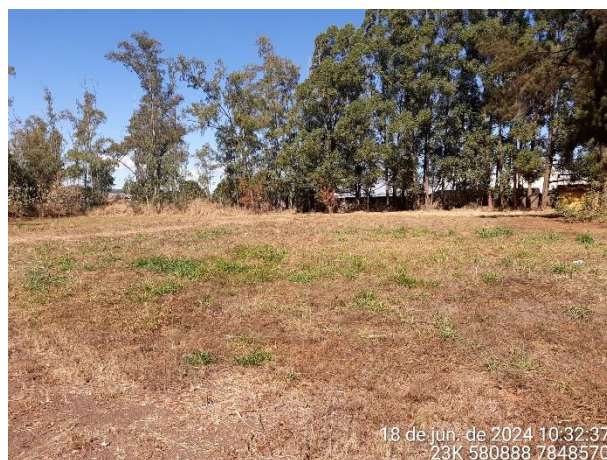
A entrada do empreendimento se dá próxima na porção noroeste da ADA do empreendimento, onde foi observado sistema de drenagem associado à área do estacionamento e movimentação de insumos (Foto 69) e pátio previsto para receber minério (Foto 70). No momento da inspeção, as calhas estavam recobertas por capim, atestando falta de manutenção.

Foto 69: Pátio de estacionamento e movimentação de insumos.

Foto 70: Área destinada ao pátio de minério.

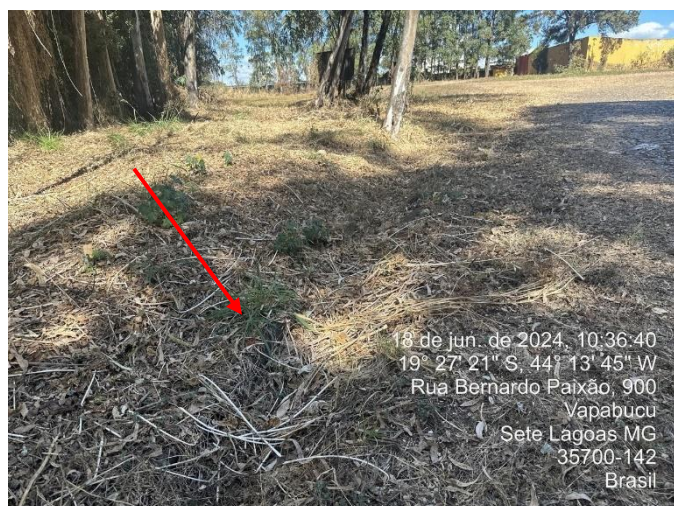
desse sistema se encontrava com acúmulo de folhas dentro das canaletas, o que impediu até mesmo que fosse possível ter uma visualização melhor durante a vistoria (Foto 71, Foto 72, Foto 73, Foto 74 e Foto 76). Parte do sistema que fica em local pavimentado apresentou boas condições de conservação (Foto 75).

Foto 71: Canaletas do sistema de drenagem próximo ao escritório, com acúmulo de folhas

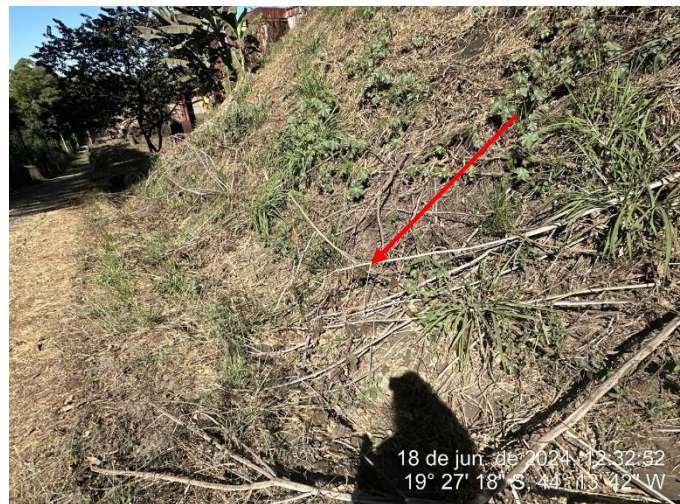
Foto 76: Canaletas do sistema de drenagem próximo à via de acesso ao poço artesiano

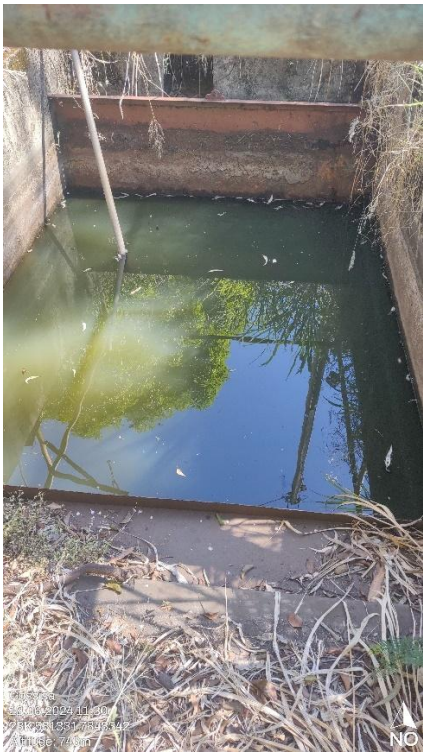
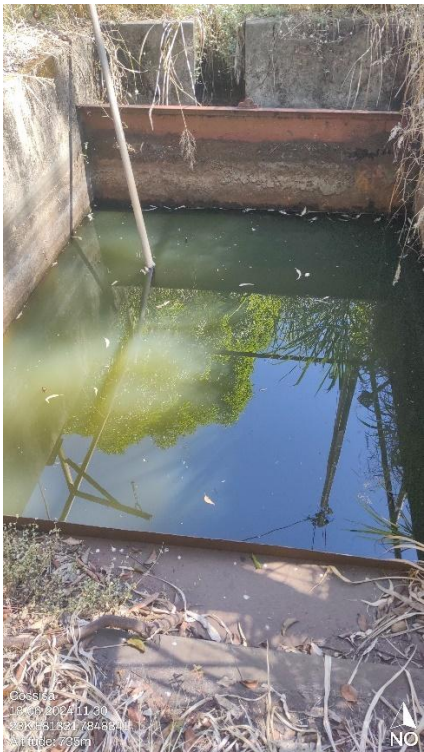
Toda a água que cai no sistema de drenagem passa por um tanque de decantação (Foto 77) e o efluente é direcionado para uma bacia de contenção (Foto 81) e dia acordo com o empreendedor e pela evidência da existência de uma bomba de água no centro da bacia (Foto 82), esta água acumulada retorna para o sistema operacional. Verificou-se que por estar há muito tempo inoperante, a bacia de decantação encontra-se coberta por vegetação graminosa (Foto 81 e Foto 82).

Foto 77: Bacia de decantação que recebe todo o efluente pluvial do empreendimento

Foto 78: Bacia de decantação que recebe todo o efluente pluvial do empreendimento

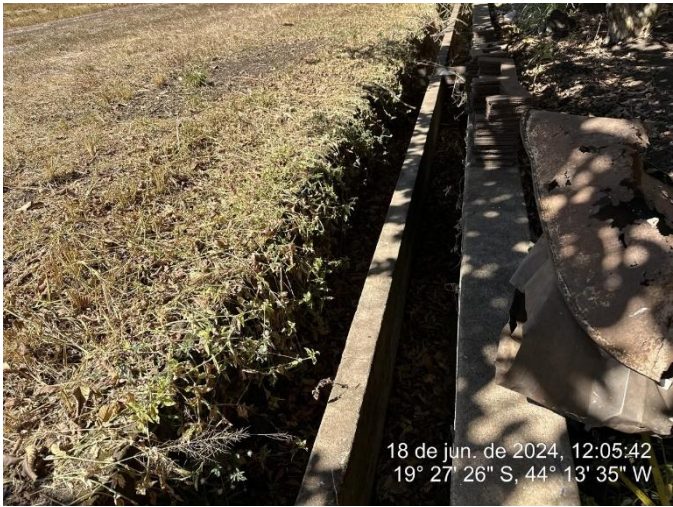
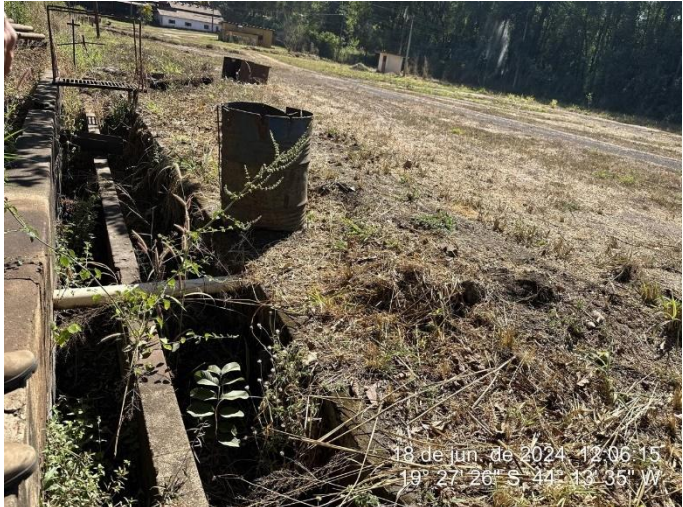
Parte do sistema das canaletas existentes no empreendimento se divide, dando a entender que há recebimento de tipos diferentes de efluentes (Foto 79 e Foto 80). Mas, para que a forma de disposição dos efluentes gerados na Cossisa seja melhor entendido, será solicitado ao empreendedor o projeto de todos os sistemas de tratamento de efluentes, visto que não foi esclarecido tais pontos em vistoria.

Foto 79: Canaletas do sistema de drenagem com divisão central

Foto 80: Canaletas do sistema de drenagem com divisão central

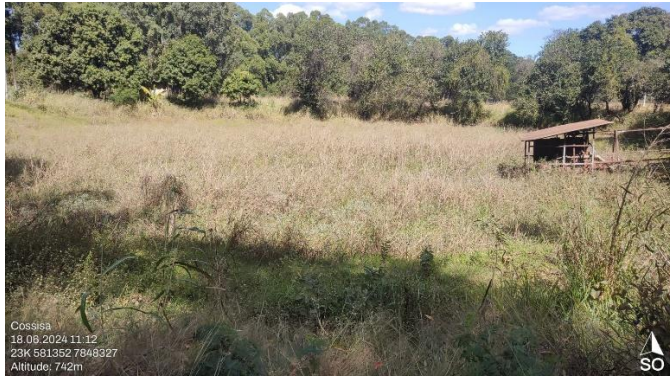
Foto 81: Bacia de decantação da água pluvial e de aspersão de vias e pátios.

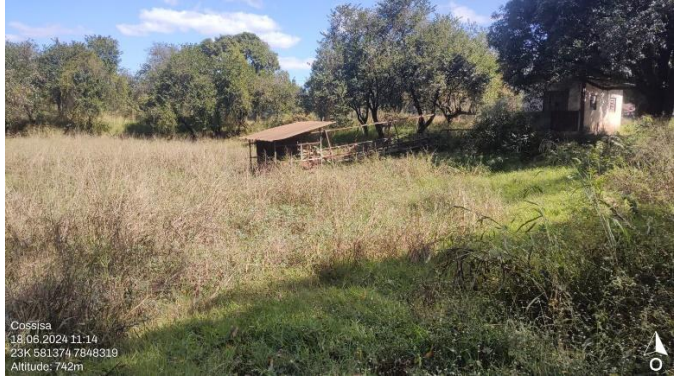
Foto 82: Estrutura onde fica localizada a bomba do sistema de retorno da água ao processo.

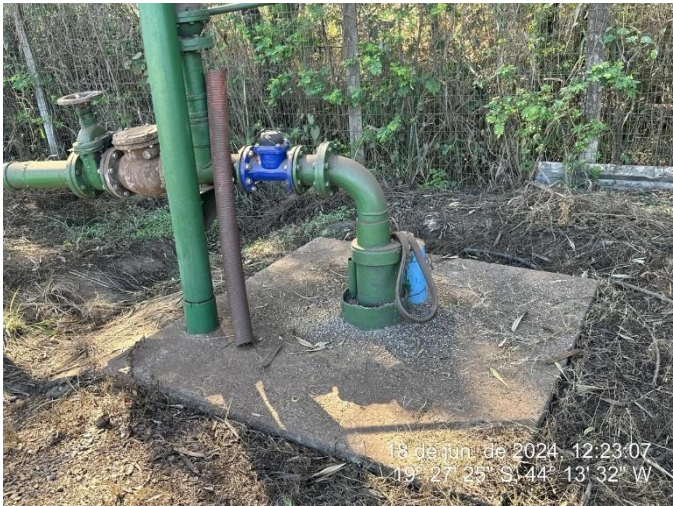
Foto 83: Poço artesiano

O empreendimento possui 01 (um) poço artesiano, com sua outorga válida e com certificado emitido em outubro de 2023, conforme informado pelo empreendedor. Durante a vistoria foi observado que o poço possui os equipamentos básicos que são exigidos, e também foi evidenciado planilha com as leituras de vazão e horas trabalhadas da bomba de captação (Foto 83, Foto 84, Foto 85 e Foto 86).

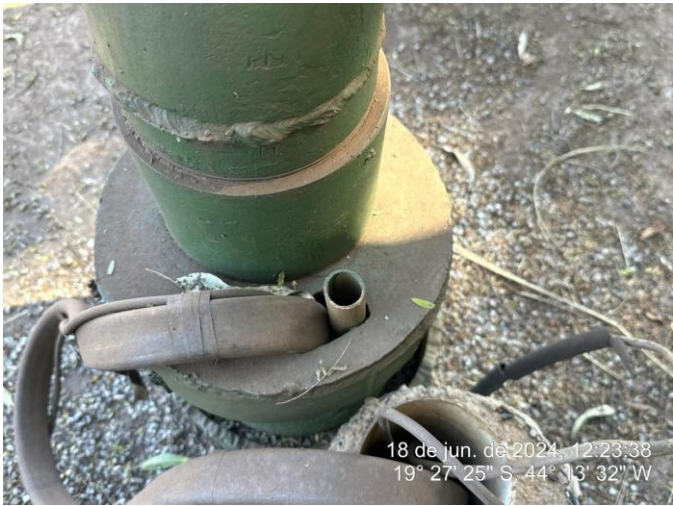
Foto 85: Entrada do tubo guia, sem tampa

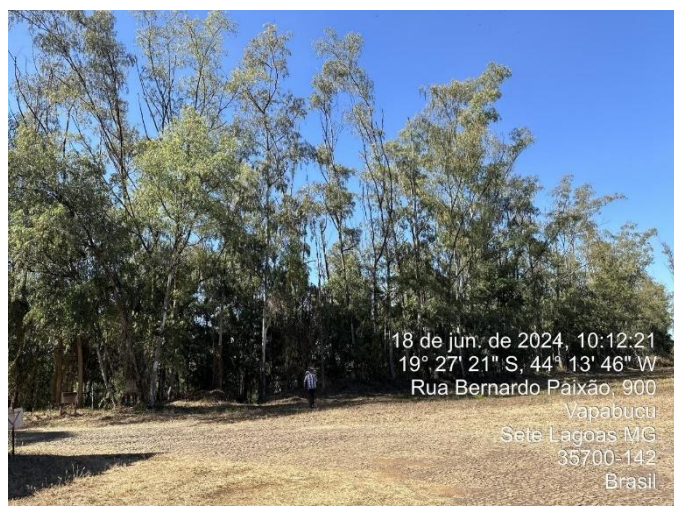
Durante a vistoria foi possível observar faixa de vegetação arbórea com predominância de indivíduos de eucalipto de grande porte dispostos em fileiras. Estas faixas de árvores apresentam baixo adensamento, principalmente no sub-bosque (Foto 87 e Foto 88). Estas características contribuem negativamente para a realização da função de barreira para a dispersão de particulado.

Foto 87: Cortina arbórea da COSSISA

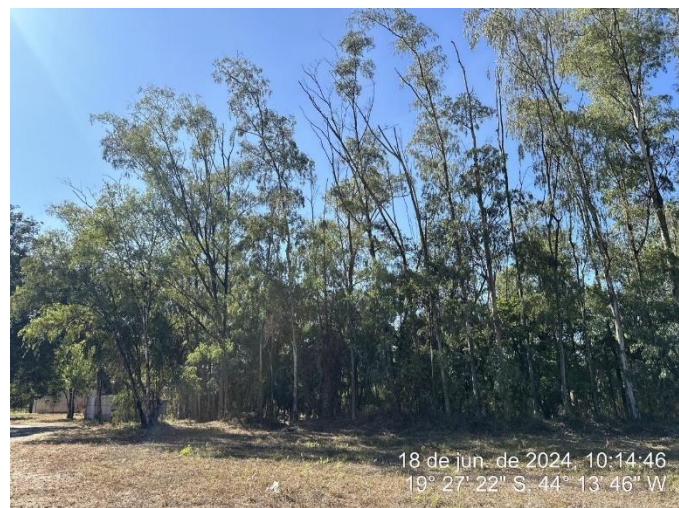
Foto 88: Cortina arbórea
