RELATÓRIO DE AUDITORIA DE BARRAGENS DE CONTENÇÃO DE VINHAÇA E ÁGUA RESIDUÁRIA DA EMPRESA LDC BIOENERGIA S.A. (NOME FANTASIA BIOSEV S.A.)

Contratante:	LDC Bioenergia S.A. (Biosev S.A.)
Natureza da Auditoria:	Avaliar a estabilidade das barragens inseridas no empreendimento
Estruturas Vistoriadas:	Reservatório IV Capoeira da Cana, Reservatório I Capoeira da Cana, Lagoa da Matinha, Reservatório da Casa de Bomba V Fazenda Souza, Reservatório da Casa de Bomba IV Fazenda Mundel, Reservatório da Casa de Bomba III Cisterna e Reservatório III Cisterna.
Data do Evento:	Atual
Data da Vistoria em Campo:	11 de agosto de 2015.
Auditor Signatário:	Fernando Barros Puperi. Engenheiro Geólogo CREAMG 119.908-D

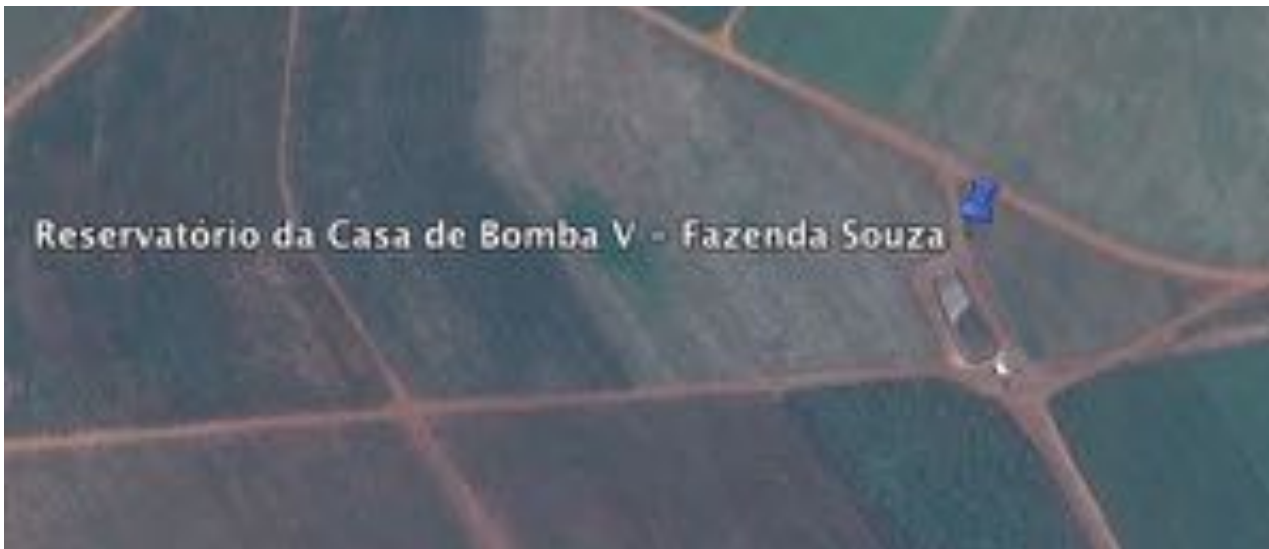
4.4-RESERVATÓRIO DA CASA DE BOMBA V FAZENDA SOUZA

O Reservatório da Casa de Bomba V Fazenda Souza recebe por bombeamento a vinhaça e água residuária do Reservatório da Casa de Bomba IV Fazenda Mundel e a encaminha por bombeamento à IRVavoura.

Está cercado, impermeabilizado por geomanta PAD. Foi construído através de escavação no solo e não possui taludes.

As condições de estabilidade são excelente, não tendo sido observado qualquer estrutura erosiva ou que evidencie movimento de massa, **concluindo que o barramento encontra-se estável**, sendo recomendado, como usual, **inspeções visuais quinzenais** visando identificar estruturas erosivas e de movimento de massa, **drenar do dreno testemunho** para identificação de vazamentos e, caso os sejam observados, drenagem de todo líquido barrado e **reforma na impermeabilização do reservatório**.

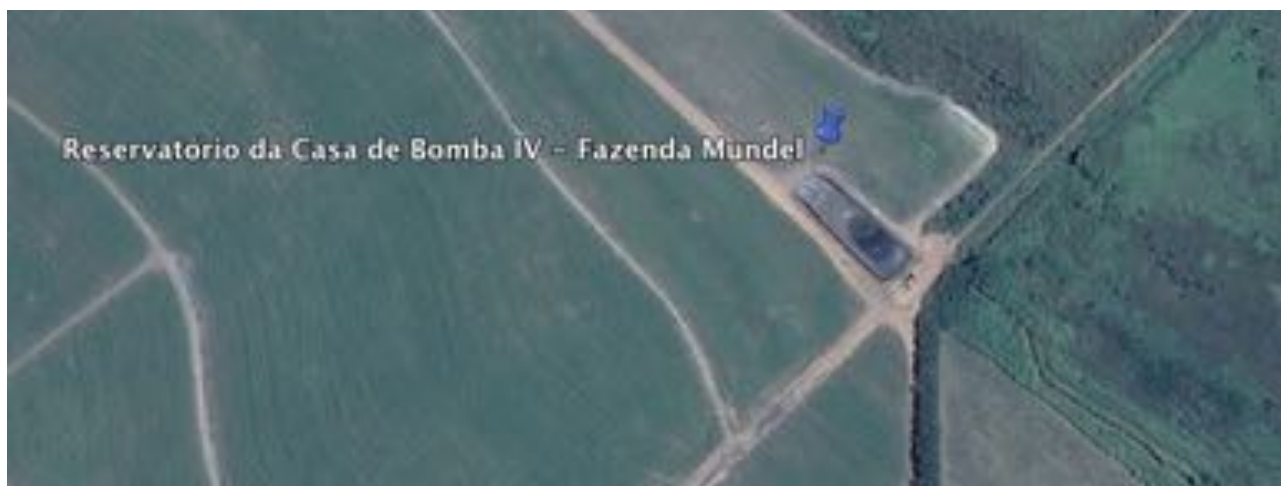
4.5-RESERVATÓRIO DA CASA DE BOMBA IV FAZENDA MUNDEL

O Reservatório da Casa de Bomba IV Fazenda Mundel recebe por bombeamento a vinhaça e água residuária e a encaminha por bombeamento à lavoura.

As condições de estabilidade são excelente, não tendo sido observado qualquer estrutura erosiva ou que evidencie movimento de massa, **concluindo que o barramento encontra-se estável**, sendo recomendado, como usual, **inspeções visuais quinzenais** visando identificar estruturas erosivas e de movimento de massa, **drenar do dreno testemunho** para identificação de vazamentos e, caso os sejam observados, drenagem de todo líquido barrado e **reforma na impermeabilização do reservatório**.

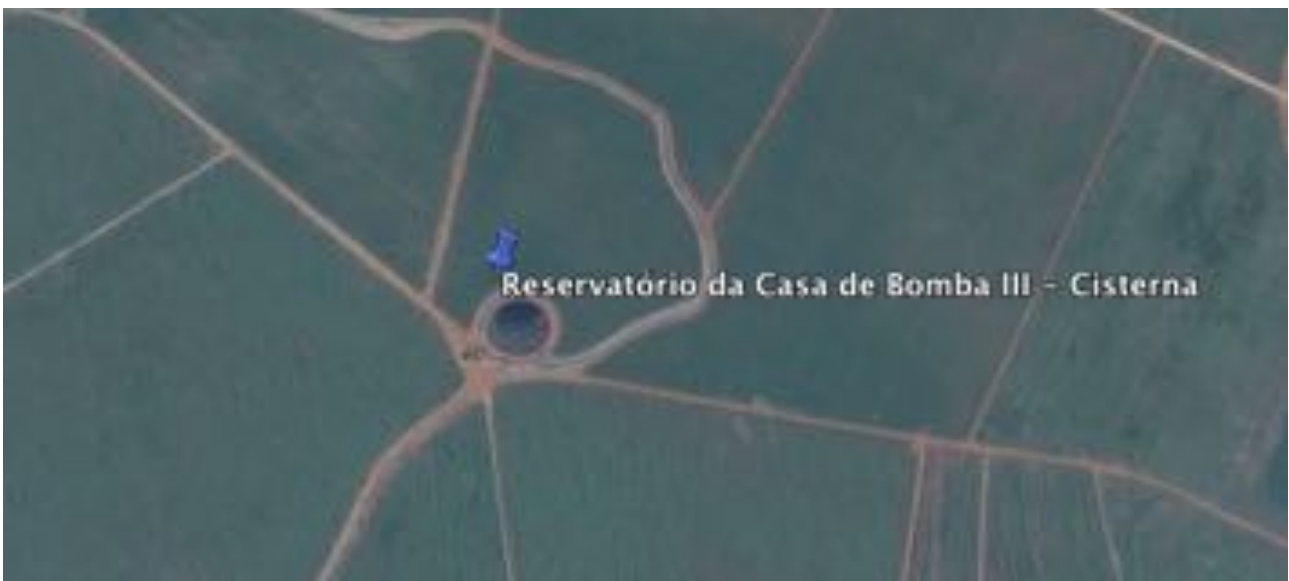
4.6-RESERVATÓRIO DA CASA DE BOMBA III CISTERNA

O Reservatório da Casa de Bomba III Cisterna recebe por bombeamento a vinhaça e água residuária e a encaminha por bombeamento à lavoura.

As condições de estabilidade são excelente, não tendo sido observado qualquer estrutura erosiva ou que evidencie movimento de massa, **concluindo que o barramento encontra-se estável**, sendo recomendado, como usual, **inspeções visuais quinzenais** visando identificar estruturas erosivas e de movimento de massa, **reforço no plantio de gramíneas** no talude jusante, **tampar com solo local os buracos de tatu**, **drenar do dreno testemunho** para identificação de vazamentos e, caso os sejam observados, drenagem de todo líquido barrado e **reforma na impermeabilização do reservatório**.

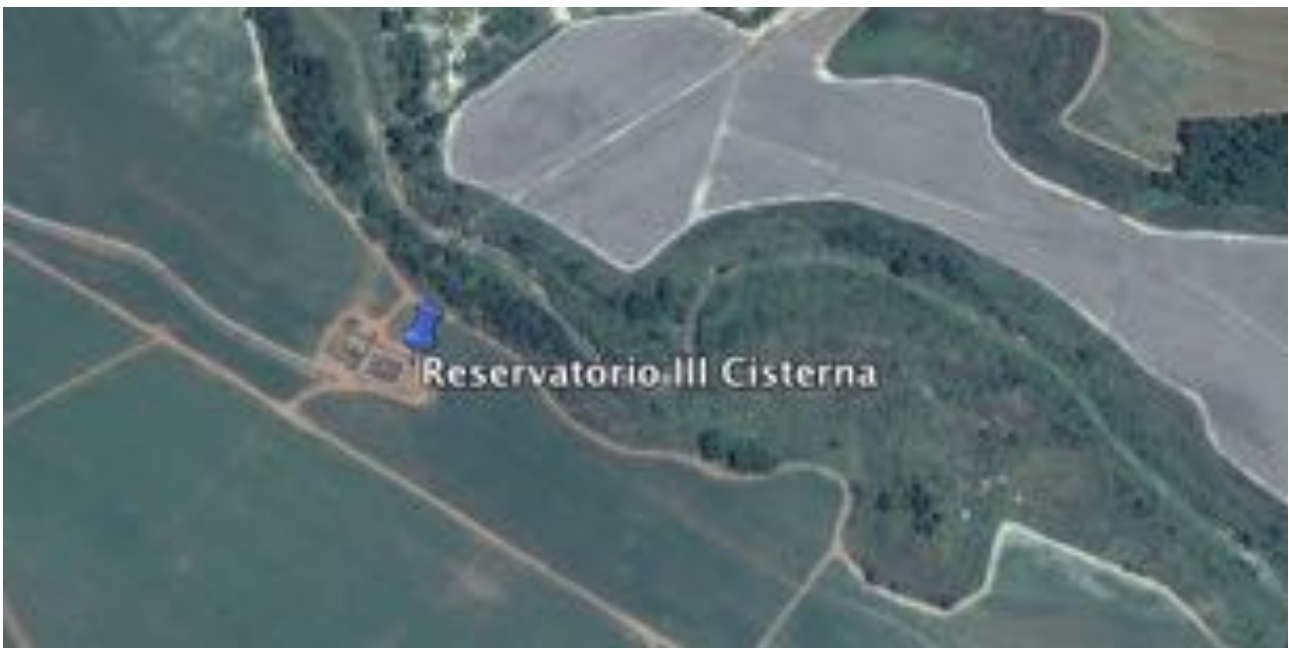
4.7-RESERVATÓRIO III CISTERNA

O Reservatório III Cisterna recebe por bombeamento a vinhaça e água residuária e a encaminha por bombeamento à lavoura.

Está cercado, impermeabilizado por geomanta PAD e possui seus taludes vegetados por gramíneas. Foi identificado sulco erosivo em estágio inicial no talude jusante e o dreno testemunho encontra-se inundado pelo líquido barrado.

As condições de estabilidade são excelente, não tendo sido observado qualquer estrutura erosiva ou que evidencie movimento de massa, **concluindo que o barramento encontra-se estável**, sendo recomendado, como usual, **inspeções visuais quinzenais** visando identificar estruturas erosivas e de movimento de massa, **reforço no plantio de gramíneas** no talude jusante, **correção dos sulcos erosivos** através da deposição de solo local e posterior compactação, **drenar do dreno testemunho** para identificação de vazamentos e, caso os sejam observados, drenagem de todo líquido barrado e **reforma na impermeabilização do reservatório**.
