Acompanhamento pelo Sisema das ações de contenção e recuperação do rompimento da Barragem I da Vale S.A. em Brumadinho

Câmara Normativa e Recursal do
Conselho Estadual de Política Ambiental
25-9-2019

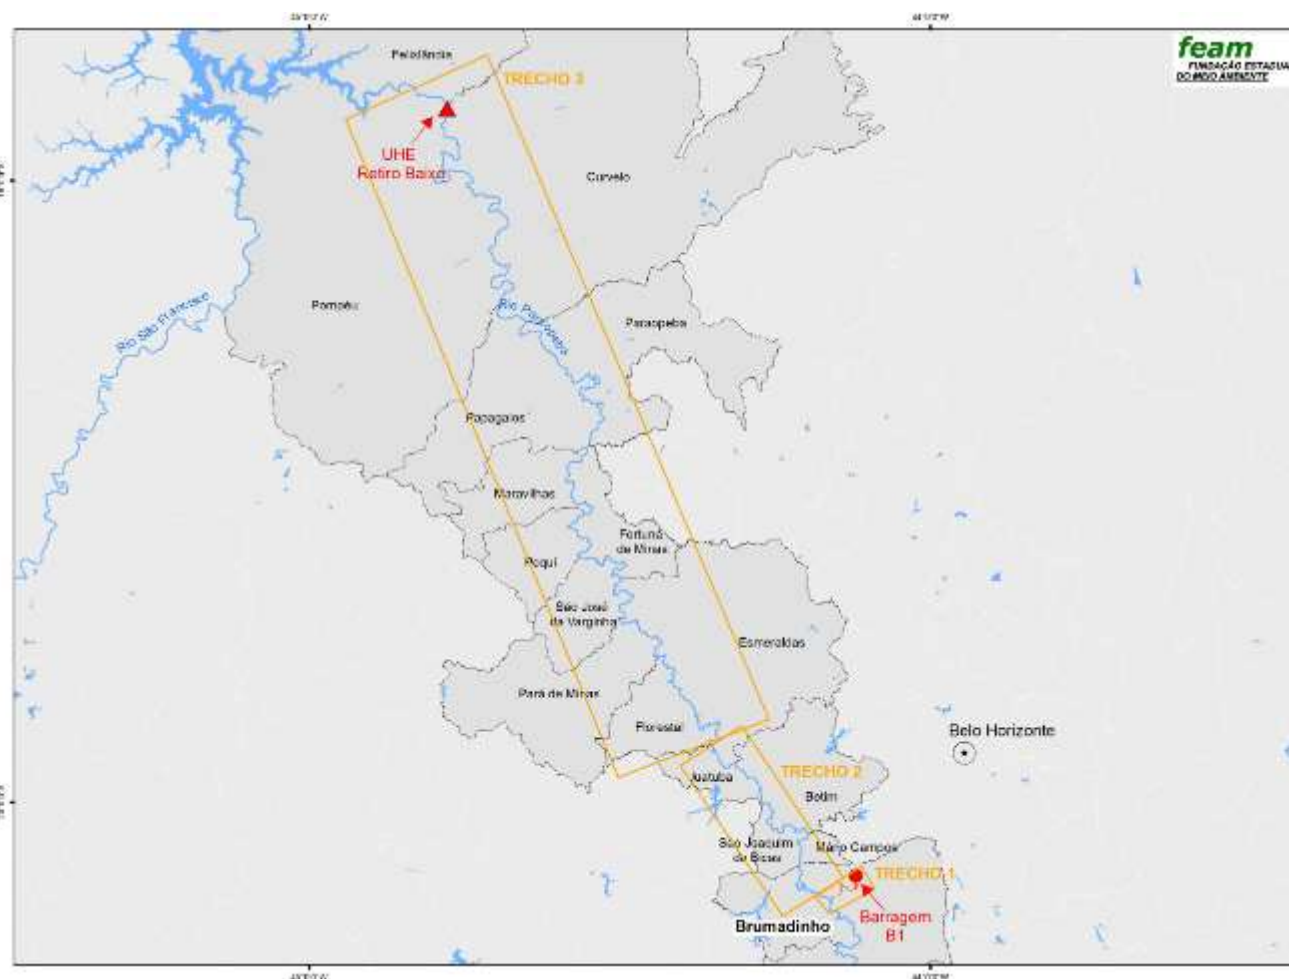
OBRAS EMERGENCIAIS POR TRECHO

Trecho 1 – área do rompimento até confluência do ribeirão Ferro-Carvão com o rio Paraopeba ($\pm 10\text{km}$) – **instalação de estruturas de contenção.**

Trecho 2 – área de Brumadinho até Juatuba ($\pm 30\text{km}$) – **dragagem dos rejeitos (PARCIAL – 2km)**

Trecho 3 – área entre Juatuba até a UHE Retiro Baixo ($\pm 170\text{km}$) – **barreiras antiturbidez para retenção de finos.**

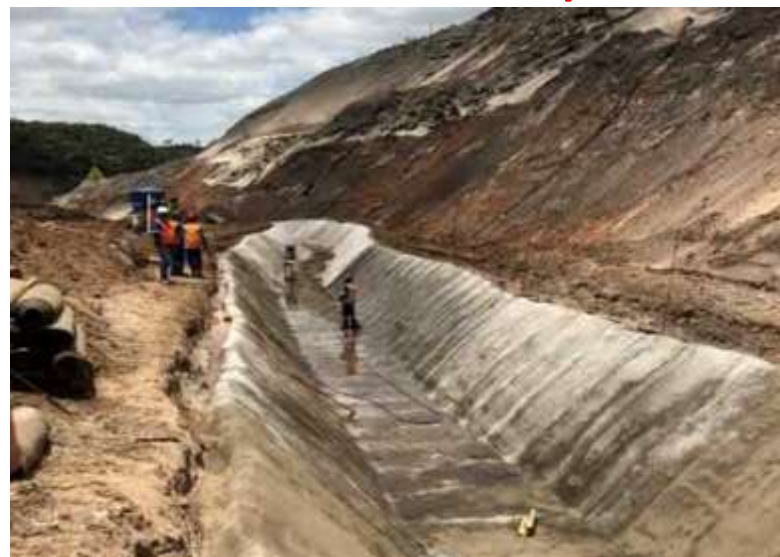
Concreto canvas (ilustrativo)

Instalação de canal de concreto canvas entre a BH0 - Dique 2; Dique 2 - BH1; BH1 – Cortina metálica 1

Objetivo: garantir a eficiência das estruturas de contenção, com o revestimento da calha formada sobre o rejeito do ribeirão Ferro-Carvão, de forma a diminuir o carreamento de sedimentos aos reservatórios das estruturas de contenção distribuídas ao longo canal.
