**Fundação Estadual do Meio Ambiente**

**Parecer nº 42/FEAM/URA ASF - CAT/2024**

<b>Parecer Técnico de Licença Ambiental Simplificada (RAS) nº 2234/2023</b>			
<b>Nº Documento do Parecer Único vinculado ao SEI protocolo:</b> 94061307			
<b>PROCESSO SLA 2234/2023</b>	<b>SITUAÇÃO:</b> Sugestão pelo Indeferimento		
<b>EMPREENDEDOR:</b>	HMA Comércio e Extração de Minerais Ltda	<b>CNPJ:</b>	45.197.709/0001-67
<b>EMPREENDIMENTO:</b>	HMA Comércio e Extração de Minerais Ltda	<b>CNPJ:</b>	45.197.709/0001-67
<b>MUNICÍPIO:</b>	DORESÓPOLIS/MG	<b>ZONA:</b>	Rural
<b>COORDENADAS (SIRGAS 2000):</b> 59.662"W		<b>LAT(X):</b> 20° 19' 41.89"S	<b>LONG(Y):</b> 45° 53'
<b>CRITÉRIO LOCACIONAL INCIDENTE:</b>			
• Localização em área de muito alto grau de ocorrência de cavidades, conforme dados do CECAV-ICMBio			
<b>CÓDIGO:</b>	<b>ATIVIDADE OBJETO DO LICENCIAMENTO (DN COPAM 217/2017):</b>	<b>CLASSE</b>	<b>CRITÉRIO LOCACIONAL</b>

A-02-07-0	Lavra a céu aberto - Minerais não metálicos, exceto rochas ornamentais e de revestimento		
A-05-04-6	Pilha de rejeito/estéril de rochas ornamentais e de revestimento	2	1
A-05-01-0	Unidade de Tratamento de Minerais - UTM, com tratamento a seco

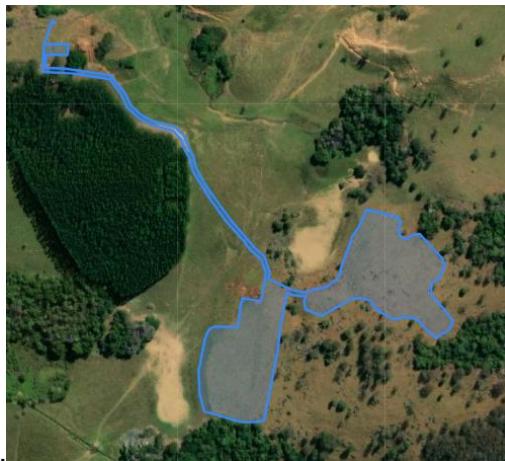
A área da ADA é 3,65 ha, sendo que a área da lavra possui 1,70 hectares. A ADA inclui a área da lavra, as pilhas de estéril, UTM, estrada no interior do terreno e escritório.

Figura 1. ADA do empreendimento. Fonte: Imagem de satélite do IDE Sisema

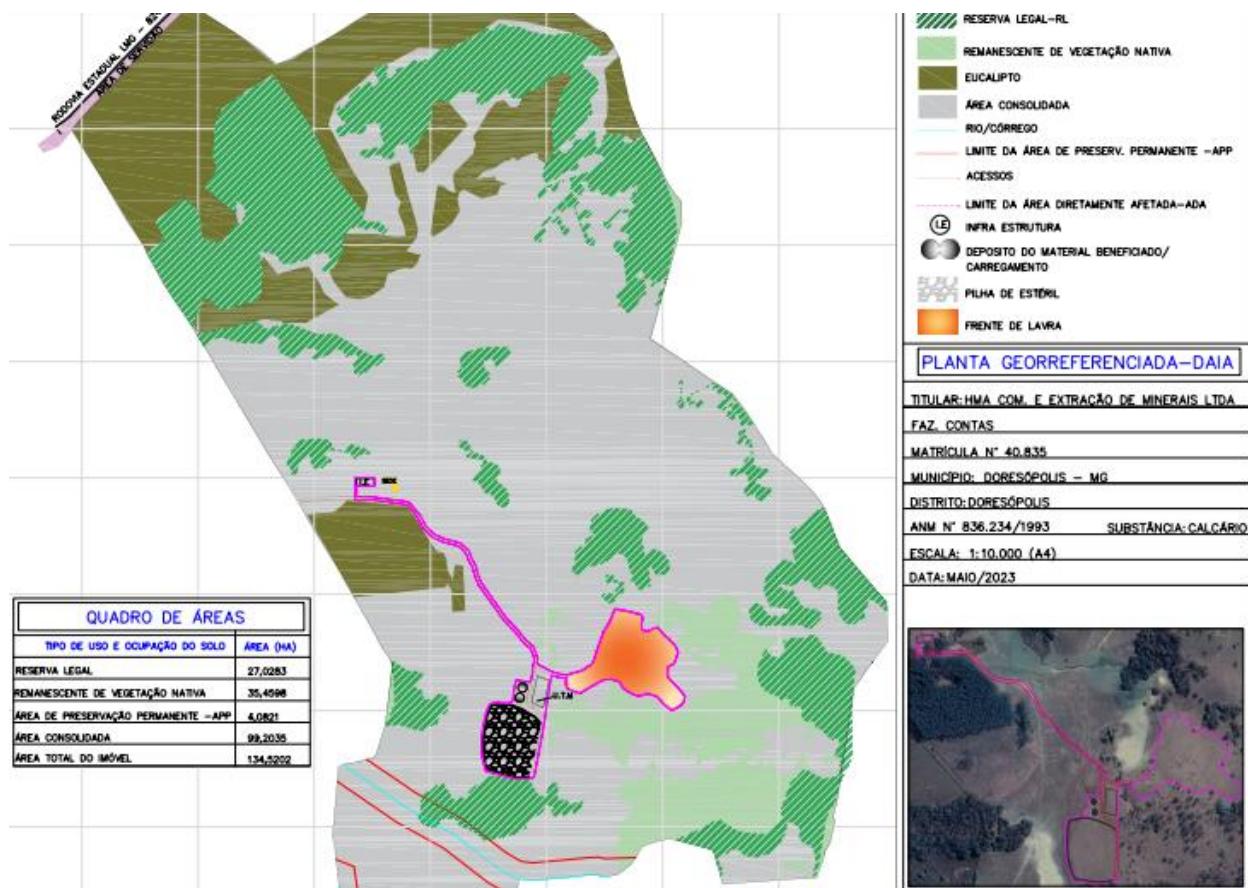
A figura 2, abaixo, traz a planta topográfica apresentada pelo empreendimento.

Figura 2: Planta topográfica da área do empreendimento HMA Comércio e Extração de Minerais Ltda. Fonte: RAS

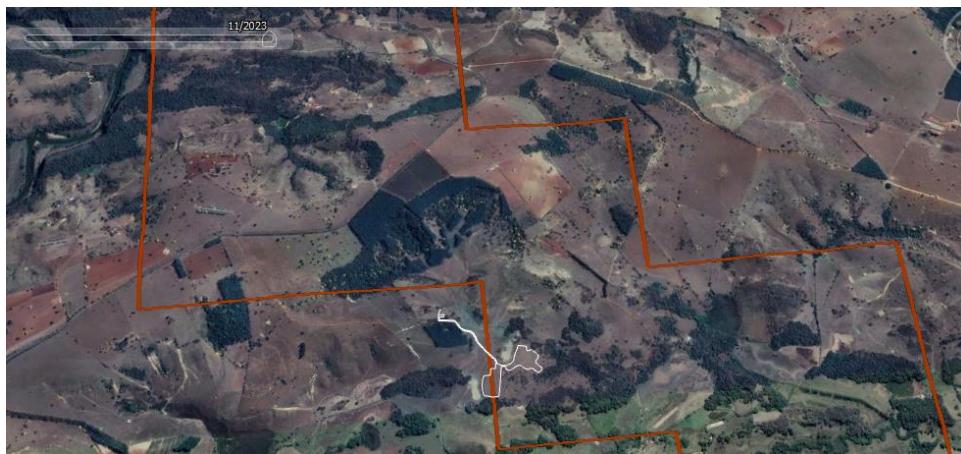
Na imagem de satélite abaixo, podemos observar que parte da ADA se encontra fora do processo ANM da empresa. Porém, essa parte da ADA se refere apenas à pilha de estéril e a local de armazenamento/beneficiamento do material, conforme planta topográfica.

Figura 3. ADA do empreendimento e processo ANM. Fonte: Google Earth e Sigmne

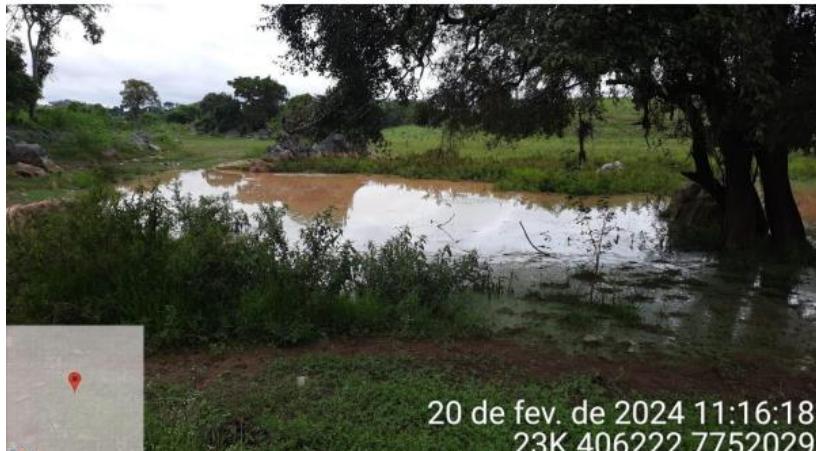
Como resposta ao pedido de IC, foram apresentados dois documentos. O primeiro, Id 256782, apresentou arquivos fotográficos georreferenciados das áreas, bem como algumas imagens obtidas por meio de drone. As imagens foram realizadas em fevereiro de 2024, durante o período chuvoso. Algumas fotos seguem abaixo.

Figura 6. Ponto denominado neste parecer de P1CH

Durante a análise do processo, foram visualizadas por imagens de satélite formas aparentemente arredondadas, possivelmente dolinas, no entorno da área onde será instalada a mina, nos pontos lat 20°19'42.74"S. long 45°53'56.91"O (Ponto 01); lat 20°19'38.60"S. long 45°53'53.64"O (Ponto 02); lat 20°19'49.74"S. long 45°54'3.22"O (Ponto 03); lat 20°19'52.62"S. long 45°53'54.85"O (Ponto 04). Por este motivo, foi solicitada na Id 150407 a apresentação de arquivos fotográficos georreferenciados dos pontos citados, explicitando se as formações se tratam de dolinas.

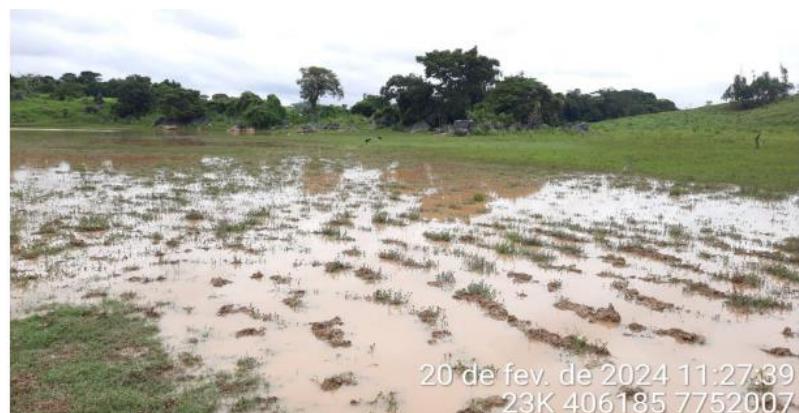
Figura 7. Ponto denominado neste parecer de P2CH

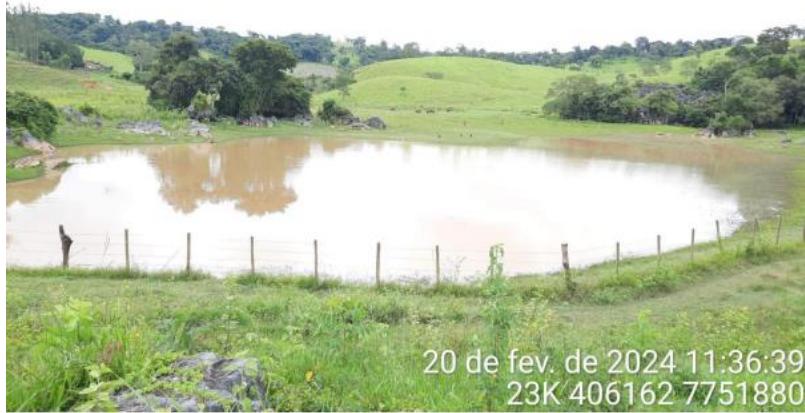
Figura 8. Ponto nomeado neste parecer como P3CH

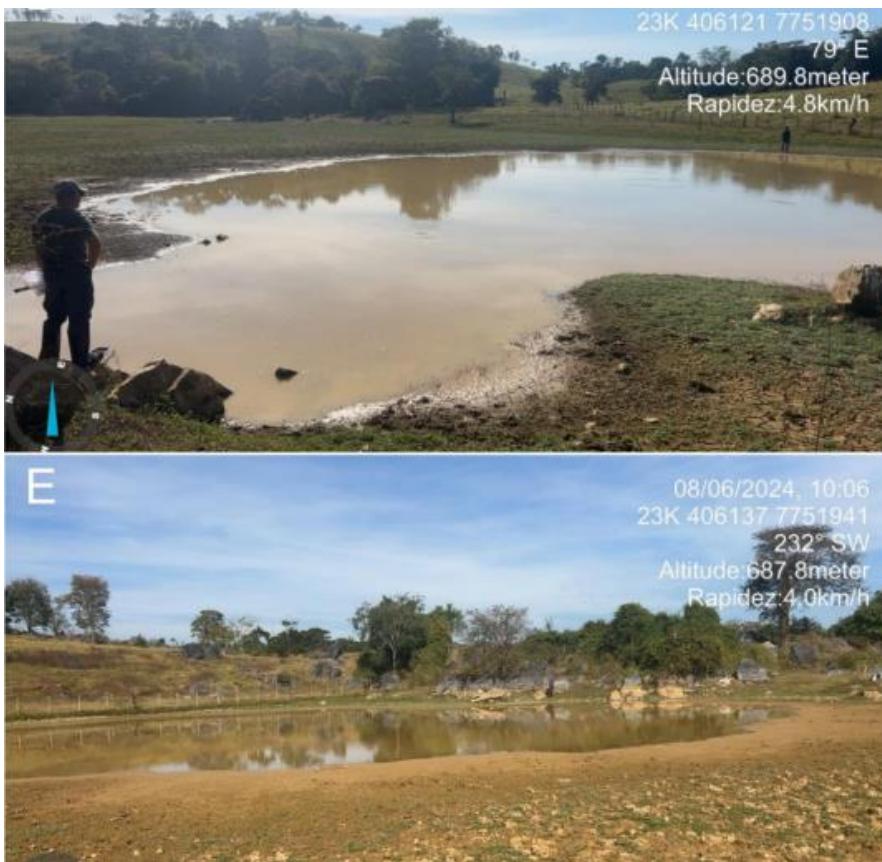
O estudo em questão foi realizado em junho/2024, ou seja, no período de seca. Nele, foram avaliados os 04 pontos solicitados, a fim de averiguar se consistem de dolinas. A conclusão do estudo é que “Diante do exposto entende-se que as depressões apontadas como Ponto 1, Ponto 2 e Ponto 3 e Ponto 4 podem sim ser consideradas como dolinas e se enquadram, na classificação de Waltham e Fookes (2005), como dolinas soterradas.” As fotos dos pontos de 1 a 4 seguem abaixo.

Figura 9. Ponto 1. Fonte: estudo da Spelayon.

Os estudos apresentados demonstram a existência de espelho d'água dentro das dolinas nas adjacências da ADA. Conforme é possível verificar nas fotografias, o espelho d'água da dolina do 'Ponto 01' continua existente durante o período seco, indicando a existência de um lago de dissolução perene no local, e que no período de cheia, se expande para uma área maior, no Ponto 2. As fotos dos pontos 03 e 04 foram retiradas no período seco, e não demonstram a presença de lagos no local, porém, pode-se aferir pelas imagens de satélite e pelas fotos apresentadas que essas áreas, muito provavelmente, são alagadas nos períodos chuvosos.

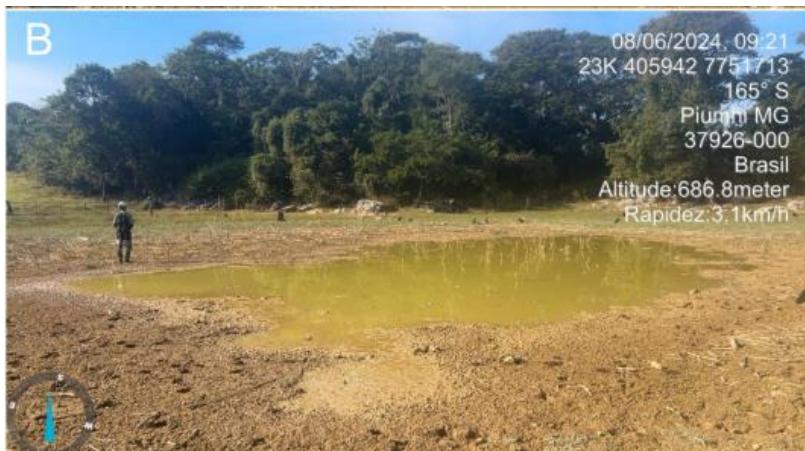
Figura 11. Ponto 3. Fonte: estudo da Spelayon.

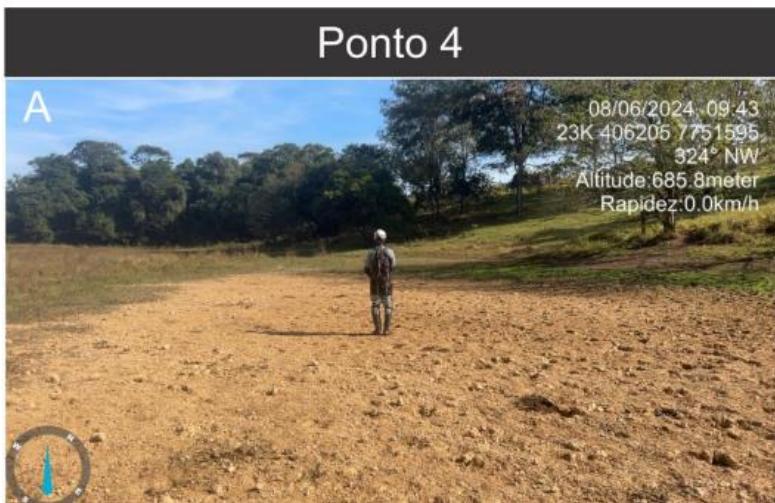
Figura 12. Ponto 4. Fonte: Estudo da Spelyon.

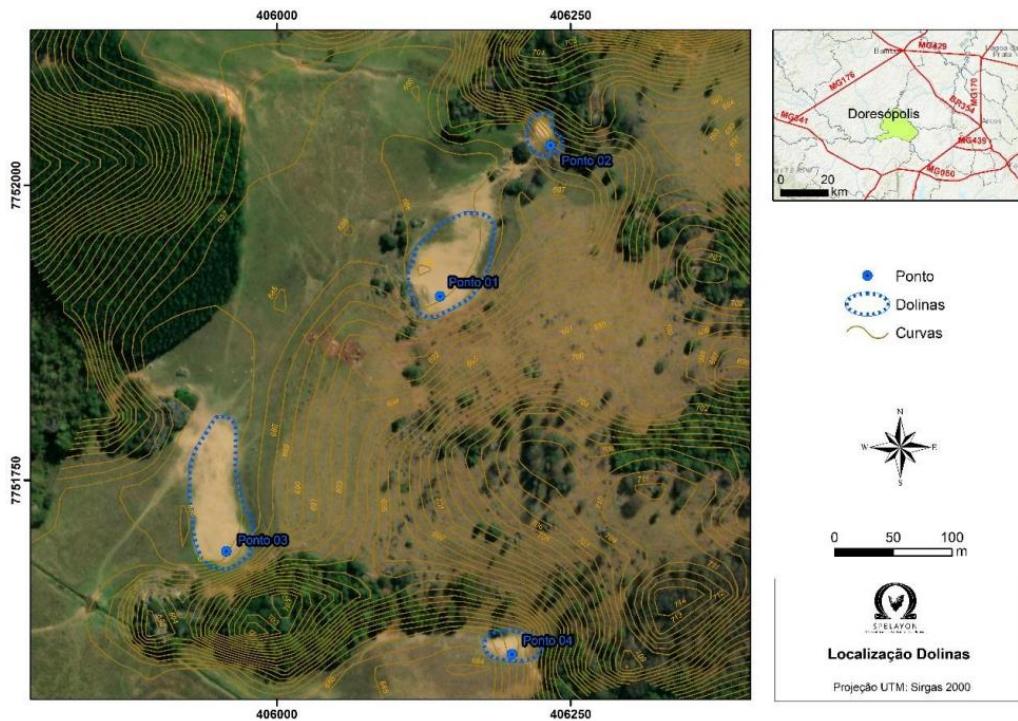
Conforme estudo realizado pela Spelyon, foi confirmado que as formas arredondadas em torno da ADA da empresa consistem em dolinas. A empresa realizou o traçado das dolinas, conforme figura 13, abaixo.

Figura 13. Delimitação das dolinas presentes na área do empreendimento HMA Mineração. Fonte: estudo da Spelyon.

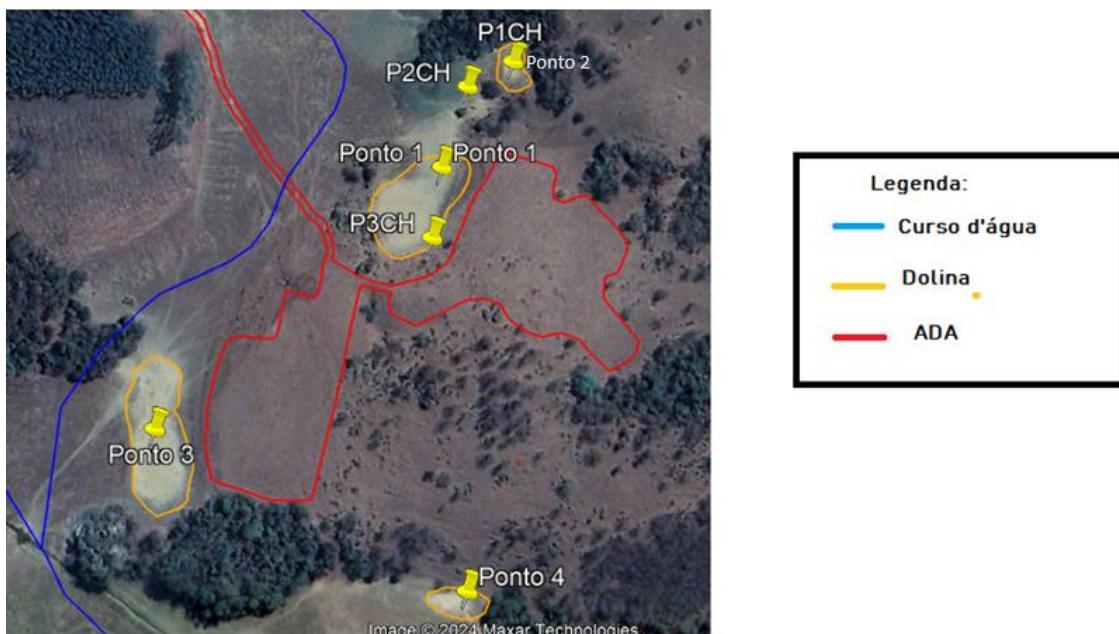
A figura 14, abaixo traz a imagem de satélite com todos os pontos de interesse, sendo estes, dolinas, curso d'água, ADA, e os pontos onde foram realizados os estudos.

Figura 14. Imagem de satélite com pontos de interesse. Fonte: os autores.

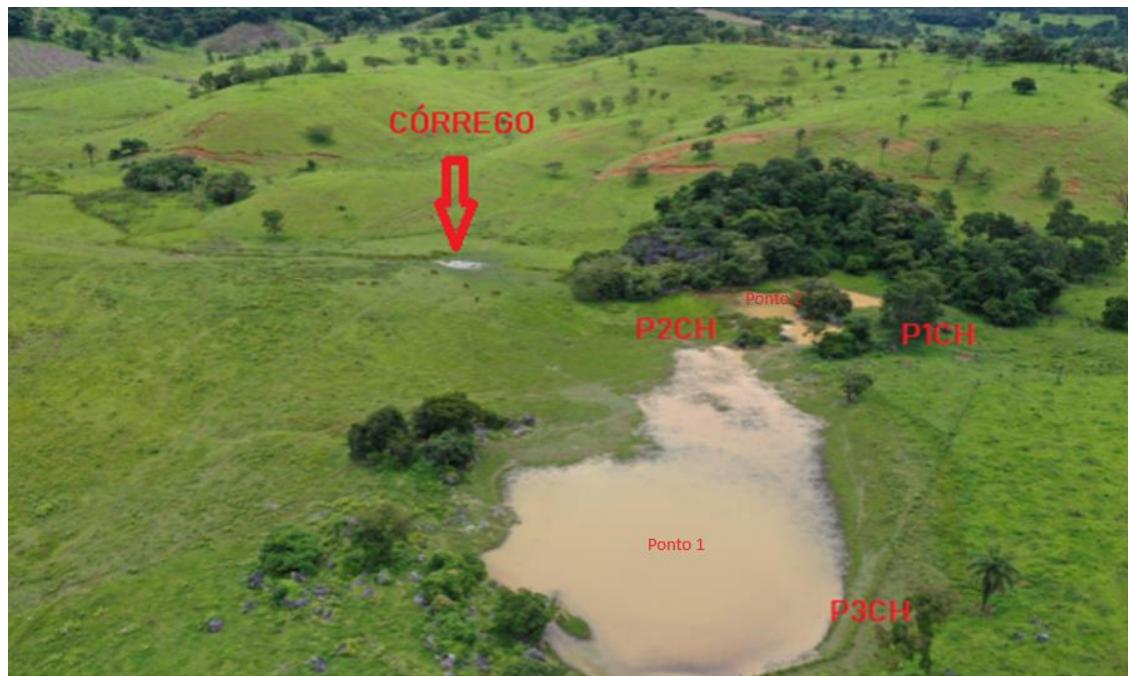
Figura 15. Lago alimentado pelo curso d'água, nos pontos 01 e 02. Fonte: adaptado das informações complementares.

É necessário destacar, ainda, que o sistema de lagos/áreas alagadas existente no local é alimentado por curso d'água, conforme demonstrado pela fotografia área da figura 15. A existência de curso d'água no local consta na base de dados hidrológicos do IDE SISEMA, e foi corroborada pela empresa em

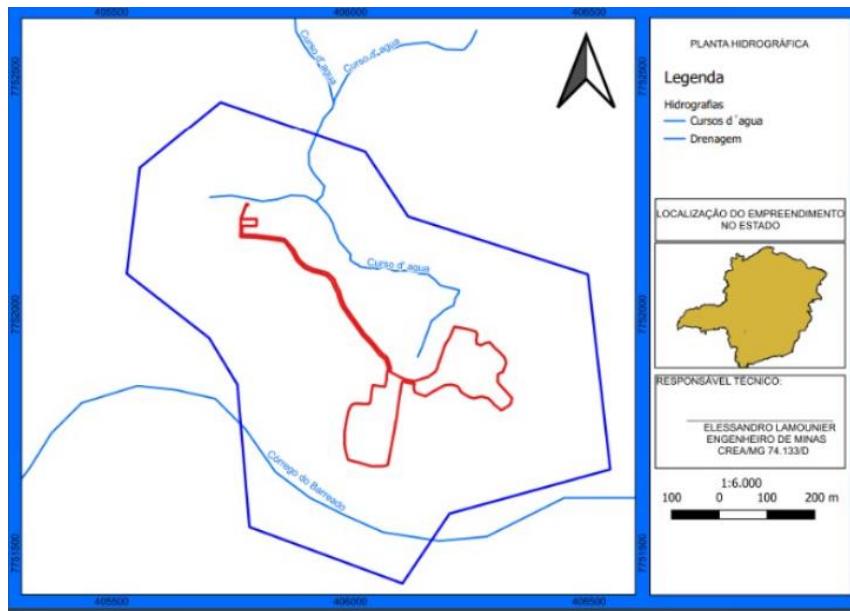
Figura 16. Planta topográfica, com foco nos cursos d'água existentes na área da empresa. Fonte: Informações complementares

nova planta topográfica (figura 16) e na inclusão do curso d'água no CAR (figura 17), realizados após solicitações feitas nas ICs.

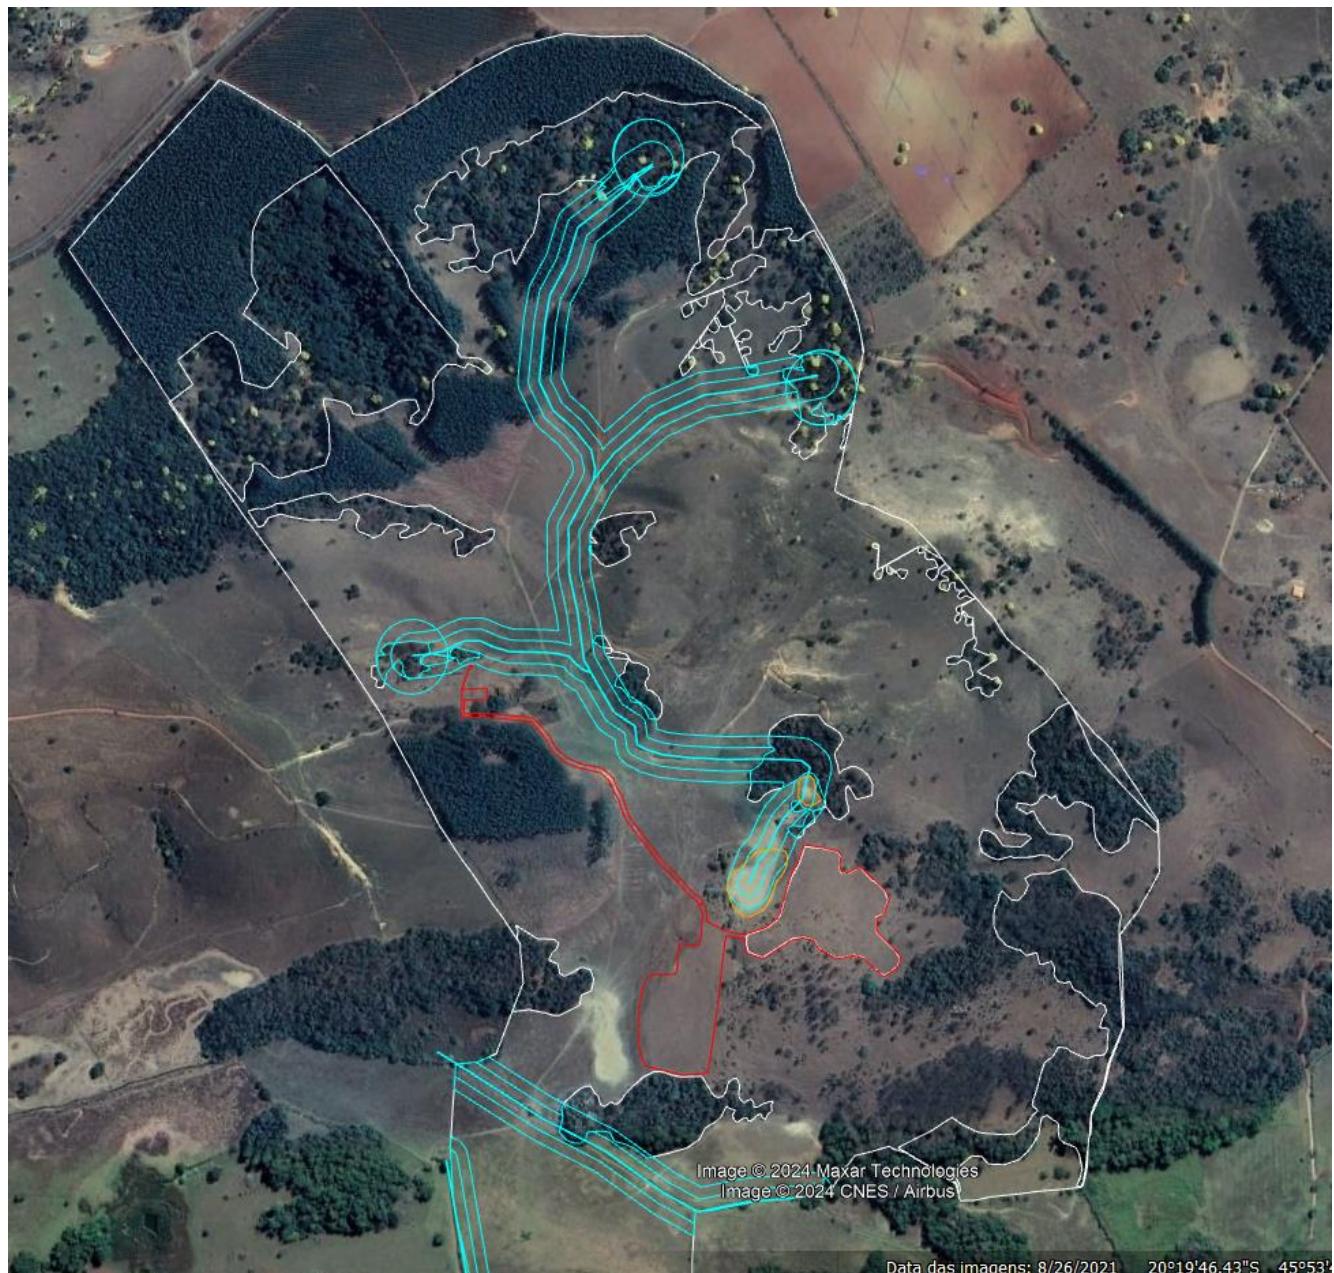
Figura 17. Imagem de satélite da área, com foco no curso d'água (em azul) conforme dados do Sicar-MG; ADA da empresa (em vermelho); e dolinas (em alaranjado). Fonte: os autores.

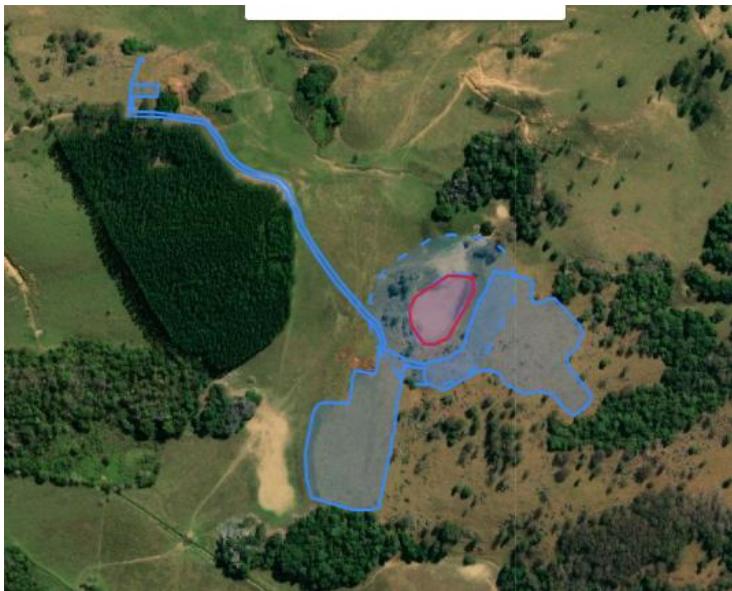
A partir das informações apresentadas pela empresa, não é possível aferir com precisão o comportamento hidrogeológico dos lagos e áreas alagáveis presentes no entorno da ADA. Porém, tomando por base apenas o lago com comportamento perene, no Ponto 1, caso sua borda seja coincidente com a da dolina, a APP de 50 metros incidiria dentro da ADA do empreendimento, na área de lavra, conforme demonstrado na figura 18.

Figura 18. Buffer de 50 metros a partir da dolina que abriga lago perene, no ponto 01.
