Assunto: Resposta ao ofício IGAM/URGA SM/OUTORGA nº. 132/2023 / solicitação de informação complementar – Rota de Ouro Ltda.

Referência: processo Siam nº 63635/2022 / processo SEI 1370.01.0055317/2022-23

Para o prosseguimento da análise do pedido de outorga para canalização de curso d'água do empreendimento Rota de Ouro Ltda., são apresentados os esclarecimentos abaixo, que foram solicitados pela Urga SM através do ofício supramencionado.

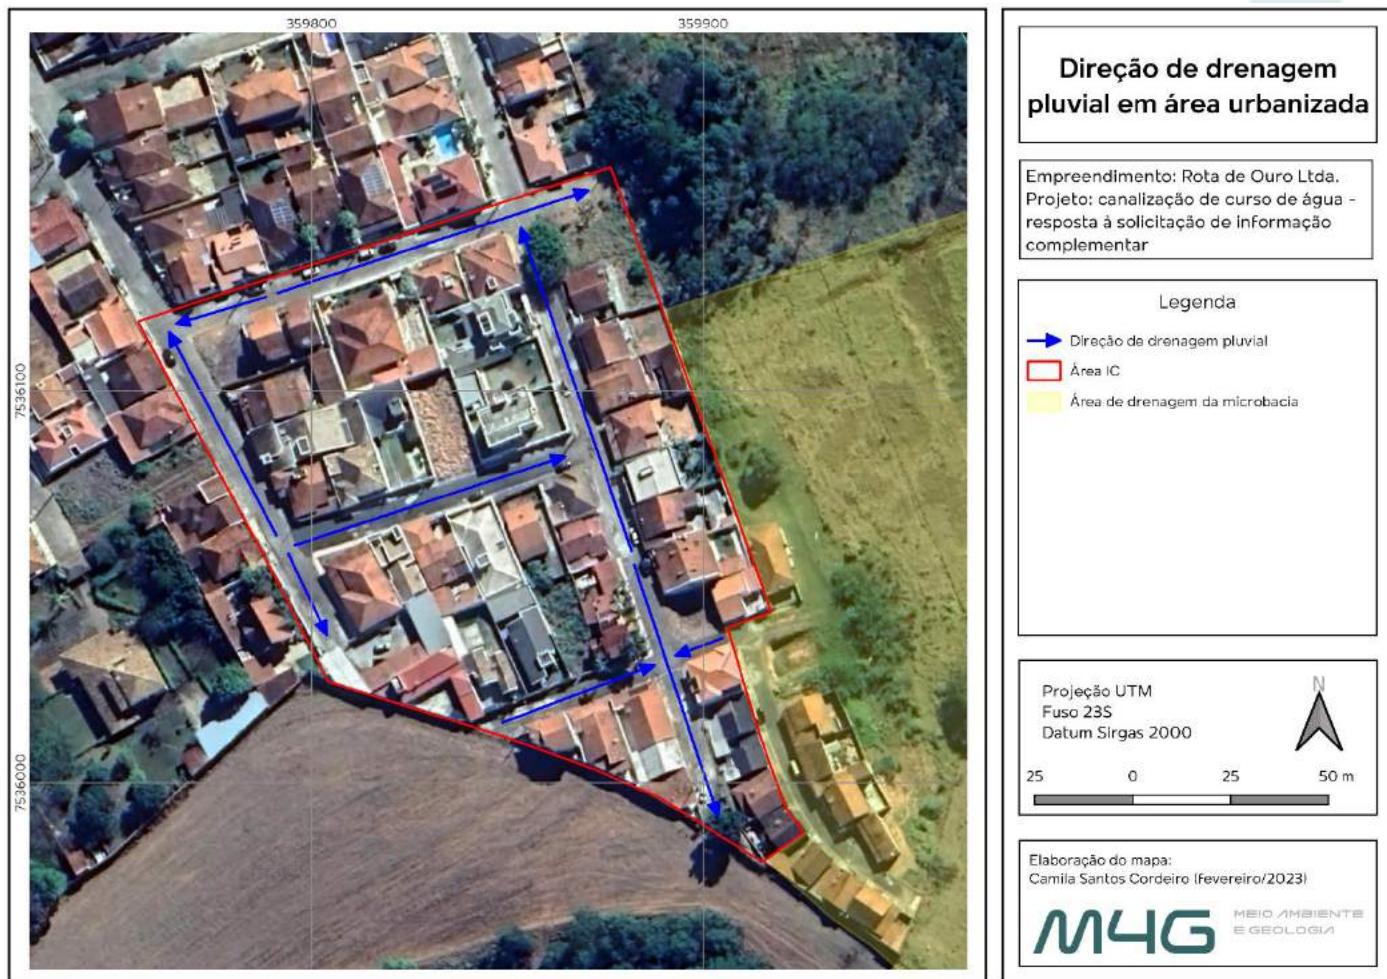
Apresenta-se a imagem de satélite a seguir com a direção do escoamento superficial conforme solicitado.

Através da imagem de satélite, é possível observar que a drenagem pluvial da área urbanizada indicada no ofício de solicitação de informação complementar é direcionada para fora da área de drenagem da microbacia que contribui para a canalização pretendida.
